# PROSPECCIÓN ARQUEOLÓGICA EN EL POZO GUATÍN. VILLA NUEVA-CASANARE

**LICENCIA DE ESTUDIO ARQUEOLÓGICO: 1848**

**PRESENTADO POR:**  
**CRISTIAN A. MARULANDA O**

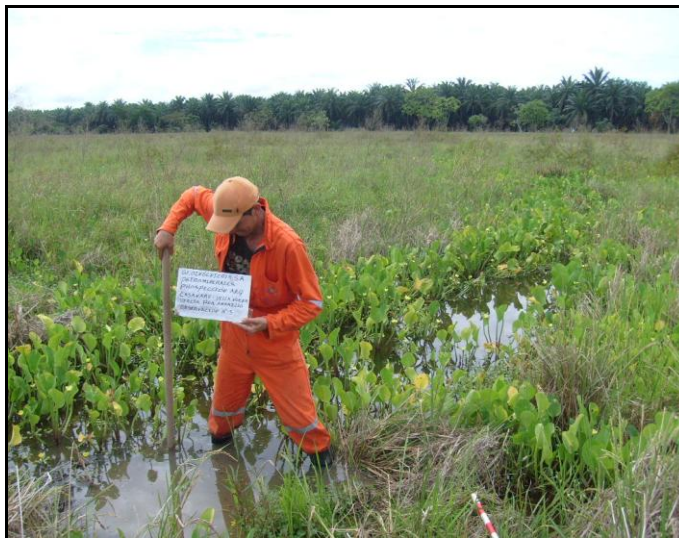
**FOTOGRAFÍA 3**  
**PUNTOS DE OBSERVACIÓN EN EL ÁREA DESTINADA PARA EL POZO GUATÍN**

A continuación se presentan los resultados obtenidos durante las diferentes observaciones en campo.

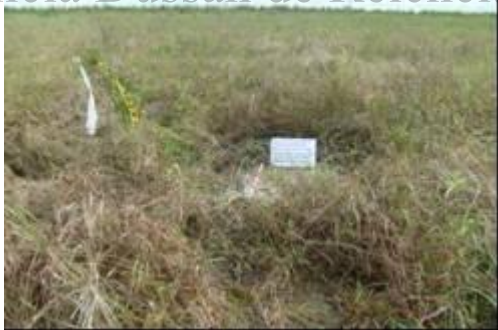
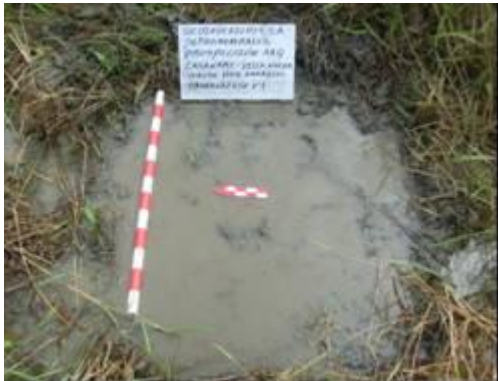
| MUESTREO | CARACTERÍSTICAS | FOTOGRAFÍAS |
|---|---|---|
| 1 | <p><b>Vegetación:</b> suelo cubierto de zoca de arroz</p> <p><b>Horizonte I:</b><br/><b>Color:</b> negro<br/><b>Estructura:</b> sub-angular<br/><b>Textura:</b> arcilloso y plástica</p> <p><b>Otras características:</b> el punto de observación se ubica en un área donde se cultivaba arroz, predios de Soceagro S.A. No se pudo realizar una prueba de pala, ya que se encontraba inundado por agua (nivel freático alto).</p> | |

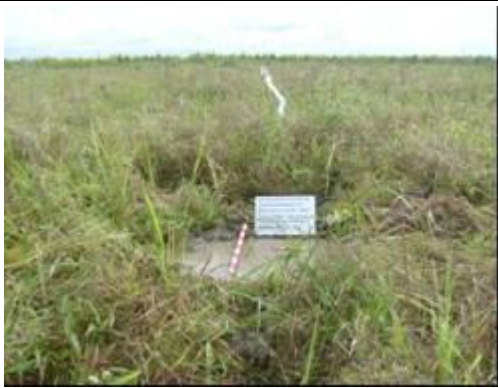
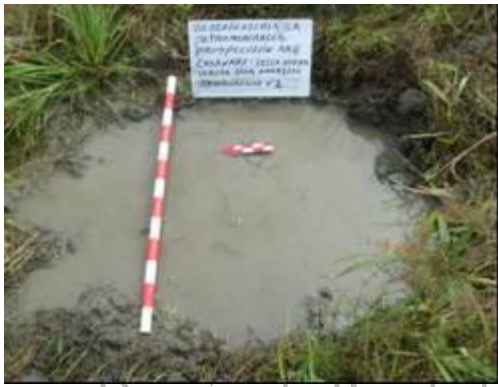
| MUESTREO | CARACTERÍSTICAS | FOTOGRAFÍAS |
|---|---|---|
| 2 | <p><b>Vegetación:</b> suelo cubierto de Zoca de arroz</p> <p><b>Horizonte I</b><br/> <b>Color:</b> gris claro<br/> <b>Estructura:</b> sub-angular<br/> <b>Textura:</b> arcillosa muy plástica</p> <p><b>Otras características:</b> el punto de observación se ubica en una Zona inundada por mal drenaje. En un área donde se cultivaba</p> <p>arroz, predios de Soceagro S.A. No se pudo realizar una prueba de pala, ya que se encontraba inundado por agua (nivel freático alto)</p> | |

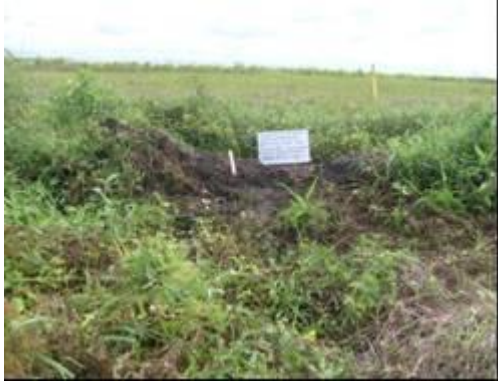
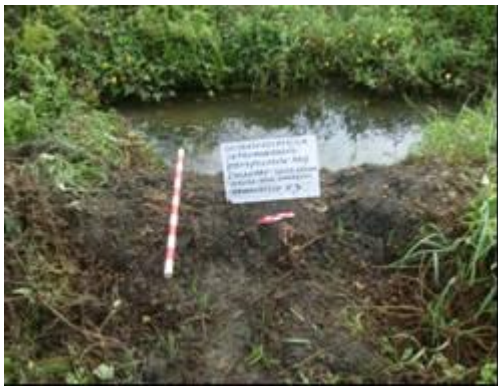
| MUESTREO | CARACTERÍSTICAS | FOTOGRAFÍAS |
|---|---|---|
| 3 | <p><b>Vegetación:</b> suelo cubierto de zoca de arroz y rastrojo</p> <p><b>Horizonte I</b><br/> <b>Color:</b> negro<br/> <b>Estructura:</b> sub-angular<br/> <b>Textura:</b> arcillosa y plástica</p> <p><b>Otras características:</b> se ubica en un área donde se cultivaba arroz, predios de Soceagro S.A. No se pudo realizar una prueba de pala, ya que se encontraba inundado por agua (nivel freático alto)</p> | |

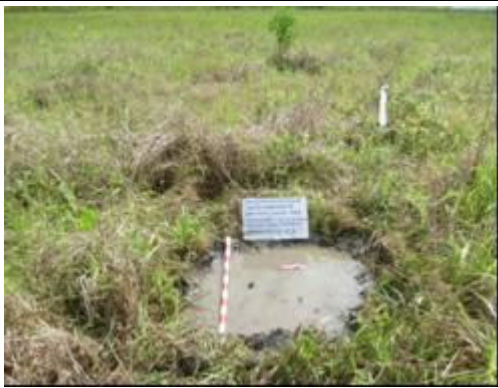
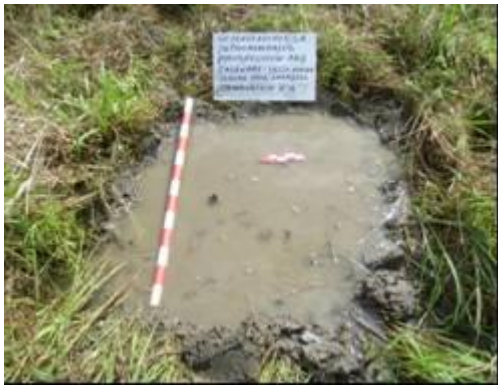
| MUESTREO | CARACTERÍSTICAS | FOTOGRAFÍAS |
|---|---|---|
| 4 | <p><b>Vegetación:</b> suelo cubierto de zoca de arroz y rastrojo</p> <p><b>Horizonte I</b><br/> <b>Color:</b> negro<br/> <b>Estructura:</b> sub-angular<br/> <b>Textura:</b> arcillosa y muy plástica</p> <p><b>Otras características:</b> se ubica en un área donde se cultivaba arroz, predios de Soceagro S.A. No se pudo realizar una prueba de pala, ya que se encontraba inundado por agua (nivel freático alto)</p> | |

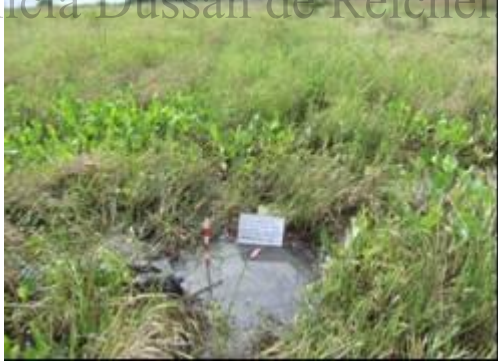
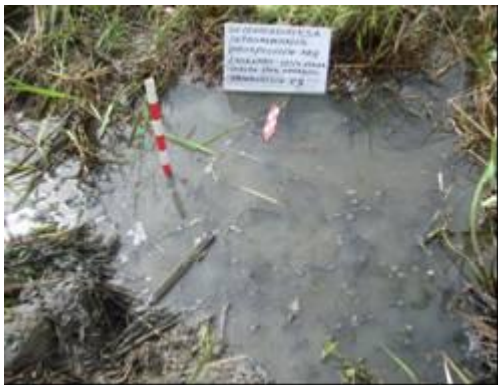
| MUESTREO | CARACTERÍSTICAS | FOTOGRAFÍAS |
|---|---|---|
| 5 | <p><b>Vegetación:</b> suelo cubierto de zoca de arroz y rastrojo</p> <p><b>Horizonte I</b><br/> <b>Color:</b> negro<br/> <b>Estructura:</b> sub-angular<br/> <b>Textura:</b> arcillosa y plástica</p> <p><b>Otras características:</b> el punto de observación se ubica un área donde se cultivaba arroz, predios de Soceagro S.A. No se pudo realizar una prueba de pala, ya que se encontraba inundado por agua (nivel freático muy alto, profundidad -40cm)</p> | |

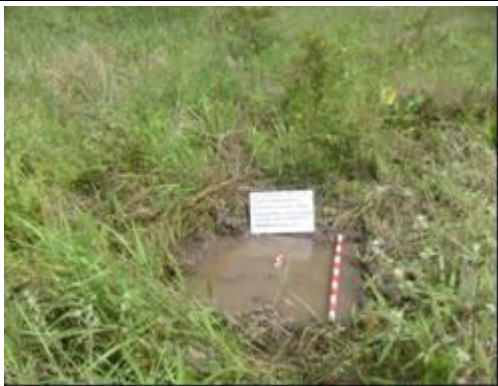
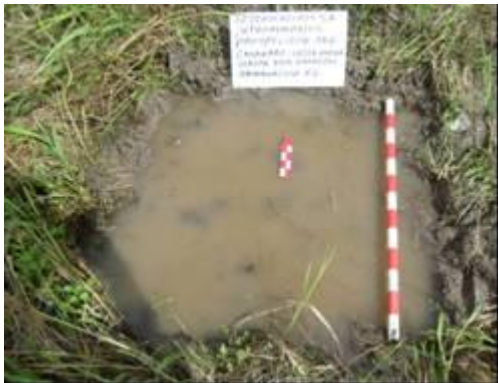
| MUESTREO | CARACTERÍSTICAS | FOTOGRAFÍAS |
|---|---|---|
| 6 | <p><b>Vegetación:</b> superficie cubierta de zoca de arroz</p> <p><b>Horizonte I</b><br/> <b>Color:</b> gris oscuro<br/> <b>Estructura:</b> sub-angular<br/> <b>Textura:</b> arcillosa y plástica</p> <p><b>Otras características:</b> se ubica un área donde se cultivaba arroz, predios de Soceagro S.A. No se pudo realizar una prueba de pala, ya que se encontraba inundado por agua (nivel freático muy alto, profundidad -40cm)</p> | |

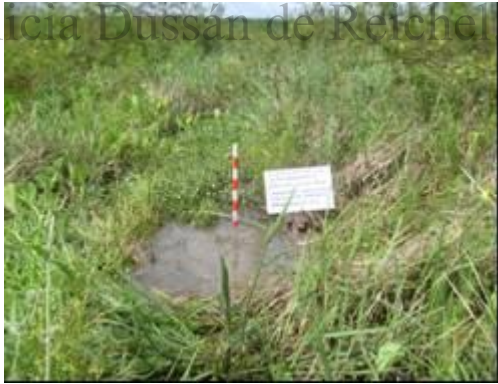
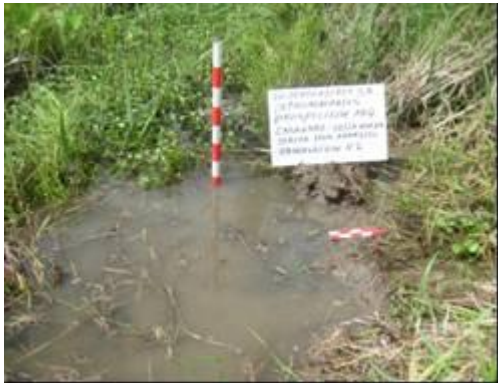
| MUESTREO | CARACTERÍSTICAS | FOTOGRAFÍAS |
|---|---|---|
| 7 | <p><b>Vegetación:</b> suelo cubierto zoca de arroz y rastrojo</p> <p><b>Horizonte I</b><br/> <b>Color:</b> pardo claro<br/> <b>Estructura:</b> sub-angular<br/> <b>Color:</b> gris claro<br/> <b>Textura:</b> Arcilloso y muy plástico</p> <p><b>Otras características:</b> el punto de observación se ubica un área donde se cultivaba arroz, predios de Soceagro S.A. No se pudo realizar una prueba de pala, ya que se encontraba inundado por agua (nivel freático alto, profundidad -20cm)</p> | |

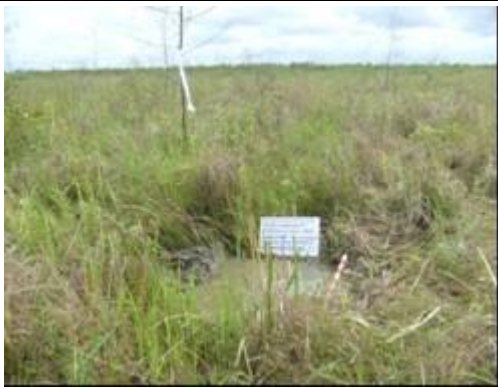
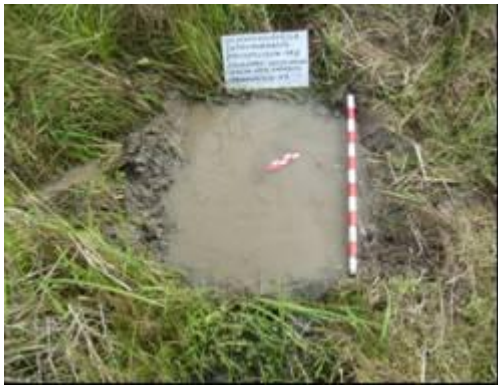
| MUESTREO | CARACTERÍSTICAS | FOTOGRAFÍAS |
|---|---|---|
| 8 | <p><b>Vegetación:</b> superficie cubierta de zoca de arroz</p> <p><b>Horizonte I</b><br/> <b>Color:</b> gris claro<br/> <b>Estructura:</b> redondeado<br/> <b>Textura:</b> arcillosa y plástica</p> <p><b>Otras características:</b> el punto de observación se ubica en un Área donde se cultivaba arroz, predios de Soceagro S.A. No se pudo realizar una prueba de pala, ya que se encontraba inundado por agua (nivel freático alto, profundidad -10cm)</p> | |

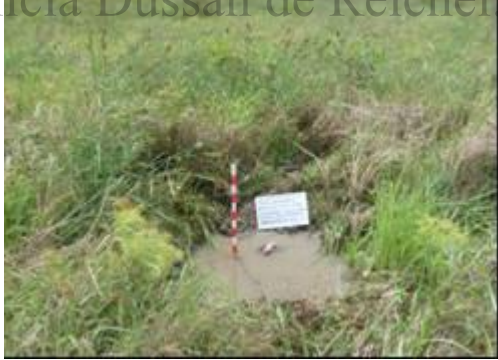
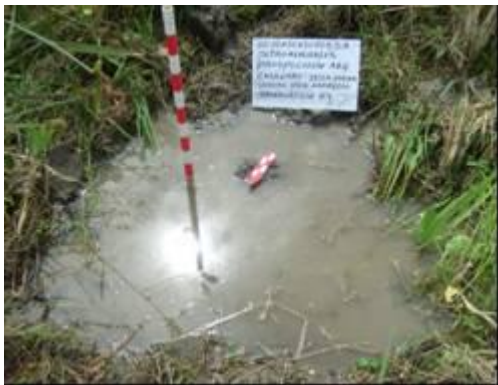
| MUESTREO | CARACTERÍSTICAS | FOTOGRAFÍAS |
|---|---|---|
| 9 | <p><b>Vegetación:</b> suelo cubierto de zoca de arroz</p> <p><b>Horizonte I</b><br/> <b>Color:</b> gris oscuro<br/> <b>Estructura:</b> sub-angular<br/> <b>Textura:</b> arcillosa y muy plástica</p> <p><b>Otras características:</b> el punto de observación se ubica en un Área donde se cultivaba arroz, predios de Soceagro S.A. No se pudo realizar una prueba de pala, ya que se encontraba inundado por agua (nivel freático alto, profundidad -25cm)</p> | |

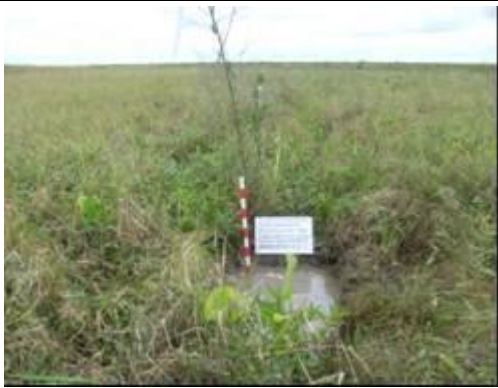
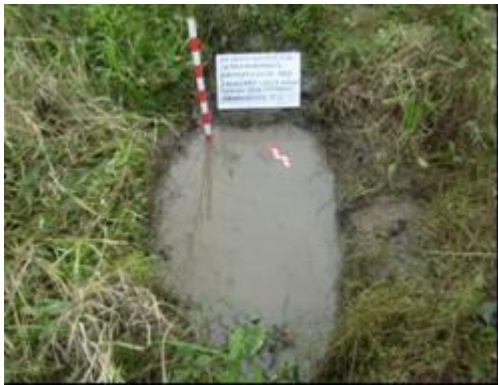
| MUESTREO | CARACTERÍSTICAS | FOTOGRAFÍAS |
|---|---|---|
| 10 | <p><b>Vegetación:</b> superficie cubierta de zoca de arroz</p> <p><b>Horizonte I</b><br/> <b>Color:</b> gris oscuro<br/> <b>Estructura:</b> sub-angular<br/> <b>Textura:</b> arcillosa y muy plástica</p> <p><b>Otras características:</b> el punto de observación se ubica en un área donde se cultivaba arroz, predios de Soceagro S.A. No se pudo realizar una prueba de pala, ya que se encontraba inundado por agua (nivel freático alto, profundidad -30cm)</p> | |

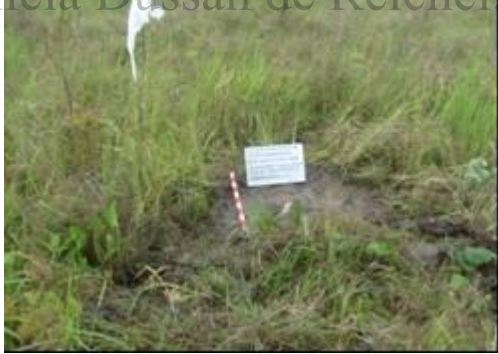
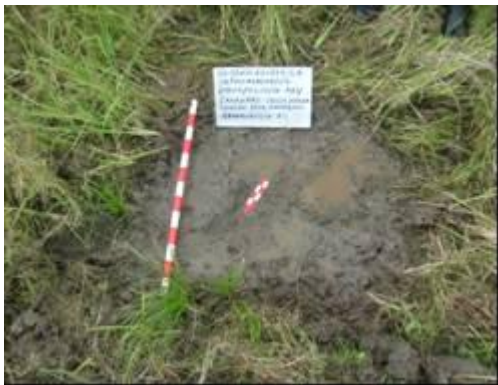
| MUESTREO | CARACTERÍSTICAS | FOTOGRAFÍAS |
|---|---|---|
| 11 | <p><b>Vegetación:</b> superficie cubierta de zoca de arroz</p> <p><b>Horizonte I</b><br/> <b>Color:</b> gris oscuro<br/> <b>Estructura:</b> sub-angular<br/> <b>Textura:</b> arcillosa y plástica</p> <p><b>Otras características:</b> el punto de observación se ubica un área donde se cultivaba arroz, predios de Soceagro S.A. zona menos inundada por el agua nivel freático bajo.</p> | |

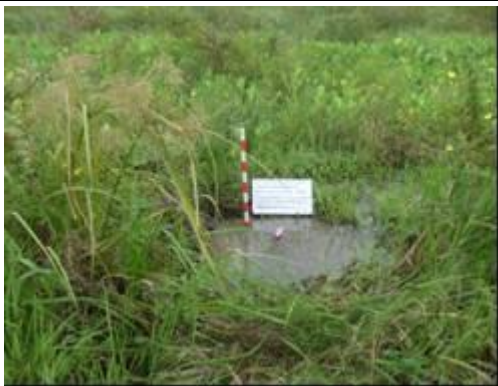
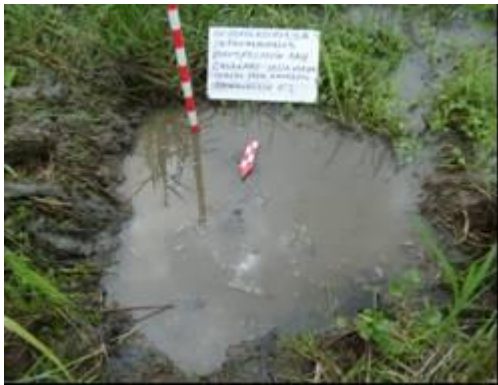
| MUESTREO | CARACTERÍSTICAS | FOTOGRAFÍAS |
|---|---|---|
| 12 | <p><b>Vegetación:</b> superficie cubierta de zoca de arroz</p> <p><b>Horizonte I</b><br/> <b>Color:</b> gris oscuro<br/> <b>Estructura:</b> sub-angular<br/> <b>Textura:</b> arcillosa y muy plástica</p> <p><b>Otras características:</b> el punto de observación se ubica en un. Área donde se cultivaba arroz, predios de Soceagro S.A. No se pudo realizar una prueba de pala, ya que se encontraba inundado por agua (nivel freático alto, profundidad -18cm)</p> | |

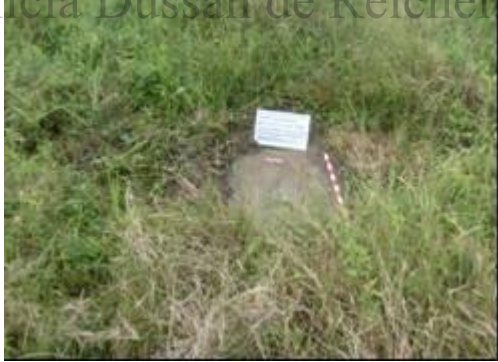
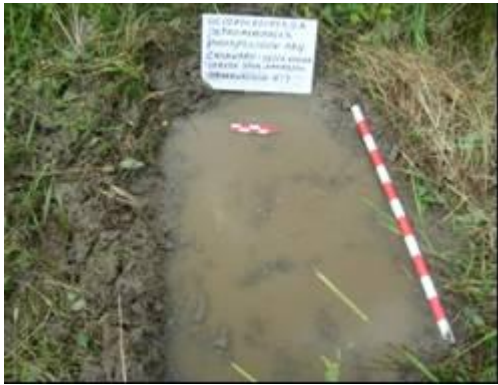
| MUESTREO | CARACTERÍSTICAS | FOTOGRAFÍAS |
|---|---|---|
| 13 | <p><b>Vegetación:</b> superficie cubierta de zoca de arroz</p> <p><b>Horizonte I</b><br/> <b>Color:</b> gris-claro<br/> <b>Estructura:</b> angular<br/> <b>Textura:</b> arcillosa y muy plástica</p> <p><b>Otras características:</b> el punto de observación se ubica un área donde se cultivaba arroz, predios de Soceagro S.A. Esta zona se encontraba inundada por agua (nivel freático medio, profundidad -10cm)</p> | |

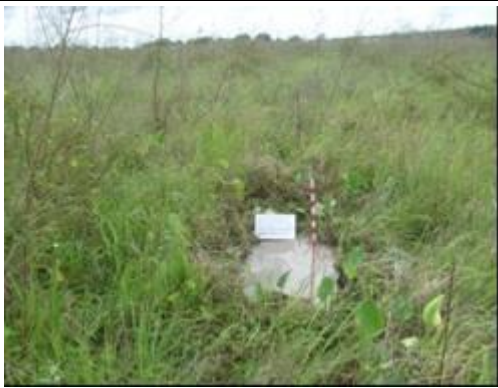
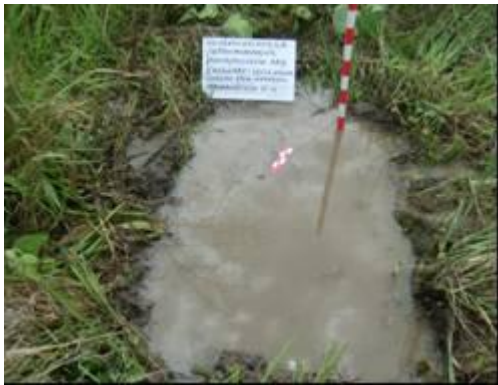
| MUESTREO | CARACTERÍSTICAS | FOTOGRAFÍAS |
|---|---|---|
| 14 | <p><b>Vegetación:</b> suelo cubierto de zoca de arroz y rastrojo</p> <p><b>Horizonte I</b><br/> <b>Color:</b> gris oscuro<br/> <b>Estructura:</b> sub-angular<br/> <b>Textura:</b> arcillosa y plástica</p> <p><b>Otras características:</b> el punto de observación se ubica un área donde se cultivaba arroz, predios de Soceagro S.A. No se pudo realizar una prueba de pala, ya que se encontraba inundado por agua (nivel freático alto, profundidad -10cm)</p> | |

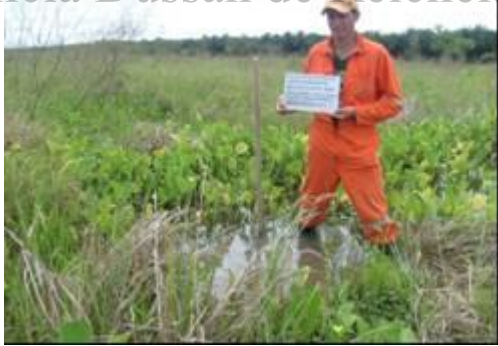
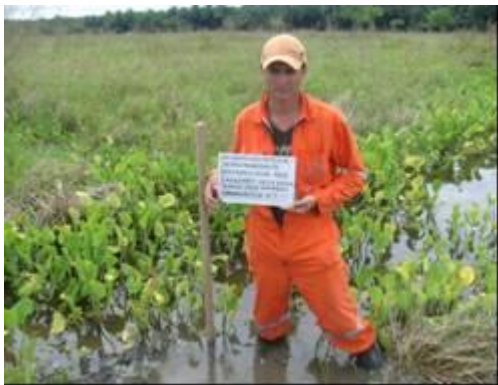
| MUESTREO | CARACTERÍSTICAS | FOTOGRAFÍAS |
|---|---|---|
| 15 | <p><b>Vegetación:</b> superficie cubierta de plantas y zoca de arroz</p> <p><b>Horizonte I</b><br/> <b>Color:</b> no se pudo tomar color<br/> <b>Estructura:</b> sub-angular<br/> <b>Textura:</b> arcillo limoso</p> <p><b>Otras características:</b> el punto de observación se ubica un área donde se cultivaba arroz, predios de Soceagro S.A. La zona se hallaba muy inundada, con abundante cobertura vegetal, muy similar a un espejo de agua.</p> | |

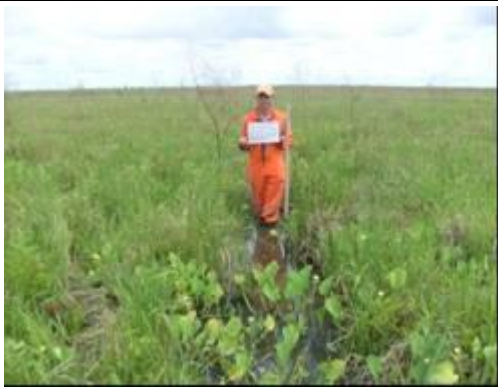
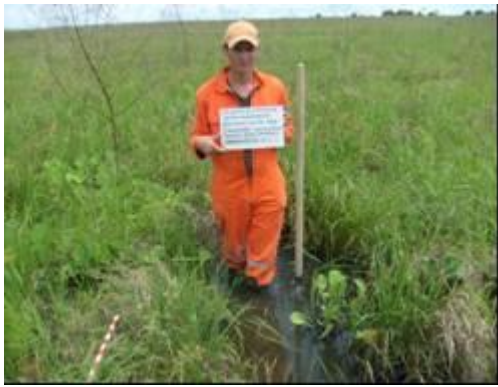
| MUESTREO | CARACTERÍSTICAS | FOTOGRAFÍAS |
|---|---|---|
| 16 | <p><b>Vegetación:</b> suelo cubierto de zoca de arroz rastrojo</p> <p><b>Otras características:</b> el punto de observación se ubica en un área donde se cultivaba arroz, predios de Soceagro S.A. No se pudo realizar una prueba de pala, ya que se encontraba inundado por agua (nivel freático alto, profundidad -38cm), de cerca parecía un espejo de agua</p> | |

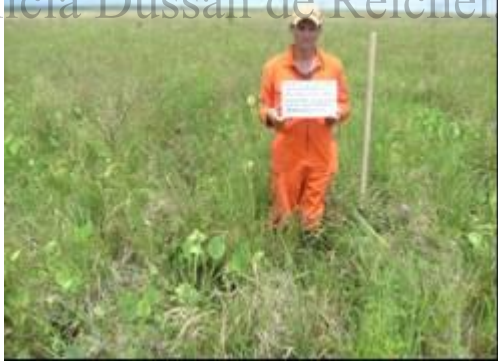
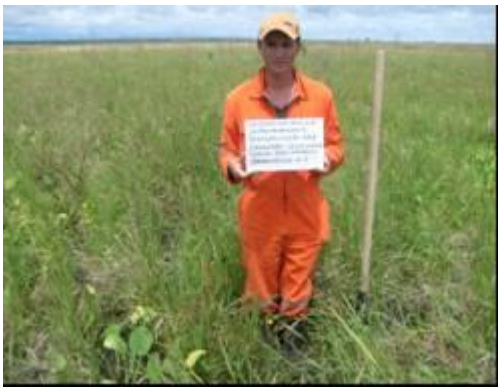
| MUESTREO | CARACTERÍSTICAS | FOTOGRAFÍAS |
|---|---|---|
| 17 | <p><b>Vegetación:</b> suelo cubierto de zoca de arroz</p> <p><b>Otras características:</b> el punto de observación se ubica en un área donde se cultivaba arroz, predios de Soceagro S.A. Zona con nivel freático alto.</p> | |

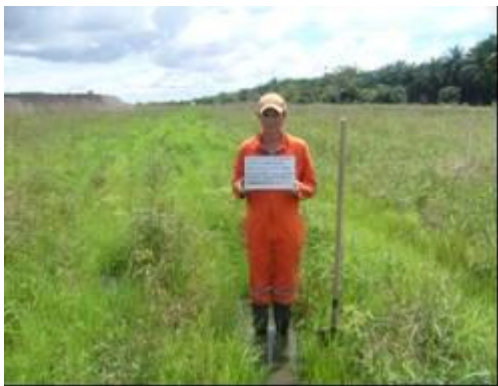
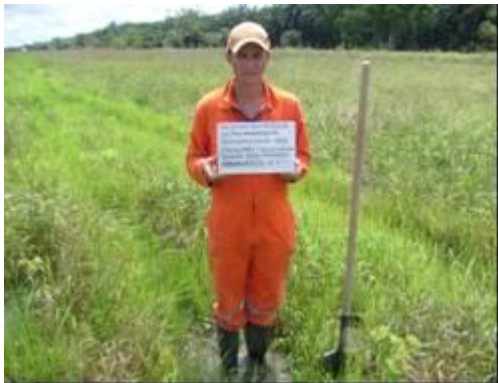
| MUESTREO | CARACTERÍSTICAS | FOTOGRAFÍAS |
|---|---|---|
| 18 | <p><b>Vegetación:</b> suelo cubierto de zoca de arroz</p> <p><b>Horizonte I</b></p> <p><b>Color:</b> gris claro</p> <p><b>Estructura:</b> sub-angular</p> <p><b>Textura:</b> arcillosa</p> <p><b>Otras características:</b> el punto de observación se ubica en un área donde se cultivaba arroz, predios de Soceagro S.A. Esta zona se encontraba inundada por agua (nivel freático medio, profundidad -18cm)</p> | |

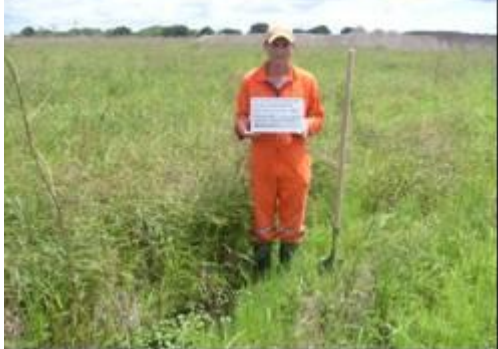
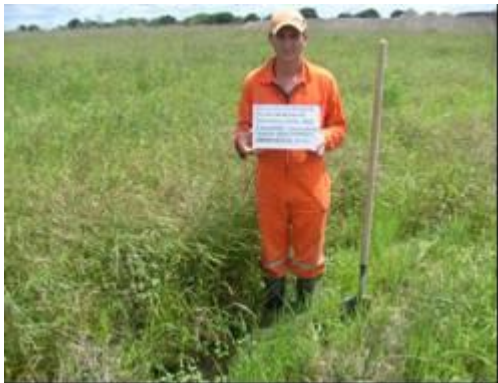
| MUESTREO | CARACTERÍSTICAS | FOTOGRAFÍAS |
|---|---|---|
| 19 | <p><b>Vegetación:</b> suelo cubierto de zoca de arroz</p> <p><b>Otras características:</b> el punto de observación se ubica en un área donde se cultivaba arroz, predios de Soceagro S.A. Esta zona se encontraba inundada por agua (nivel freático medio, profundidad -10cm)</p> | |

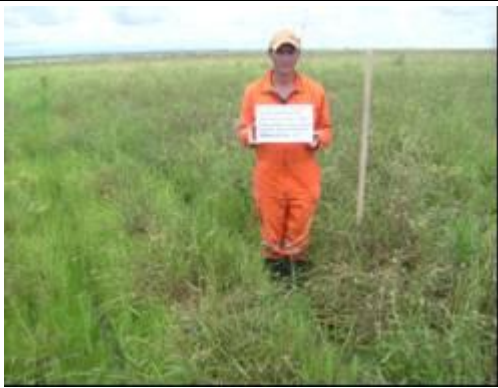
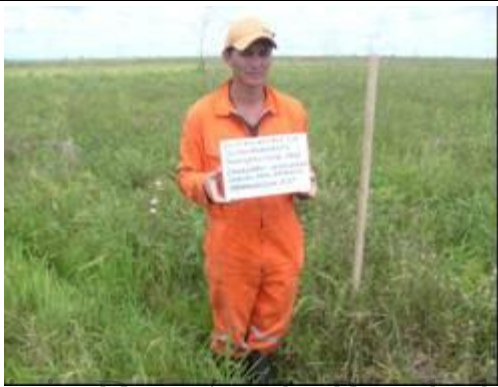
| MUESTREO | CARACTERÍSTICAS | FOTOGRAFÍAS |
|---|---|---|
| 20 | <p><b>Vegetación:</b> suelo cubierto de zoca de arroz</p> <p><b>Otras características:</b> el punto de observación se ubica en un área donde se cultivaba arroz, predios de Soceagro S.A. Esta zona se encontraba inundada por agua (nivel freático medio, profundidad -12cm)</p> | |

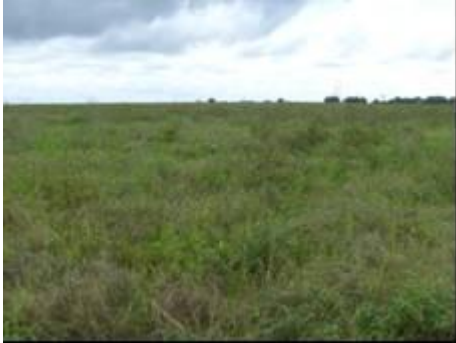
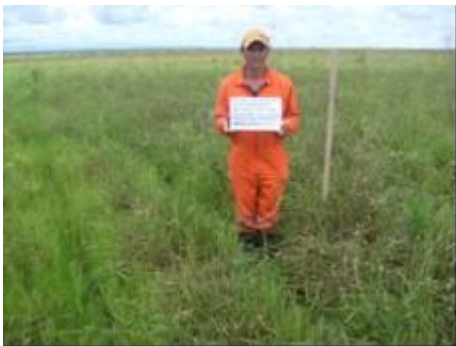
| MUESTREO | CARACTERÍSTICAS | FOTOGRAFÍAS |
|---|---|---|
| 21 | <p><b>Vegetación:</b> suelo cubierto de zoca de arroz</p> <p><b>Otras características:</b> el punto de observación se ubica en un área donde se cultivaba arroz, predios de Soceagro S.A. Esta zona se encontraba inundada por agua (nivel freático medio, profundidad -8cm)</p> | |

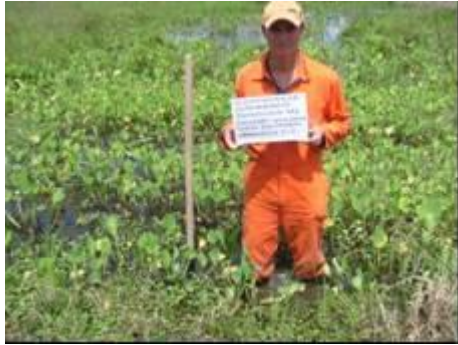
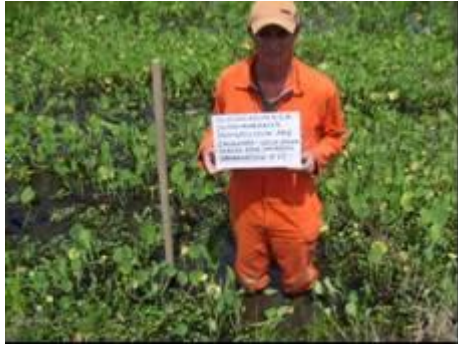
| MUESTREO | CARACTERÍSTICAS | FOTOGRAFÍAS |
|---|---|---|
| 22 | <p><b>Vegetación:</b> suelo cubierto de plantas y zoca se arroz</p> <p><b>Otras características:</b> el punto de observación se ubica en un área donde se cultivaba arroz, predios de Soceagro S.A. La zona se hallaba muy inundada (-40cm de profundidad), con abundante cobertura vegetal, muy similar a un espejo de agua.</p> | |

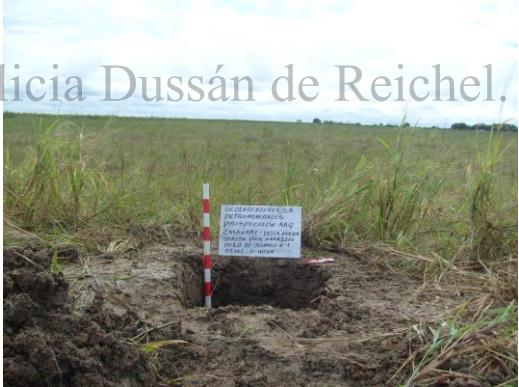
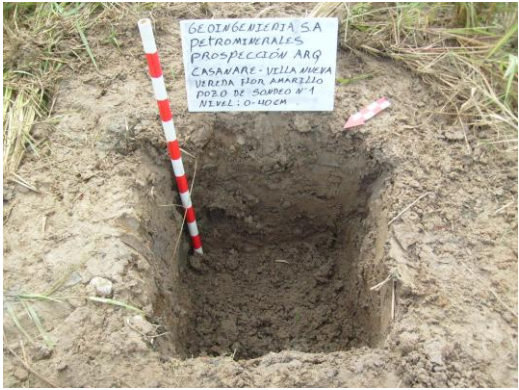
| MUESTREO | CARACTERÍSTICAS | FOTOGRAFÍAS |
|---|---|---|
| 23 | <p><b>Vegetación:</b> suelo cubierto de zoca de arroz y rastrojo</p> <p><b>Horizonte I: 0-40cm</b></p> <p><b>Profundidad: 0-40cm</b></p> <p><b>Color:</b> gris-oscuro</p> <p><b>Estructura:</b> sub-angular</p> <p><b>Textura:</b> arcillosa y muy plástica</p> <p><b>Otras características:</b> se ubica en un área donde se cultivaba arroz, predios de Soceagro S.A. No se halló evidencia de material cultural.</p> | |

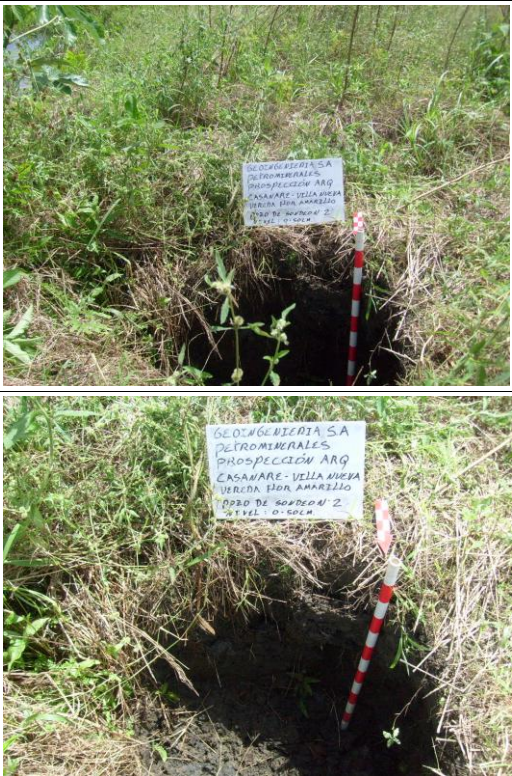
| MUESTREO | CARACTERÍSTICAS | FOTOGRAFÍAS |
|---|---|---|
| 24 | <p><b>Vegetación:</b> suelo cubierto de zoca de arroz y rastrojo</p> <p><b>Horizonte I:</b> 0-40cm</p> <p><b>Profundidad:</b> 0-40cm</p> <p><b>Color:</b> negro</p> <p><b>Estructura:</b> sub-angular</p> <p><b>Textura:</b> arcillosa y plástica</p> <p><b>Otras características:</b> el punto de observación se ubica un área donde se cultivaba arroz, predios de Soceagro S.A. AL realizar la prueba de pala no se halló evidencia de material cultural.</p> | |
