«Ejecución del Plan de Manejo Arqueológico de la Subestación Eléctrica  
Río Frío, Floridablanca – Santander»

Informe final

Autorización de Intervención Arqueológica N° 7933

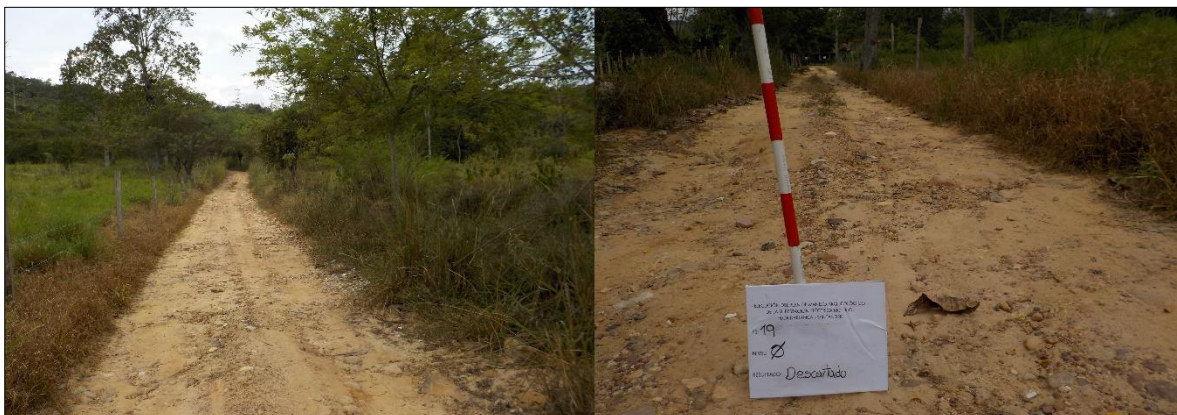
**Fotografía 5-1** Vía de acceso a las fincas

De los 35 sondeos proyectados inicialmente (ver Tabla 5-1) no se realizó el 63% correspondiente a 22 pruebas de pala. Este resultado fue producto de la localización de los sondeos sobre la vía de acceso al predio, la cual se compone de rellenos, arcillas y recebos empleados para dar consistencia y estabilidad al terreno, generando de esta forma, alteraciones en la conformación del suelo y el paisaje circundante. Teniendo en cuenta estas alteraciones, se procedió a realizar revisiones en los canales adyacentes a la vía de acceso, durante el desarrollo de esta actividad no se localizaron evidencias arqueológicas (ver fotografía 5-1).

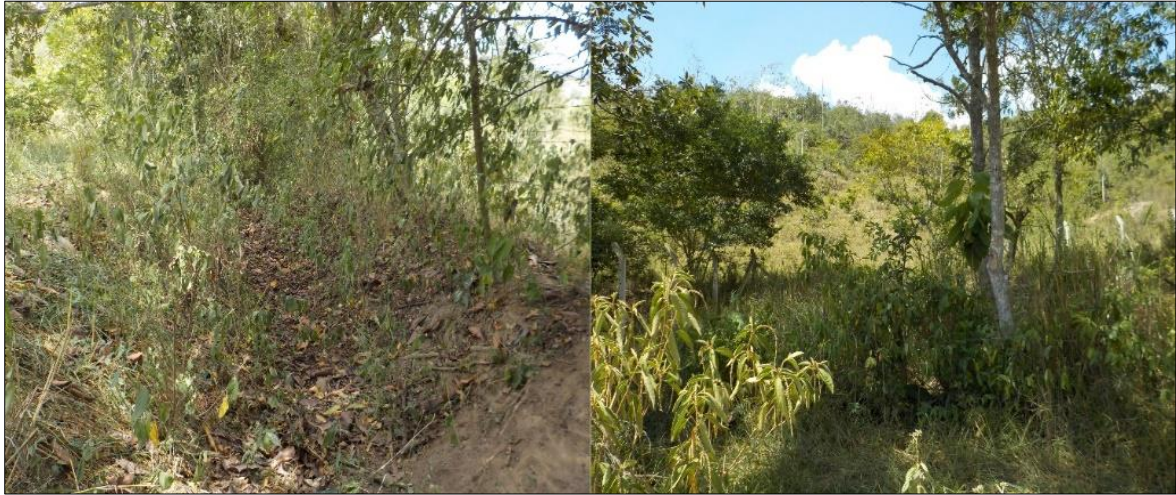
**Fotografía 5-2** Panorámica del canal de riego y la ladera cercana a los pozos de sondeo

Además de los sedimentos arrastrados provenientes de la colina, se observó en los horizontes de los pozos de sondeo, la presencia de suelo limo-arenoso de color pardo oscuro con una compactación muy alta y presencia de cantos rodados a una profundidad aproximada de 50 cm.

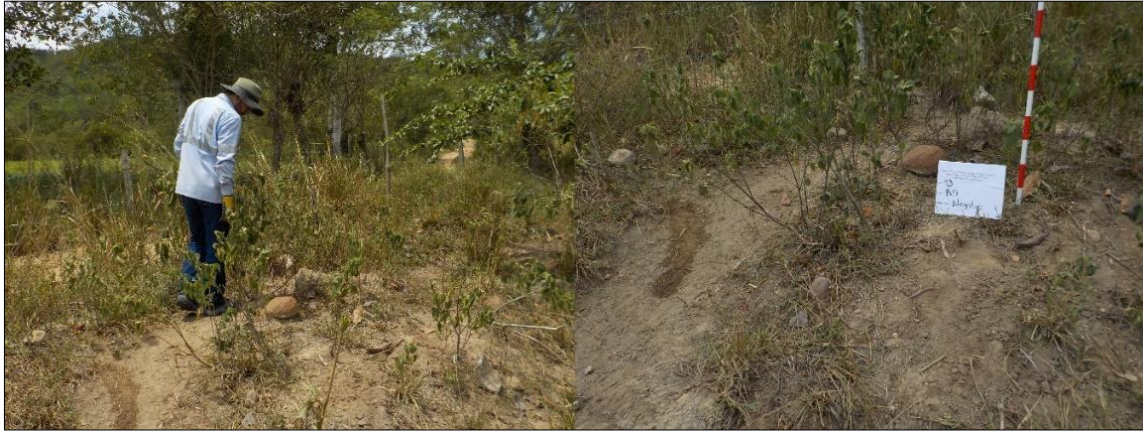
**Fotografía 5-4** Revisiones superficiales en la vía de acceso

Empleando unidades de recolección diferentes a la apertura de sondeos, se realizaron revisiones superficiales y análisis de perfiles, estas actividades se enfocaron en la revisión sistemática de las zonas con ausencia de cobertura vegetal, producto de procesos erosivos y modificaciones en el paisaje (canales de desagüe, trochas y base de postes para cercados). Estos trabajos se enfocaron en determinar la presencia o ausencia de evidencias arqueológica en las zonas a ser intervenidas por el proyecto. Durante las revisiones superficiales no se hallaron evidencias arqueológicas asociadas a los pozos de sondeo (N°13, N°12, N°11) (ver Fotografía 5-4).

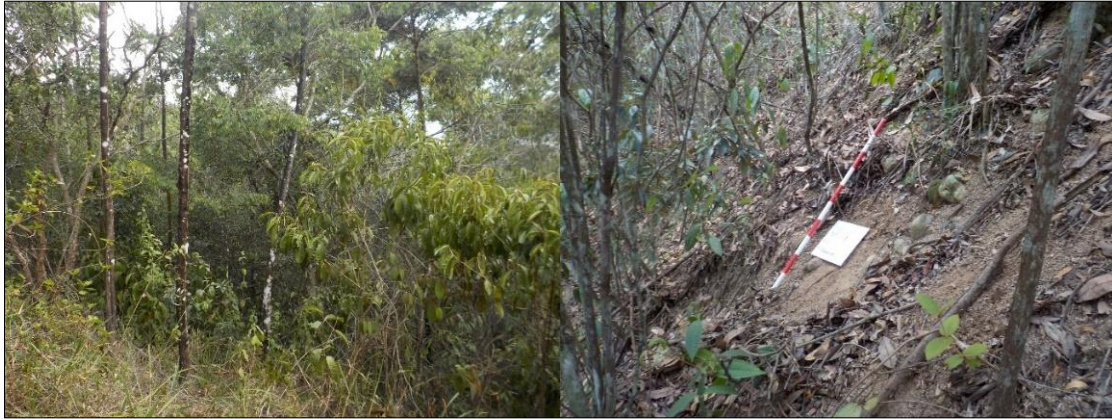
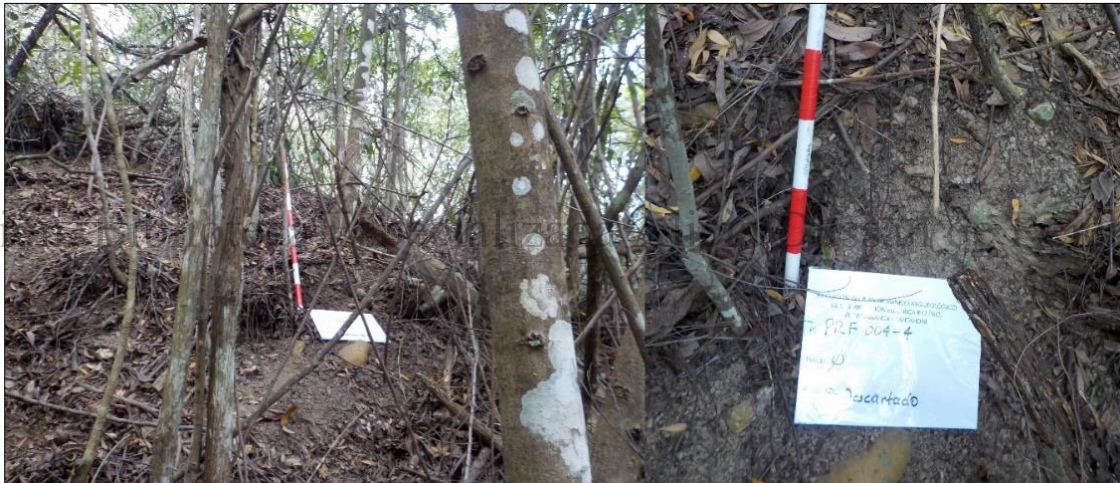
Cabe resaltar que el área de la PRF-04 se localiza en un sector de alta pendiente y erosión. Su vegetación característica son rastrojos, pastos y arbustos bajos. Por lo tanto, fue necesario el desarrollo de revisiones detalladas de la superficie, enfocada en la búsqueda de rasgos, y modificaciones del paisaje (ver fotografía 5-5 y Fotografía 5-6).

**Fotografía 5-5** Paisaje del sitio estructura 4 (PRF 004)

**Fotografía 5-6** Detalle de sondeo PRF 004-4

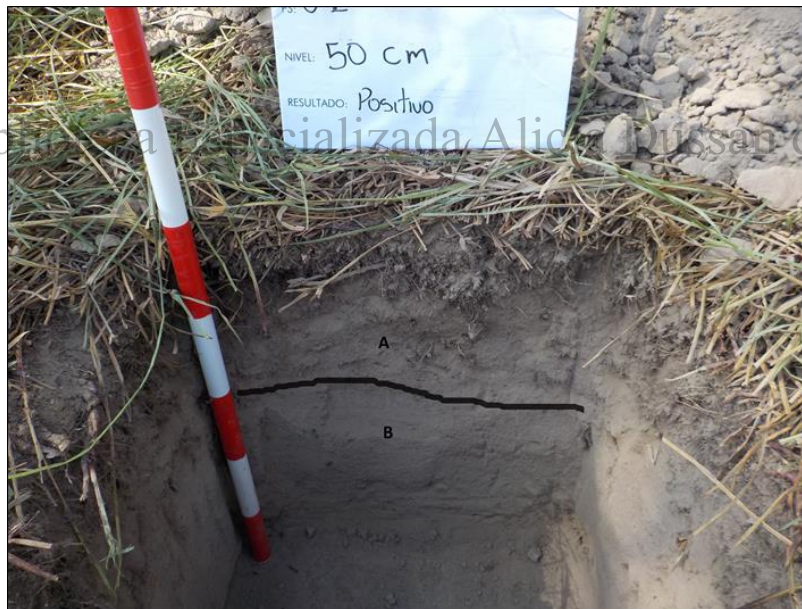
**Fotografía 5-7** Horizontes estratigráficos

Este estrato presenta una textura arcillosa arenosa con elevada compactación y plasticidad, por lo general, está localizado a una profundidad promedio de 20 a 40 cm, se localiza especialmente en terrazas de valle amplio, su coloración varía de pardo oscuro a claro, cuya profundidad alcanzó los 40 cm. No se evidencia material arqueológico en este horizonte (ver fotografía 5-7).

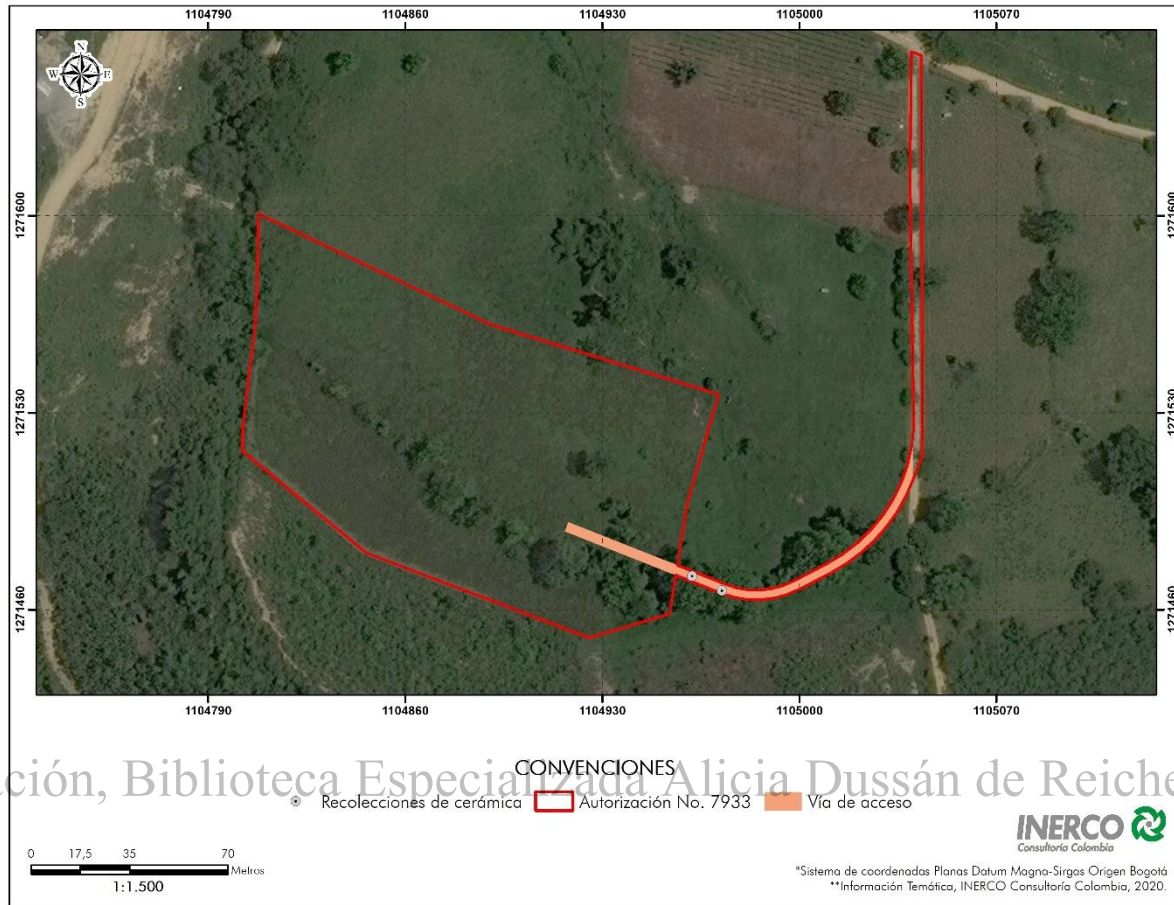
Figura 5-4 Evidencias halladas Vía de Acceso

Cabe resaltar que la vía de acceso solamente se monitoreo desde el metro 175 en adelante hasta la entrada a la subestación. El área monitoreada se localiza en el costado oriental del polígono donde se construirá la subestación eléctrica, esta presenta una longitud aproximada de 110 m de largo desde la vía veredal, hasta la entrada a la subestación y cuenta con 4.50 m de ancho, (ver Figura 5-4). Este sector fue monitoreado en su totalidad y al momento de hacer el reconocimiento inicial, no fue posible observar alteraciones antrópicas en la superficie del suelo.

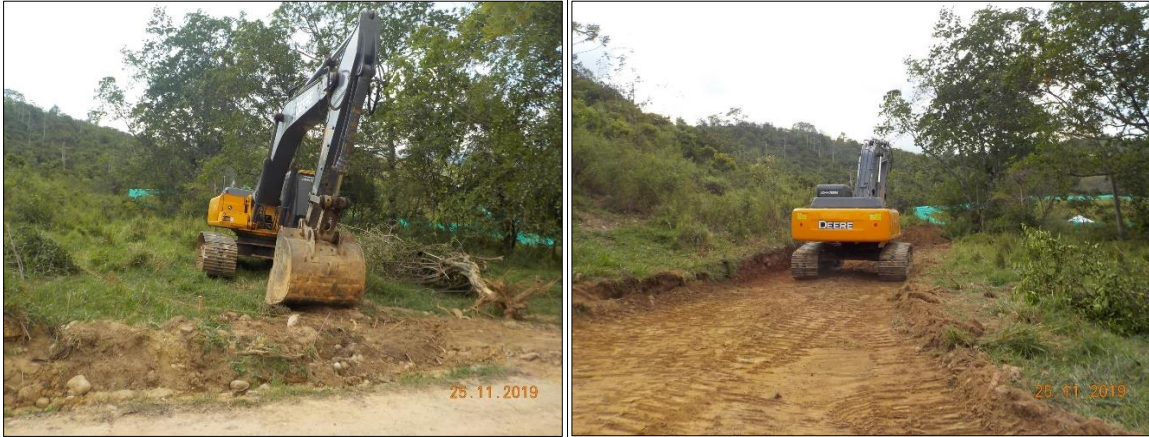
**Fotografía 5-8** Antes y durante la excavación de la Vía de acceso

En este polígono se realizó un descapote y una remoción de la capa orgánica no mayor a 20 cm de profundidad, esta actividad se llevó a cabo con una retroexcavadora (ver Fotografía 5-8). Al mismo tiempo, se realizaron diferentes excavaciones con varias profundidades. En el sector sur, estas remociones llegaron a alcanzar los 100 cm, mientras que, hacia el sector norte, las remociones de suelo se detuvieron a los 40 cm. Estas modificaciones del terreno se debieron a una ladera convexa de inclinación abrupta que se localiza en el sector sur, generando mayor profundidad en la modificación del terreno para este sector (ver Fotografía 5-8).

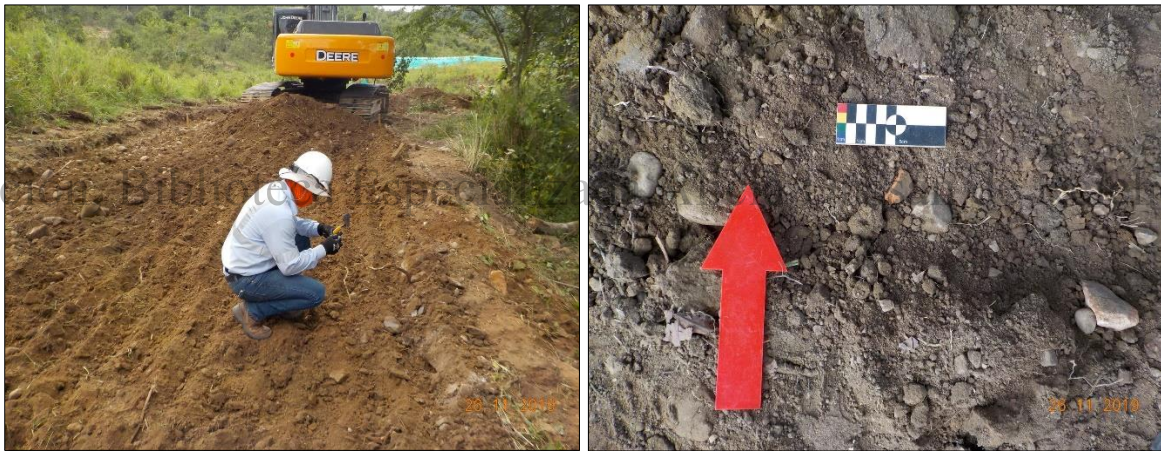
**Fotografía 5-9** Hallazgos arqueológicos

Durante las actividades de monitoreo de esta área, se hallaron tres (3) fragmentos cerámicos asociados a dos puntos de recolección (ver Fotografía 5-9). La cobertura del sitio se caracteriza por tener árboles de gran tamaño y pastos arbustivos dispersos por el área, a su vez un pequeño canal seco que se halla hacia la zona norte de la vía de acceso.

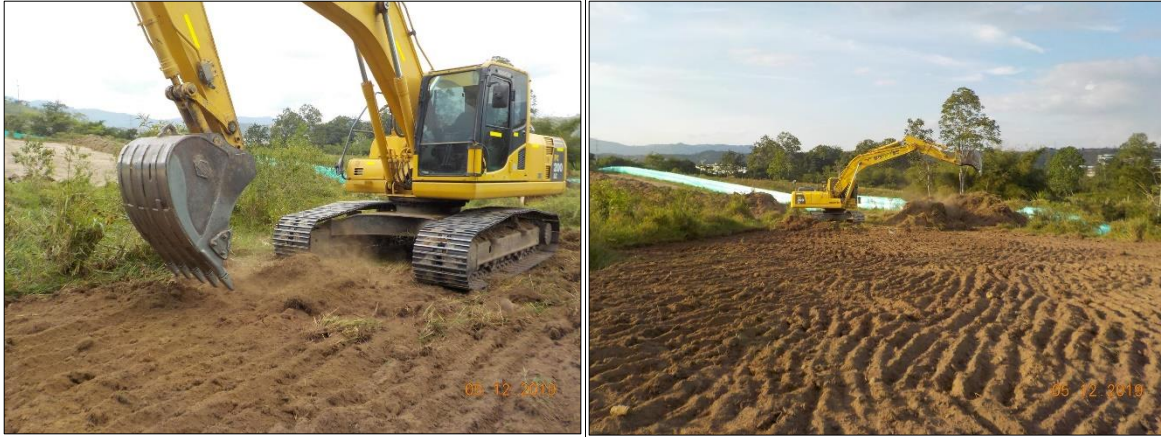
Esta zona se localiza en el sector oriental de la Subestación Eléctrica y cuenta con una extensión de 0,259 ha. Las actividades constructivas estuvieron enfocadas en el descapote y remoción de la capa orgánica con una profundidad máxima de 30 cm. Posteriormente a la actividad (raspado) realizada por la maquinaria, no se realizaron excavaciones más profundas, ya que el terreno fue aplanado con el vibro compactador con el fin de montar los container, campamento y bodegas de almacenamiento (ver Fotografía 5-10). Durante las actividades de monitoreo de este sector no se hallaron materiales arqueológicos. Finalmente, las características del suelo son iguales a las descritas en la tabla 5-3.

Figura 5-5 Zona de campamento y bodegaje

Fotografía 5-10 Zona de campamento y bodegaje

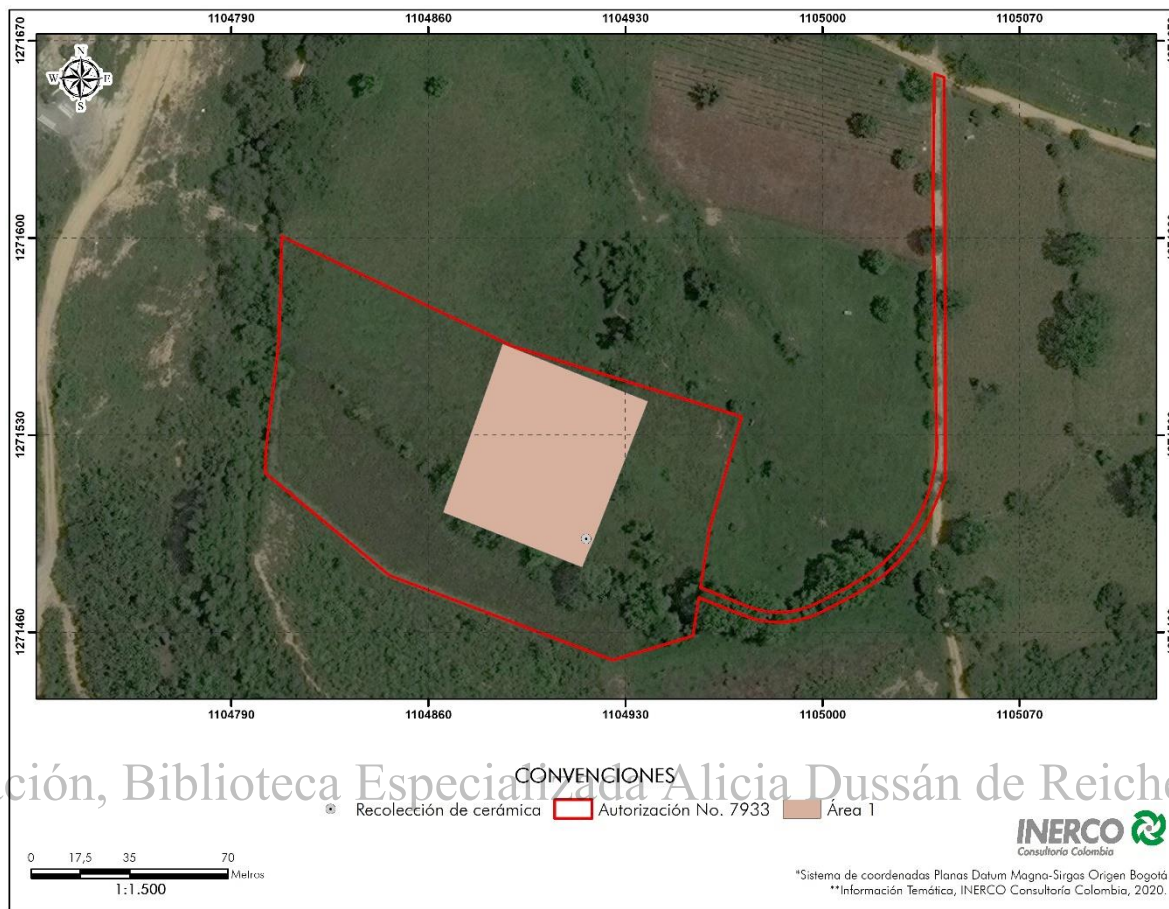
Figura 5-6 Evidencias arqueológicas halladas Área 1

El área se halla al costado nororiental del polígono intervenido y cuenta con una extensión de 0,344 ha (Figura 5-6). Antes de iniciar actividades de remoción, se realizó un recorrido con el fin de verificar alteraciones antrópicas o evidencias arqueológicas en zonas donde la matriz del suelo estuviera expuesta. Sin embargo, para esta actividad no se halló ninguna de las características anteriormente mencionadas. Posteriormente, se inició la actividad de descapote y remoción de la capa orgánica no mayor a 30 cm. Esta actividad se llevó a cabo con una retroexcavadora Komatsu 892 con una capacidad de 2.5 m<sup>3</sup> por cuchara.

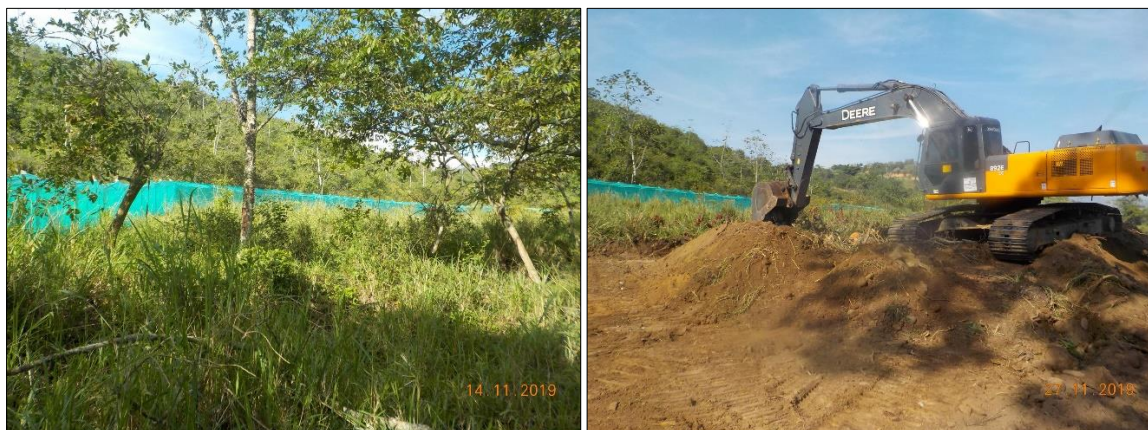
Fotografía 5-11 Antes y durante las excavaciones del área 1

Una vez descapotado el sector, se llevaron a cabo excavaciones con diferentes profundidades. Hacia el sector sur las actividades de obra estuvieron encaminadas a la realización de un talud cuya profundidad inicial fue de 100 cm y una profundidad final de 2.50 m. Para el sector norte, se realizaron dos apiques de un metro de profundidad, con el fin de buscar puntos de falla (nivel freático a poca profundidad). Esta característica se presenta por condiciones topográficas que fueron observadas durante el desarrollo del monitoreo. Desde el sector oriental hasta la parte norte, se localizaba un canal seco de aproximadamente 2 m de ancho con 80 m de longitud aproximadamente, posiblemente este canal fue de uso agrícola en época de sequía. Los apiques tuvieron una profundidad de 1 m de profundidad por 2 m de ancho (ver Fotografía 5-13), allí se hizo la revisión estratigráfica del perfil, con el fin de descartar evidencias arqueológicas.

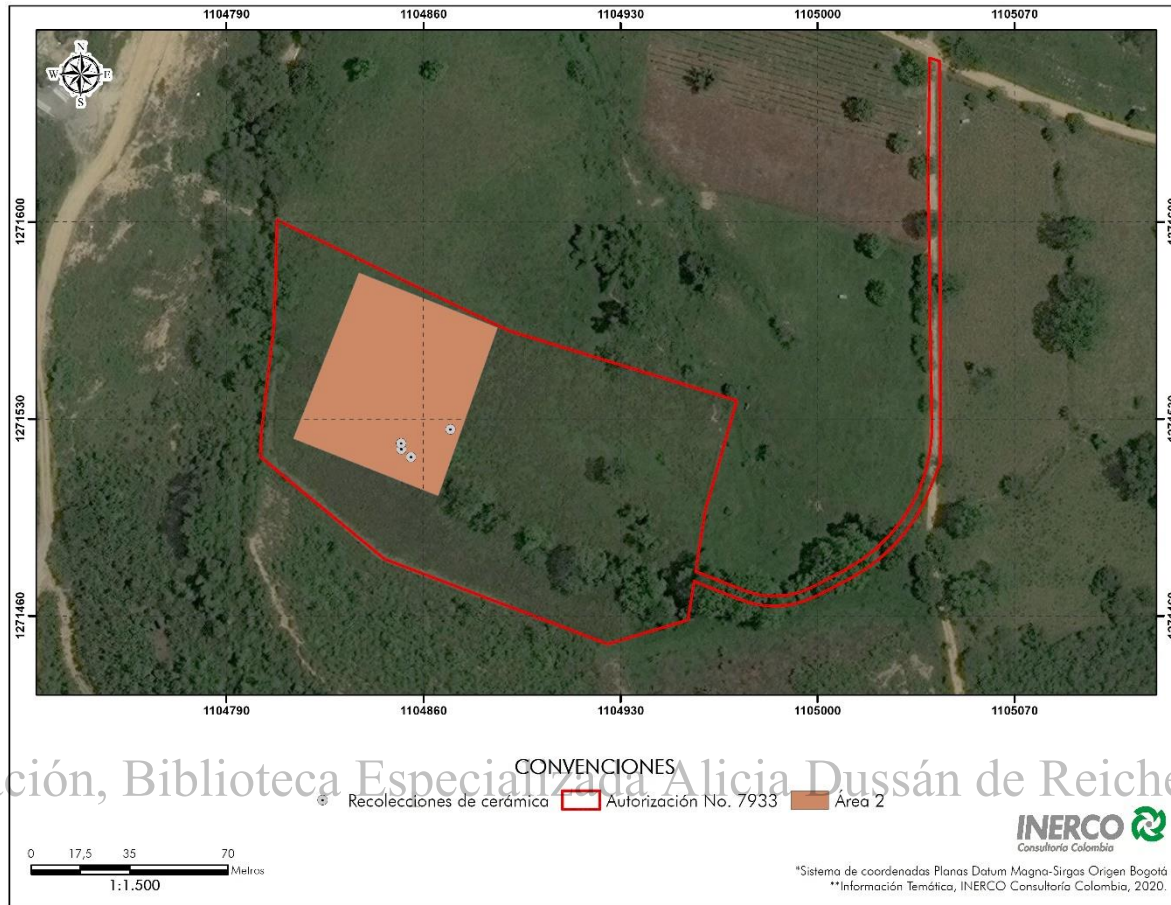
Figura 5-7 Evidencias arqueológicas Área 2

Esta área se localiza en el sector occidental del polígono intervenido y cuenta con una extensión de 0,344 ha (ver Figura 5-7). Como se mencionó en el Área 1, también se realizaron recorridos por toda el área con el fin de descartar evidencias arqueológicas o antrópicas que afectaran o modificaran la topografía. Sin embargo, no se halló alteración alguna que evidenciara materiales arqueológicos, en adelante, se inicia la actividad de descapote no mayor a 30 cm con la retroexcavadora asignada para el sector.

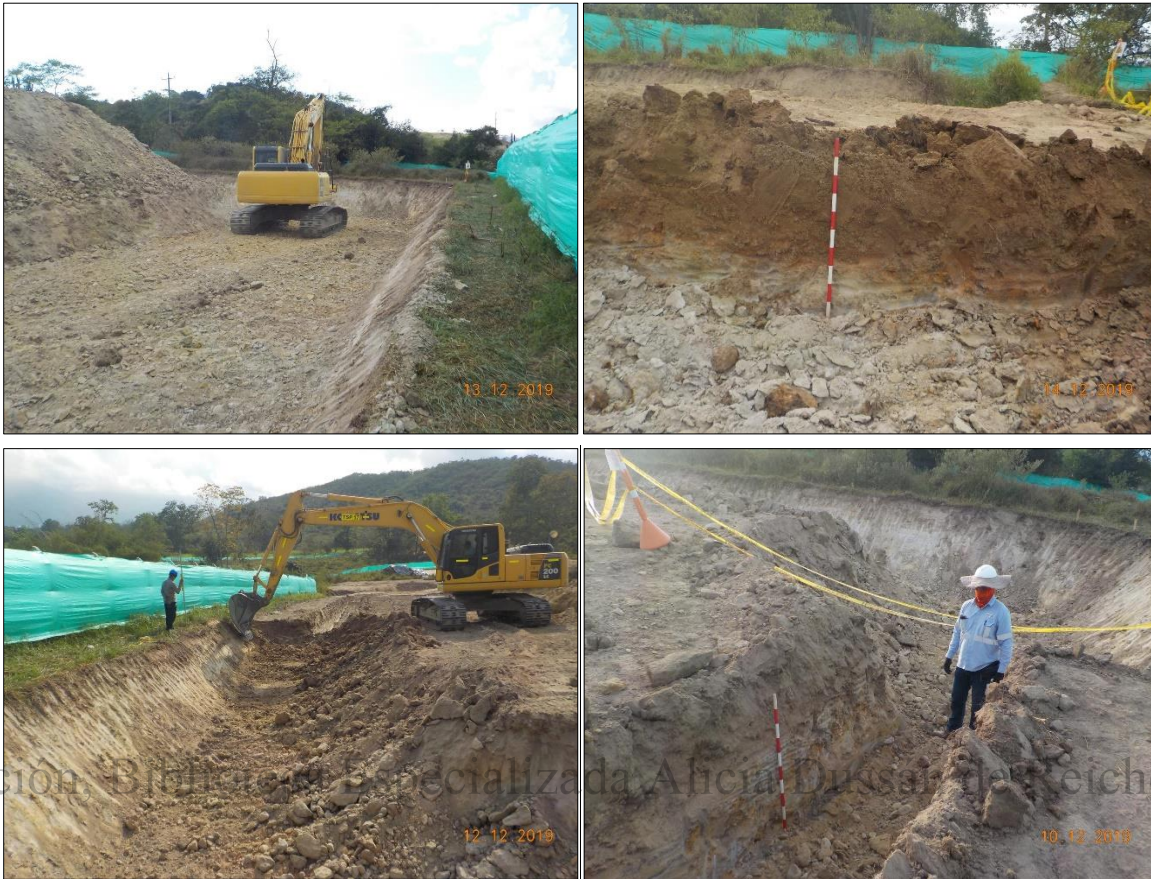
Fotografía 5-14 Remoción de tierras en el área 2

Luego de ser descapotado el área, se llevaron a cabo diferentes excavaciones con profundidades variadas. Primero hacia el sector sur se continuo con el talud que se venía ejecutando en el Área 1, la profundidad de este iba aumentando de acuerdo a la inclinación del terreno. Al final del talud (sector occidental), quedó una profundidad aproximada de 3 m. Continuando con el talud, hacia el sector occidental la profundidad llegó a 4 m aproximadamente y fue disminuyendo al llegar a 1.50 m. En el sector norte, la profundidad del talud empezó con 1.50 m y terminó en el punto donde se realizó el descapote a 20 cm (ver Fotografía 5-14).

Estratigráficamente el Área 2 tuvo las mismas características que el Área 1. Sin embargo, en cuanto a la profundidad del Horizonte 1 (ver tabla 5-4), el sector norte tuvo un máximo de 10 cm, en algunos casos este no existía y pasaba directo al horizonte 2. Estas condiciones geomorfológicas se debieron a procesos de arrastre de material, inclinación del terreno y posible uso agrícola en el pasado.

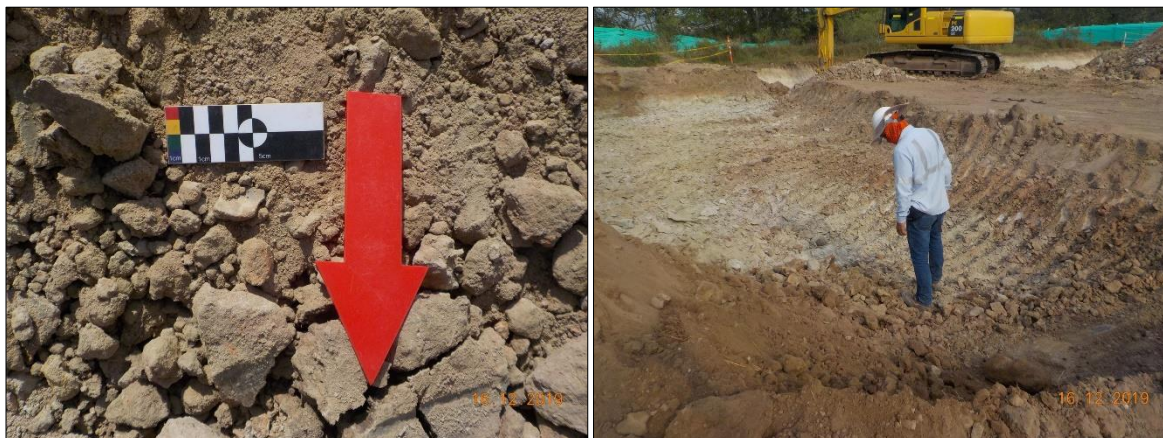
Fotografía 5-15 Evidencias arqueológicas

Finalmente, las actividades de remoción en el Área 2 se pudo recolectar un total de seis (6) recolecciones de cerámica, las cuales fueron halladas durante el descapote del área a una profundidad de 35 cm. Estos fragmentos fueron localizados hacia el sector suroccidente en un área de 4 mt<sup>2</sup>, no obstante, se realizaron varios recorridos por el área con el fin de destacar más evidencias arqueológicas. La cobertura de este sector presentaba pastos arbolados y madera acumulada de un árbol mediano. Finalmente, las recolecciones cerámicas se rotularon y georreferenciaron en el GPS (ver Fotografía 5-15).

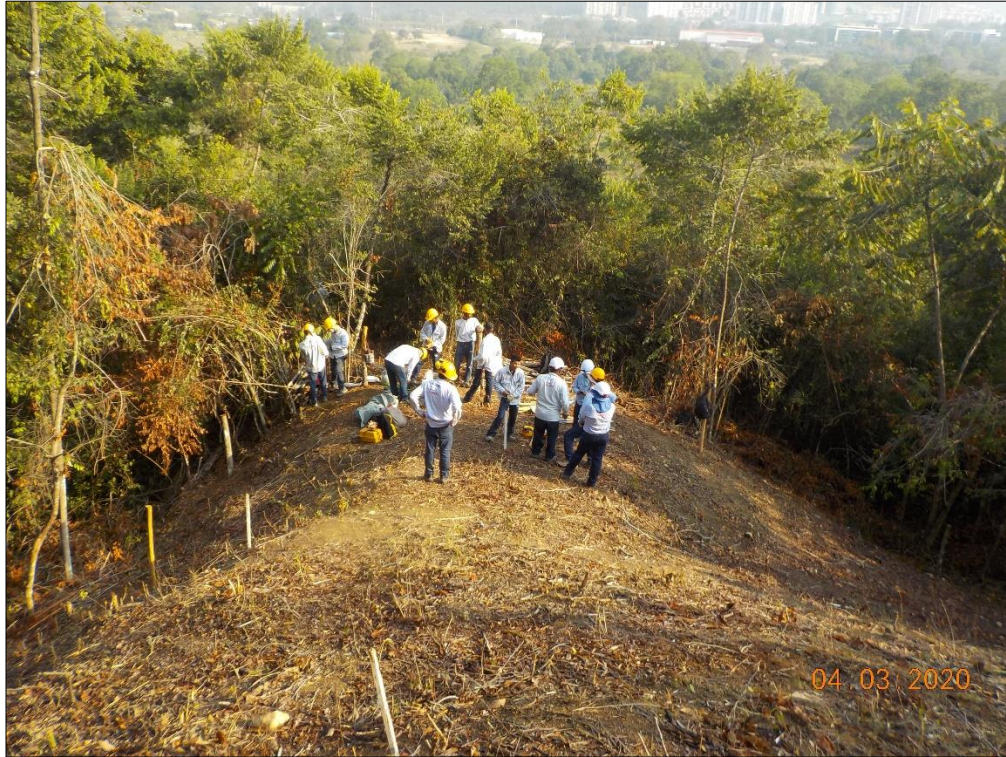
Fotografía 5-16 Vegetación de a PRF-04

El área destinada para la construcción de la PRF-04 se localiza a 783 m de la subestación eléctrica Río-Frío parte oriental. El predio pertenece a la Hacienda el Verde y se halla a una altitud de 823 m s. n. m. en una ladera cóncava altamente inclinada de difícil acceso por el grado de inclinación (40°). El sector se caracteriza por tener cobertura de pastos arbolados con especies vegetales como: Maclura tintorera (Dinde), Cedrella odorata (Cedro), Mycia viajaba (guayabos) y algunos Yarumos en crecimiento, la mayoría de la vegetación rasante corresponde a pastos. Además, fue posible observar el transporte de material (rocas irregulares) de la zona más alta de la ladera hacia la zona donde se ubicó la PRF-04. El uso del área en mención en su mayoría es destinado a la ganadería bovina y caprina (ver Fotografía 5-16).

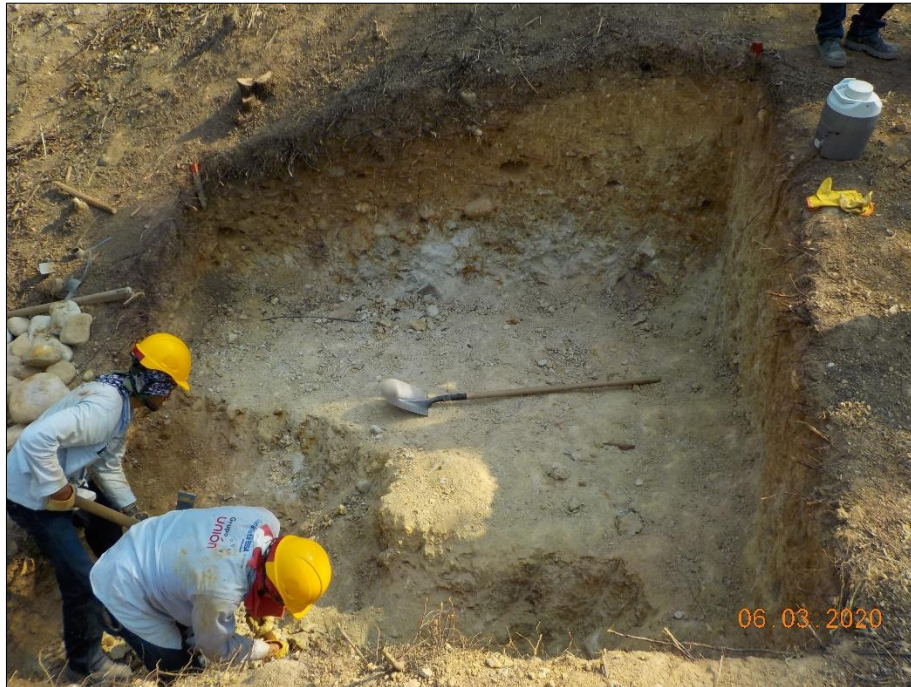
Fotografía 5-17 Labores de excavación

Antes de iniciar labores de excavación se realizó una exhaustiva revisión de la matriz del suelo alrededor donde iban a ser emplazadas cada de una de las patas de la torre, esta actividad se desarrolló con el fin de descartar cualquier tipo de evidencia arqueológica que se hallara en el lugar. Después de haber ejecutado el descapote en la pata A, se empiezan las actividades concernientes a la remoción de suelos. Esta labor se llevó a cabo con picas y palas manualmente entre cinco (5) trabajadores.

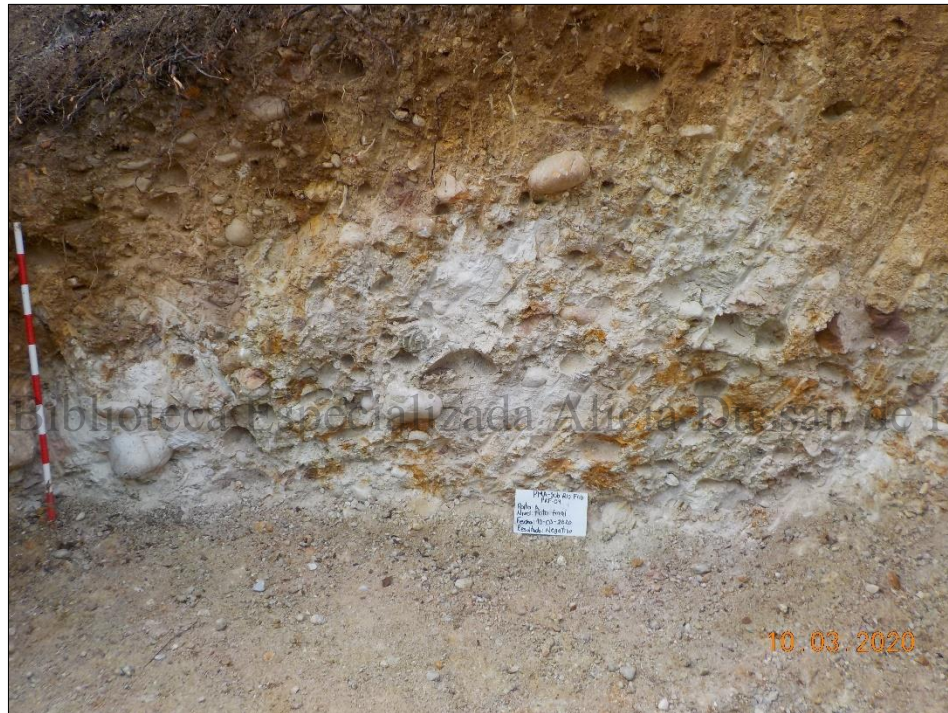
Ilustración 5.3.5-1 Horizontes estratigráficos

**Horizonte 1:** Suelo pardo oscuro, arenoso limoso, granular, seco, bloques angulares y subangulares, compactación media, raíces finas y gruesas, rocas medianas y pequeñas con bioturbaciones de lombrices. Sin presencia de material arqueológico.

**Fotografía 5-18** Perfil estratigráfico

La profundidad en cada una de las patas fue en promedio entre 3 m y 4 m evidenciando la ausencia de materiales arqueológicos durante el monitoreo de la PRF-04.

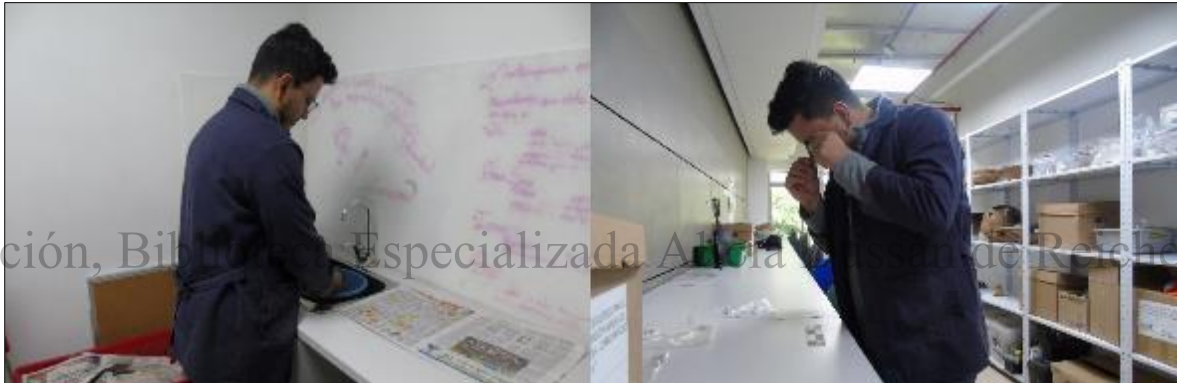
**Fotografía 6-1** Fase de laboratorio

Si bien los fragmentos cerámicos no se pudieron asociar a una tipología de la región, por condiciones de tamaño, erosión y cantidad, se realizó un análisis del material cerámico a partir de aspectos formales y técnicos definidos para este tipo de evidencias. Los criterios empleados para adelantar la caracterización del material cerámico radicarón en la identificación de aspectos técnicos, como el tipo de materias primas empleadas (en especial el tipo y tamaño del desgrasante), color de la pasta y su estructura.

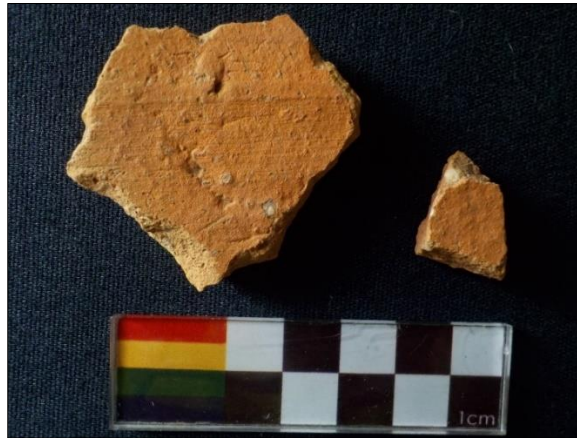
Fotografía 6-2 Tipo 1

Este tipo se caracteriza por tener un color naranja pálido, textura laminar, alta oxidación, su desgrasante se conforma de cuarzo de tamaño mediano con algunas rocas grises y roca triturada. A su vez, se pudieron observar algunos fragmentos pequeños de mica dorada y plateada. Para el tratamiento de este tipo no se observaron decoraciones, sin embargo, se pudo evidenciar un torneado en la parte convexa del fragmento. En la parte cóncava presenta una alta porosidad con acabados burdos (ver Fotografía 6-2).

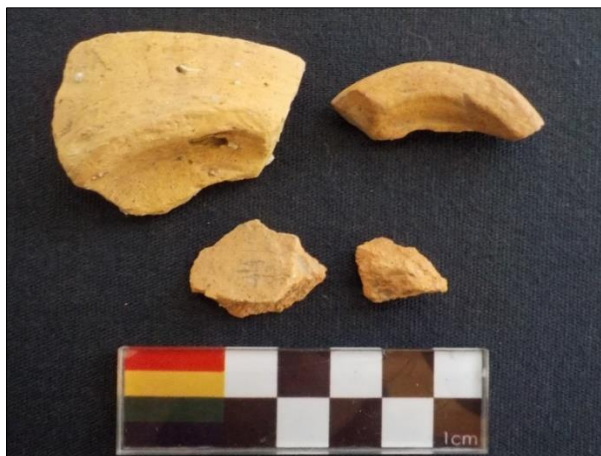
Fotografía 6-3 Tipo 2

Las características para este tipo fue una textura laminar con una alta oxidación. Su desgrasante se componía de cuarzo de tamaño mediano y pequeño en baja proporción, también fueron posibles observar gránulos de roca triturada de tamaño muy pequeño con algunos granos de mica en menor proporción. Para este tipo tampoco fue evidente la decoración, sin embargo, se alcanza a observar huellas de torneado. Finalmente, durante la caracterización se pudo observar un fragmento de soporte y un fragmento de borde, que parecen corresponder a una pasta de tradición indígena, la cual probablemente continuó siendo empleada durante parte del periodo Colonial (ver Fotografía 6-3).

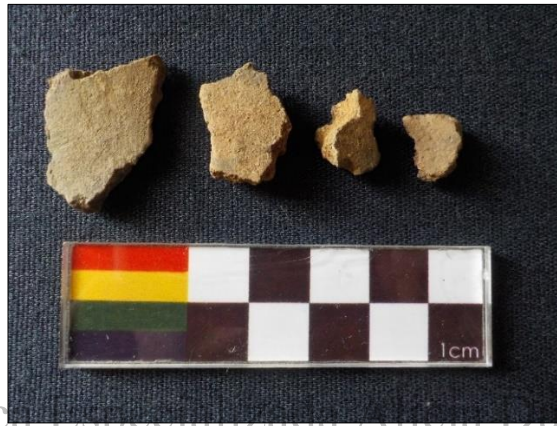
Fotografía 6-4 Tipo 3

Durante el análisis de este tipo se pudo observar que los fragmentos tienen una textura laminar con una cocción reducida. Su desgrasante presenta abundante cuarzo de tamaño mediano y pequeño, mica plateada y dorada, a su vez se pudo observar arcillolitas grises y rojas en menos medida. Su color es un pardo oscuro en algunos fragmentos. Para este tipo no se observaron decoraciones y tampoco pulido, posiblemente los procesos de erosión hayan afectado drásticamente los fragmentos.
