# PROGRAMA DE ARQUEOLOGÍA PREVENTIVA

PLANTA DE TRATAMIENTO DE AGUAS RESIDUALES (PTAR)  
AGUAS NACIONALES EPM S.A. E.S.P.

## PLAN DE MANEJO ARQUEOLÓGICO

**Febrero 12 de 2013**

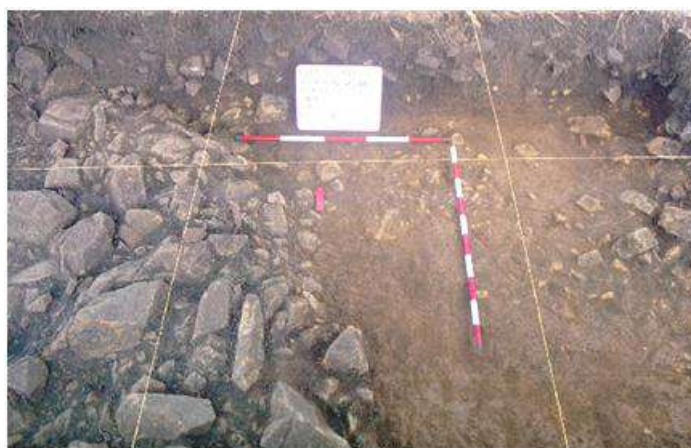
**Foto 2** Detalle de piso en piedra – Yacimiento 4 – Pajarito (Nieto, 2003).

periodos tempranos de ocupación humana con fechas que se ubican entre  $7730 \pm 170$  AP y  $3.650 \pm 40$  AP, asociados a periodos de transición entre el precerámico y la alfarería temprana. También son característicos los elementos líticos abundantes para el procesamiento de alimentos, en especial machacadores, raspadores y otros. Otros lugares donde se han reportado este tipo de estructuras obedecen al sector de Pajarito en la comuna 7 de Medellín, sitio Pajarito – Yacimiento 4. (Nieto, 2003: 50 y 51)

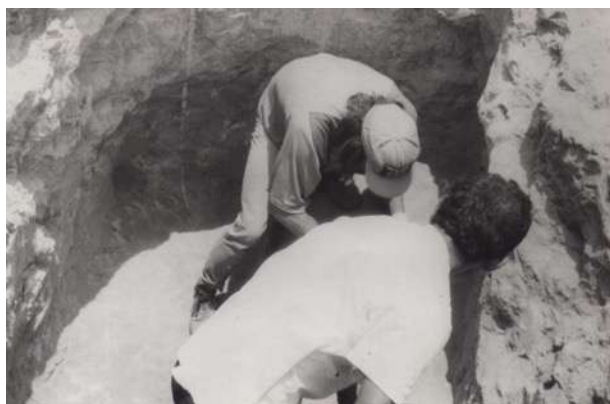
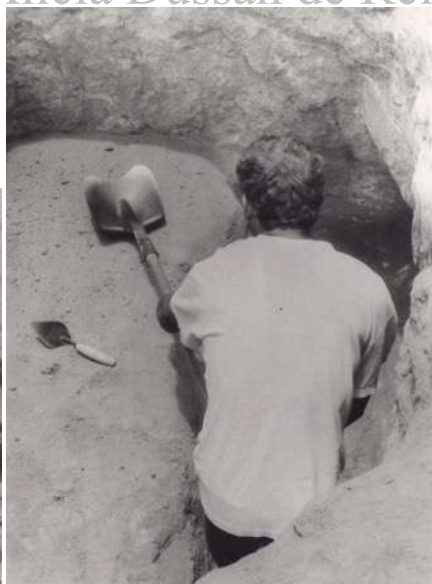
**Fotos 5 y 6** Estructura funeraria con un nicho o cámara. Salvamento arqueológico La Primavera, realizado por Gustavo Santos, Dpto. Antropología de la Universidad de Antioquia. (Cortesía: Carlos Enrique Uribe - Colección de Fotografías, Archivo Histórico de Bello).

Según el reporte de campo, se trata de una terraza de vivienda, en la cual se recuperaron varios entierros: cinco entierros en vasijas con tapa, dos entierros primarios en tumbas de pozo y nicho, dos estructuras de pozo y nicho y restos de un entierro secundario, así como restos de varios entierros alterados compuestos de fragmentos de cerámica y restos óseos. (Fonnegra, 1995: 59 y 60)

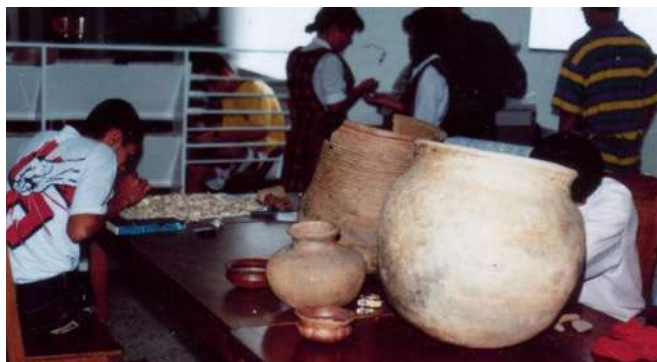
**Foto 7** Labores de clasificación y restauración de las piezas procedentes del sitio La Primavera, municipio de Bello, laboratorio del Museo Universitario de la Universidad de Antioquia. (Fonnegra, 1995).

Se pueden apreciar dos tapa-cuencos, tres urnas globulares y una urna funeraria cilíndrica con los anillos sin alisar; todas las piezas características del estilo cerámico Marrón Inciso.

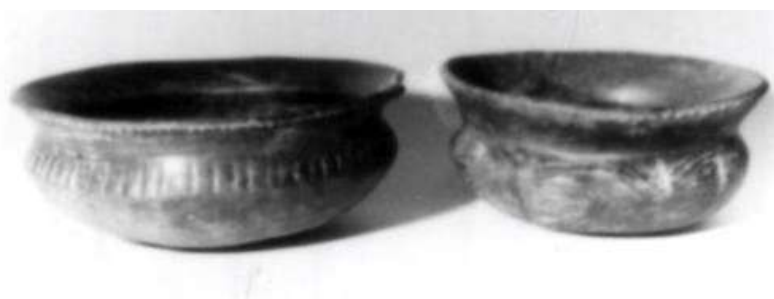
**Foto 8** Tapa cuencos con acabado bruñido y decoraciones incisas, característicos del estilo cerámico Marrón Inciso. Según los estudios arqueológicos en el departamento de Antioquia y el Eje Cafetero, este tipo de vasijas se utilizó como tapa de las urnas funerarias.

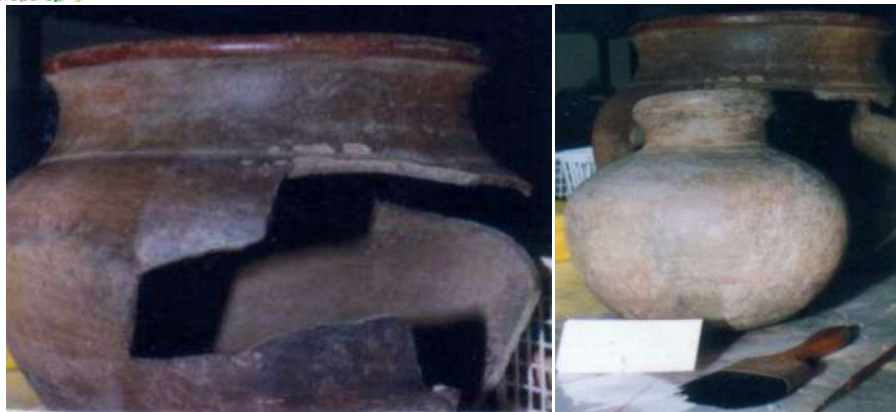
**Foto 9** Vasijas utilizadas como urnas funerarias recuperadas en el salvamento del sitio La Primavera. Izquierda: Urna subglobular con engobe rojo; derecha: Urna globular. (Fonnegra, 1995).

En el interior de algunas de las urnas se encontraron fragmentos de restos óseos cremados de individuos infantes y jóvenes. Dichas piezas están actualmente depositadas en la colección de Antropología del Museo Universitario de la Universidad de Antioquia. (Fonnegra, 1995)

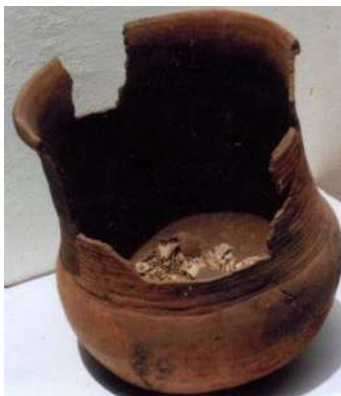
**Foto 10** Urna funeraria cilíndrica con los anillos sin alisar, característica del estilo Marrón Inciso. En el interior se encontraron fragmentos calcinados de restos óseos humanos.

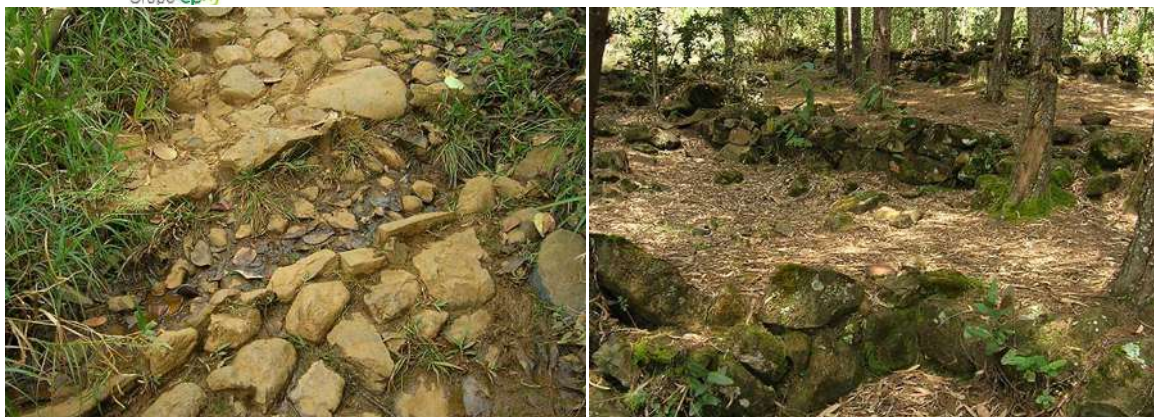
**Fotos 12 y 13** Camino con sistema hidráulico y muros en piedra del sitio “Corrales”.  
 Fuente: <http://www.homohabitus.org>. Diciembre 1 de 2012.

Ospina también identificó la materia prima de las estructuras y los caminos como Dunita: roca de amplia distribución en el valle de Aburrá, la cual también hace parte de los materiales utilizados en otros caminos cercanos como el camino prehispánico de Piedras Blancas o de la Cuesta. (Osorno, 1991 y 2003).

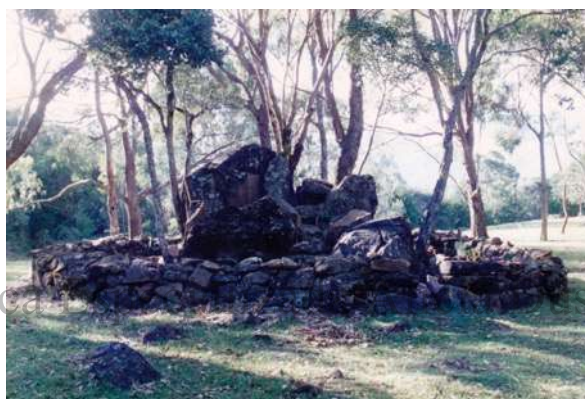
**Foto 14** Estructura en piedra circular, localizada en el acceso al sitio de Corrales. Esta construcción al parecer delimita una roca que pudo constituir un santuario. Sin embargo, se desconoce el origen y antigüedad de la misma. (Cortesía: Carlos Enrique Uribe - Colección de Fotografías, Archivo Histórico de Bello).

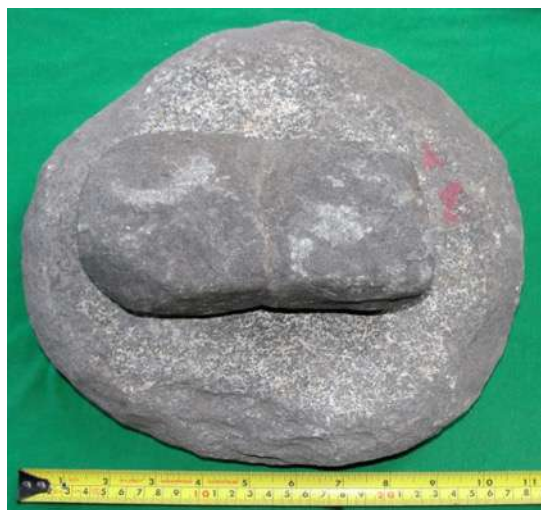
**Foto 15** Placa de moler y metate encontrados en predios del Éxito de Bello por miembros de la comunidad del sector. (Cortesía de Colección de Arqueología - Corporación SIPAH, Municipio de Itagüí).

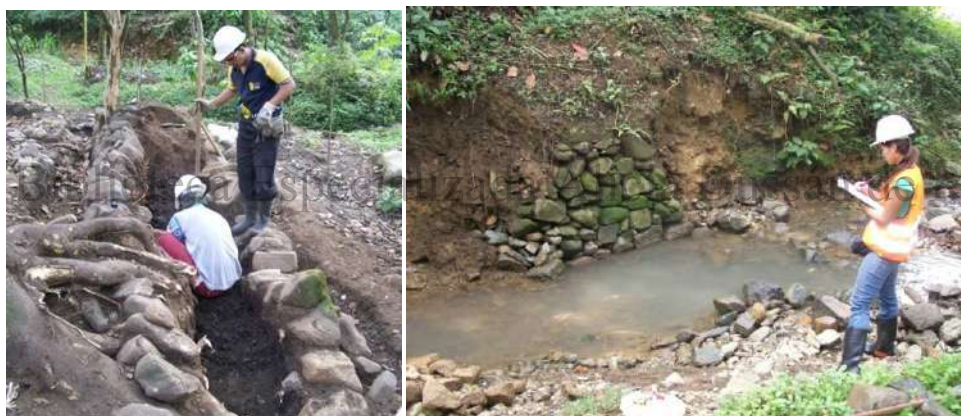
**Fotos 16 y 17** Camellones y muro de contención en piedra, ubicados en la margen de la quebrada La Sucia, Lote Los Guayabos. Estas estructuras posiblemente hacen parte de un sitio de explotación de oro aluvial del período Republicano (Aristizábal, 2011).

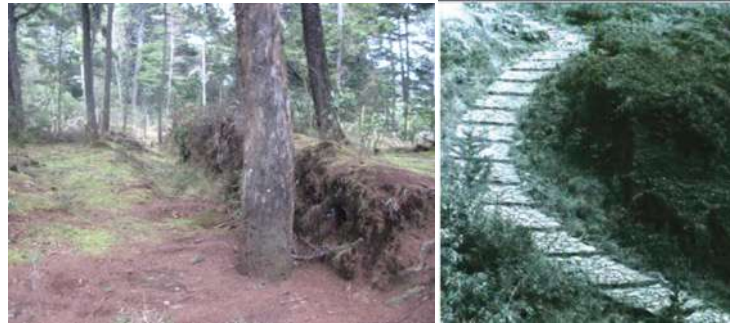
**Fotos 18 y 19** Muro de campo circundado y camino prehispánico de Piedras Blancas o de la Cuesta (Osorno, 2003), corregimiento de Santa Elena.

En la zona de Piedras Blancas se identifican numerosas estructuras llamadas “campos circundados”, evidenciando un uso ininterrumpido de estas estructuras, para huertas por parte de la población y cuya fecha más lejana es de 2900 +/- 70 AP (Beta 94906). Además, en esta región se han reportado numerosas estructuras en piedra como: caminos, canales y muros (Botero, 2012).

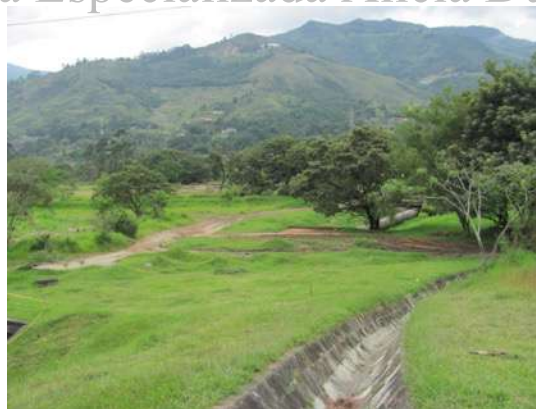
**Foto 21** Zona plana del predio y vegas del río Medellín al fondo, vista desde la terraza aluvial. Se pueden apreciar alteraciones como un canal forrado en concreto y el Sifón o Conducción de Agua Niquía-Manantiales.

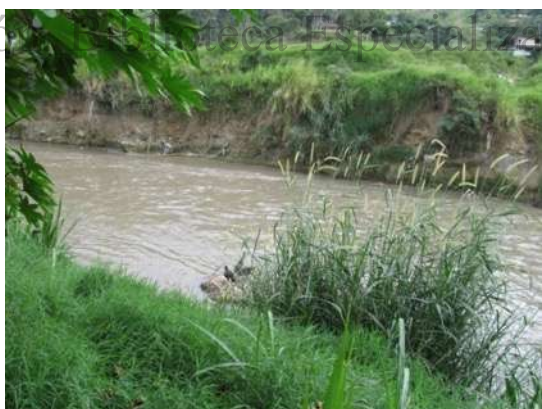
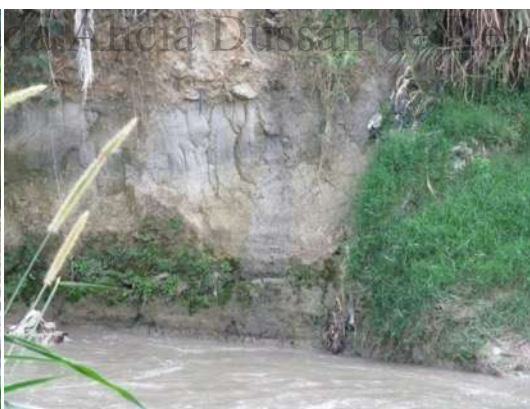
**Fotos 24 y 25** Perfil estartigráfico del río Medellín en el sector del predio de la PTAR de Bello.

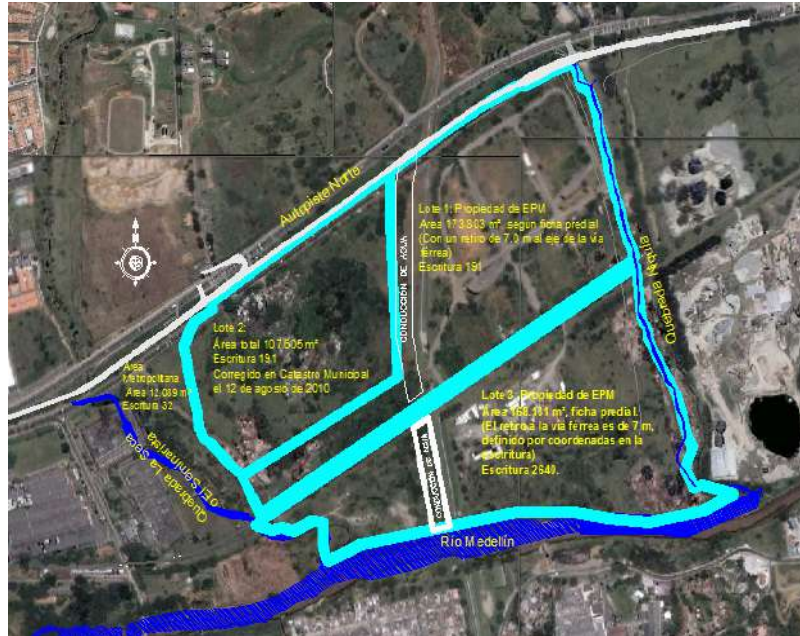
**Figura 4** Área del proyecto con los límites y ubicación de las principales alteraciones como la Conducción de agua Niquia-Manantiales y la antigua vía férrea.

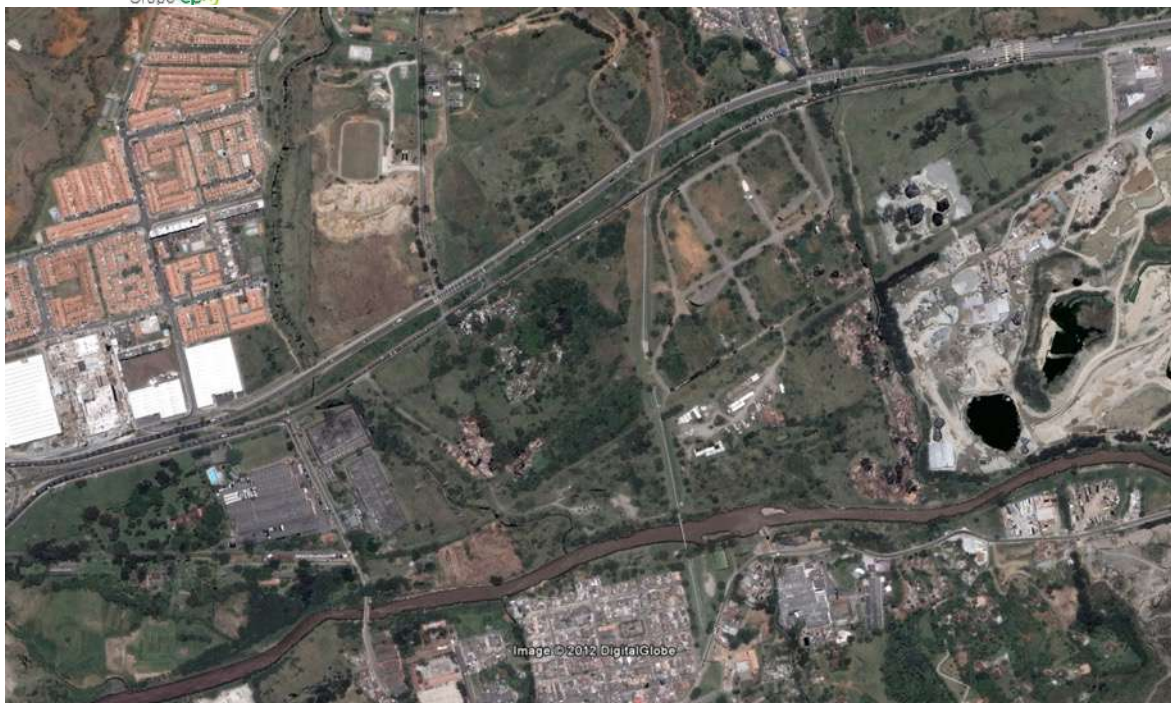
**Figura 5** Área del proyecto con los límites y ubicación de las principales alteraciones como la Conducción de agua Niquía-Manantiales, la antigua vía férrea. Se distinguen los depósitos de escombros ubicados hacia ambos deltas de las quebradas y el cementerio de carros que ocupa el centro de la Terraza 1. Fuente: Google Earth Pro.

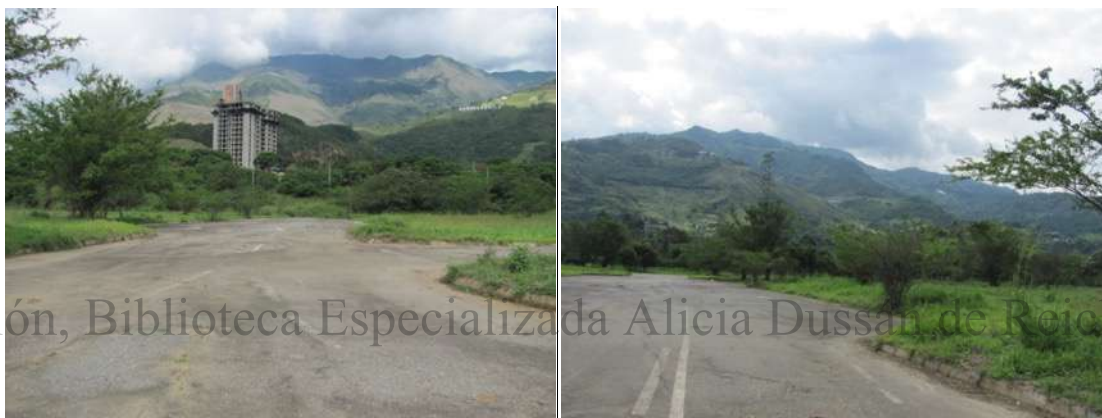
**Fotos 30 y 31** Pistas de Niquía con recubrimiento de asfalto. Toda esta parte del predio no puede ser prospectada mediante sondeos con palines.

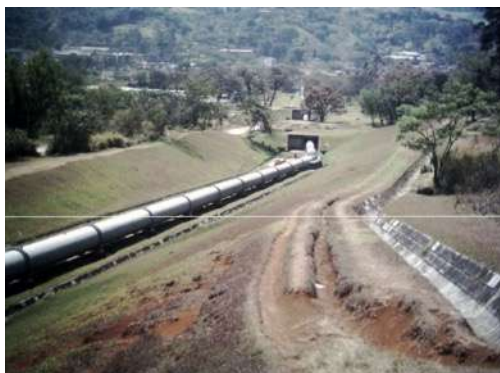
**Foto 32** Sifón o Conducción de Agua Niquía-Manantiales.

El predio está atravesado en sentido Norte-Sur por la conducción Niquía-Manantiales, que surte al acueducto de Empresas Públicas de Medellín desde la represa Manantiales, construida en la década de los setenta. Dicha tubería atraviesa el lote transversalmente de Norte a Sur. Dicho obra afectó un transepto de 20 m de ancho. En esta área se realizaron excavaciones y taludes para ubicar la conexión de las tuberías, así como los anclajes al terreno. También se construyeron canales abiertos como parte de las obras hidráulicas de la conexión. Este transepto no será afectado por las obras y no será prospectado debido a que se trata de terraplenes y taludes artificiales compactados.

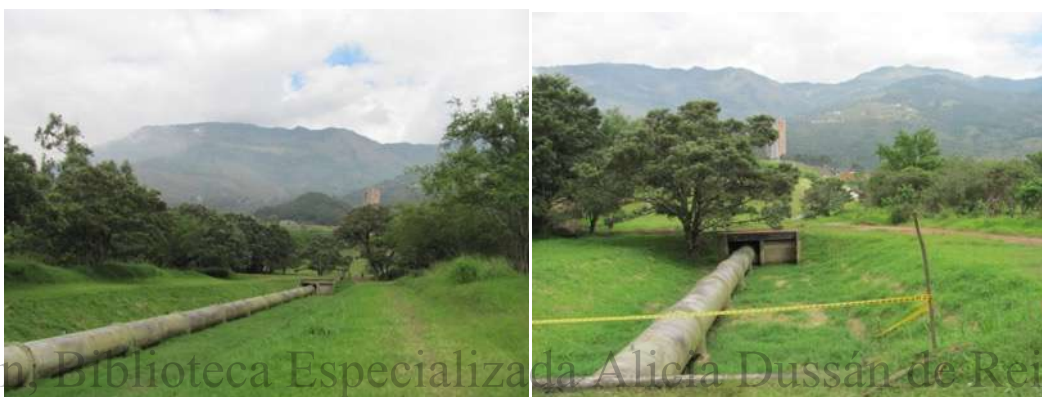
**Fotos 33 y 34** Cruce del sifón y su depresión, con el terraplén de la antigua vía férrea, donde se construyó un viaducto por encima de la tubería. Al fondo, y fuera del límite del predio el cerro Quitasol y otro cerro más bajo.

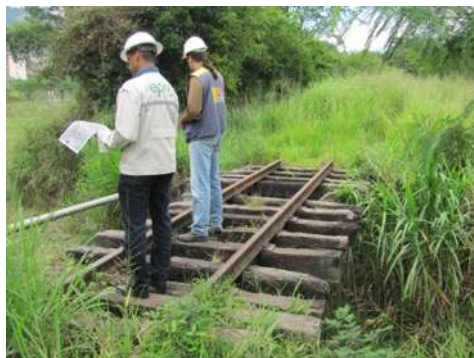
**Foto 35** Viaducto de la línea férrea y gasoducto de EPM, sobre la quebrada La Seca.

La vía férrea está construida encima de un camellón o terraplén, con el fin de atravesar la zona inundable. Este terraplén ha bloqueado el drenaje del agua en un sector del predio, generando una laguna de aguas negras que se han depositado en las partes bajas.

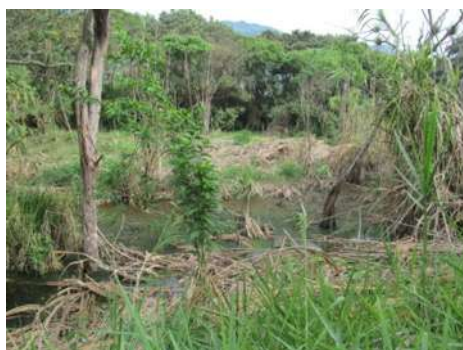
**Foto 36** Laguna de aguas negras ubicada entre la terraza 1 y el terraplén de la vía férrea.

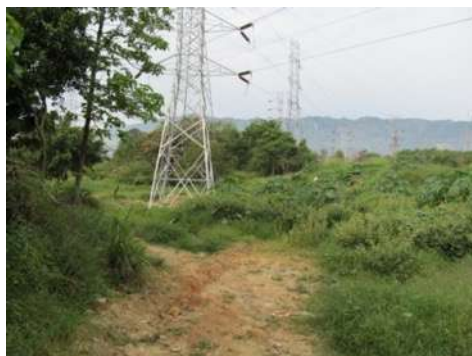
El predio también es atravesado en sentido Este-Oeste por una línea eléctrica de alta tensión, la cual es soportada por varias torres que se anclaron en el predio.

Dicha línea se trasladará hacia el perímetro de la planta junto al corredor del río, con el fin de no interferir con las obras.

**Foto 37** Torres y línea de alta tensión que atraviesa el predio por el medio y será trasladada al inicio de las obras.

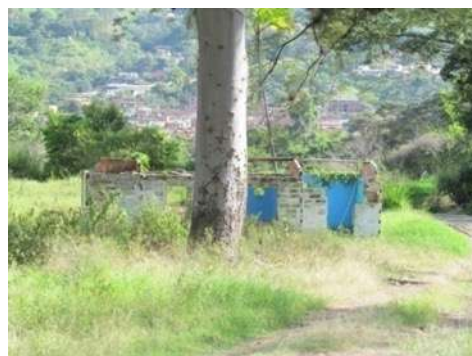
También se encuentran varias viviendas recientes en ruinas. Se estima que son recientes según el tipo de materiales constructivos como concreto y adobes estriados y huecos, fabricados de manera industrial.

**Foto 38** Vivienda reciente en ruinas ubicada sobre la terraza aluvial.

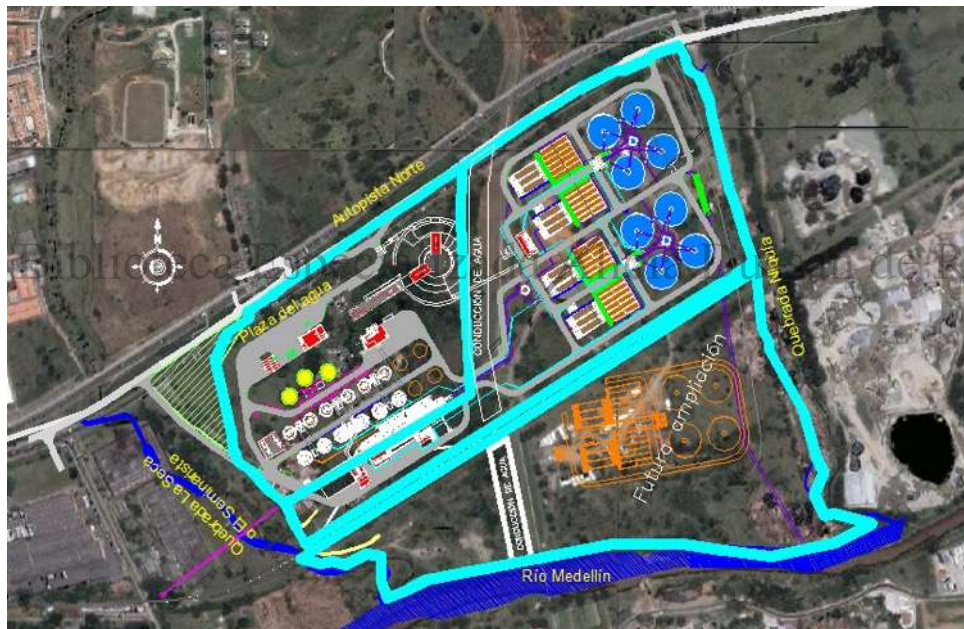
**Figura 6** Superposición del diseño del proyecto en la foto satelital. Fuente: Google Earth, 2012.

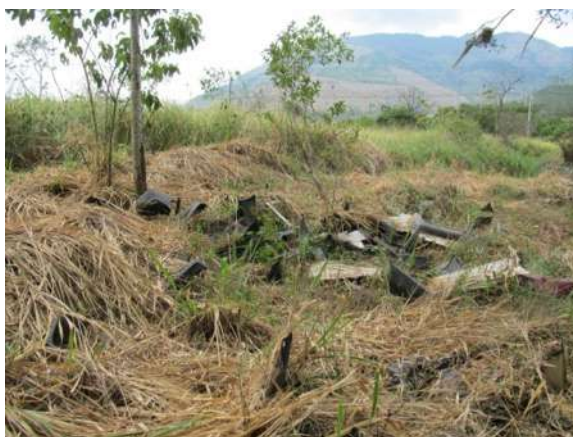
- a) Área de cementerio de carros donde se amontonaron chatarras durante varios años. La mayor parte de los vestigios de la chatarra ya fueron removidos con maquinaria pesada, pero aún quedan vestigios de dicho uso.

**Foto 39** Restos de guardabarros de vehículos que fueron removidos del cementerio de carros.

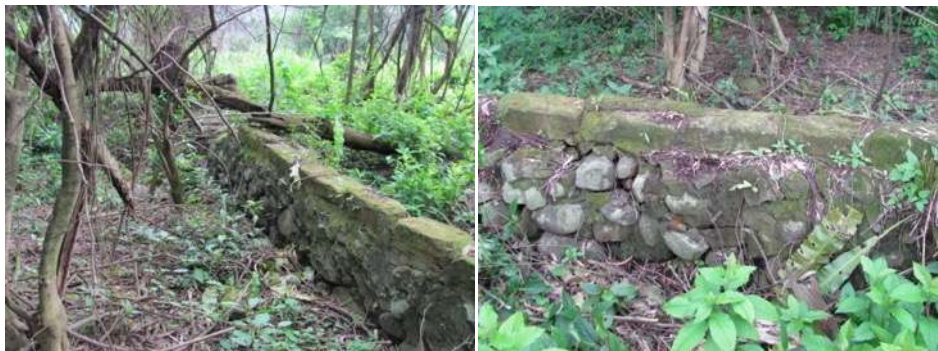
a) La primera se trata de un muro en piedra consolidado con concreto y con una hilada de adobes macizos en la parte superior. La presencia de concreto y adobe macizo le dan una datación reciente a dicha estructura.

**Fotos 40 y 41** Muro reciente, con concreto como mortero entre las piedras e hilada de adobe macizo en la parte superior.

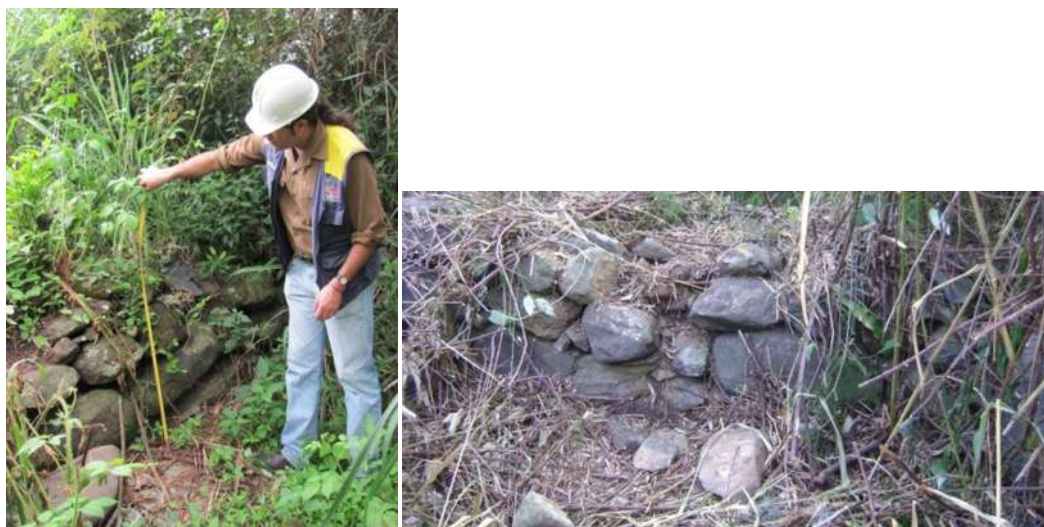
b) Muro construido en piedras de gran tamaño, el cual atraviesa la mayor parte de la terraza aluvial, en sentido Norte-Sur (Ver Anexo 1 – Plano 1). Este muro tiene un ancho aproximado de 1,50 m por 85 cm de altura. Aparentemente se trata de una estructura antigua, posiblemente un vallado, según su disposición en el predio.

**Fotos 42 y 43** Muro en piedras de gran tamaño ubicado sobre la terraza aluvial.

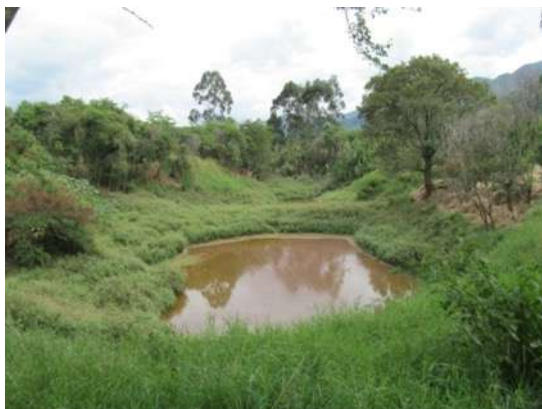
**Foto 44** Dos lagunas ubicadas en las cotas bajas del predio, formadas por depresiones realizada previamente para extracción de material de construcción. La segunda laguna está al fondo, por lo que no se aprecia completamente en la imagen.

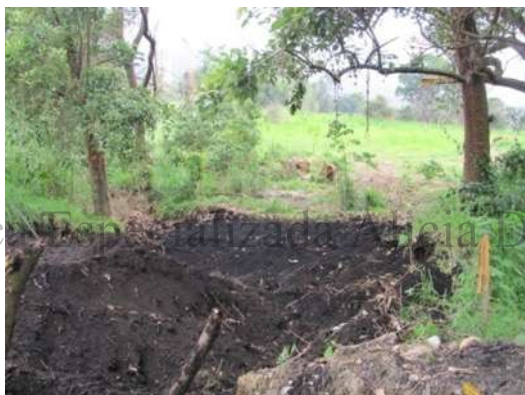
**Foto 45** Zona con capa de carbón sobre los suelos originales, debido a la producción de carbón de leña en el sector sur del predio durante varios años. Estas actividades causaron varios incendios.

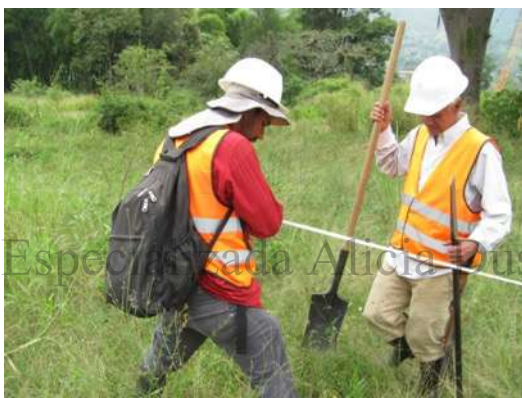
Los sondeos se ubicaron en el terreno según las distancias definidas en la Zonificación de Susceptibilidad Arqueológica, haciendo uso de la lienza y brújula.

**Foto 46** Ubicación de sondeos mediante lienza.

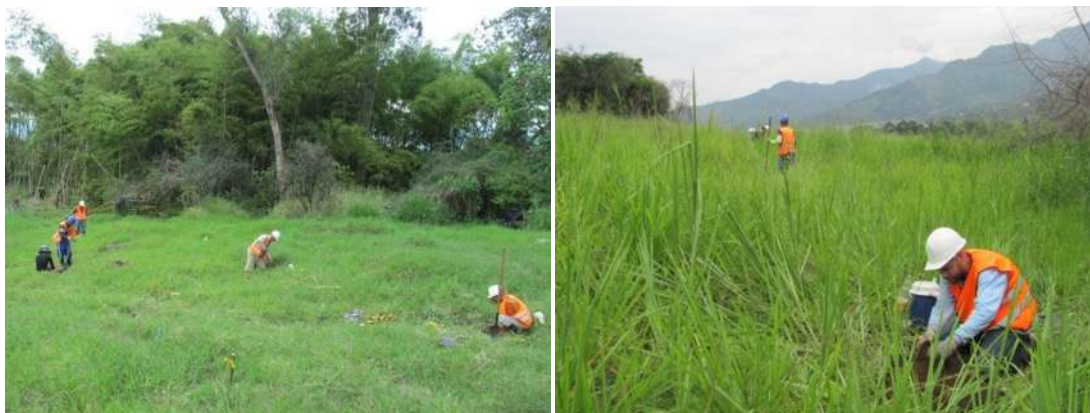
Los sondeos se llevaron a cabo con un tamaño 40 x 40 cm y profundidad variable, hasta agotar el depósito. En los sondeos que presentaron baja densidad de materiales se trabajó con palín y en los sondeos con alta densidad de materiales se utilizó el palustre para excavar por niveles de 10 cm. En ambos casos se revisaron minuciosamente los contenidos de cada sondeo de forma manual. Las evidencias identificadas fueron respectivamente empacadas en bolsas plásticas y rotuladas según el sondeo y el nivel de excavación.

**Fotos 50 y 51** Desarrollo de los sondeos con palustre y revisión manual de los contenidos, durante la prospección.

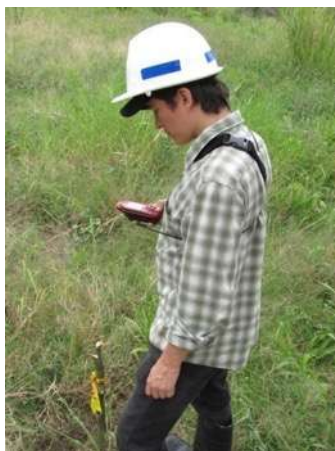
Todos los sondeos realizados en el predio fueron georeferenciados con GPS para ser ubicados en el plano con los resultados positivos o negativos. También se llevó

**Foto 52** Georreferenciación de pozos de sondeo.

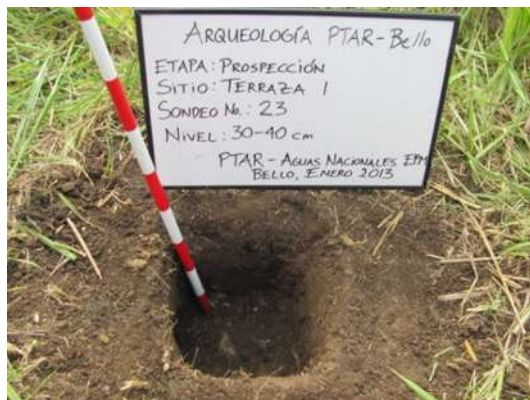
**Foto 54** Sondeo limpiado y preparado con tablero, norte y escala para fotografía.

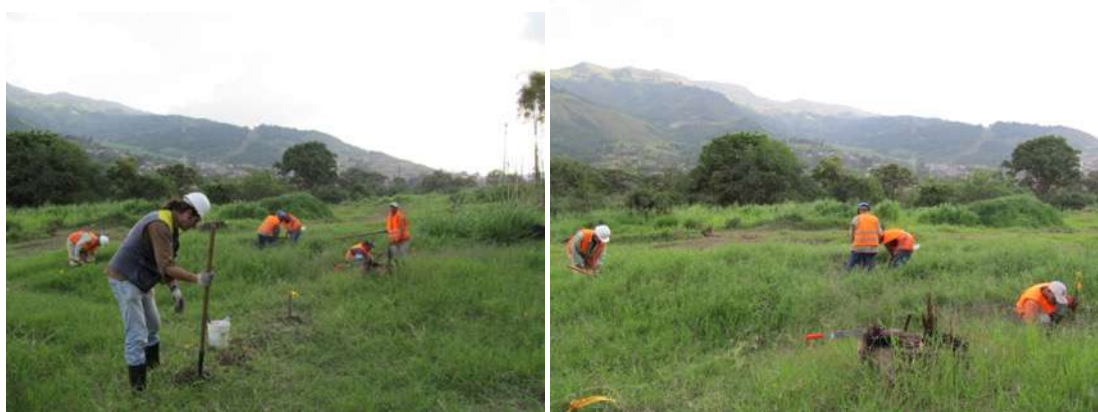
Debido a que un sector de la terraza aluvial, denominada Terraza 1, presentó una mayor concentración de fragmentos cerámicos, se realizó un trabajo complementario de verificación estratigráfica mediante la realización de una malla de sondeos cada 5 m en este sector de muy alta susceptibilidad arqueológica, para la identificación de posibles tumbas y depósitos profundos (Ver Anexo 1 - Plano 2 y 3 - Prospección). En total se realizaron 103 sondeos en este sector de la terraza 1, donde se muestreó con una intensidad mayor.

En esta área ubicada al interior de un cerramiento de tapias antiguas, donde se llevó a cabo la prospección intensiva, se registraron 12 sondeos positivos.

**Fotos 55 y 56** Prospección intensiva en área de alta susceptibilidad arqueológica, al interior del cerramiento de tapias.

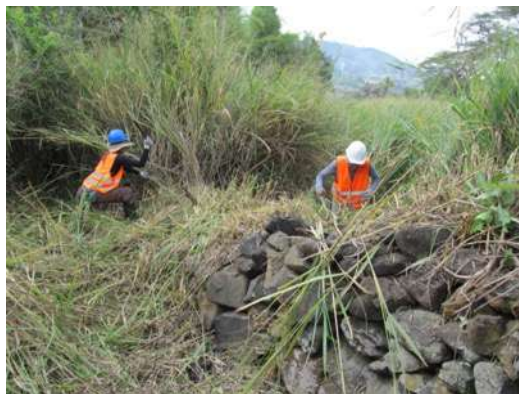
Adicionalmente, algunas estructuras en piedra que fueron detectadas durante el diagnóstico arqueológico fueron limpiadas, para luego ser levantadas en dibujos, con el fin de realizar la reconstrucción gráfica en detalle de las mismas. También fueron georeferenciadas mediante el GPS para ser ubicadas en los planos del

**Foto 57** Limpieza de estructuras en piedra con machetes y rastrillo.

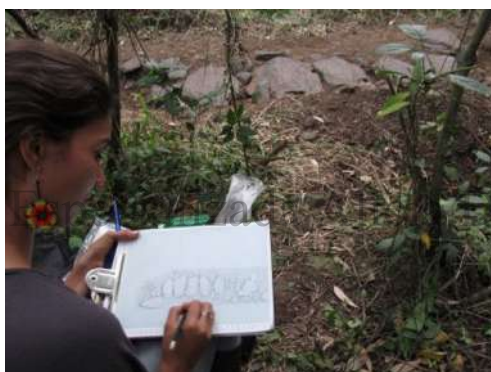
proyecto. (Ver Anexo 1 – Planos 2 y 3 – Prospección) Dicho registro comprende la planimetría de las estructuras en piedra, así como sus detalles constructivos y morfológicos en planta y perfiles de cortes laterales.

**Foto 58** Registro en dibujo y fotografía de estructuras en piedra en su sitio original.

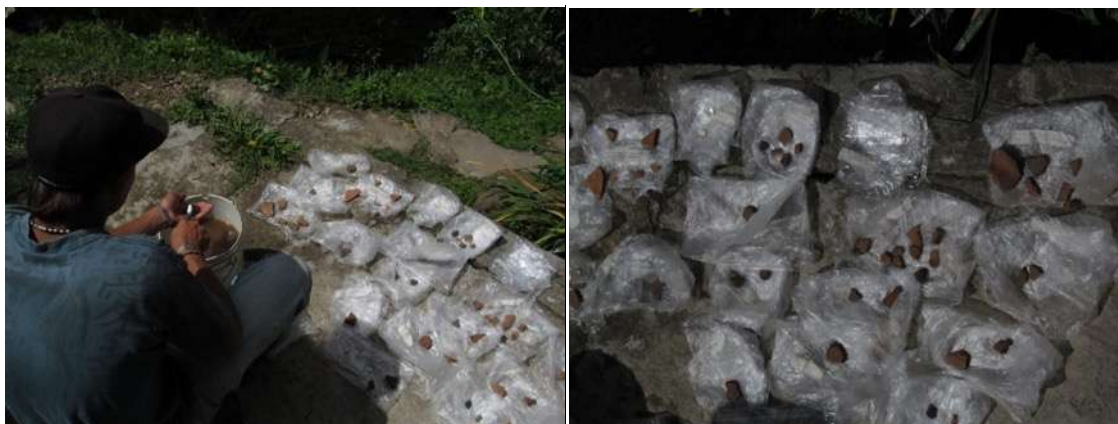
Una vez en el laboratorio, los materiales fueron extraídos de las bolsas y lavados con cepillo, teniendo la precaución de no remover restos de pintura y engobe de las superficies. Algunas piezas tales como fragmentos de restos óseos de fauna fueron lavadas con mucho cuidado para ser sometidas a análisis especializados

**Foto 60** Proceso de lavado y secado de la muestra.

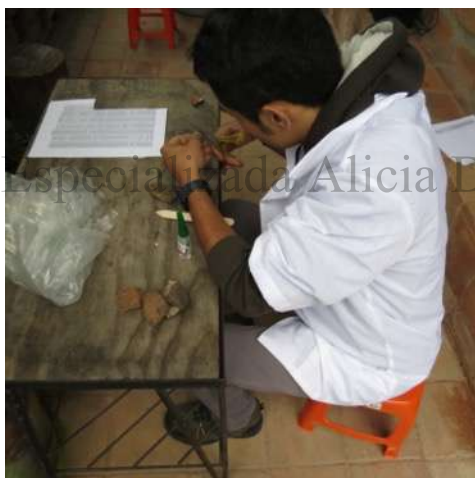
De esta manera, la marcación de las piezas recuperadas está representada en el siguiente ejemplo: **PTAR-B-P-PS123-N3-C14**

**Foto 62** Marcación de los fragmentos recuperados usando rótulos impresos y esmalte.

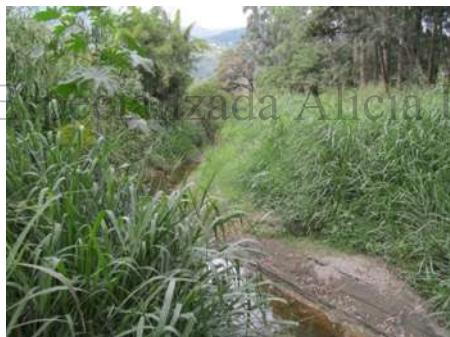
La quebrada Niquía se encuentra canalizada en el tramo que bordea el nororiente del predio del proyecto y del predio de Conasfaltos. Las aguas de dicho cuerpo hídrico se encuentran aparentemente muy contaminadas, según el color del agua y el olor que emanan.

**Foto 63** Quebrada Niquía canalizada en el tramo del delta.

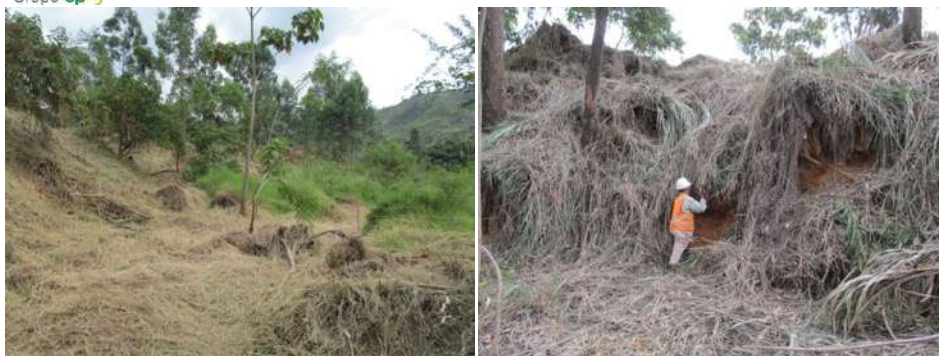
Se llevaron a cabo algunos sondeos que nos permitieron corroborar que los montículos eran acumulaciones de escombros depositados cuando el predio fue utilizado como botadero municipal.

**Fotos 64 y 65** Montículos de escombros ubicados cerca del delta de la quebrada Niquía en el nororiente del predio.

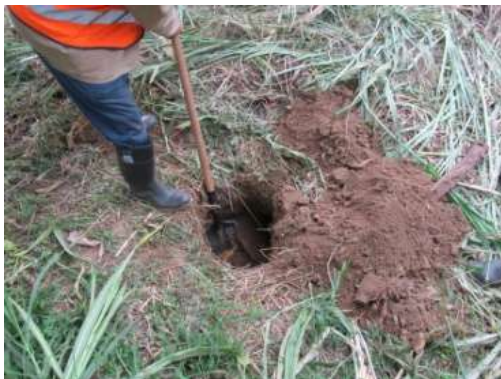
Algunos de los sondeos realizados en la zona del delta reportaron suelos arenosos, con presencia de escombros de adobe, teja y plástico.

**Foto 68** Sondeo que presenta suelos arenosos y presencia de escombros, en el delta de la quebrada Niquía.

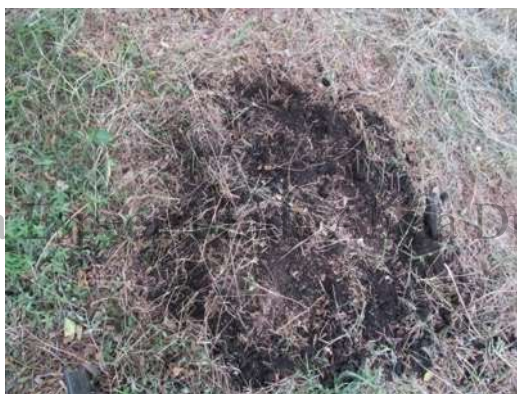
En este sector también se encontraron evidencias de las actividades de producción de carbón de leña, que se desarrollaron por varios años en el predio.

**Foto 69** Sondeo que presenta capa de carbón de leña, en el delta de la quebrada Niquía.

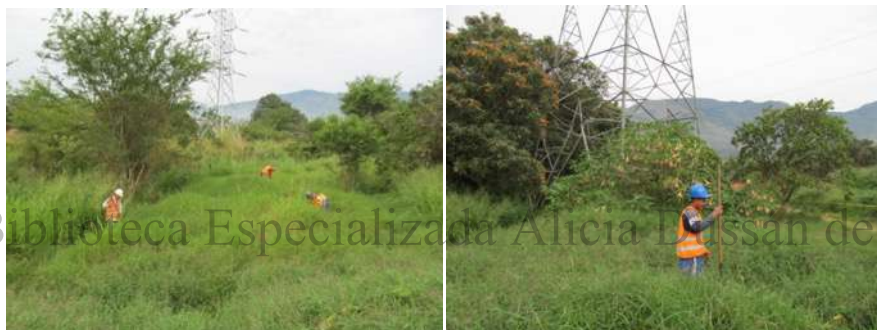
Se realizaron algunos sondeos en las zonas planas de las orillas de la quebrada, cuyos resultados fueron negativos.

**Fotos 71 y 72** Elaboración de sondeos en las orillas de la quebrada La Seca.

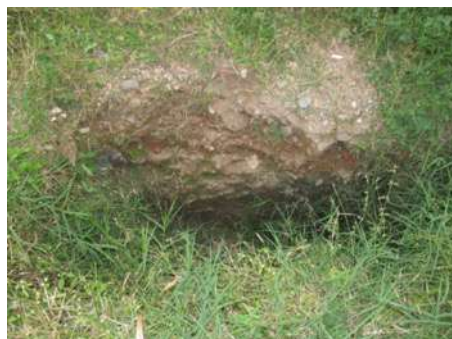
**Foto 73** Perfil de suelos donde se aprecia una amplia acumulación de escombros en el sector de la quebrada La Seca

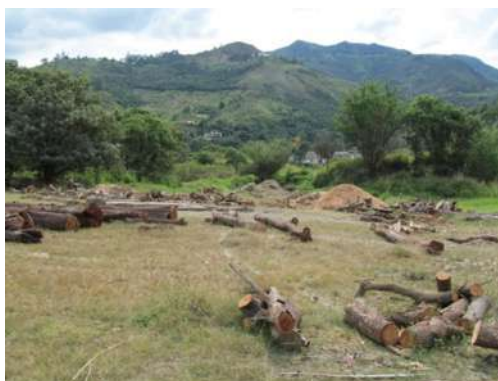
La zona descrita como ruinas fue utilizada durante un tiempo como depósito de tubería de EPM. Dicha área no presenta suelos, ya que fueron removidos por la explanación y luego se le puso un afirmado de gravilla. Algunos sectores presentan losas de concreto y acumulaciones de escombros de pavimento que no permiten llevar a cabo sondeos. Los escombros de una parte de la tala forestal realizada por la obra han sido almacenados en este sector del predio.

**Foto 74** Área sin cobertura de suelos y con afirmado de gravilla, sobre la cual existió un depósito de tubería de EPM y en la actualidad se almacenan los escombros de la tala forestal por parte de la obra.

Se descartó la presencia de evidencias arqueológicas en la totalidad de la Unidad Arqueológica 1 – Planicie Aluvial, por lo cual no se recomienda ninguna medida de manejo y se libera dicha área para las obras civiles. Se argumenta que la gran cantidad de alteraciones de la zona afectaron completamente los suelos y por ende los posibles vestigios arqueológicos que estuvieron sepultados en los mismos.

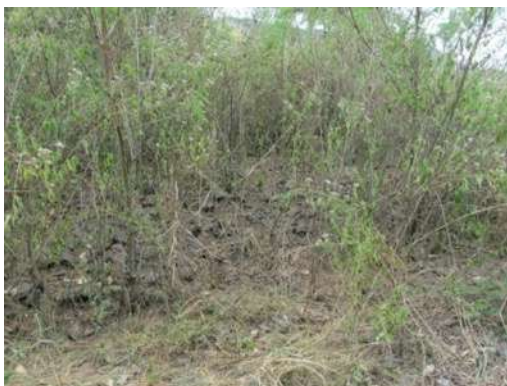
**Foto 75** Acumulación de escombros de pavimento en el sector.

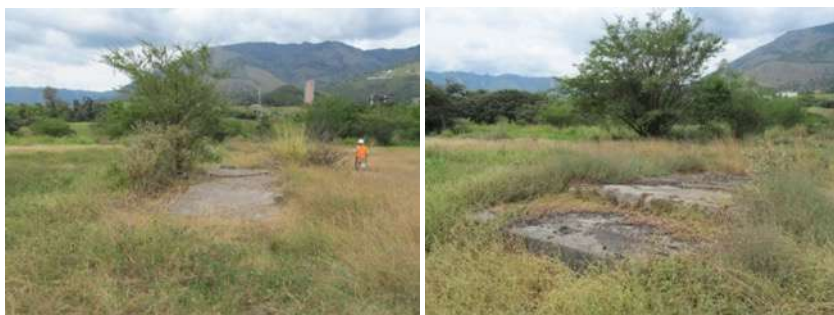
**Foto 76** Restos de losas de concreto.

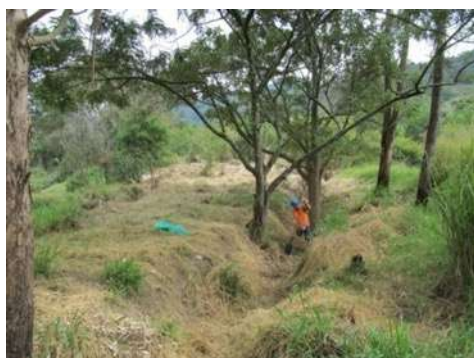
**Foto 77** Canales artificiales en el sector de los alrededores de la laguna.

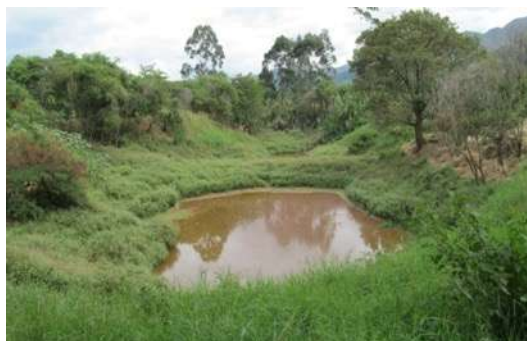
En esta parte del predio se ubican dos lagunas artificiales, las cuales posiblemente fueron originadas por excavaciones realizadas para extraer arena para construcción. Al dejar las excavaciones sin llenar, se formaron dichas lagunas. Se realizaron algunos sondeos en los bordes de las lagunas con resultados negativos.

**Foto 78** Laguna ubicada en las cotas bajas del predio. En la parte de atrás se encuentra otra laguna de menor tamaño, la cual no aparece completamente por el ángulo de la foto.

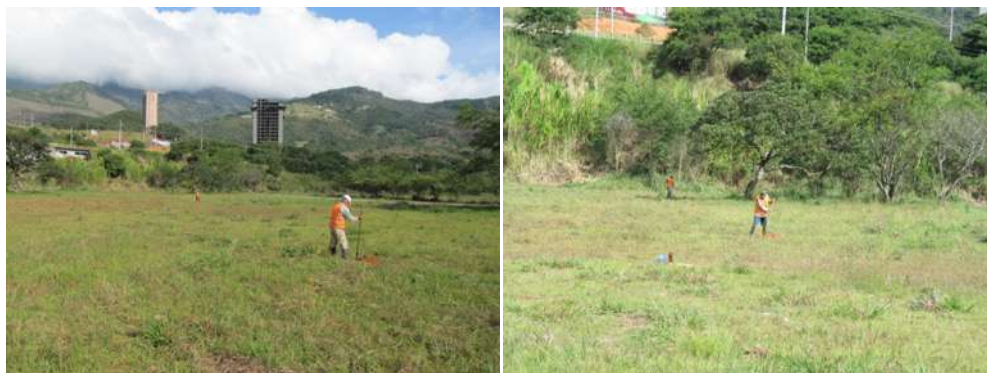
En esta unidad se llevaron a cabo 32 sondeos, repartidos en el interior de las pistas o vías pavimentadas, cada 50 m aproximadamente, con el fin de corroborar la existencia de suelos.

**Fotos 79 y 80** Elaboración de sondeos en las zonas del interior de las Pistas de Niquía.

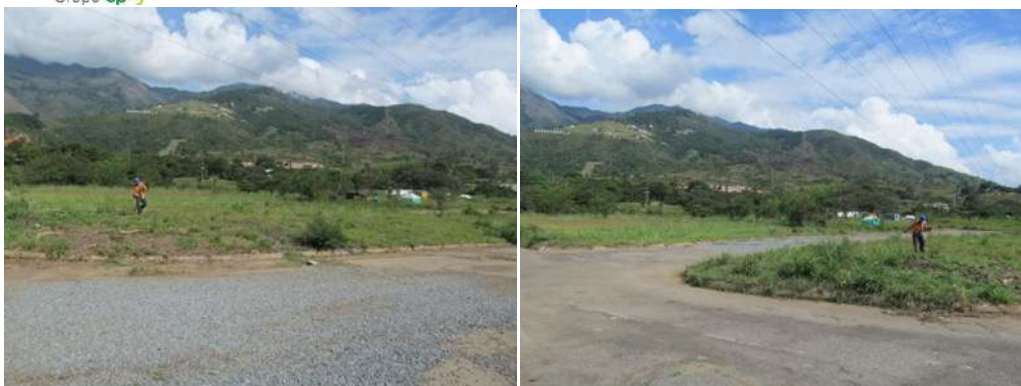
**Fotos 81 y 82** Elaboración de sondeos en la zona de las Pistas de Niquía.

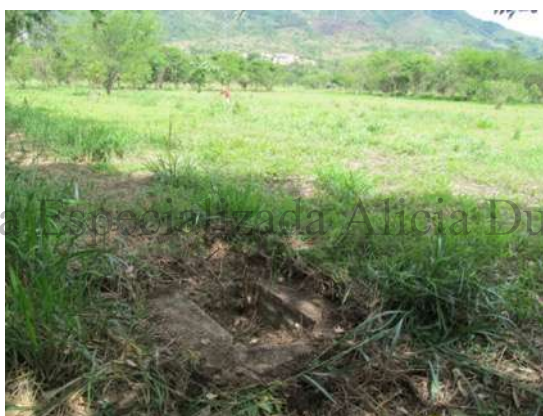
Se encontraron algunas estructuras en concreto de la red de acueducto que fue construida al mismo tiempo que las pistas de Niquía, para la urbanización que estaba planeada en el predio.

**Foto 83** Alteraciones previas a la obra por parte de la red de acueducto y alcantarillado de la urbanización que se iba a construir en la zona de las pistas de Niquía.

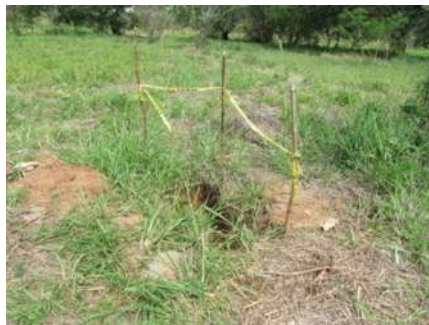
En el sector suroccidental de las pistas se encontró una depresión rectangular, la cual había sido cautelada por los obreros del proyecto, debido a que posiblemente podía tratarse de una fosa con un cadáver reciente.

**Foto 84** Estado inicial de la depresión encontrada en las Pistas de Niquía

Se realizó la limpieza de dicha depresión rectangular, extrayendo los suelos acumulados del fondo y limpiando uno de los perfiles para verificar la estratigrafía. No se encontró ningún contenido arqueológico, ni evidencia de restos óseos humanos como se suponía en razón de la forma de la fosa.

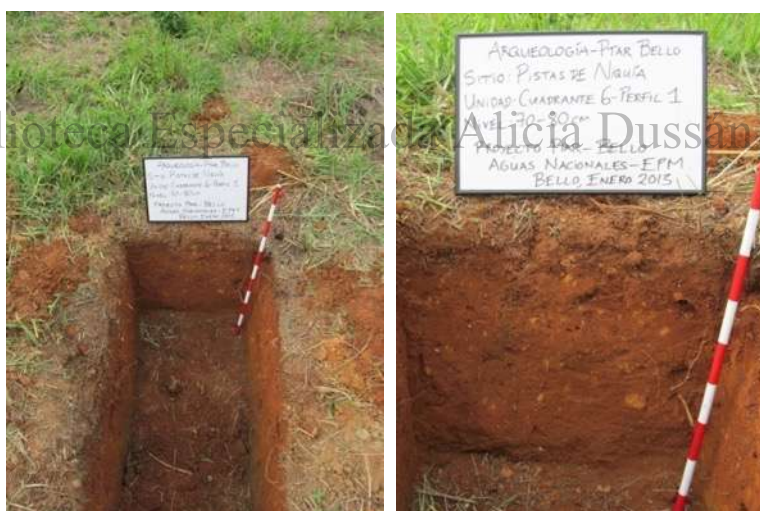
Se pudo corroborar la ausencia de una capa orgánica. Solo se observa el Horizonte C, con presencia de saprolito o rocas en proceso de meteorización.

**Fotos 85 y 86** Depresión después de la limpieza del fondo y perfil efectuada por nuestro equipo. No se observa presencia de suelo orgánico.

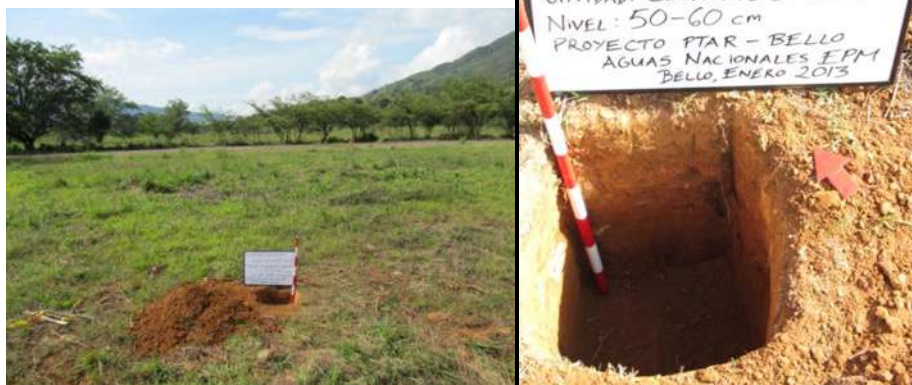
**Fotos 87 y 88** Pistas de Niquía – Sondeo 4: vista general y detalle. No presenta capa de suelo orgánico ni evidencias culturales.

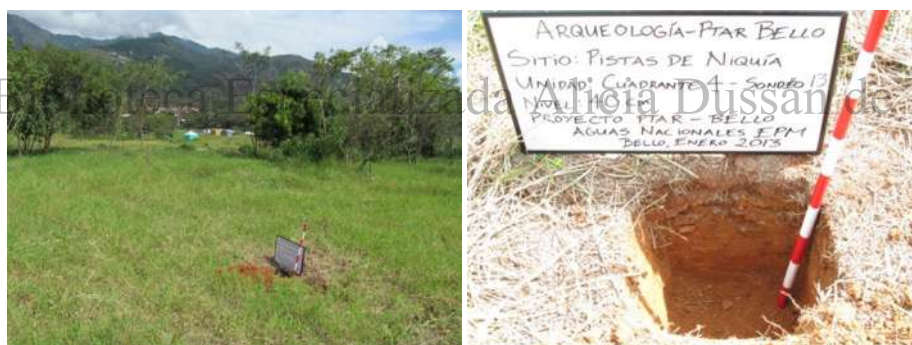
**Fotos 89 y 90** Pistas de Niquía – Sondeo 13: vista general y detalle. No presenta capa de suelo orgánico ni evidencias culturales.

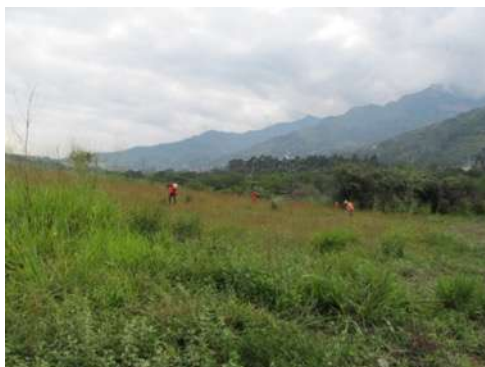
**Foto 91** Prospección en la ladera de la terraza que da hacia el Sifón, donde los suelos estaban erosionados en razón de la pendiente.

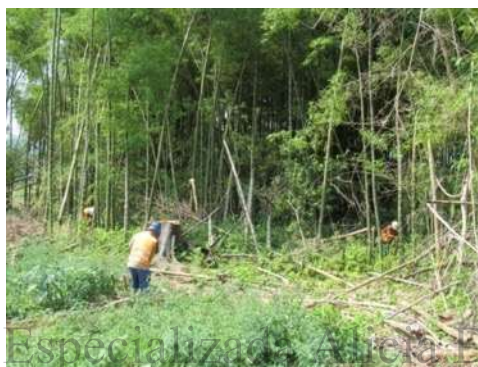
**Foto 92** Elaboración de sondeos al interior del guadual de la Terraza 1, donde no se reportaron sondeos positivos.

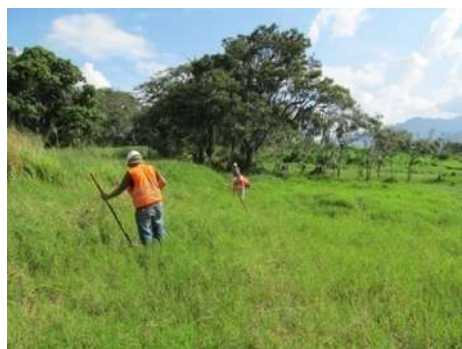
**Foto 93** Prospección del costado sur de la terraza 1.

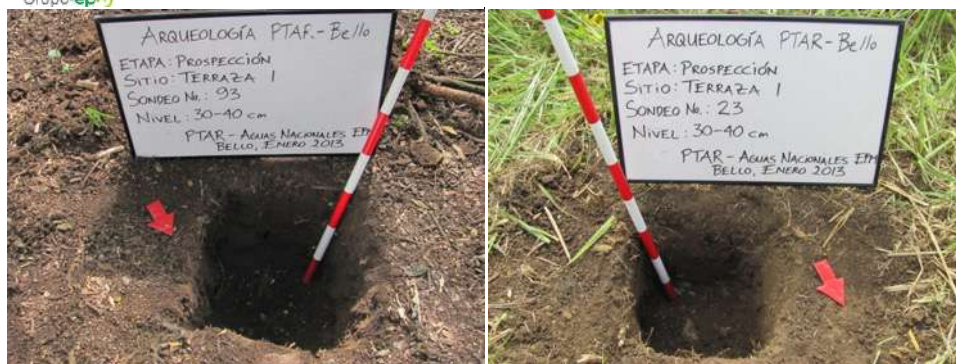
**Fotos 94 y 95** Pozos de sondeo con presencia de horizonte orgánico de aproximadamente 40 cm de profundidad.

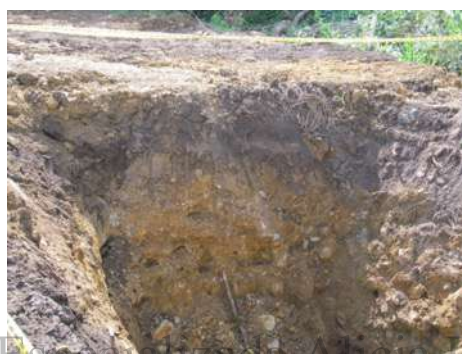
Los sondeos y perfiles de suelo nos permitieron dar cuenta de que dicha terraza presenta suelos en casi toda su extensión, excepto en las zonas más pendientes, con una capa orgánica de aproximadamente 40 a 50 cm de profundidad.

**Foto 96** Perfil de suelos donde se aprecia el horizonte orgánico de 50 cm y debajo el horizonte C o saprolito. El horizonte de transición AB es mínimo.
