# PROGRAMA DE ARQUEOLOGÍA PREVENTIVA

PLANTA DE TRATAMIENTO DE AGUAS RESIDUALES (PTAR)  
AGUAS NACIONALES EPM S.A. E.S.P.

## PLAN DE MANEJO ARQUEOLÓGICO

**Febrero 12 de 2013**

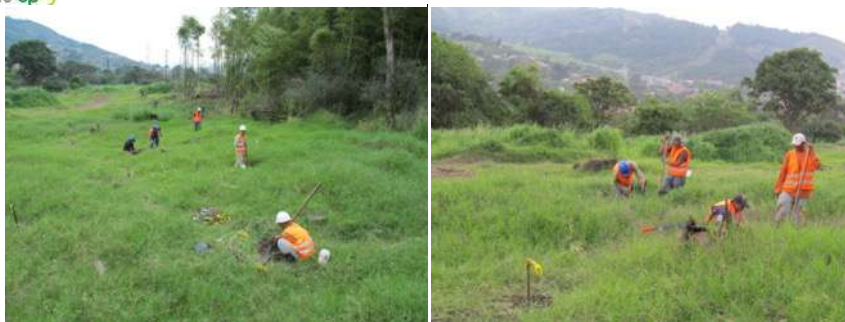
En esta área se registraron 12 sondeos positivos, de los cuales se recuperaron un total de 22 fragmentos cerámicos y un fragmento de loza. Casi todos los fragmentos se encontraron en la capa de suelo orgánico, a una profundidad variable entre los 5 cm y los 40 cm.

**Fotos 97 y 98** Actividades de prospección intensiva en área de alta susceptibilidad arqueológica, al interior del cerramiento de tapias. Sondeos elaborados con palustre y revisión de los suelos manualmente.

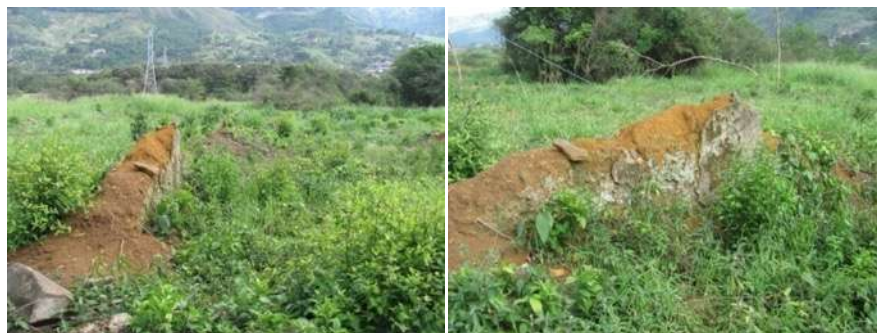
El cerramiento en tapia se encuentra más conservado hacia el costado oriental de la terraza, donde forma un ángulo recto de 180 m. En el costado occidental del predio quedan 28,8 m de tapia conservados, con la máxima altura del predio. Una parte de los muros se encuentra en buen estado y otra parte está destruida. Las ruinas permiten observar el sistema constructivo, con bases en piedra y luego el muro en tapia. La tapia contiene arcillas según el color naranja de las mismas. También se utilizó concreto y estuco de color blanco para la superficie exterior.

El concreto como componente de estos muros nos estaría dando una temporalidad reciente, de a lo sumo 100 años de antigüedad<sup>1</sup>. Estos muros estaban encerrando el solar o vergel de la hacienda, ya que los escombros de algunas construcciones se encontraron muy cerca de este sector.

**Fotos 99 y 100** Ruinas del cerramiento en tapia que se encuentra conservado en algunos sectores.

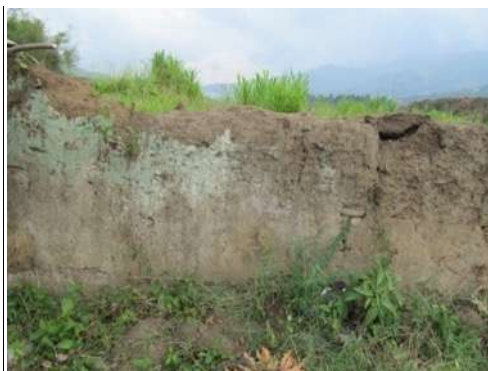
**Foto 101** Sector occidental del cerramiento en tapia con el estuco blanco que recubre la tapia aún conservado.

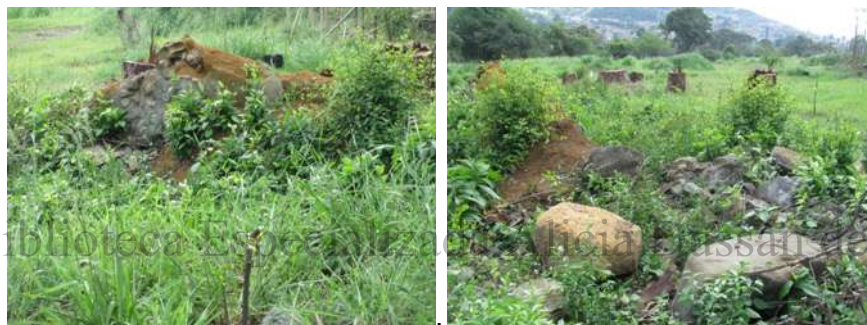
**Fotos 102 y 103** Sección del muro en tapia donde se observa el sistema constructivo con base de piedras y concreto.

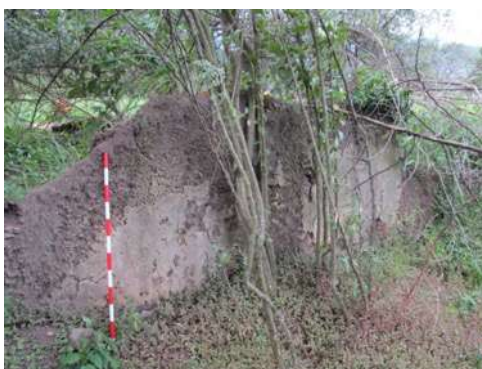
**Foto 104** Sector sur del cerramiento en tapia con el estuco blanco que recubre la tapia aún conservado.

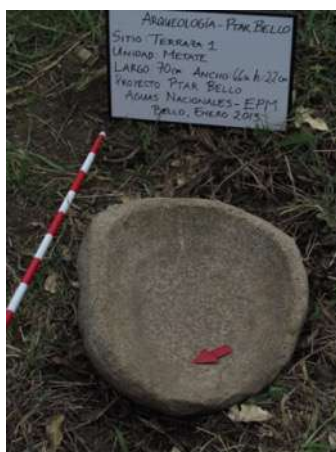
En uno de los sectores de la terraza 1, cercanos a las ruinas de tapia localizadas hacia el occidente (Ver Anexo 1 - Planos 2 y 3 – Prospección), se recuperó un metate en roca granodiorita. Este tiene dimensiones de 68 cm de longitud, 52 cm de ancho y 26 cm de altura máxima.

**Foto 105** Metate in-situ.

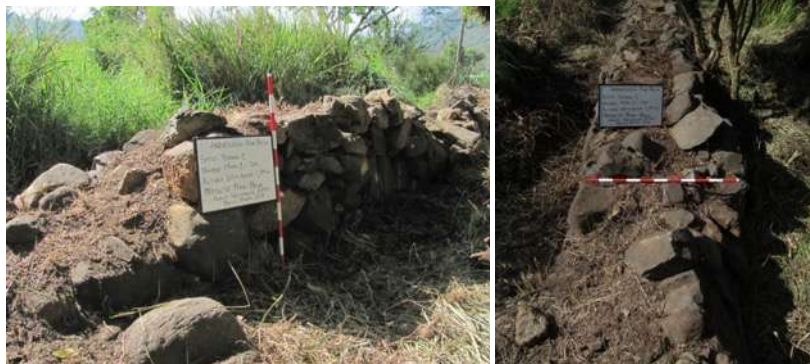
**Fotos 106 y 107 Muro 1**

Tiene unas dimensiones de 60 m de longitud, 1,2 m de ancho y 1 m de altura máxima en los sectores que no se ha derrumbado. El trazado longitudinal es bastante recto.

El sistema constructivo de dicha estructura consiste en piedras de gran tamaño que forman la base y están apoyadas directamente sobre el suelo, sin ningún basamento. Luego hileras de piedras de menor tamaño, pero igualmente masivas. No se utilizó mortero de ninguna clase para unir los bloques de piedra. Este tipo de construcciones tiene una mayor antigüedad que los muros de tapia, por la ausencia de concreto y el gran tamaño de las piedras utilizadas.

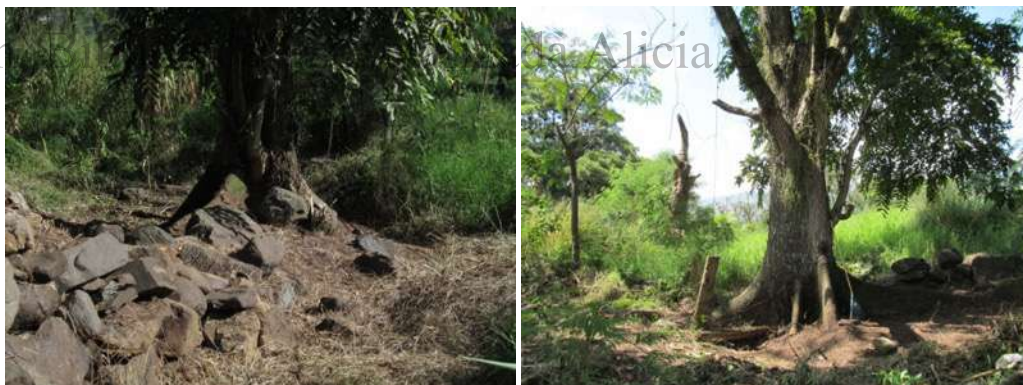
**Fotos 108 y 109 Árbol de cedro que creció encima de la estructura.**

En el extremo sur del muro, creció encima un árbol de cedro (*Cedrela odorata* L.), el cual afectó la estructura en piedra, desplazando algunas de las piedras hacia los costados. Según el análisis realizado por el biólogo Norberto López, experto en botánica, dicho espécimen puede tener una antigüedad de 67 años aproximadamente. (Ver Anexo 6 – Informe Datación Árboles - Herbario Jardín Botánico de Medellín). Dicha datación le daría una antigüedad relativa al muro de mínimo 70 años, ya que el árbol creció encima de la estructura.

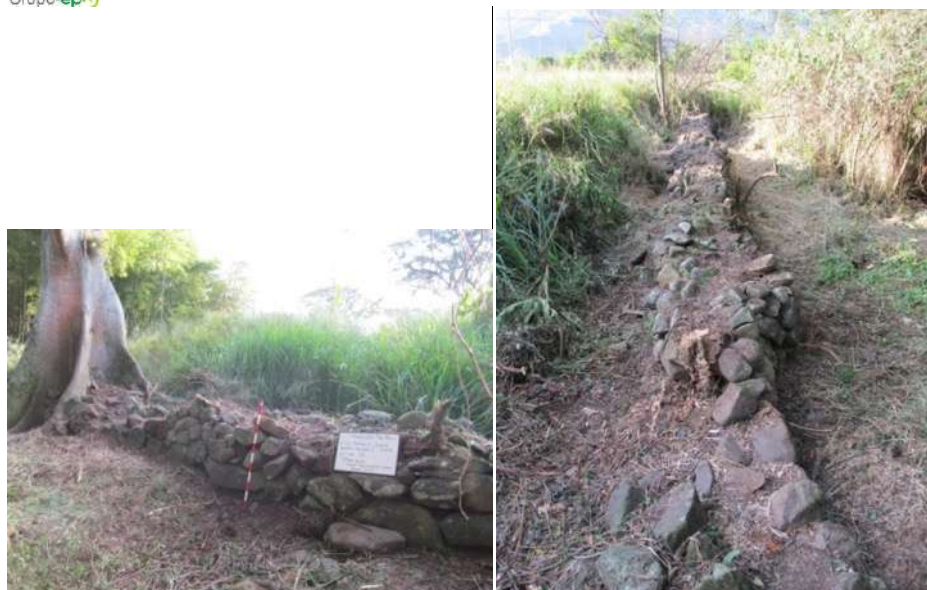
Tiene unas dimensiones de 70 m de longitud, 1,2 m de ancho y 1,1 m de altura máxima en los sectores que no se ha derrumbado. El trazado longitudinal es bastante recto.

**Fotos 110 y 111** Muro 2 – vistas lateral y frontal.

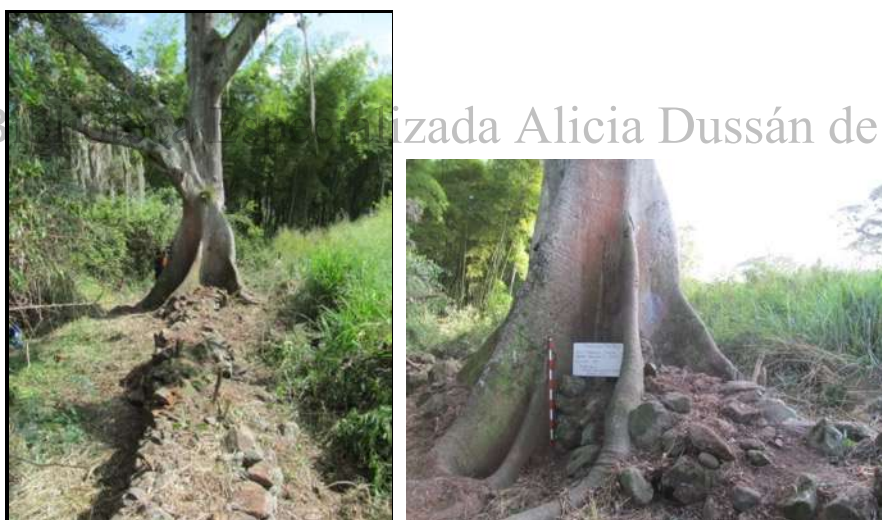
**Fotos 112 y 113** Muro 2 – vista longitudinal, al extremo sur árbol de ceiba que creció encima del muro después de su construcción, desplazando las piedras.

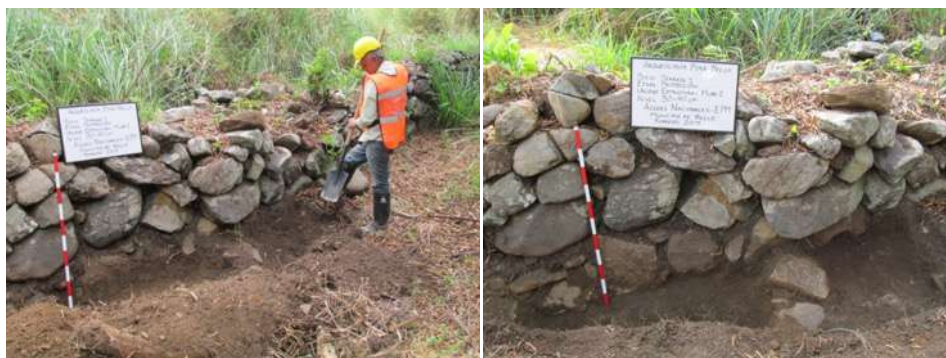
**Fotos 114 y 115** Trinchera elaborada en un tramo del costado oriental del muro 2. Se excavó hasta una profundidad de 40 cm, donde se alcanzó el nivel de la roca o saprolito, sobre la cual están apoyadas las rocas. Se aprecia una hilera adicional de rocas de gran tamaño.

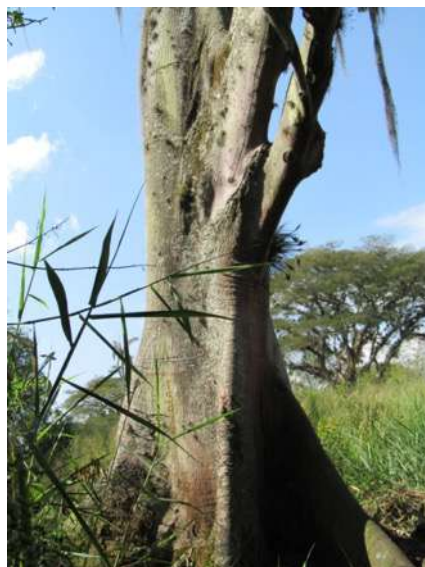
En el extremo Sur del muro, se levantó encima un árbol de Ceibo Barrigón o Bonga (*Ceiba pentandra* (L.) Gaertn.), el cual afectó la estructura en piedra al crecer, desplazando algunas de las piedras hacia los costados y hacia el interior de sus bambas (extensiones laterales en la base a manera de contrafuertes de apoyo). Según el estudio realizado por un botánico, dicho espécimen puede tener una antigüedad de 43 años aproximadamente. (Ver Anexo 6 – Informe Datación Árboles - Herbario Jardín Botánico de Medellín). Dicha datación le daría una datación relativa al muro de mínimo 45 años de antigüedad, ya que el árbol creció encima de la estructura.

**Foto 116** Ceiba ubicada encima del muro 2.

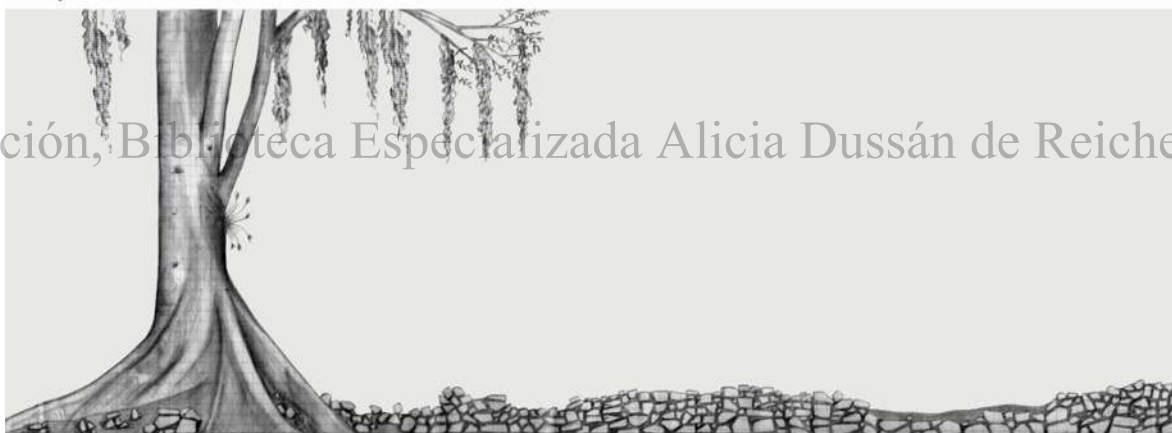
Sitio: Niquía - Bello  
Terraza 1  
Estructura en piedra - Muro 2

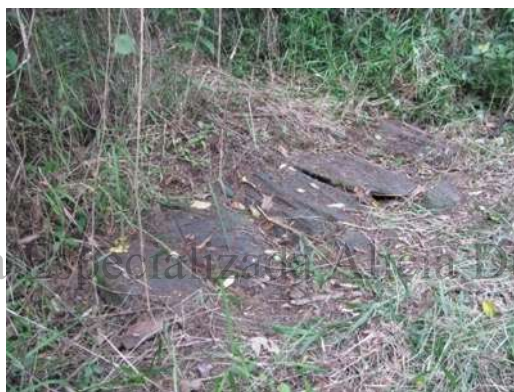
**Foto 117** Estructura paso de herradura al inicio de las labores de limpieza.

El sistema constructivo de dicha estructura consiste de un canal o acequia de 40 cm de ancho, revestido en piedras de tamaño mediano. Dicha estructura fue elaborada posiblemente para canalizar una corriente de agua que atraviesa este sector del lote en sentido norte-sur y así drenar la parte superior, evitando crear charcos y pantano en esta parte del predio.

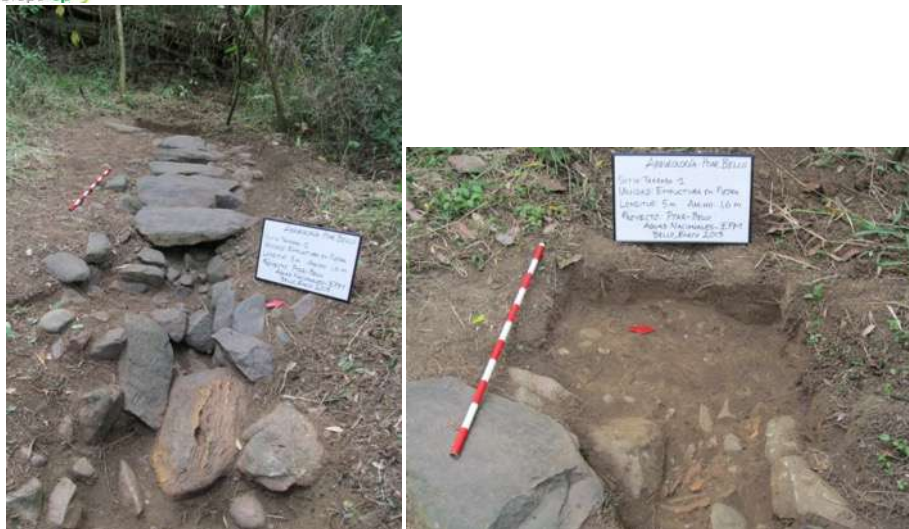
El canal fue cubierto con 5 lajas de piedra de 1 m de ancho, con el fin de que los animales pudieran pasar con facilidad. Es el mismo tipo de estructura que hoy en día se conocen como “bateas” y que se construyen en algunas carreteras para que los vehículos puedan pasar una quebrada con facilidad. En el momento de la presente investigación, como estamos en una temporada seca, no se aprecia ninguna corriente de agua que descienda por dicho canal, pero es posible que en invierno dicha estructura siga funcionando como desagüe.

**Fotos 118 y 119** Estructura - paso de herradura al final de las labores de limpieza.

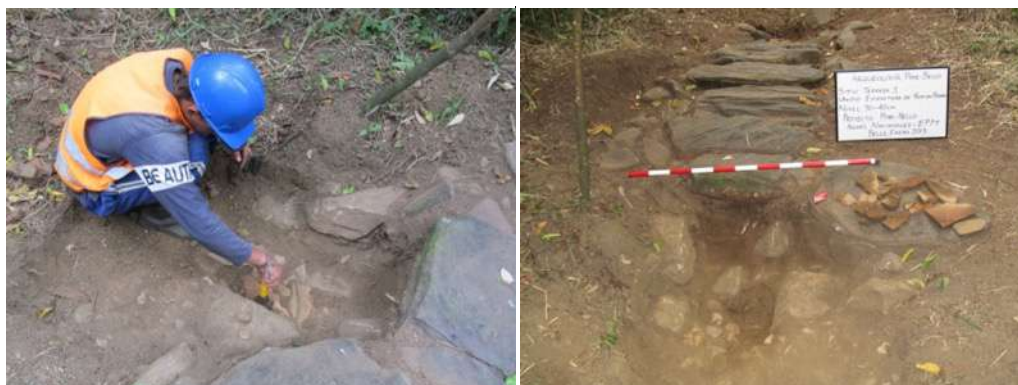
En el extremo norte de la estructura en piedra – paso de herradura, encontramos una cavidad que contenía varios fragmentos de tejas, al parecer antiguas, según su forma y pastas. Dichos fragmentos de teja fueron cuidadosamente excavados para verificar que no hubiera otros vestigios debajo de los mismos. En el fondo de la cavidad, se llegó al basamento de piedras del canal.

**Fotos 120 y 121** Excavación de vestigios de teja en el extremo norte de la estructura – paso de herradura.

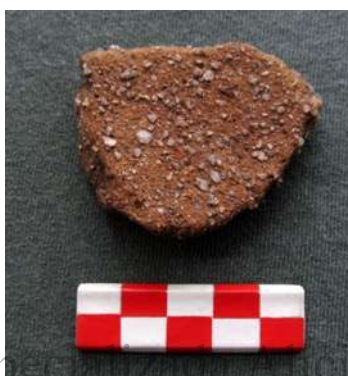
Un solo fragmento cerámico encontrado en el sondeo 367, cerca del extremo suroriental de la terraza 1 y cerca de una torre de luz, aparenta ser precolombino según lo erosionado de su superficie y la presencia de desgrasante con abundante cuarzo y feldespato, como es común en la alfarería del estilo Marrón Inciso, perteneciente al período precolombino en el valle de Aburrá.

**Foto 122** Cuerpo de cerámica aparentemente precolombino, con pasta erosionada que presenta abundante cuarzo y feldespato en el desgrasante.

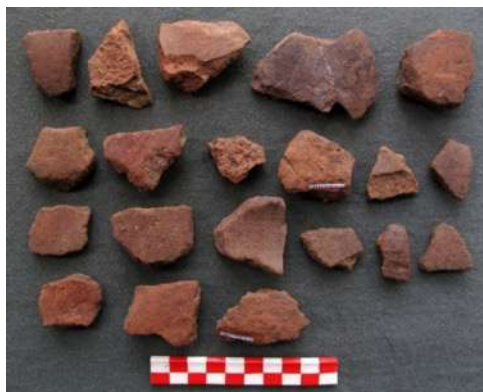
Se encontró una pequeña muestra de 37 fragmentos cerámicos, con algunos elementos diagnósticos, tales como bordes y cuerpos decorados, que según las pastas, colores, y formas de los bordes pueden corresponder con cerámicas tardías, del período Republicano y Reciente. (Siglos XVIII al XX d.C.)

**Foto 123** Fragmentos cerámicos recuperados en la prospección del predio de la PTAR de Bello.

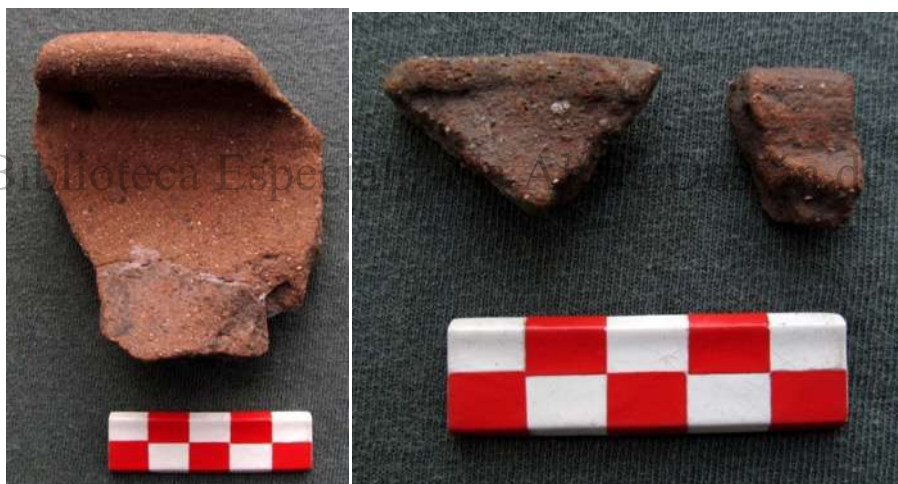
El material diagnóstico consiste en 3 bordes del estilo Tardío o Republicano. Fueron encontrados en la zona donde se intensificó la prospección al interior del muro en tapia. Pueden tener aproximadamente 200 años de antigüedad.

**Fotos 124 y 125** Bordes de vasijas. Izquierda: evertido directo con labio redondeado; derecha: vasijas pequeñas con labio redondeado y plano.

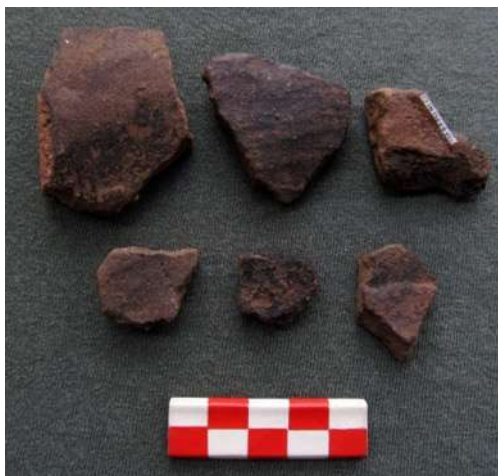
Varios de los elementos cerámicos recuperados muestran evidencias de una función utilitaria o doméstica, ya que 3 fragmentos presentan rastros de ahumado en sus caras internas y 10 fragmentos en la cara externas. Este rasgo podría estar indicando un sitio de carácter doméstico y el uso de las vasijas para cocinar los alimentos, ya la presencia de ahumado externo nos sugiere la exposición al fuego de las piezas.

**Foto 126** Fragmentos de cerámica con rastros de ahumado.

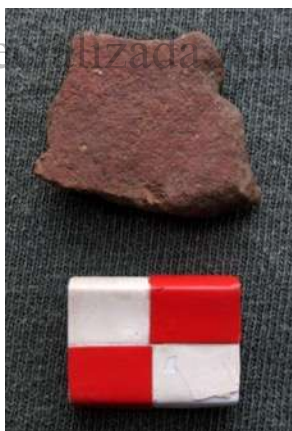
Se recuperó un fragmento cerámico que presenta engobe color rojo en su superficie externa.

**Foto 127** Fragmento con engobe de color rojo.

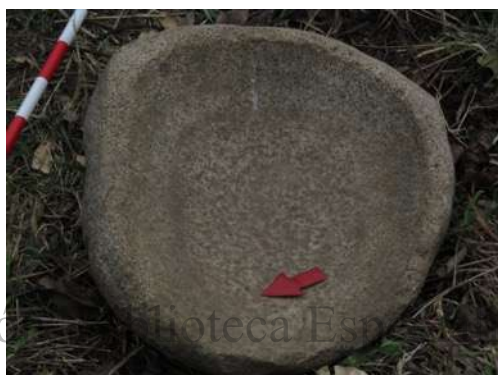
El metate<sup>2</sup> recuperado en la terraza 1 esta tallado en una roca de granodiorita. Tiene dimensiones de 68 cm de longitud, 52 cm de ancho y 26 cm de altura máxima.

El presente metate no es necesariamente precolombino, ya que dicha tradición indígena perdura hasta principios del siglo XX, mediante la continuidad de la misma tecnología lítica utilizada para moler granos y luego fueron implementados como lavaderos de ropa, y aún hasta nuestros días como bebederos para aves. Sin embargo, es un elemento arqueológico importante que debe ser conservado y constituye la única pieza completa recuperada en la prospección arqueológica.

Foto 128 Metate recuperado en la terraza 1.

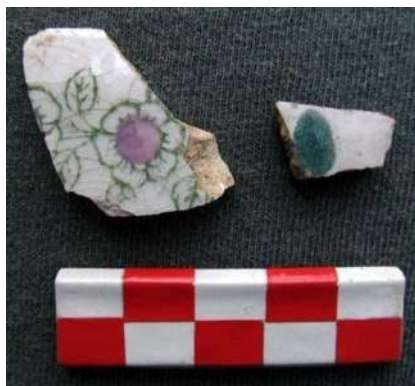
Se encontró una muestra de 3 fragmentos de loza diagnósticos, ya que se trata de dos cuerpos decorados y un borde. Según las pastas, colores y motivos decorativos estos pertenecen a la producción de lozas industriales de los siglos XVIII y XIX, según la clasificación de los materiales del mismo período y del valle de Aburrá, recuperados en las investigaciones Programa de Arqueología Preventiva – Puente Calle 4 Sur (Aristizábal, 2011) y Lote Los Guayabos-Universidad EAFIT (Aristizábal, 2012)

**Foto 129** Fragmentos de loza decorados mediante motivos florales pintados a mano, recuperados en la prospección.

Se propone llevar a cabo un estudio en profundidad del conjunto de la muestra de lozas y cerámicas tardías recuperadas en la presente investigación y en la futura etapa de monitoreo, por parte de un especialista en arqueología histórica Juan Guillermo Martín (Arqueólogo PhD). Estos materiales corresponden a un período bastante desconocido para la arqueología de Antioquia y los cuales son de mucho interés, ya que se pueden correlacionar los datos del registro arqueológico con los datos recuperados en archivos históricos de la ciudad.

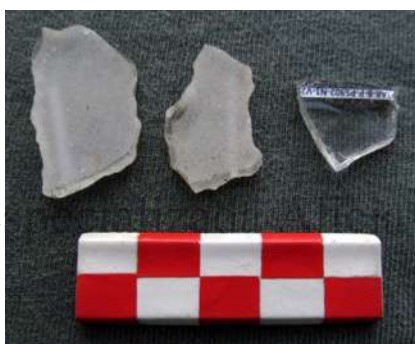
También se recuperaron tres fragmentos de vidrio, dos de ellos son de vidrio opaco, el cual puede ser más antiguo que el otro fragmento que es de vidrio más fino.

**Foto 130** Tres fragmentos de vidrio, dos de vidrio opaco, aparentemente más antiguo.

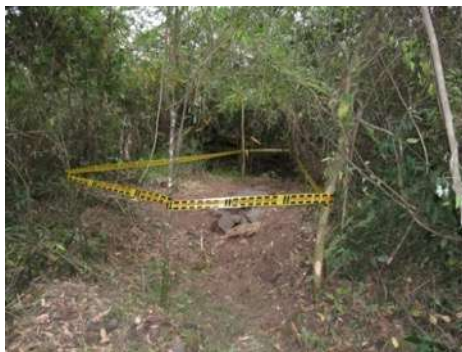
El área de la estructura de paso de herradura fue delimitada con cinta de protección amarilla con el fin de que no sea alterada durante las actividades de tala de la capa vegetal, mientras que se aprueba el presente Plan de Manejo Arqueológico por parte del ICANH y la siguiente etapa de Programa de Conservación y Socialización de los resultados del presente estudio.

**Foto 132** Área cautelada alrededor del Paso de Herradura.

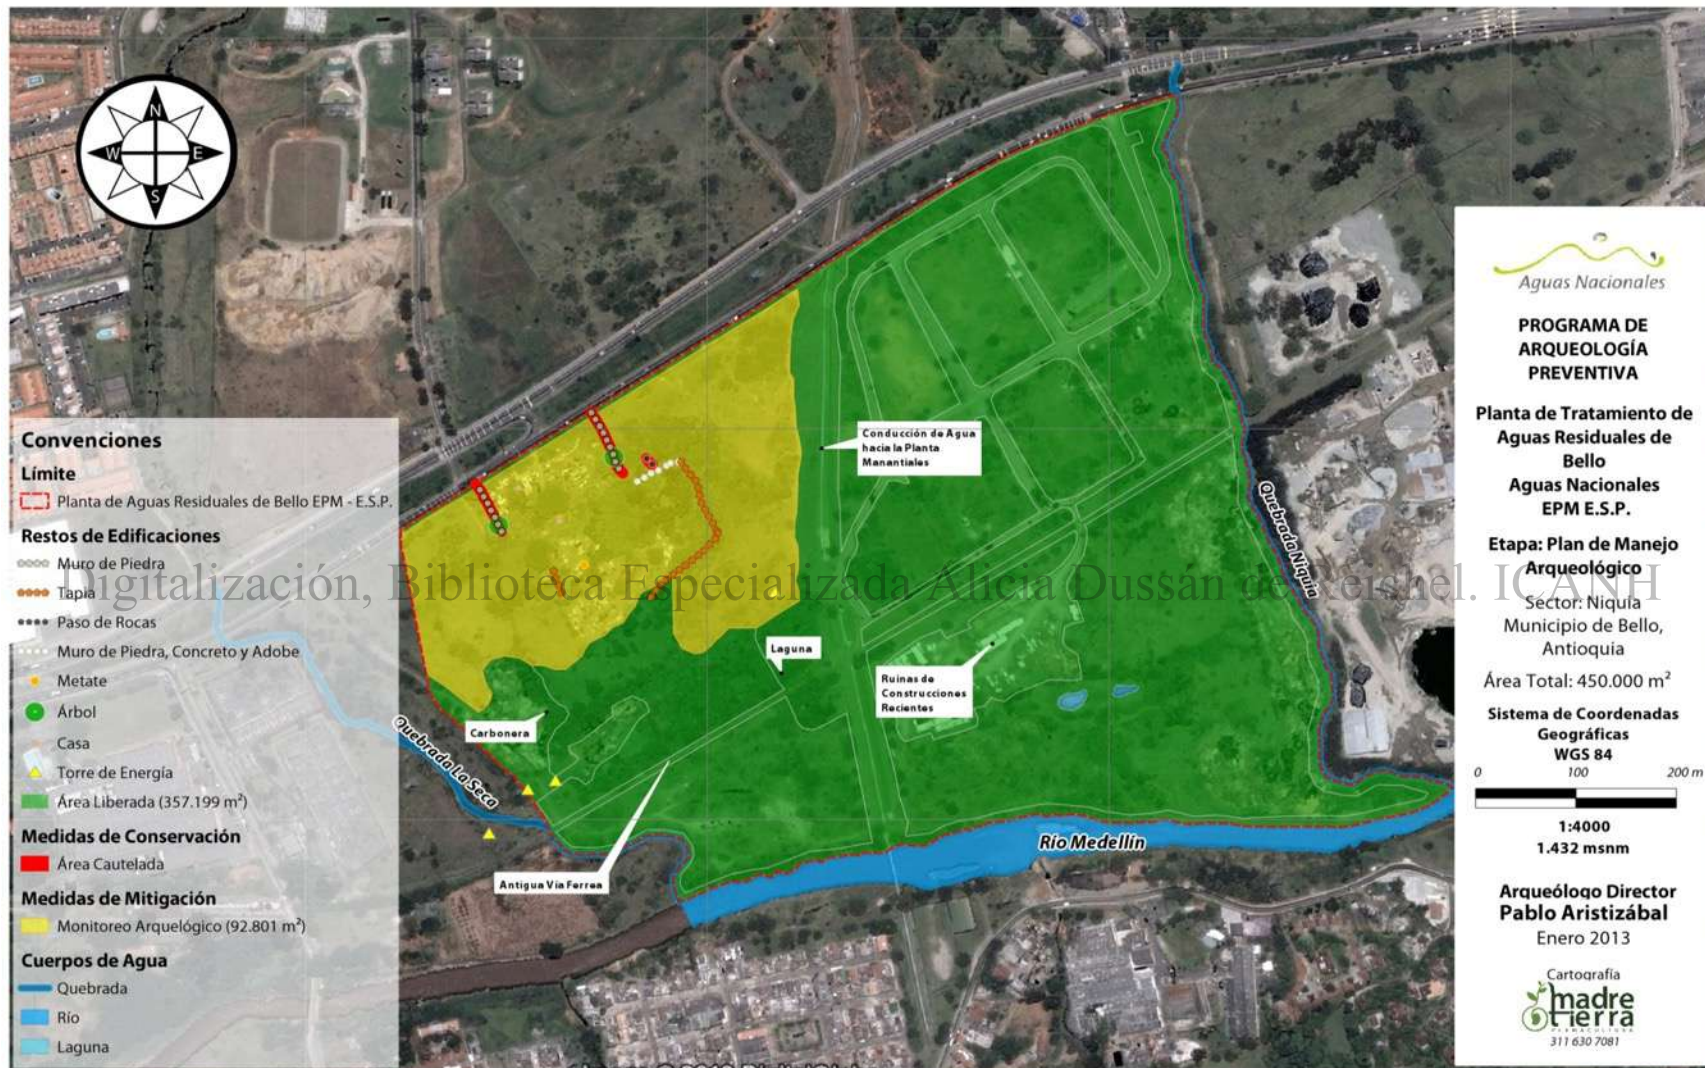
**Plano 6. Plan de Manejo Arqueológico PTAR Bello.**

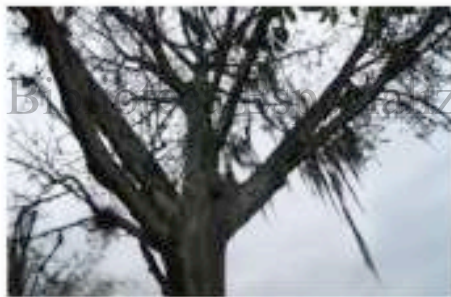
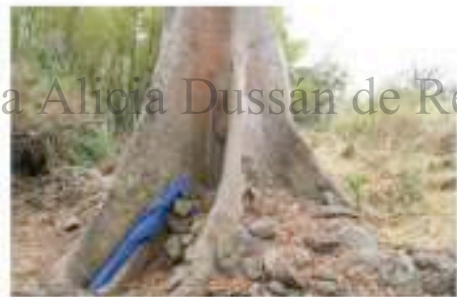
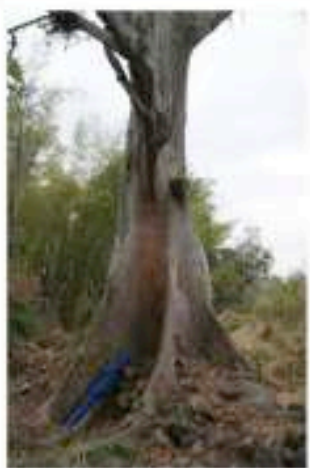
Fotos 1, 2, 3 y 4: *Ceiba pentandra* L.

Árbol encontrado sobre el vallado del lado norte del lote.

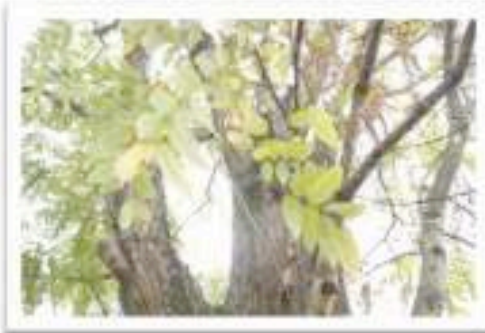
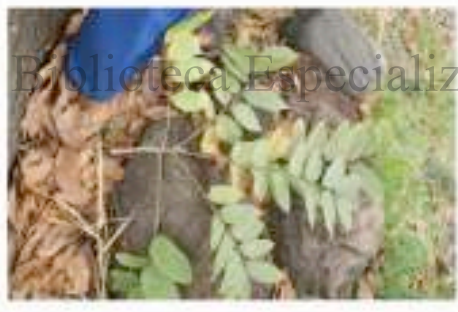
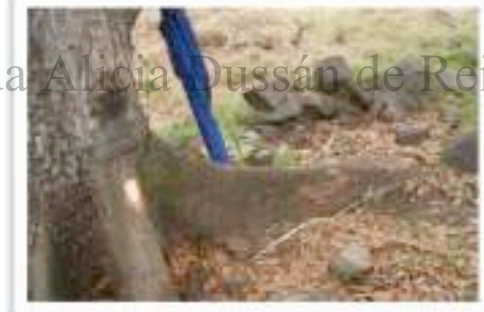
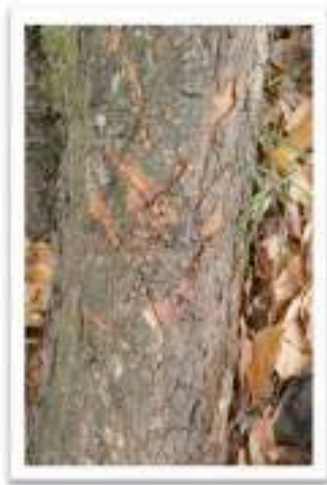
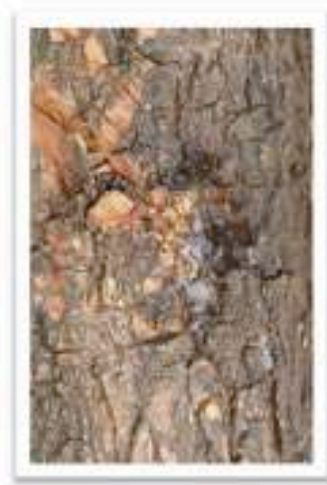
Informe de Utilización  
Cálculo de la edad de dos árboles presentes sobre vallados reportados por la Prospección Arqueológica y  
Formulación del Plan de Manejo Arqueológico del proyecto PTAR – Bello  
Fotos 5, 6, 7, 8, 9 y 10 Cedro (*Cedrela odorata* L.)

Árbol encontrado al final del vallado del lado sur del lote.
