**RECONOCIMIENTO Y PROSPECCIÓN ARQUEOLÓGICA PARA EL PROYECTO CONEXIÓN  
TIBÚ**

**TIBÚ – NORTE DE SANTANDER**

**MARZO DE 2015**

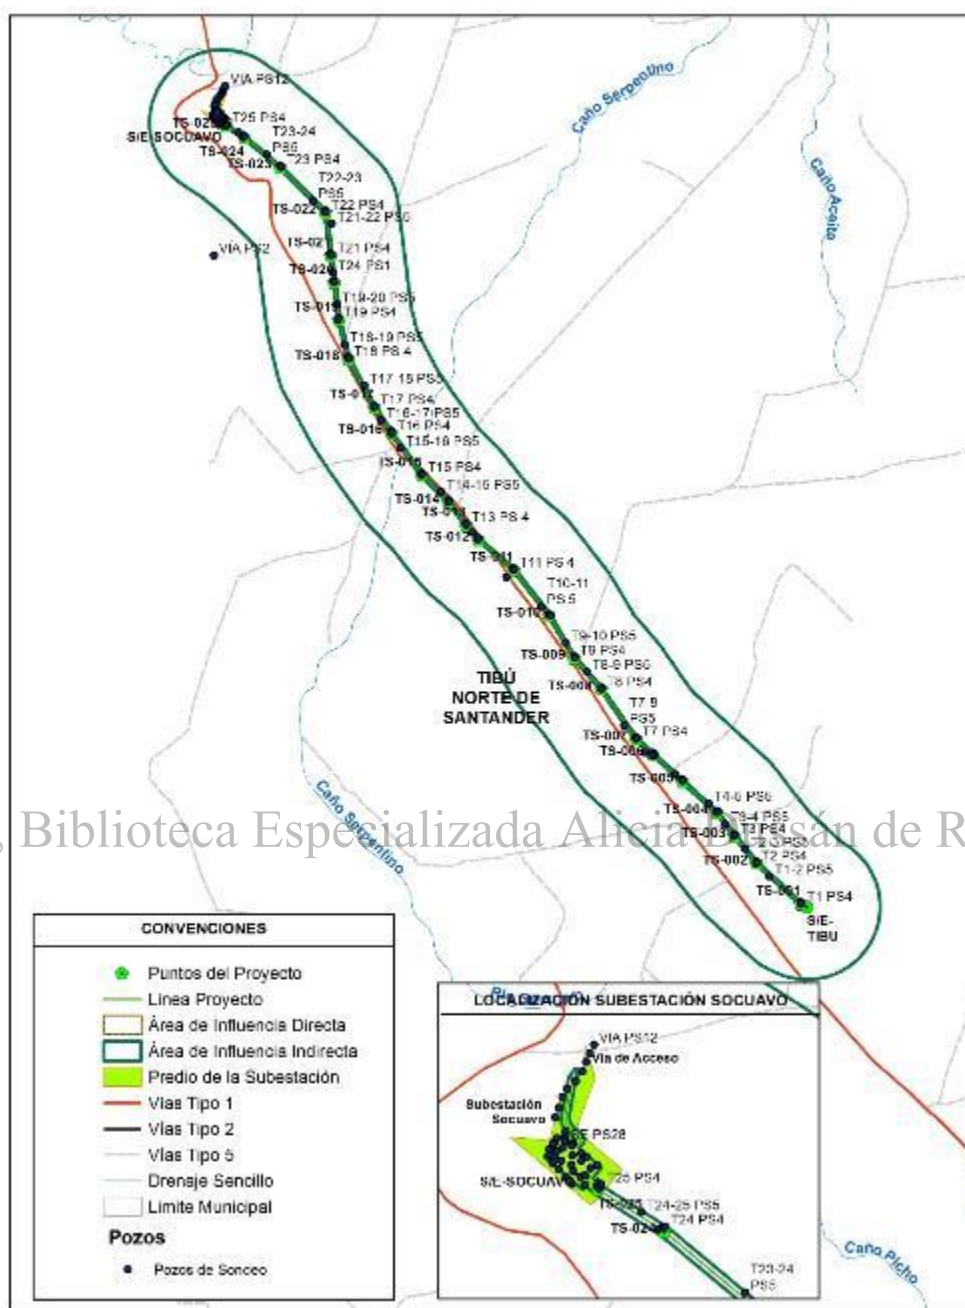
Figura 2 . Localización de pozos de sondeo georeferenciados en campo

Se comenzaron las labores puntuales de prospección principalmente en los sitios donde se hará intervención con movimiento de suelos. Esto es en puntos definitivos de torre, proporcionados en coordenadas planas, por la empresa dueña del proyecto, un pozo de sondeo en cada intermedio de torre, en el área donde se proyecta construir la subestación eléctrica Socuavó y en su respectiva vía de acceso. Con el fin de identificar posibles yacimientos arqueológicos se realizaron cuatro pozos de sondeo en cada sitio de torre, a lo largo del trazado de la línea eléctrica que es de 6.880 metros, con un total de 25 torres. Cada torre ocupará un espacio aproximado de 25 m<sup>2</sup>.

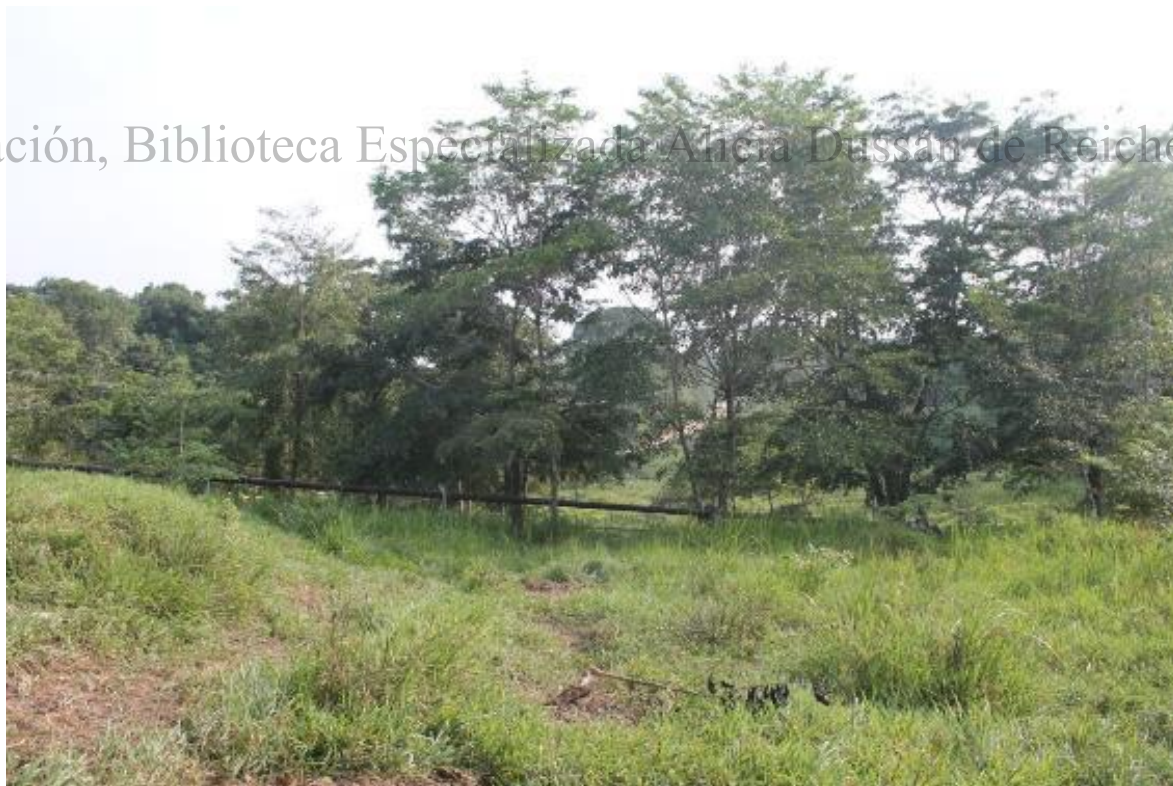
La vía de acceso tiene aproximadamente 150 m. y transcurre de un paisaje ondulado a semiplano en el sitio donde se construirá la Subestación Socuavó,. Se observa en la zona alta intervención antrópica por infraestructura petrolera; abundante tubería superficial y otras actividades que afectan el suelo, tal como vestigios de una antigua locación y construcción o ampliación de vía. (Ver Anexo 8)

| POZO DE SONDEO | SITIO DE PROSPECCIÓN | COORDENADAS (ORIGEN BOGOTÁ) | DESCRIPCIÓN DE POZOS | FOTO |
|---|---|---|---|---|
| 1 | VÍA PS1 | 1146126<br>1457002<br>75msnm | 0-20 limo-arcilloso amarillo<br>20-45 arcillo-limoso ocre<br>45-60<br>Sin material cultural | |

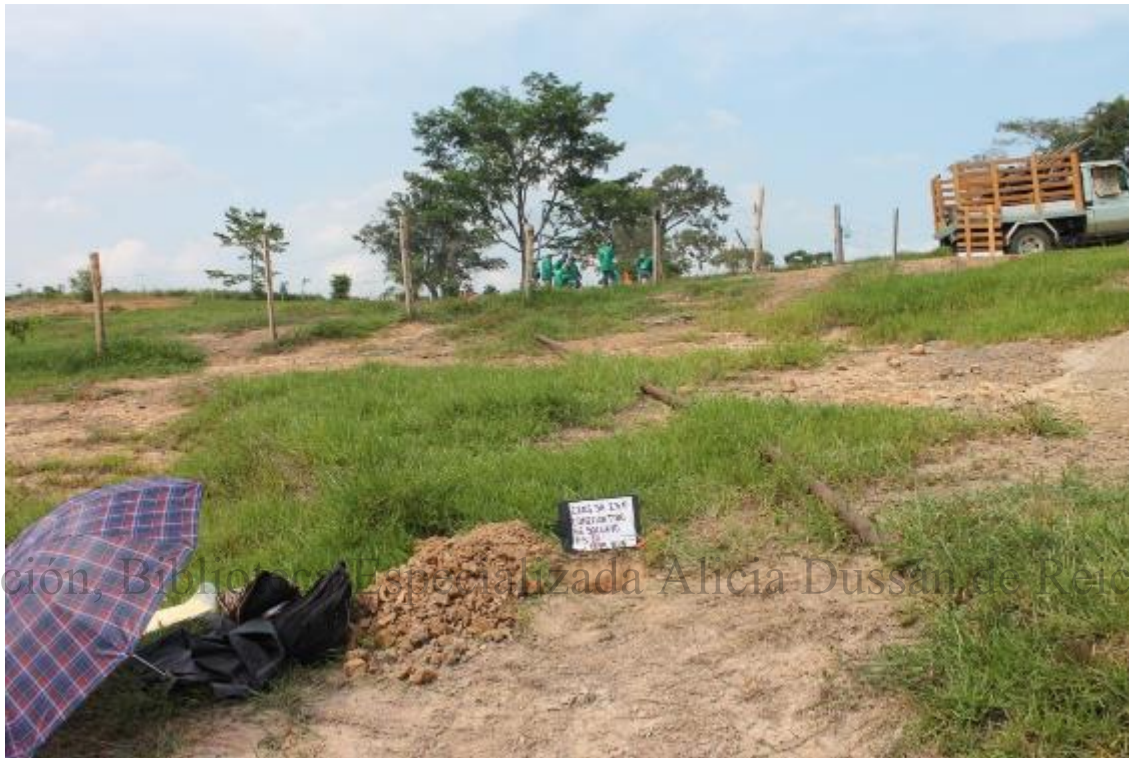
Área de terreno semiplano de aproximadamente 1.5 Ha, con antigua intervención de la industria petrolera (infraestructura, en parte piso de asfalto), como vestigios de una locación, y presencia de tubería para el transporte de hidrocarburos, lo que sugiere alteración previa del terreno (Ver Anexo 8)

| POZO DE SONDEO | SITIO DE PROSPECCIÓN | COORDENADAS (ORIGEN BOGOTÁ) | DESCRIPCIÓN DE POZOS | FOTO |
|---|---|---|---|---|
| 13 | SE PS1 | 1146158<br>1456939<br>67msnm | De 0-50cm suelo franco arcilloso, amarillo claro.<br>De 50-70cm suelo arcilloso amarillo moteado rojizo.<br>Sin material cultural. | |

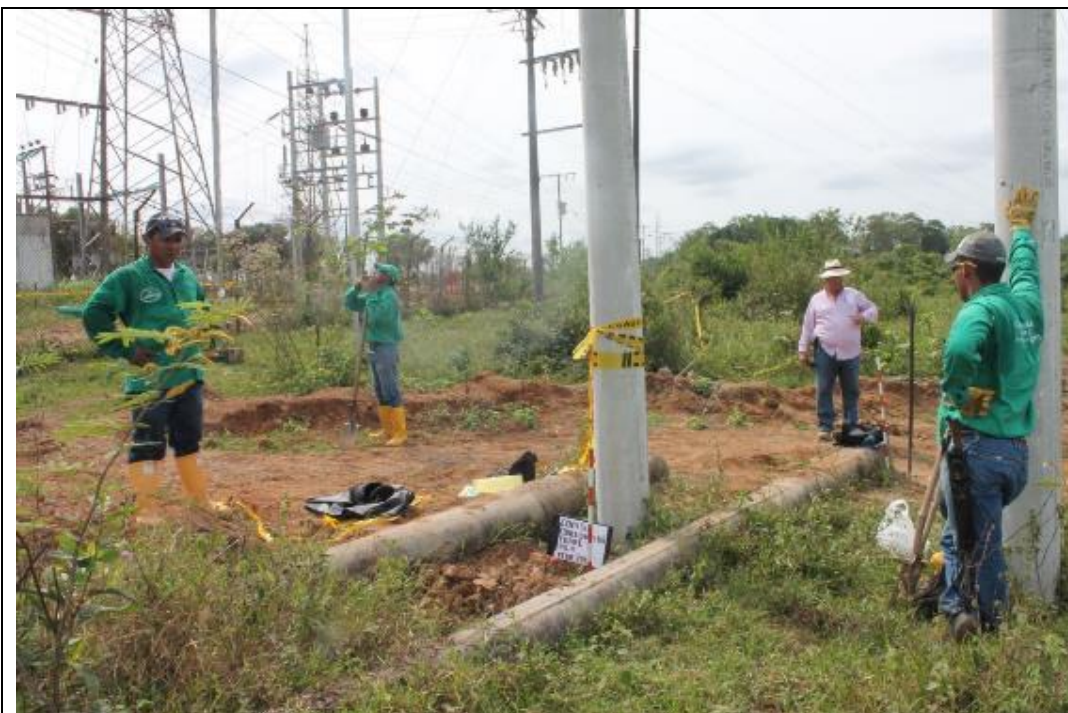
En terreno plano, zona fuertemente intervenida previamente por la subestación Tibú, desde donde partirá la línea de Conexión Tibú. Se observa la infraestructura de la subestación y varios postes de cemento.

| 41 | T1 PS1 | 1159142<br>1451775<br>72 msnm | 0-22 Relleno reciente<br>22-46 Arcilloso gris<br>Sin material cultural | |
| 42 | T1 PS2 | 1150137<br>1451581<br>71 msnm | 0-18 Arcilloso humus café oscuro<br>18-46 arcilloso amarillo<br>46 Arcilloso gris<br>Sin material cultural | |

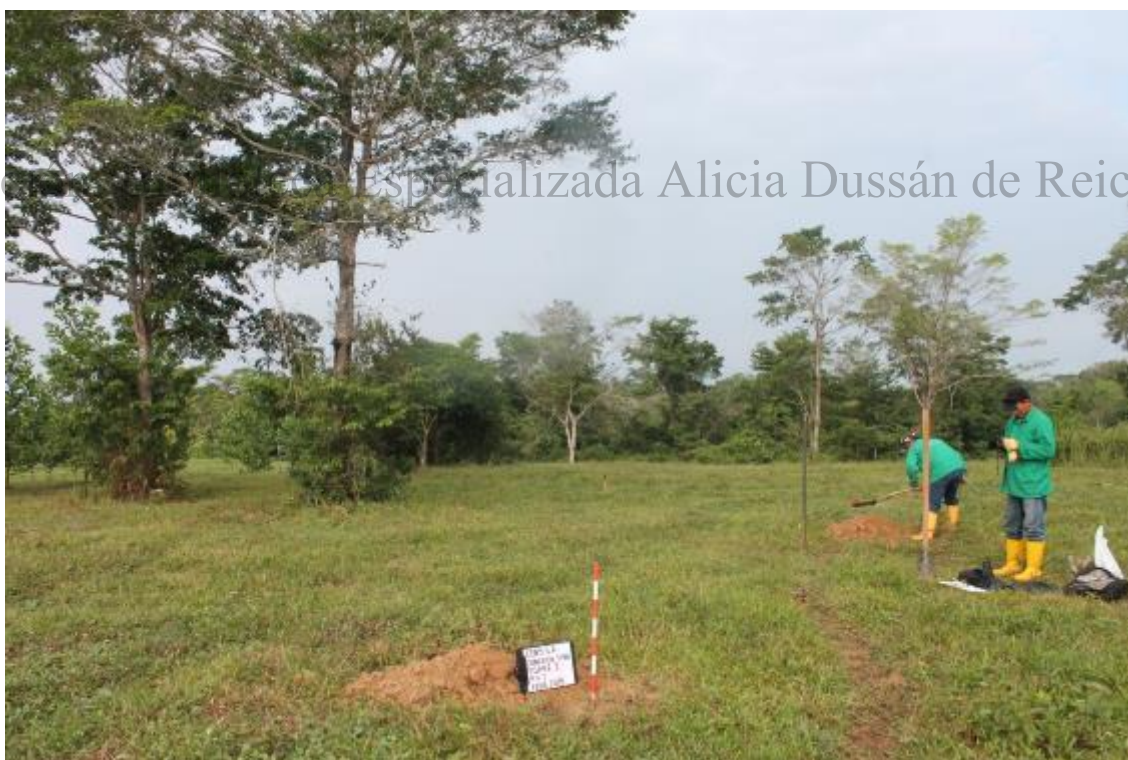
Esta torre se ubicará sobre un potrero despejado con terreno plano, con uso actual de ganadería extensiva. Área deforestada y con pisoteo de semovientes

| 46 | T2 PS1 | 1149835<br>1451854<br>68 msnm | 0-8 Arcillo limoso amarillo oscuro<br>8-68 Arcillo limoso amarillo claro<br>Sin material cultural | |
| 47 | T2 PS2 | 1149833<br>1451858<br>70 msnm | 0-18 Arcilloso amarillo<br>18-45 Arcilloso rojizo<br>48-55 Arcilloso gris | |

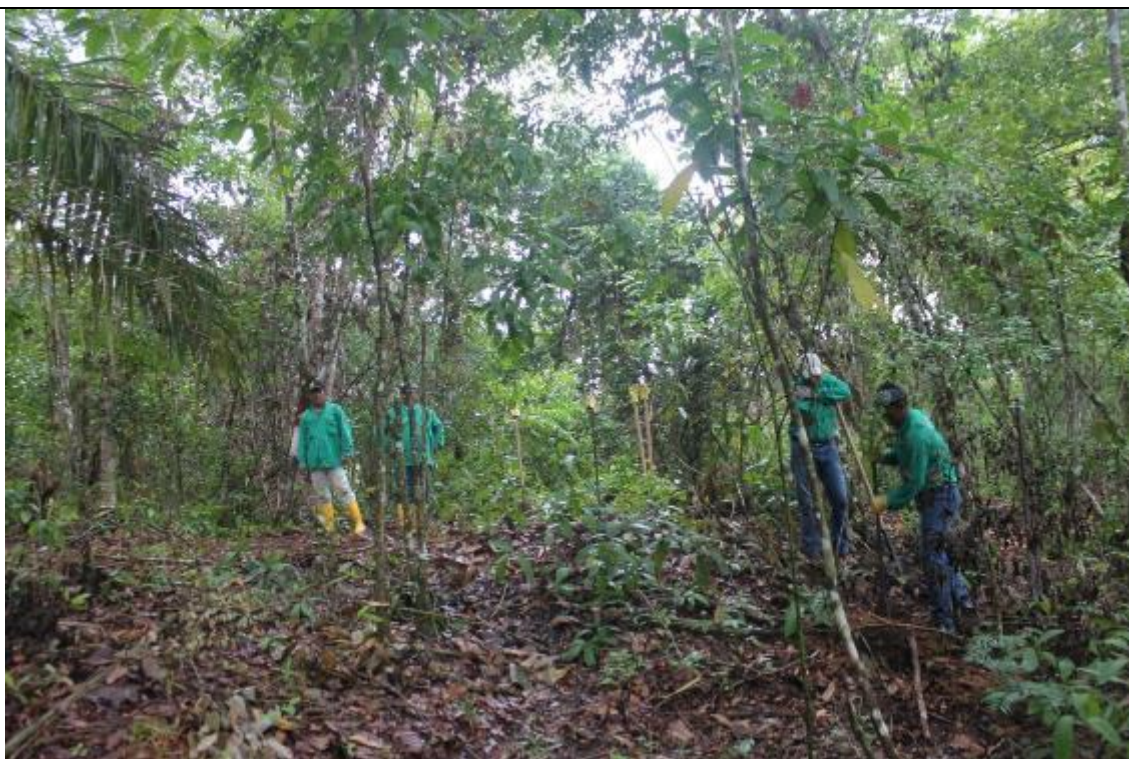
Esta torre se construirá en medio de un sembrado extenso de palma de aceite, sobre un terreno ondulado en medio de vegetación arbustiva alta y con intervención antrópica durante la preparación del suelo.

| 51 | T3 PS1 | 1149688<br>1452046<br>59 msnm | 0-62 Suelo homogéneo Limo<br>arcilloso café oscuro.<br>Sin material cultural | |
| 52 | T3 PS2 | 1149681<br>1452046<br>59 msnm | 0-59 Suelo homogéneo Limo<br>arcilloso café oscuro<br>Sin material cultural | |

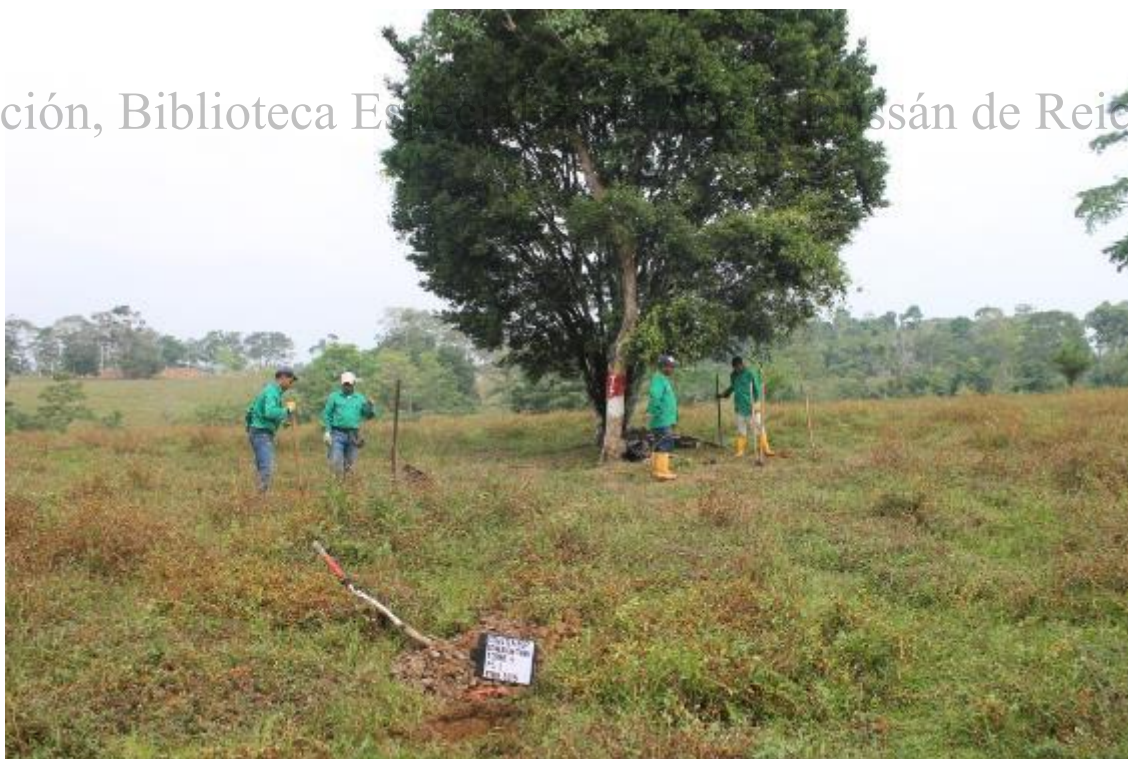
El terreno es plano y su uso actual es la ganadería, el suelo duro compactado por la cantidad de vacunos.

| 56 | T4 PS1 | 1149567<br>1452203<br>71 msnm | 0-32 Arcilloso amarillo<br>32-60 Arcilloso gris<br>Sin material cultural | | |
| 57 | T4 PS2 | 1149562<br>1452211<br>71 msnm | 0-40 Arcillo arenoso amarillo<br>40-60 Arcilloso gris<br>Sin material cultural | | |

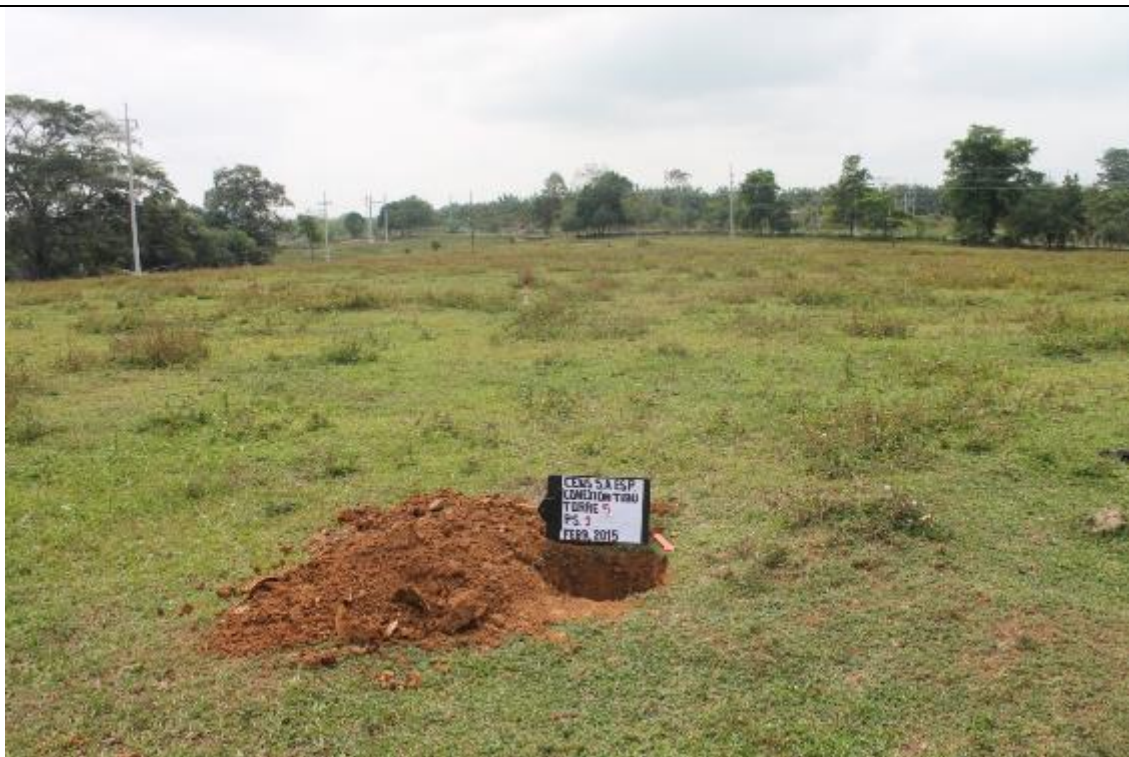
Torre sobre terreno plano en potrero despejado, cerca de la vía principal. No se observa actividad ganadera.

| 61 | T5 PS1 | 1149331<br>1452421<br>75 msnm | 0-8 Arcillo arenoso café oscuro<br>8-62 Arcillo arenoso café moteado rojizo<br>Sin material cultural | |
| 62 | T5 PS2 | 1149325<br>1452426<br>75 msnm | 0-48 Suelo homogéneo Arcillo arenoso café claro con moteado rojizo<br>Sin material cultural | |

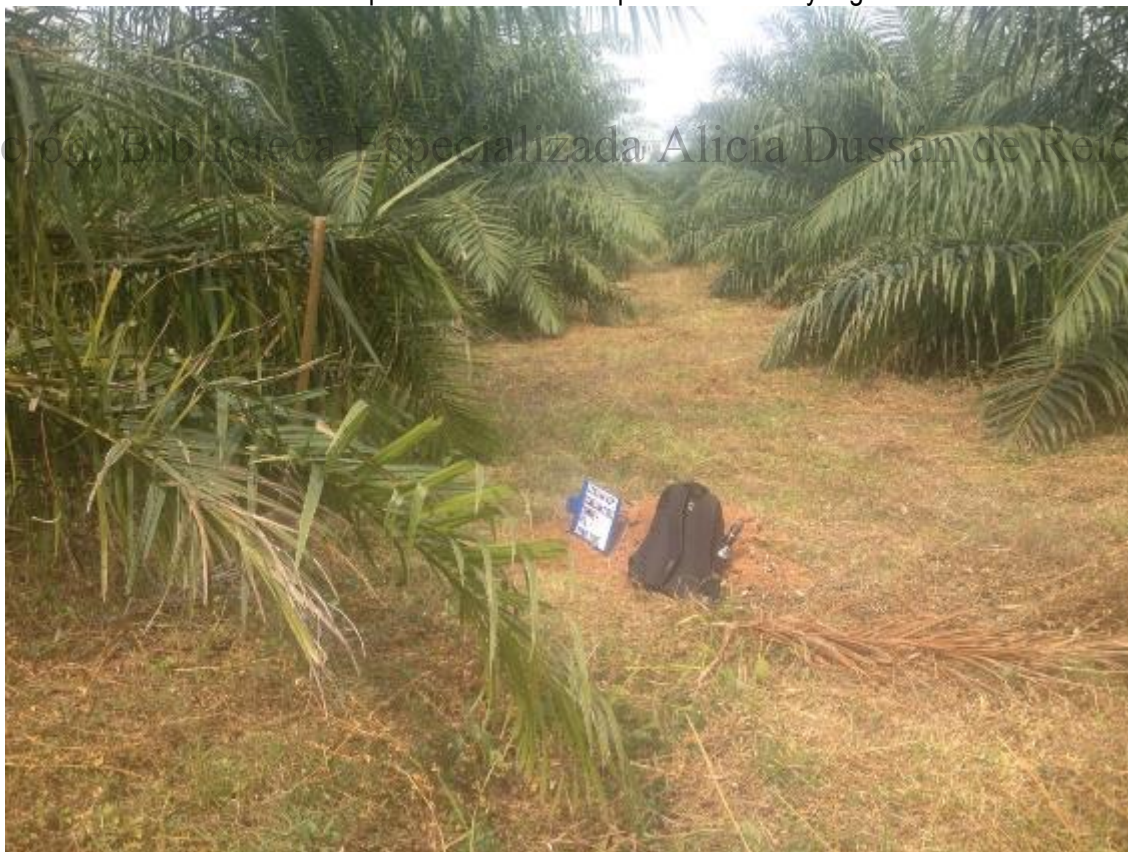
Terreno plano, dentro de cultivo extenso de palma africana. El encargado informa que estos terrenos fueron removidos con buldócer para acondicionarlos para la siembra y regadío.

| 66 | T6 PS1 | 1149127<br>1452607<br>67 msnm | 0-20 Arenoso arcilloso amarillo<br>20-62 Arcilloso rojizo<br>Sin material cultural | |
| 67 | T6 PS2 | 1149138<br>1452598<br>70 msnm | 0-40 Arcilloso ocre – gris<br>Sin material cultural | |

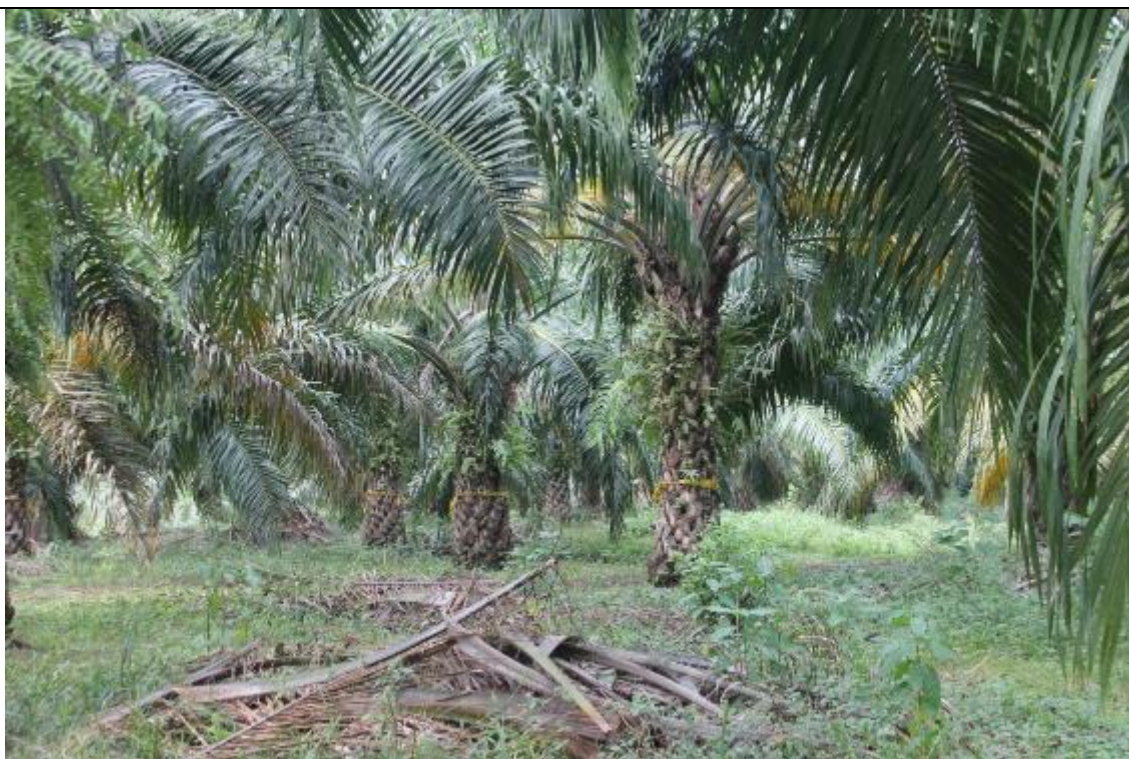
Esta torre se construirá en el terreno plano, adecuado para la siembra de palma de aceite.

| 71 | T7 PS1 | 1149011<br>1452709<br>77msnm | 0-4 Arcillo limoso café claro<br>4-49 Arcillo arenoso amarillo<br>Sin material cultural | |
| 72 | T7 PS2 | 1149007<br>1452716 | 0-4 Arcillo limoso café claro<br>4-50 arcilloso amarillo claro<br>Sin material cultural | |

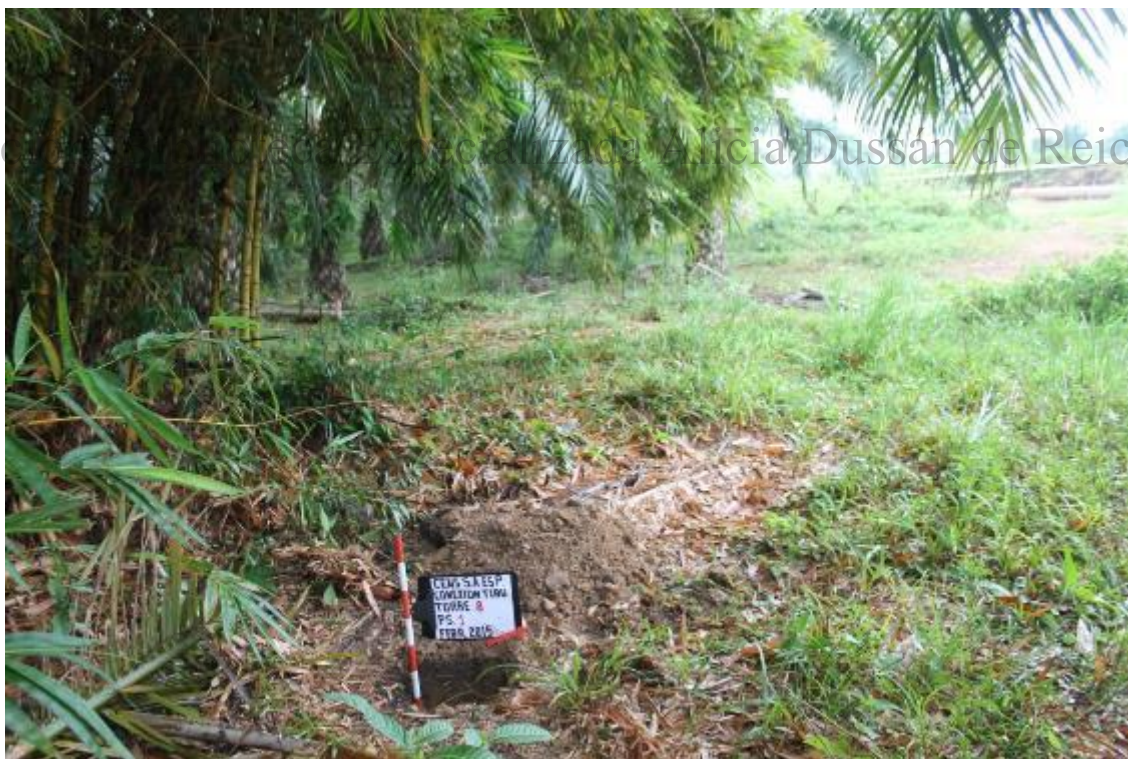
Terreno plano, correspondiente a una finca de producción de palma africana, con intervención antrópica reciente

| 76 | T8 PS1 | 1148772<br>1453049<br>88 msnm | 0-10 Arena arcilloso café oscuro<br>10-59 Arcillo limoso amarillo<br>Sin material cultural | |
| 77 | T8 PS2 | 1148771<br>1453054<br>84 msnm | 0-65 Homogéneo Arcillo limoso<br>amarillo moteado rojizo<br>Sin material cultural | |

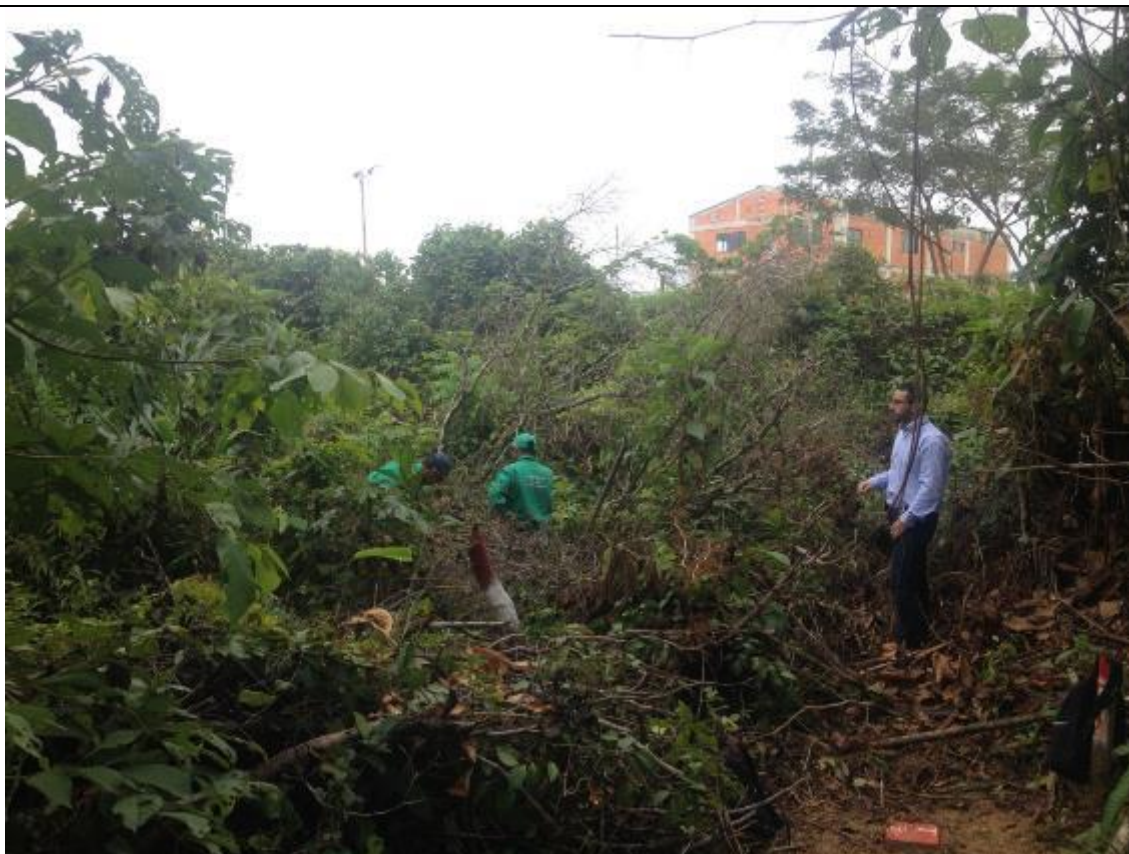
Torre proyectada sobre un terreno ondulado cubierto de vegetación en proceso de regeneración, al parecer sin intervención previa

| 81 | T9 PS1 | 1148588<br>1453266<br>73 msnm | 0-45 Suelo homogéneo Arcilloso<br>color amarillo con moteado gris y<br>ocre<br>Sin material cultural | |
| 82 | T9 PS2 | 1148588<br>1453267<br>74 msnm | 0-20 arcillo limoso amarillo con<br>moteado gris<br>20-50 Areno arcilloso<br>Sin material cultural | |

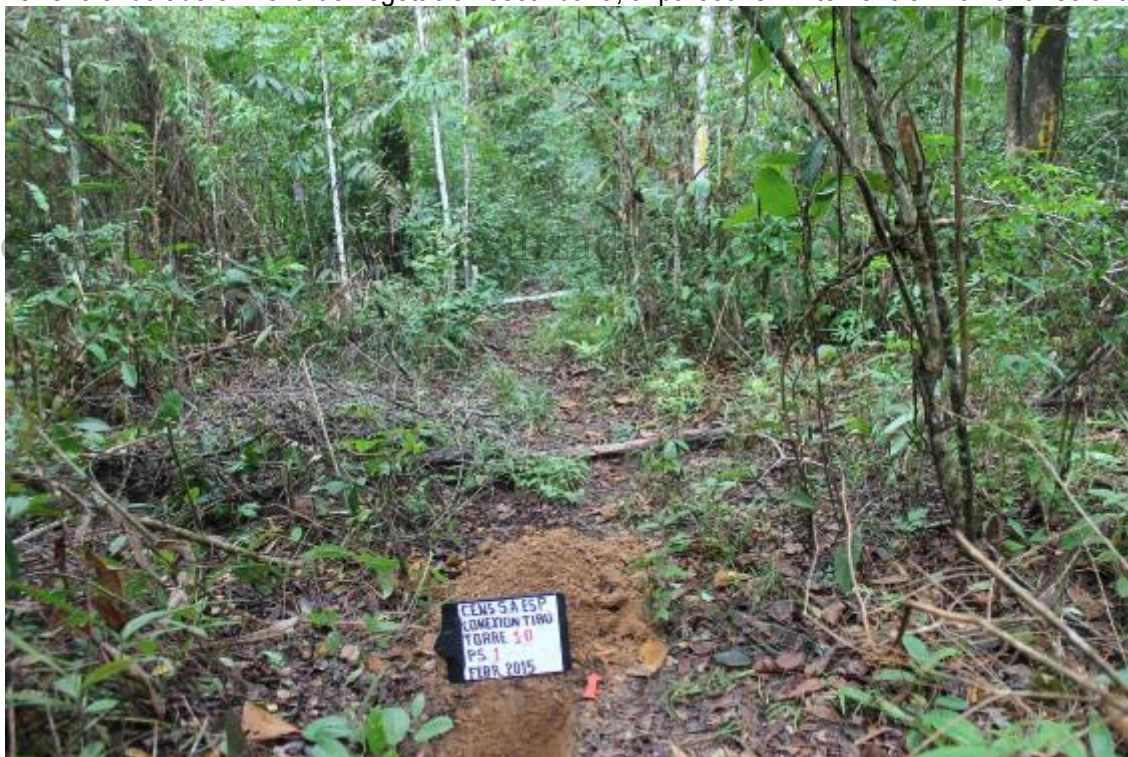
Terreno ondulado en zona de vegetación secundaria, al parecer sin intervención humana reciente

| 86 | T10 PS1 | 1148413<br>1453558<br>89 msnm | 0-48 Suelo homogéneo Areno arcilloso Amarillo. Sin material cultural | |

| 87 | T10<br>PS2 | 1148413<br>1453559<br>89 msnm | 0-52 cm suelo homogéneo,<br>arcillo-limoso pardo.<br>Sin material cultural | |

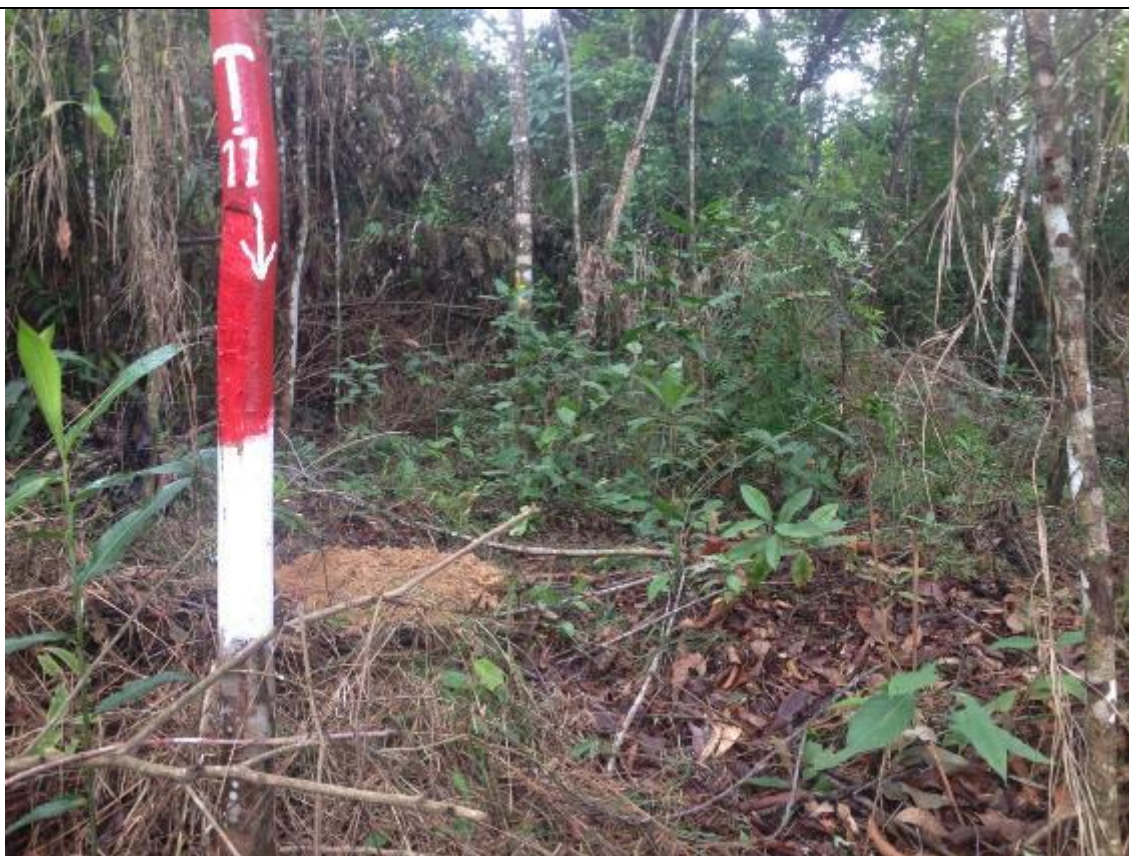
| <b>TORRE 11</b><br><br>Torre proyectada para zona ondulada con cobertura vegetal correspondiente a bosque secundario | | | | |

| 91 | T11 PS<br>1 | 1148173<br>1453868 | 0-50 cm suelo arcilloso amarillo,<br>homogéneo<br>Sin material cultural | |
| 92 | T11 PS<br>2 | 1148165<br>1453872 | 0-31 cm suelo arcilloso amarillo<br>31-51 cm limoso rojizo moteado<br>gris<br>Sin material cultural | |

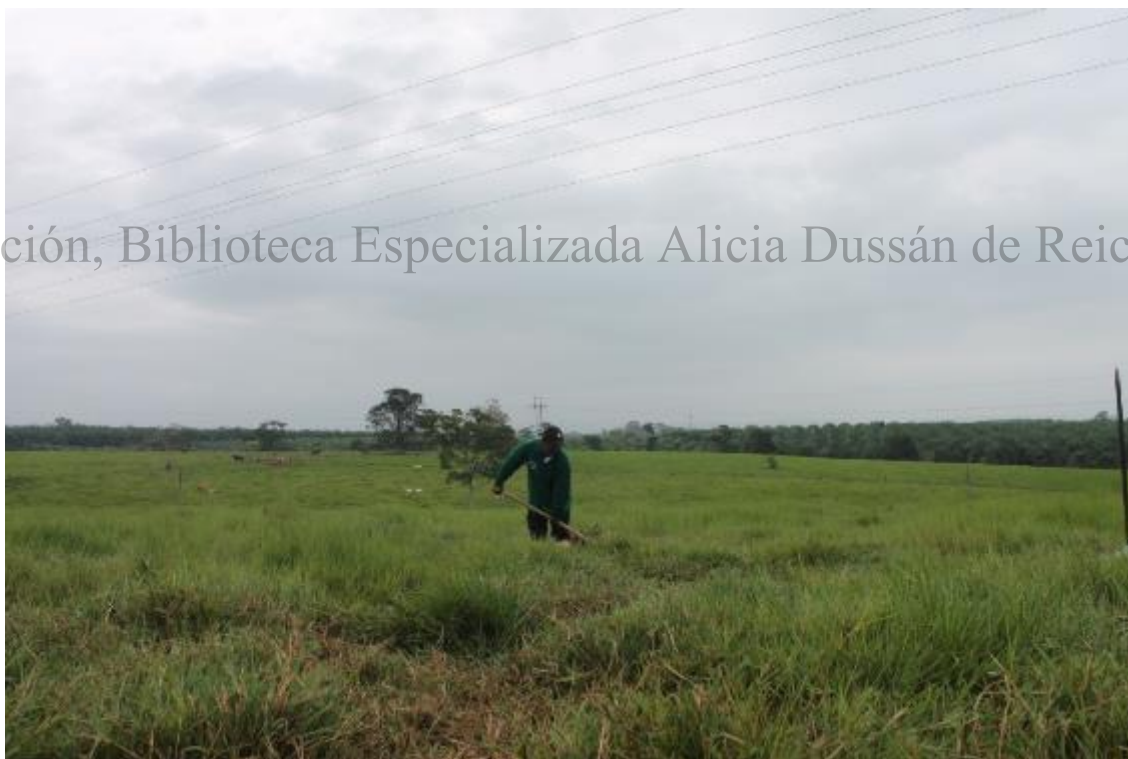
Paisaje con terreno plano, de uso ganadero extensivo

| 96 | T12 PS<br>1 | 1147929<br>1454073<br>62 msnm | 0-62 cm suelo homogéneo arcillo-<br>arenoso café.<br>Sin material cultural | | |

| 97 | T12 PS<br>2 | 1147928<br>1454077<br>68 msnm | 0-58 cm suelo homogéneo,<br>arcillo-arenoso pardo.<br>Sin material cultural | |

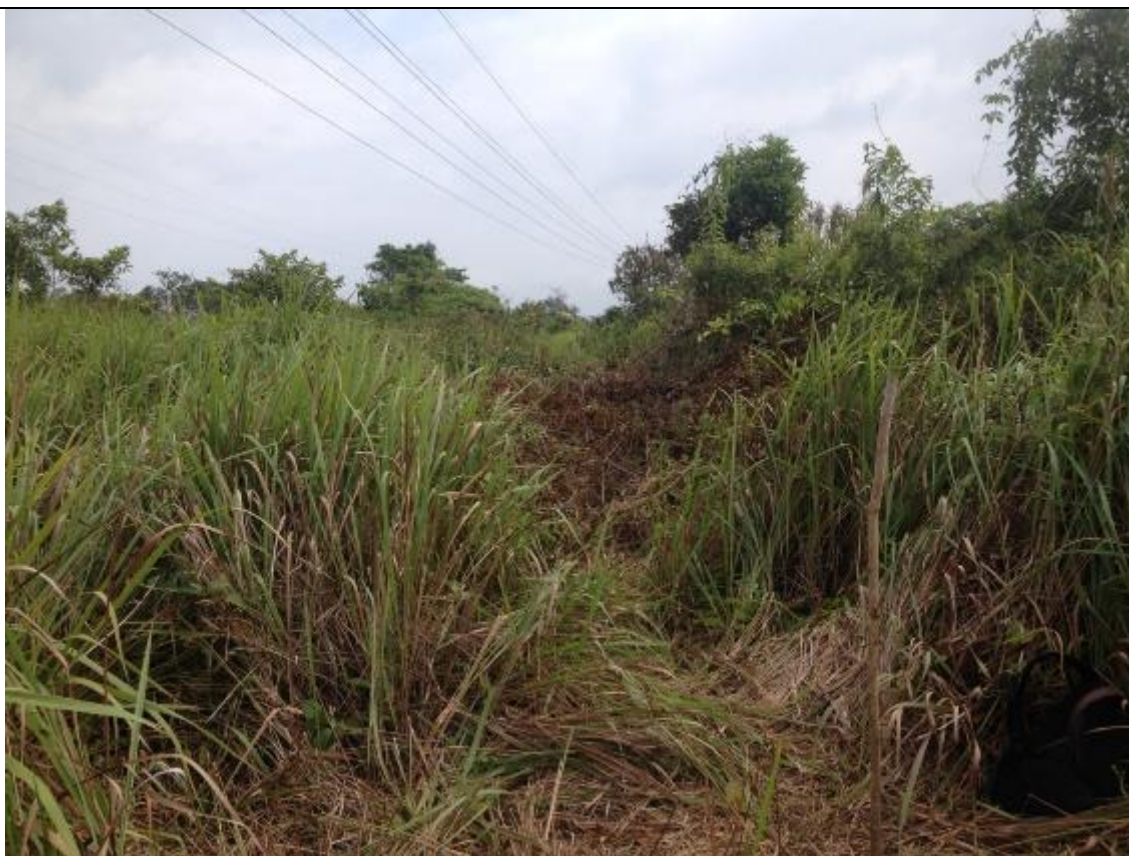
| <b>TORRE 13</b><br><br>Terreno ondulado cubierto de pastos y maleza | | | | |

| 101 | T13 PS<br>1 | 1147847<br>1454174 | 0-28 cm arcilloso ocre<br>28- 48 transición ocre moteado<br>rojizo, concreciones rojas<br>Sin material cultural | |
| 102 | T13 PS<br>2 | 1147844<br>1454177 | 0-25 cm suelo arcilloso ocre.<br>25-40 cm suelo arcilloso gris<br>moteado ocre-rojizo con<br>concreciones<br>Sin material cultural | |

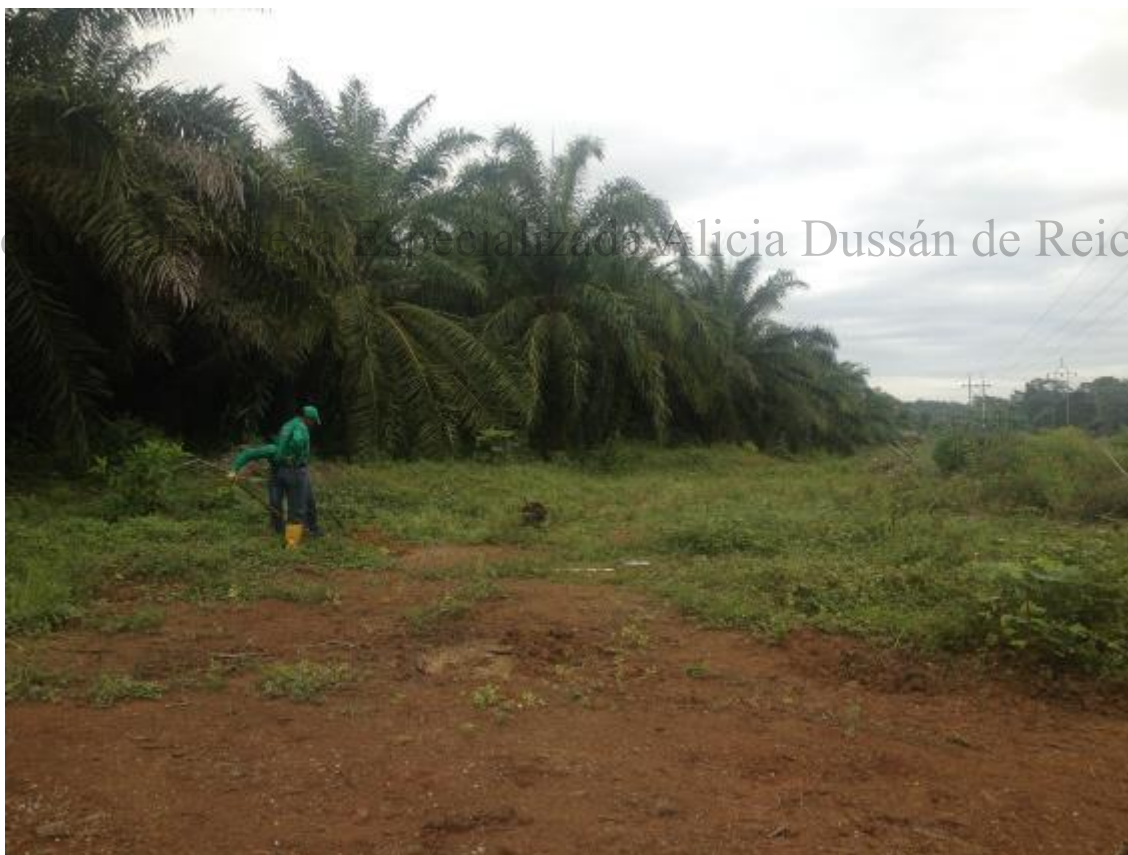
Terreno plano dentro de finca dedicada a la siembra de palma de aceite, justo en el límite del cultivo, en zona espejada

| 106 | T14 PS1 | 1147727<br>1454329<br>59 msnm | 0-18 suelo arcillo-arenoso ocre<br>18-40 suelo arcilloso rojizo<br>moteado gris<br>Sin material cultural | |
| 107 | T14 PS2 | 1147723<br>1454335<br>62 msnm | 0-15 cm suelo limo-arcilloso café<br>15-30 cm arcillo limoso rojizo<br>moteado gris<br>30-42 cm arcilloso gris moteado rojizo<br>Sin material cultural | |

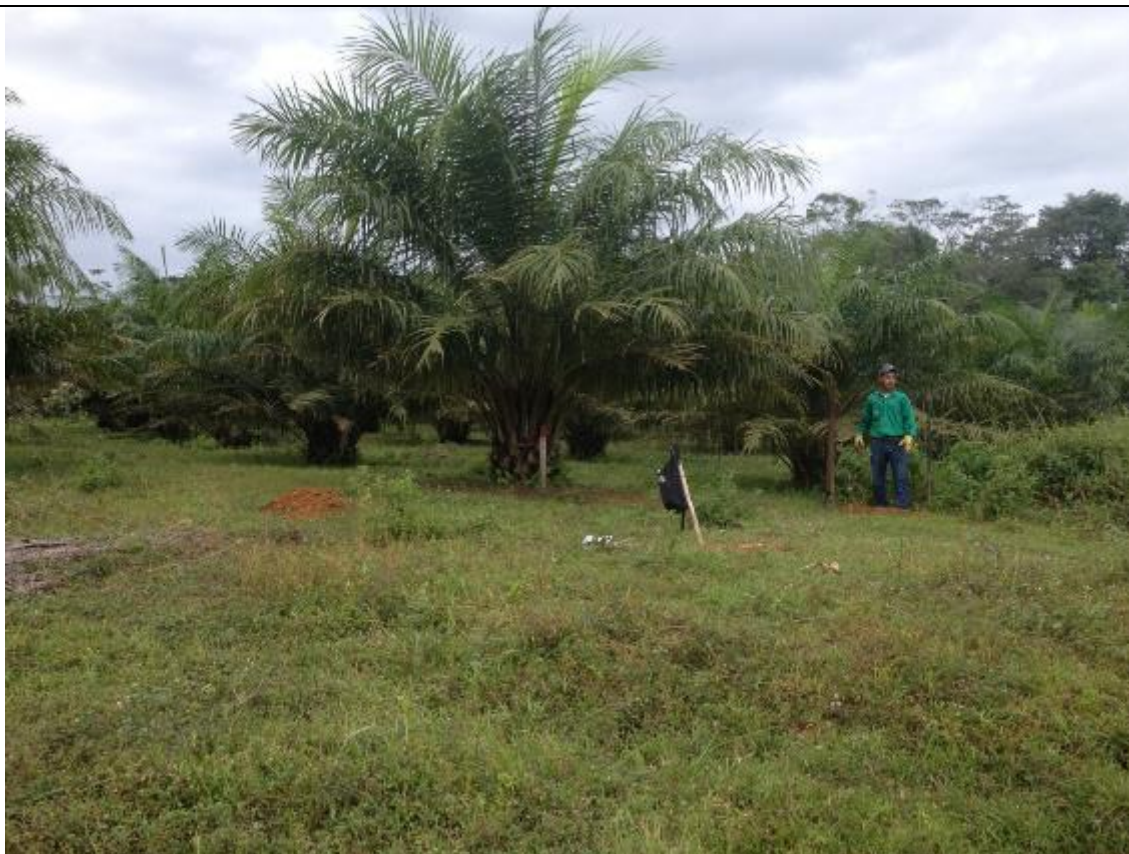
Terreno plano dentro de finca dedicada a la siembra de palma de aceite, justo en el límite del cultivo, en zona despejada

| 111 | T15<br>PS1 | 1147544<br>1454516<br>60 msnm | 0-45 suelo homogéneo arcillo-arenoso ocre.<br>Sin material cultural | |
| 112 | T15<br>PS2 | 1147539<br>1454522 | 0-50 cm homogéneo arcillo-arenoso ocre, entre los 25-43 carbón disperso.<br>Sin material cultural. | |

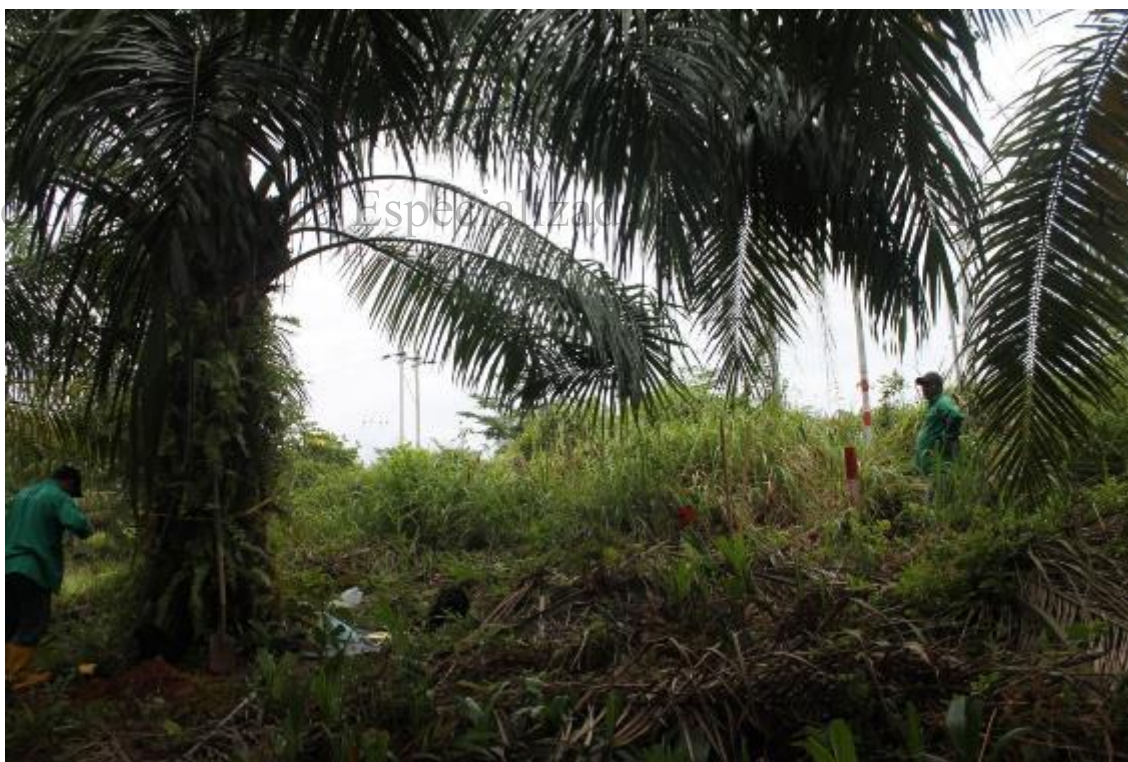
Terreno ondulado en sector de sembrado de palma de aceite, con intervención antrópica por adaptación del cultivo

| 116 | T16<br>PS1 | 1147334<br>1454801<br>55 msnm | 0-10 cm arcillo limoso ocre.<br>10-52 cm arcillo limoso amarillo<br>claro<br>Sin material cultural | |
| 117 | T16<br>PS2 | 1147329<br>1454809<br>68 msnm | 0-25 cm Arcillo-limoso amarillo<br>oscuro con presencia de carbón<br>en chispas.<br>25-55 cm arcillo-limoso amarillo<br>claro<br>Sin material cultural | |

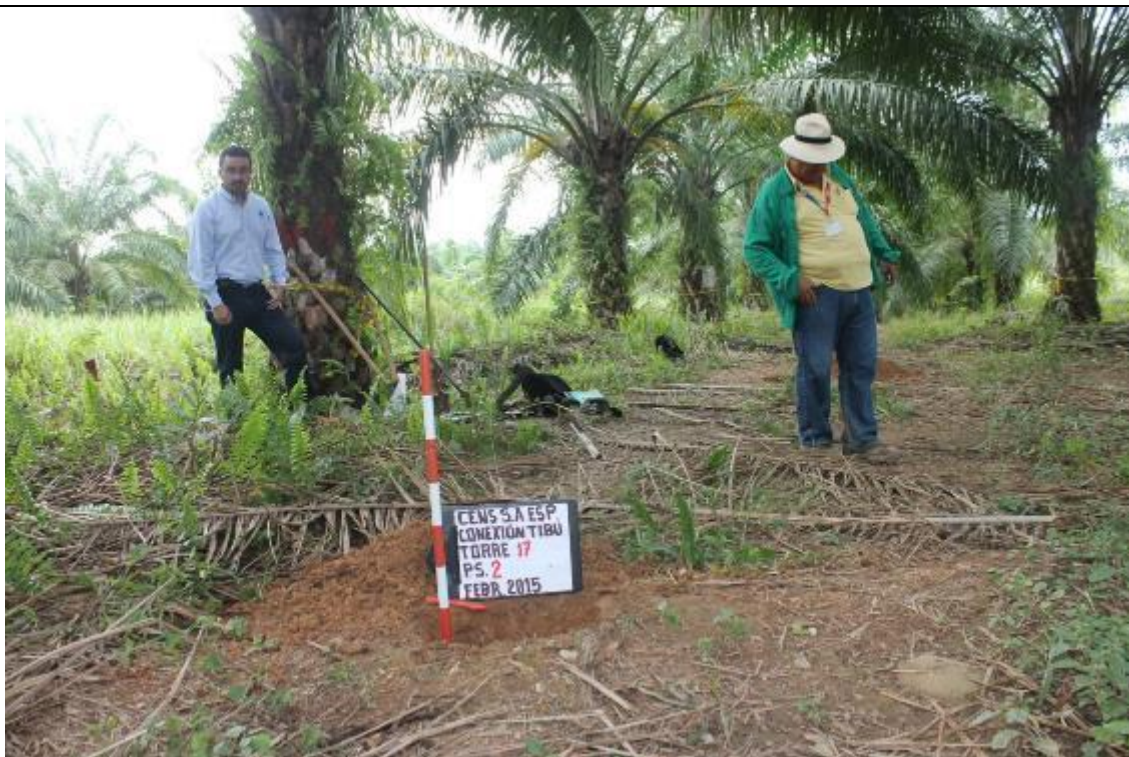
Torre proyectada en sector de cultivo de palma de aceite, semiplano y con intervención reciente

| 121 | T17<br>PS1 | 1147216<br>1454979<br>74 msnm | 0-28 cm Arcillo arenoso café claro<br>28-35 cm Arcillo limoso estrato café oscuro con carbón en las 4 paredes<br>Sin material cultural | |

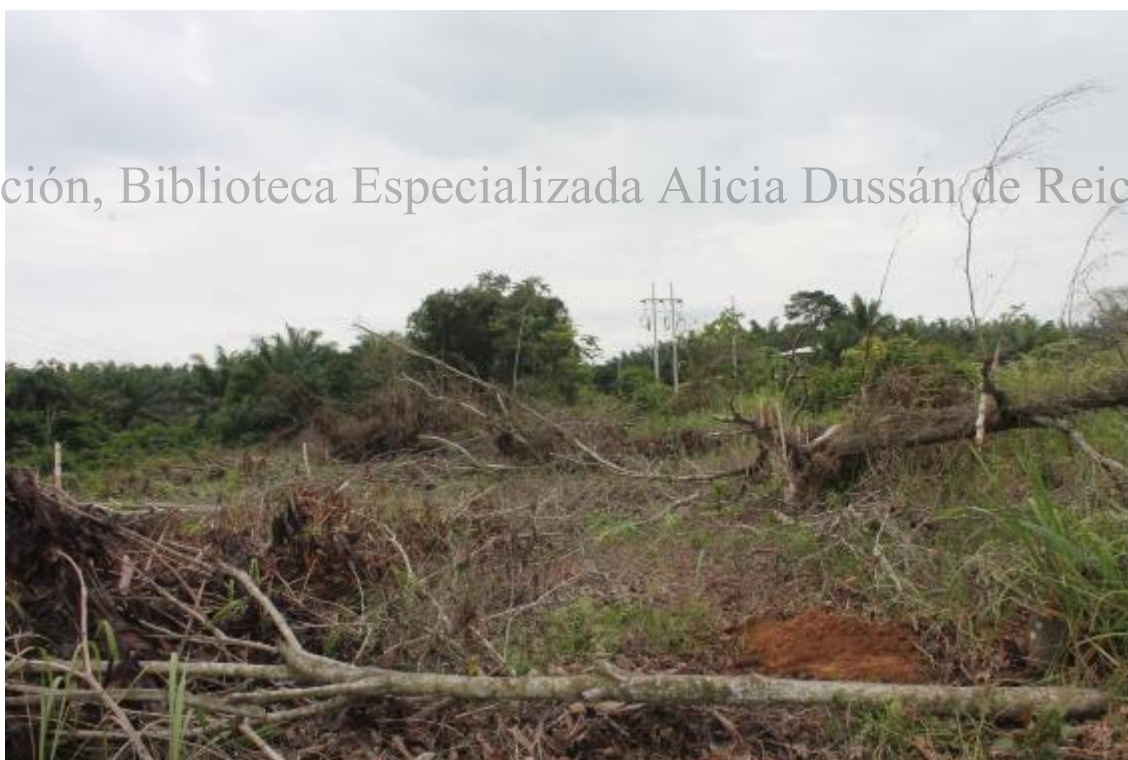
Terreno semiplano con cobertura vegetal consistente en maleza

| 126 | T18<br>PS1 | 1147040<br>1455314<br>76 msnm | 0-50 cm suelo homogéneo, a 50<br>aparece nivel freático.<br>Sin material cultural | |
| 127 | T18 PS<br>2 | 1147035<br>1455322<br>76 msnm | 0-10 cm humus arcillo-limoso<br>10-50 cm Arcillo limoso rojizo<br>Sin material cultural | |

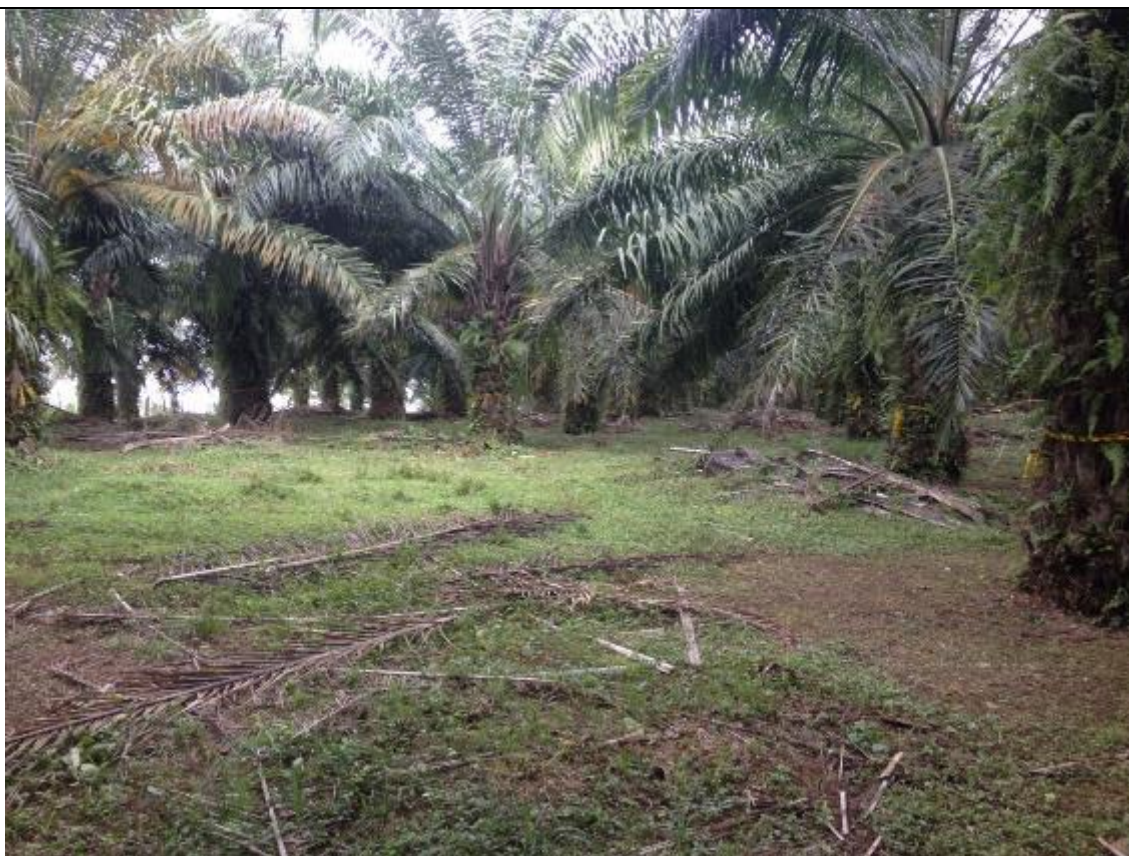
| <b>TORRE 19</b><br><br>Se construirá torre en este terreno semiplano en cultivo de palma de aceite intertvenido | | | | |

| 131 | T19<br>PS1 | 1146969<br>1455578<br>73 msnm | 0-30 cm suelo areno-arcilloso<br>ocre<br>30-40 cm arcilloso gris moteado<br>rojo<br>Sin material cultural | |
