**RECONOCIMIENTO Y PROSPECCIÓN ARQUEOLÓGICA PARA EL PROYECTO CONEXIÓN  
TIBÚ**

**TIBÚ – NORTE DE SANTANDER**

**MARZO DE 2015**

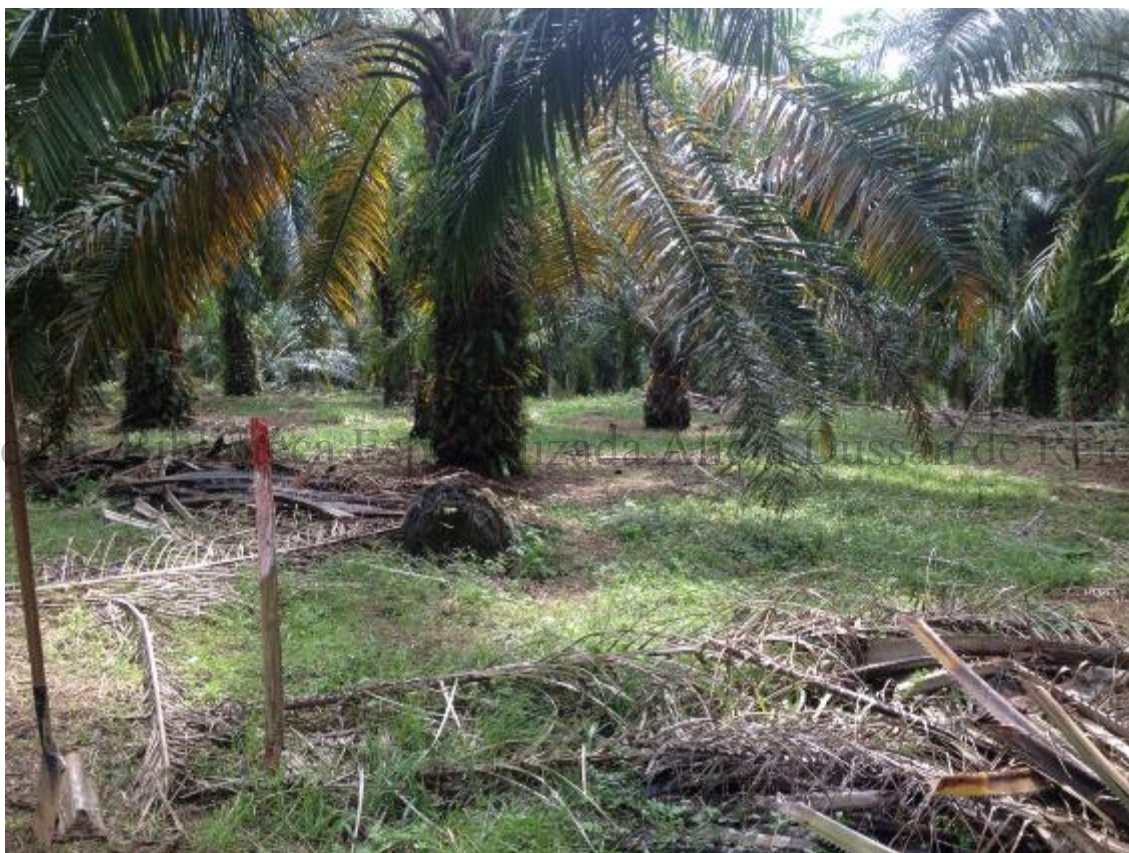
Terreno semiplano intervenido para cultivo de palma de aceite

| 136 | T20<br>PS1 | 1146941<br>1455837<br>69 msnm | 1-18 cm areno-arcillosa café<br>18-30 cm arcillosa café claro moteado rojizo<br>Sin material cultural | |

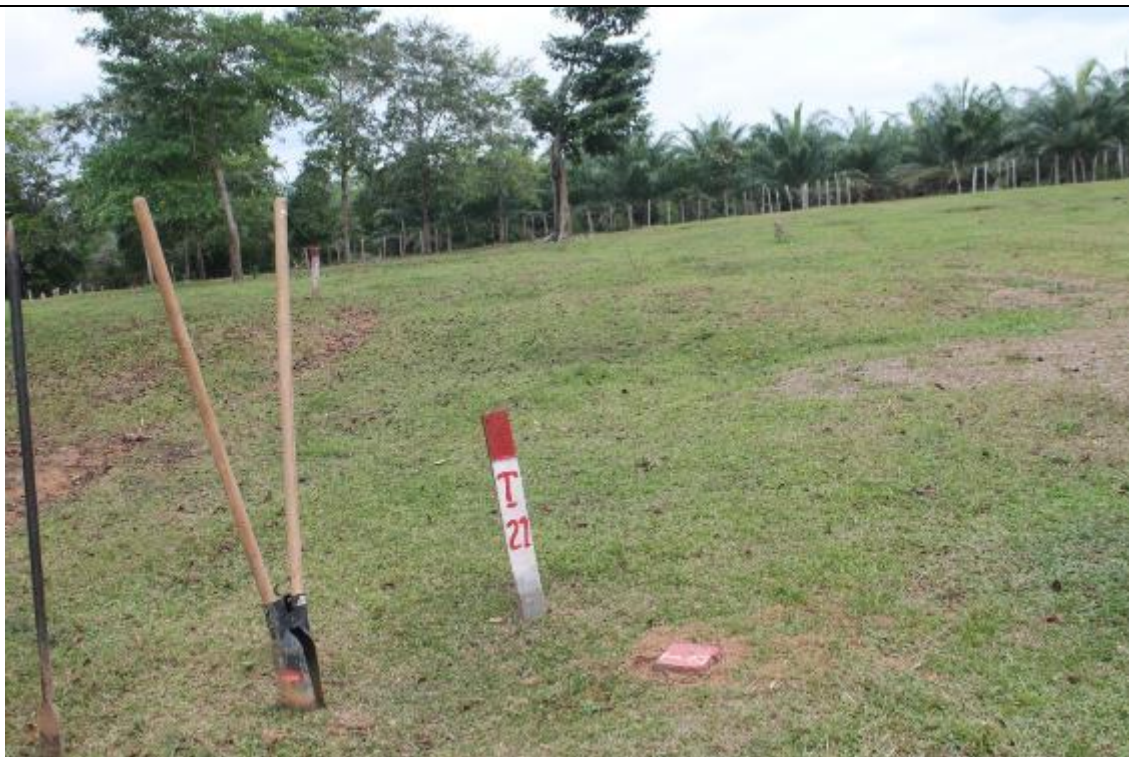
| <b>TORRE 21</b><br><br>Torre proyectada sobre terreno plano adaptado como potrero para ganado vacuno. | | | | |

| 141 | T21 PS1 | 1146918<br>1456021<br>77 msnm | Arcillo-limoso homogéneo, café rojizo.<br>Sin material cultural | |

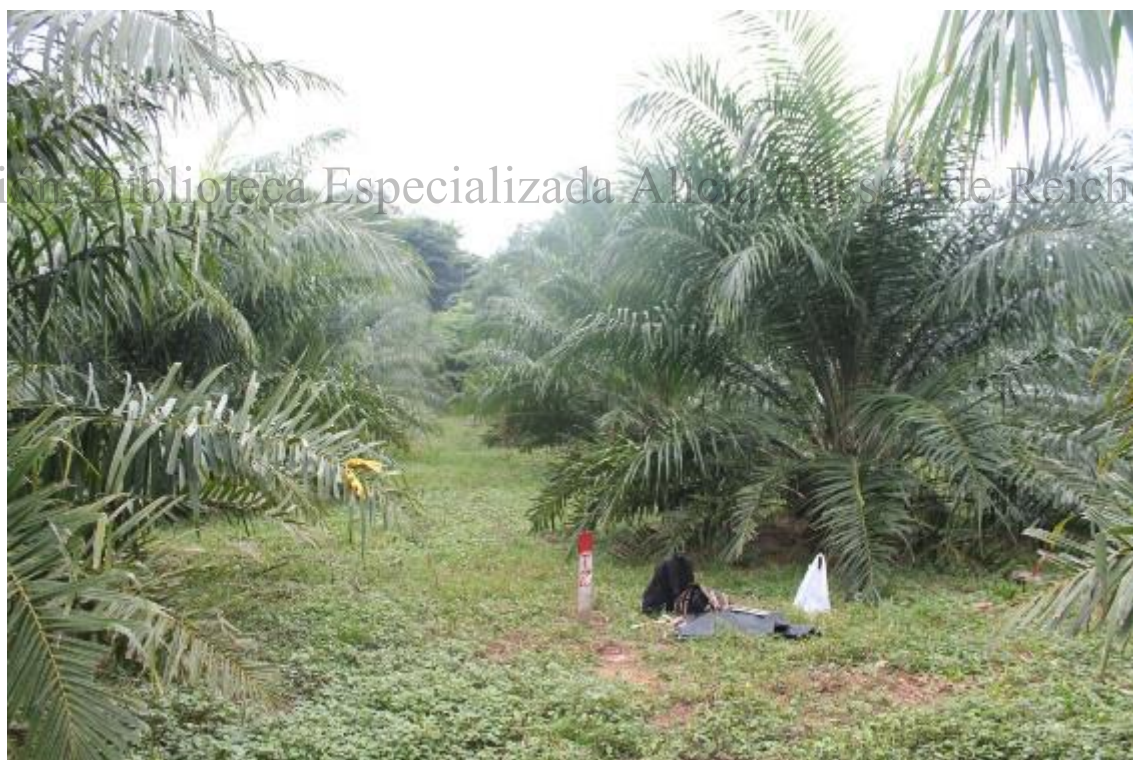
Torre proyectada en terreno plano de uso agrícola, preparado para siembra de palma africana

| 146 | T22 PS1 | 1146882<br>1456314<br>72 msnm | 0-12 cm limo-arenoso café.<br>12-18 cm rocas<br>18-58 cm Arcillo-arenoso amarillo<br>Sin material cultural | |

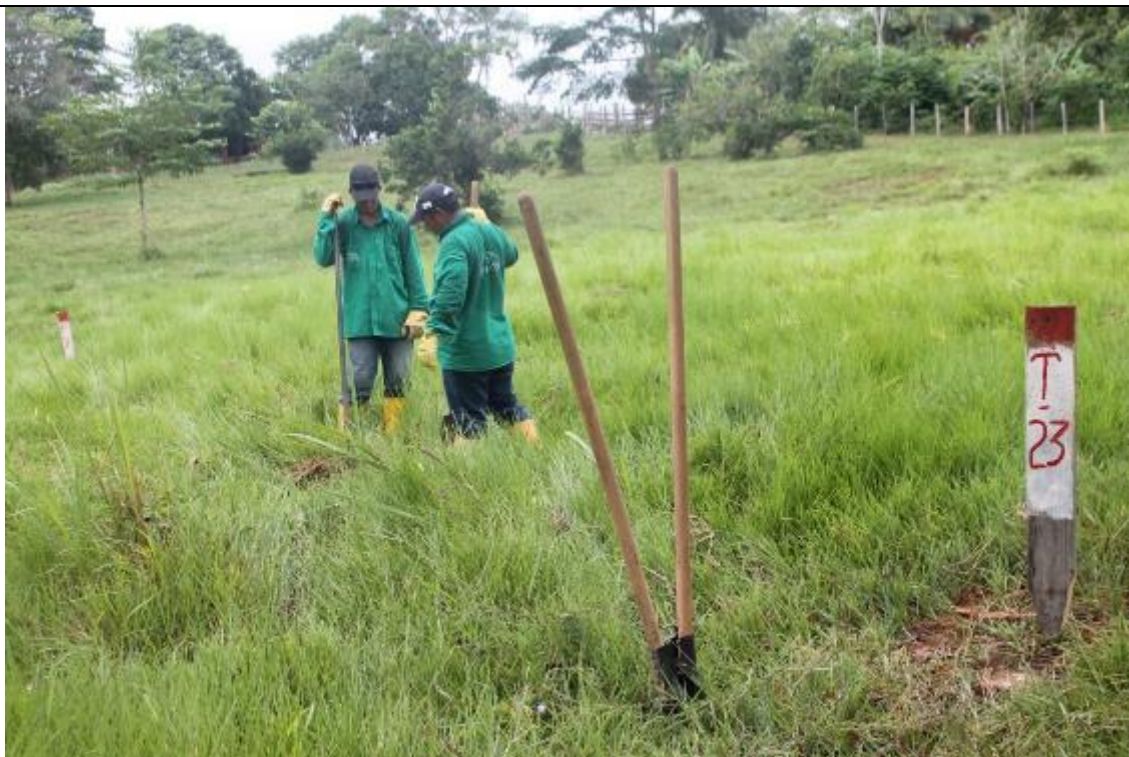
| <b>TORRE 23</b><br><br>Terreno plano semi inclinado, de uso pasto para ganado vacuno | | | | |

| 151 | T23 PS1 | 1146582<br>1456623<br>62 msnm | 0-15 cm areno-limoso café<br>15-62 cm arcillo-limoso amarillo<br>Sin material cultural | |

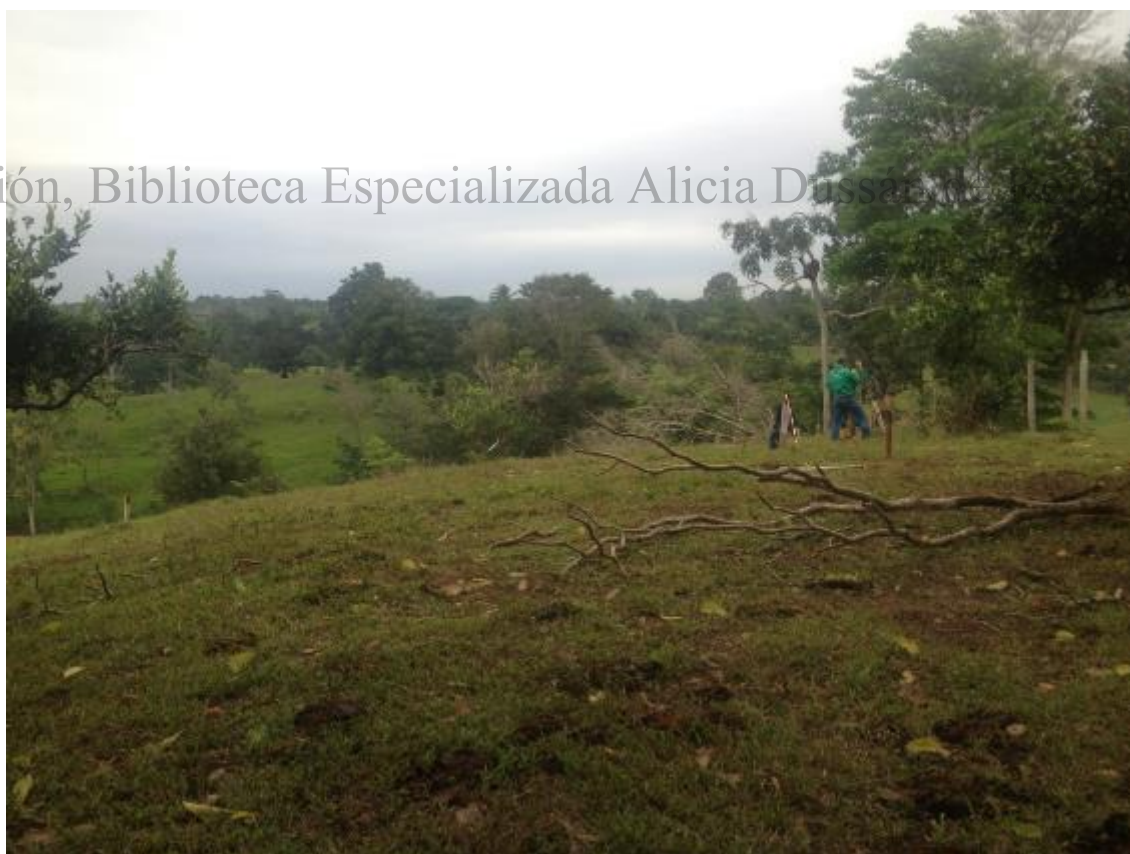
Terreno ondulado adaptado para potrero con pasto para ganado vacuno

| 156 | T24 PS1 | 1146933<br>1455902<br>62 msnm | 0-17 cm limo-arcilloso café con concreciones rojizas.<br>17-35 cm arcillo-arenoso amarillo moteado rojizo.<br>35-58 cm arcillo arenoso rojizo con concreciones.<br>Sin material cultural | |

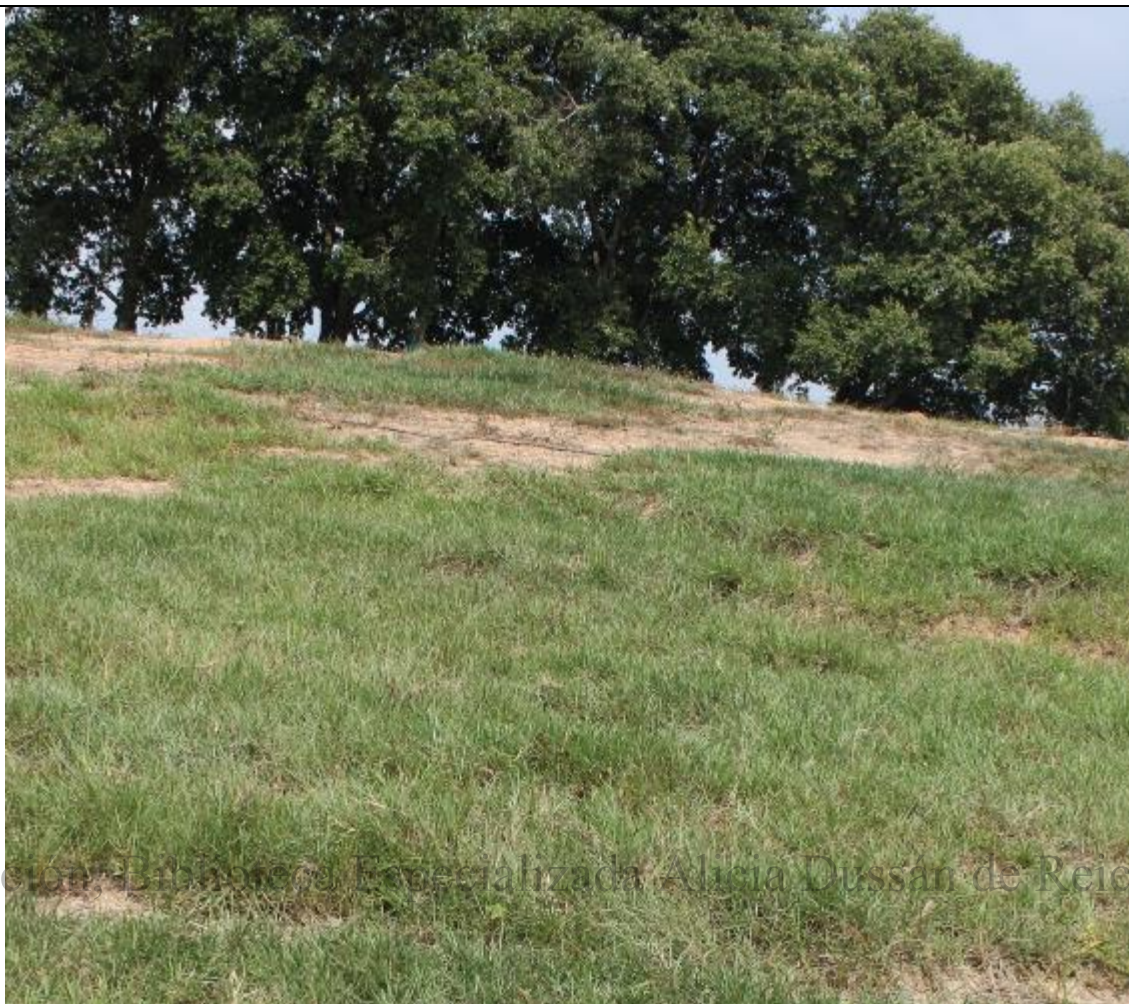
Torre sobre terreno ondulado en cercanías del área donde se construirá la subestación Socuavó. Cobertura pastos.

| 161 | T25 PS1 | 1146206<br>1456906<br>80 msnm | 0-10 cm limo-arenoso amarillo con concreciones.<br>10-34 cm areno-arcilloso amarillo<br>34-47 cm arcillo-arenoso rojizo con concreciones<br>Sin material cultural | |

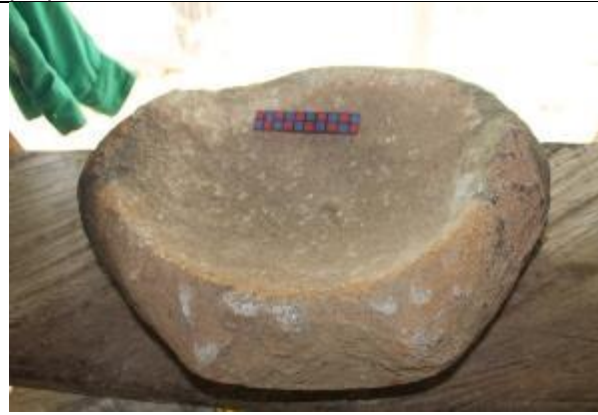
**Foto 2.** Metate en roca arenisca hallado por su propietario en la finca Betania.
