**INFORME FINAL**

**PROGRAMA DE ARQUEOLOGÍA PREVENTIVA, FASES DE PROSPECCIÓN Y PLAN DE MANEJO ARQUEOLÓGICO.**

**REPOSICIÓN DE TUBERÍA PARA LOS RAMALES DE LOS GASODUCTOS GALÁN-YONDÓ, YARIGÜES - PUERTO WILCHES, ZONA INDUSTRIAL CANTAGALLO Y CANTAGALLO – SAN PABLO.**

**UNIVERSIDAD NACIONAL DE COLOMBIA  
DICIEMBRE DE 2017**

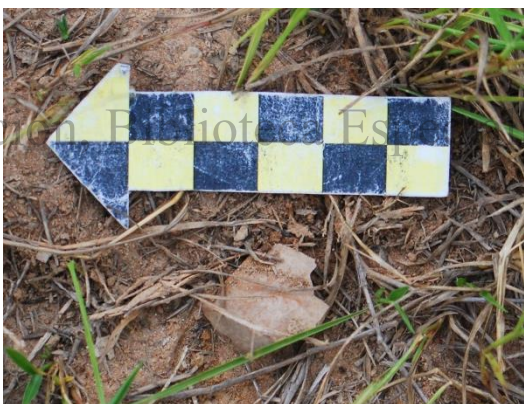
Como resultado de las actividades de prospección arqueológica solo se hallaron dos artefactos líticos mediante recolección superficial, los pozos de sondeo no arrojaron evidencias de cultura material lo que configura la zona como de bajo potencial arqueológico y pocas probabilidades de hallazgos fortuitos durante las siguientes fases del programa de arqueología preventiva.

**Fotografía 5-5 Punto de hallazgo 1  
Coordenadas E.1016270 N. 1267190**

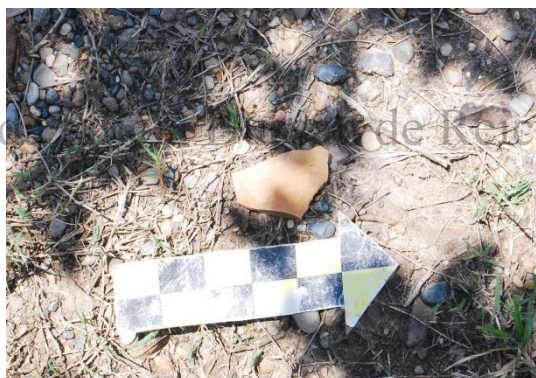
**Fotografía 5-6 Punto de hallazgo 3  
Coordenadas E.1015898 E. 1269061**

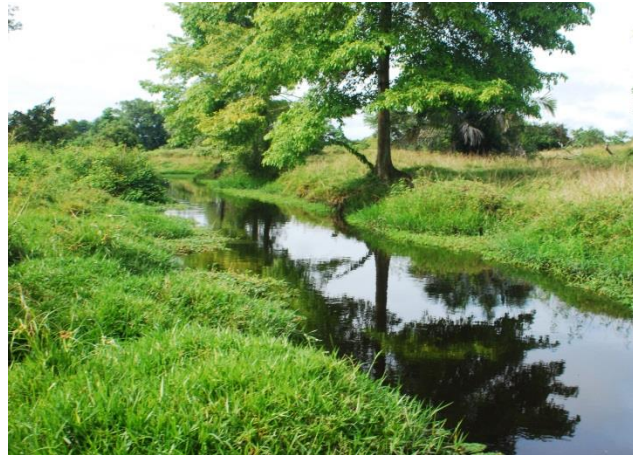
Fotografía 5-8 Canales artificiales para drenar el nivel freático de los potreros

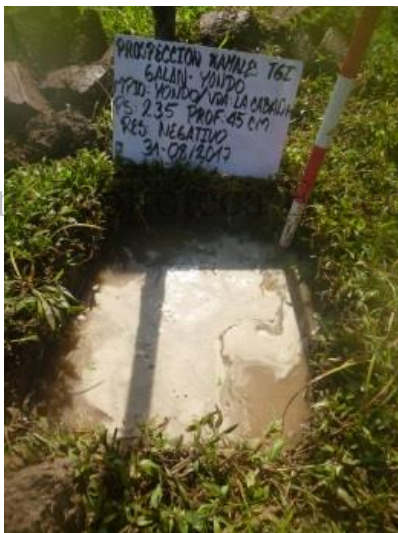
El corredor presenta zonas de bajos inundables y sistemas cenagosos, los cuales conformaron áreas inundadas en las cuales no se pudo prospectar mediante pozos de sondeo.

Fotografía 5-9 Pozo de sondeo anegado

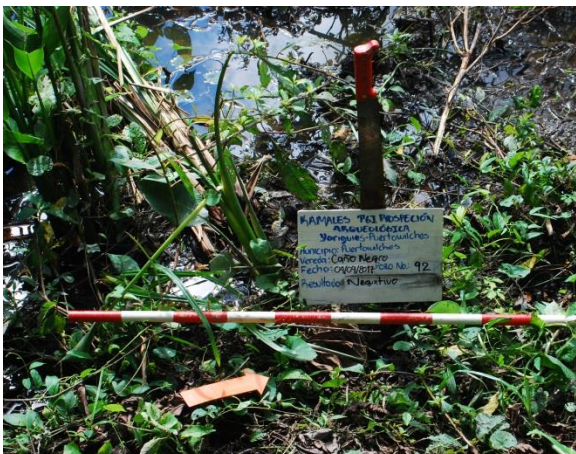
En el siguiente tramo el trazado discurre por medio de la plantación de palma en una zona anegada y junto a la servidumbre de una línea eléctrica.

**Fotografía 5-18 Pozo de sondeo anegado**

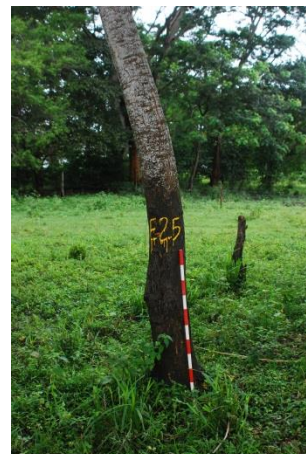
**Fotografía 5-25 Nivel freático alcanzado durante la última inundación de la zona**

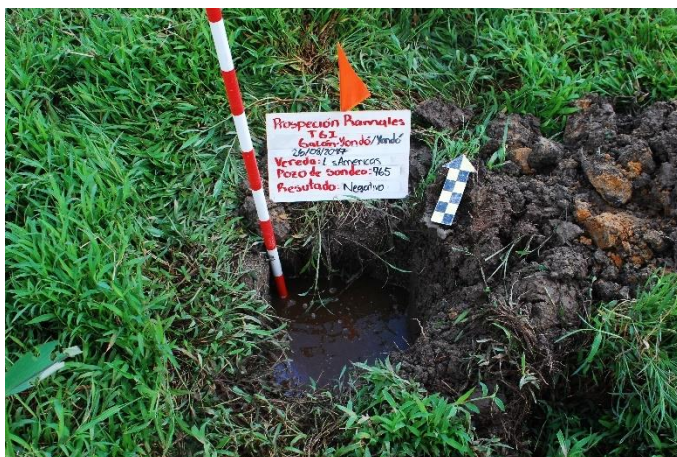
**Fotografía 6-4 Pozo de sondeo zona baja se evidencia alto nivel freático**

Como se puede apreciar en la Figura 6-2, la Fotografía 6-4 y la Fotografía 6-5, en esta zona las partes bajas se encuentran permanentemente anegadas y las partes altas presentan suelos muy secos.

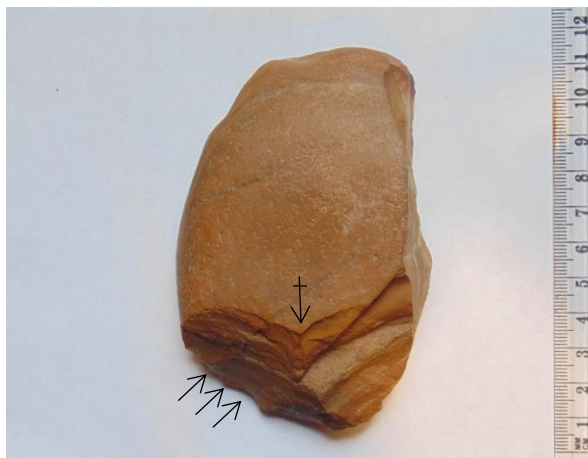
**Fotografía 6-8 Artefacto GYRSPH1L-01**

El artefacto es unidireccional; el proceso de lascado se realizó en una única dirección generando un único borde.

Como se puede apreciar en la Fotografía 6-8 y la Figura 6-3, este elemento únicamente presenta retoque marginal y evidencia una gran cantidad de córtex, este tipo de elementos frecuente mente se asocian con los llamados chopers o chopping tools, ampliamente referenciados para el valle del Magdalena.

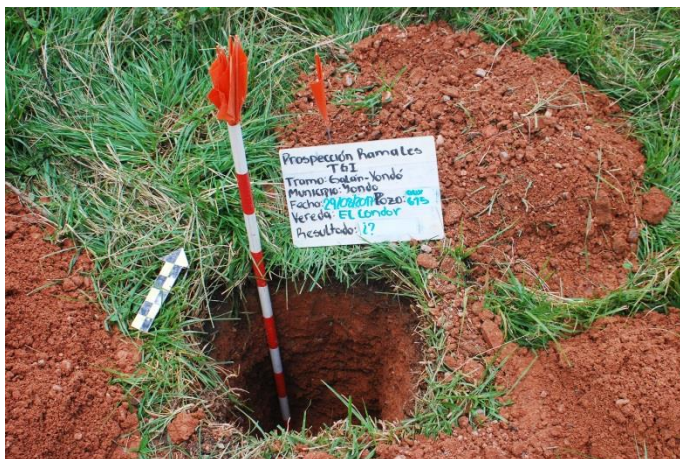
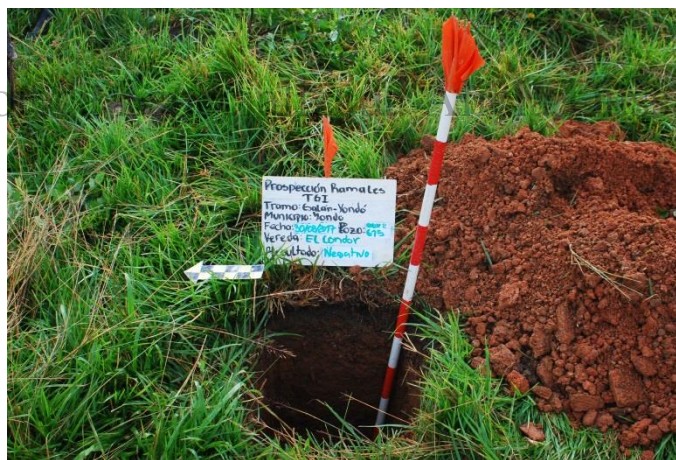
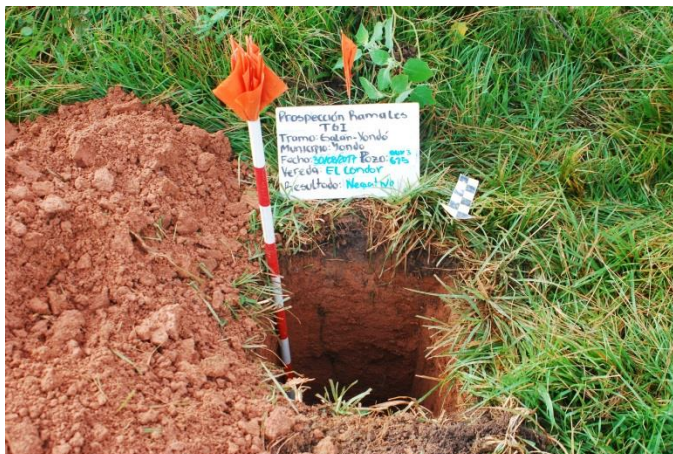
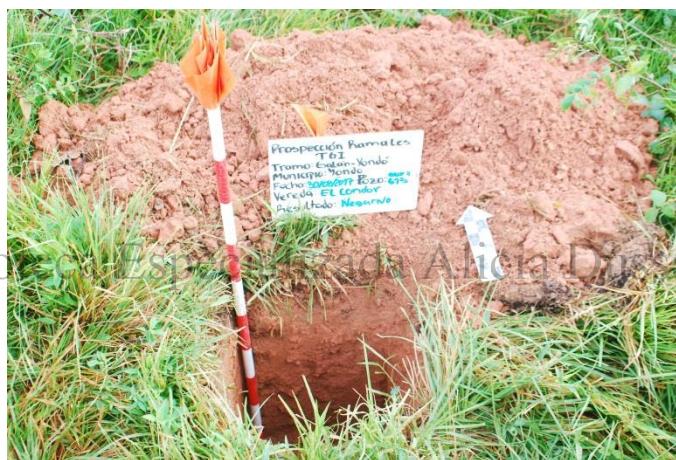
Posterior al hallazgo, dado que en el lugar específico en el cual se encontró el artefacto, se recorrió la totalidad de la zona plana en la cual la cobertura correspondía a rastros, esta actividad no permitió identificar más elementos de cultura material, por lo cual se procedió a realizar sondeos adicionales como se presenta en las fotos

**Fotografía 6-12 Sondeos en la zona plana aleaña  
Al PS 615 y Ph 3**

En esta área se observan suelos arenosos de con baja humedad y alta presencia de guijarros, sin embargo, no se hallaron más evidencias utillaje lítico.

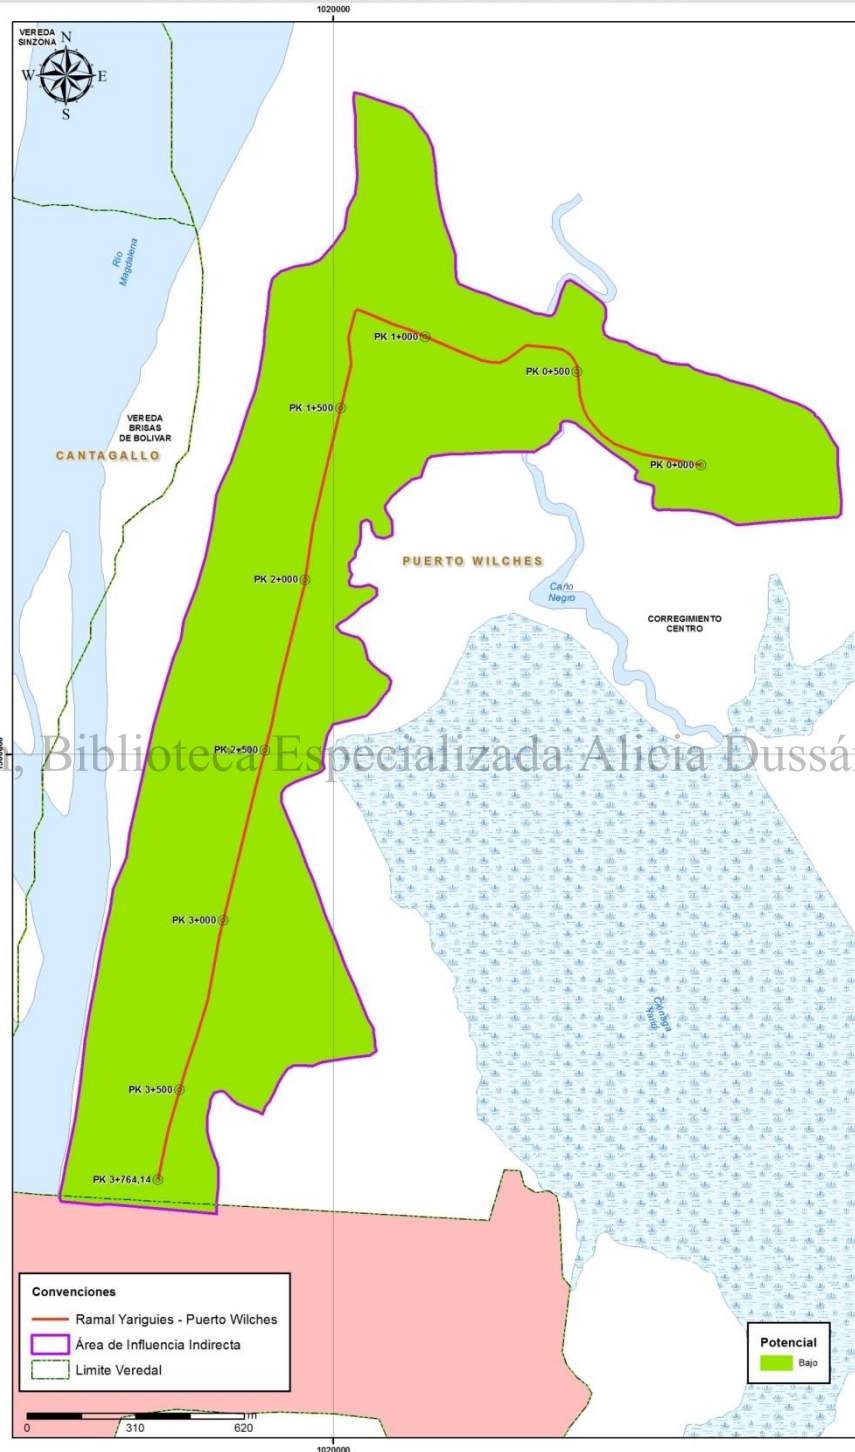
**Figura 7-7 Unidades de paisaje vs hallazgos Y-W**

VARIABLE REPRESENTATIVIDAD DEL ÁREA DE INFLUENCIA DE LOS SITIOS ARQUEOLÓGICOS IDENTIFICADOS EN LA PROSPECCIÓN ARQUEOLÓGICA - RAMAL - YARIGÜES - PUERTO WILCHES
