**PROSPECCIÓN ARQUEOLÓGICA DE LA LÍNEA DE TRANSMISIÓN DE  
GAS NATURAL DOMICILIARIO EN EL MUNICIPIO DE TUCHÍN,  
CÓRDOBA**

**INFORME FINAL**

**SURTIGAS**

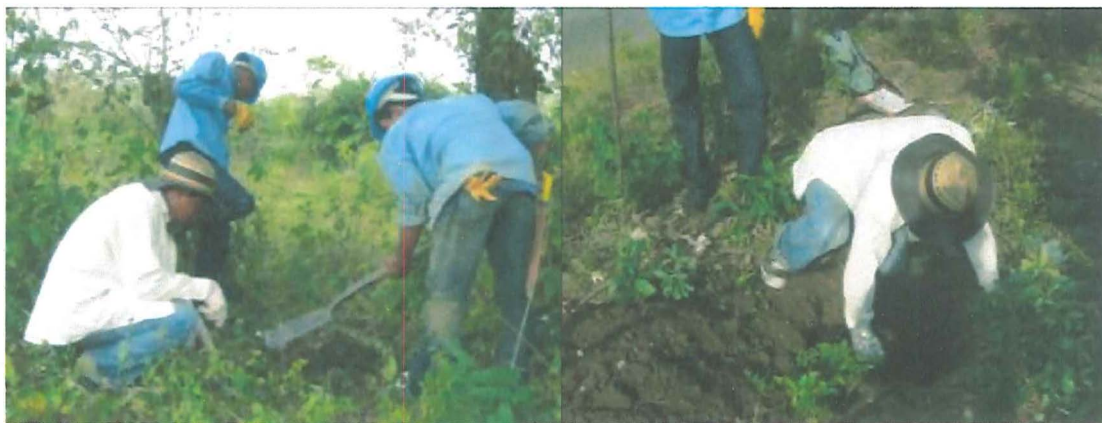
- \* Realización de muestreos sistemáticos mediante pozos de sondeo de 50x50cm, con una intensidad de 10m (distancia entre los sondeos) de acuerdo con el área y su grado de afectación (Foto 8). Los sondeos se excavaron por niveles de 5cm hasta agotar las capas orgánicas para conocer la relación estratigráfica de los materiales culturales y los procesos de formación de los yacimientos.

**Foto 8.** Realización de Pozo de Sondeo.

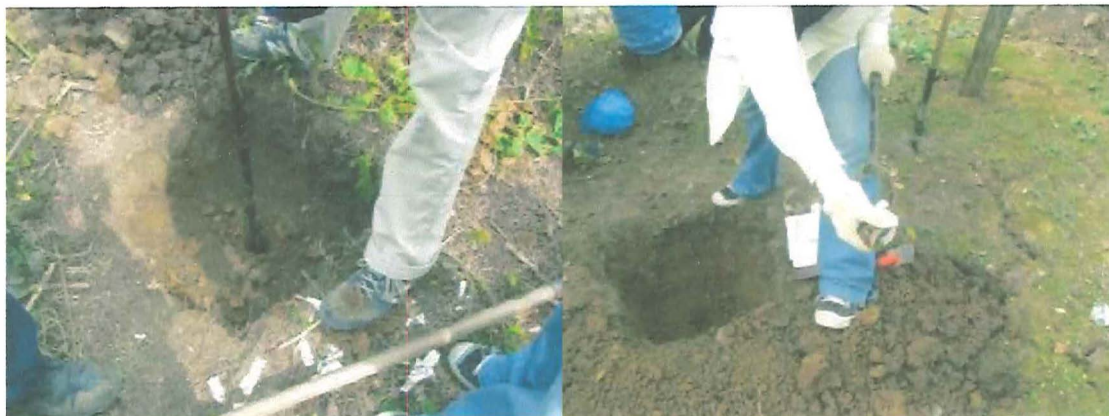
- \* Realización de sondeos con barreno para aumentar la intensidad del muestreo en las áreas donde se consideró que era posible que se encontraran entierros humanos u otro tipo de rasgos relacionados con afectaciones antrópicas del suelo (Foto 9).

**Foto 9.** Muestreo con barreno.

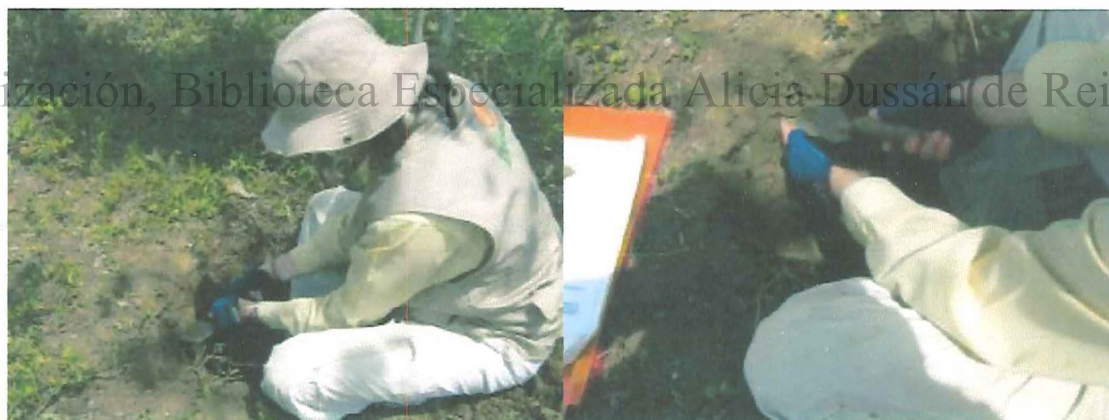
\* Lectura de los perfiles expuestos en los pozos de sondeo para conocer el orden estratigráfico, espesor de los horizontes, textura, color y topografía (Foto 10)

**Foto 10.** Lectura de perfiles.

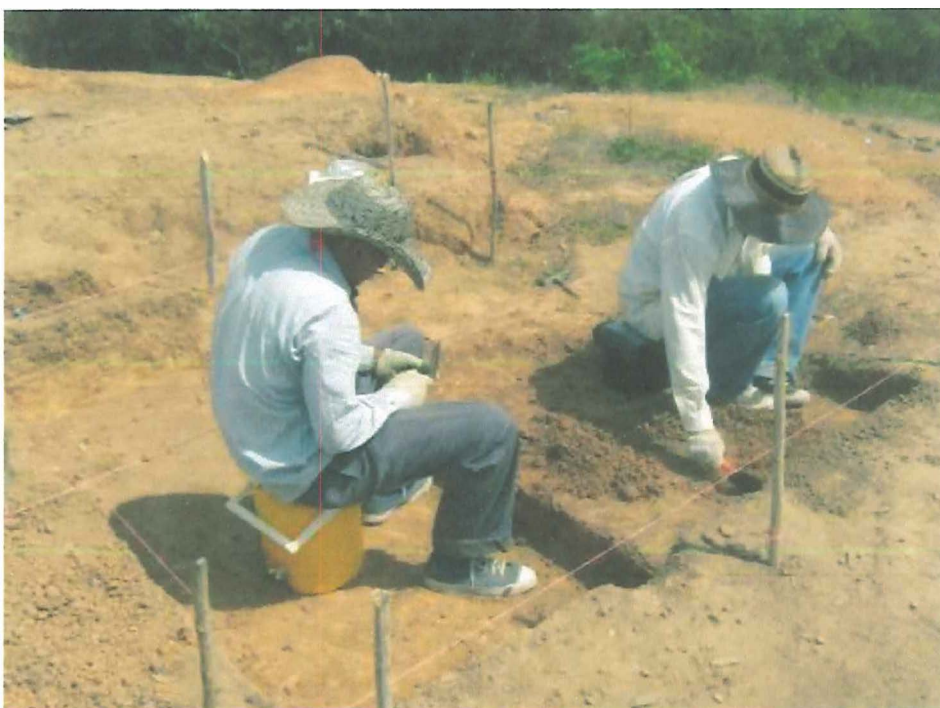
\* Realización de un pequeño corte de excavación de  $2 \times 2 \text{m}^2$  en el área donde se consideró necesario obtener materiales arqueológicos representativos y conocer los procesos de formación del yacimiento (Foto 14). Este corte se efectuó por niveles arbitrarios de 5cm y con un control de la altura a partir de un plano virtual del suelo representado en pitas equivalentes a la topografía del suelo. Luego de realizado el corte, se describió la estratigrafía (nomenclatura de horizontes, color, textura y estructura) y se hicieron los respectivos dibujos de perfiles.

**Foto 14.** Corte de excavación arqueológica.

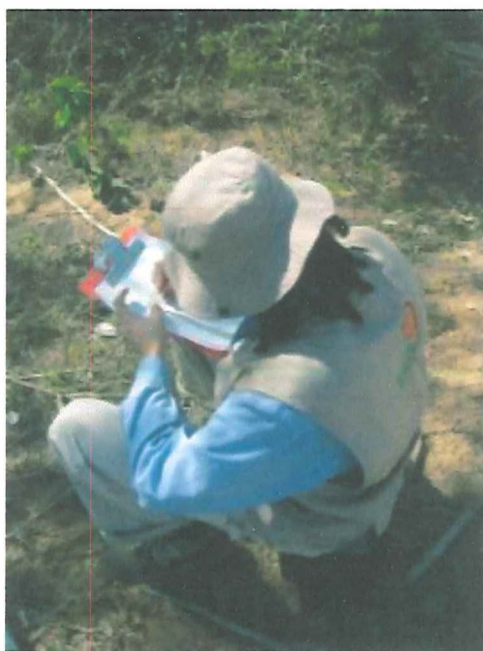
**Foto 15.** Registro en planillas.

Digitalización, Biblioteca Especializada Alicia Dussán de Reichel. ICANH  
 \* Registro en planillas de la presencia de materiales culturales en cada sondeo y cuadrícula del corte de excavación, de acuerdo con los niveles propuestos y la estratigrafía u horizontes del suelo (Foto 15).

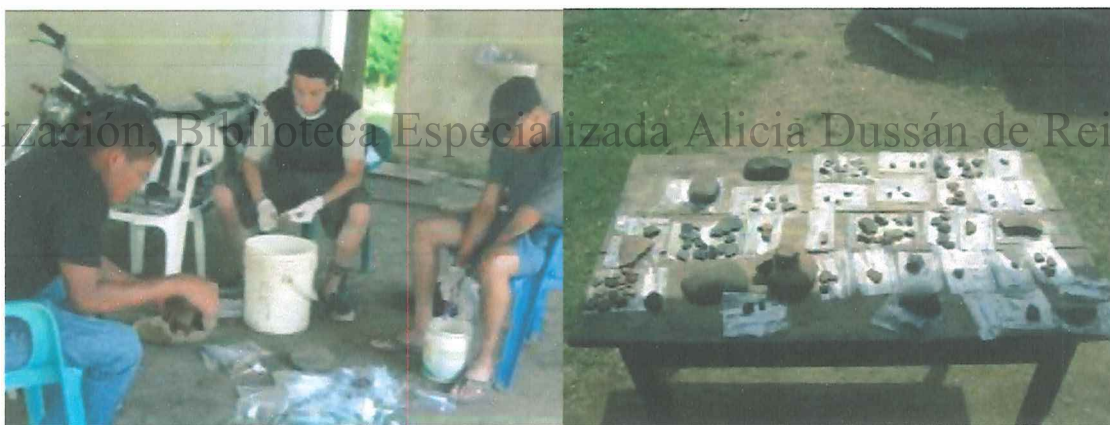
**Foto 16.** Lavado material arqueológico recuperado.

Esta fase corresponde al lavado y marcado del material arqueológico recuperado (Foto 16), descripción y clasificación de los fragmentos cerámicos y líticos, selección de las muestras para determinar la cronología por radiocarbono y transcripción y análisis de fichas y diarios de campo. Una vez finalizado dicho proceso, se crean bases de datos definiendo campos compartidos que permitan la interrelación entre las variables. Estas bases permiten realizar asociaciones estadísticas entre los diferentes elementos, y entre los elementos y las características que los componen; de igual forma, indagar por procesos de continuidad y discontinuidad de determinados indicadores. Como ejercicio final, se busca integrar en un marco inferencial la información procesada.

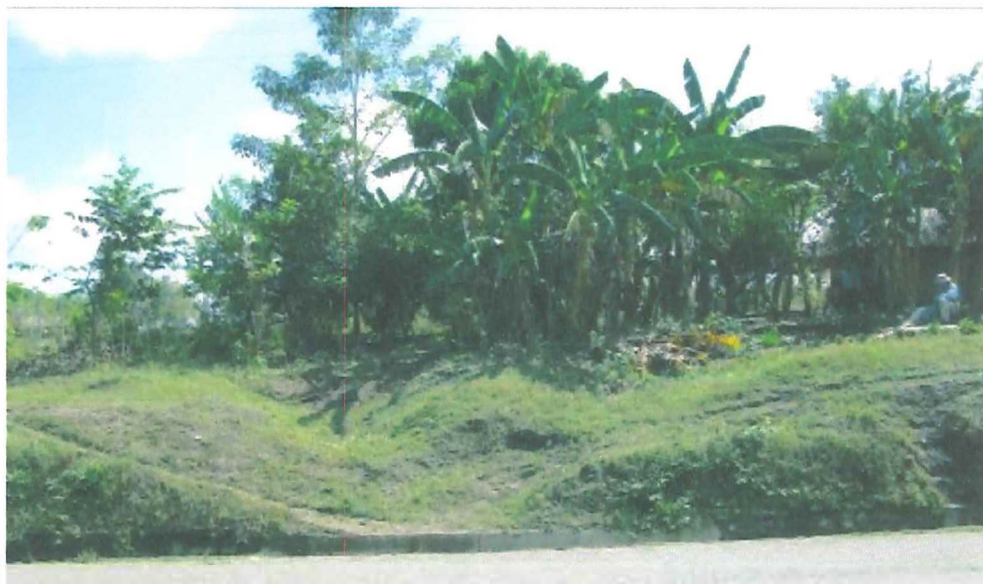
**Foto 19.** Panorámica Yacimiento 2.

Coordenadas planas **N:** 1507342.7203, **E:** 1169131.2552. El Yacimiento 2 se definió gracias a las evidencias recuperadas superficialmente y a los muestreos que permitieron recobrar fragmentos cerámicos estratificados. Se encuentra ubicado en un área plana que fue cortada en la realización de la carretera, sin embargo, se conserva gran parte del sitio donde incluso hoy en día viven personas que habitan los lugares utilizados anteriormente por los grupos indígenas prehispánicos (Foto 19).

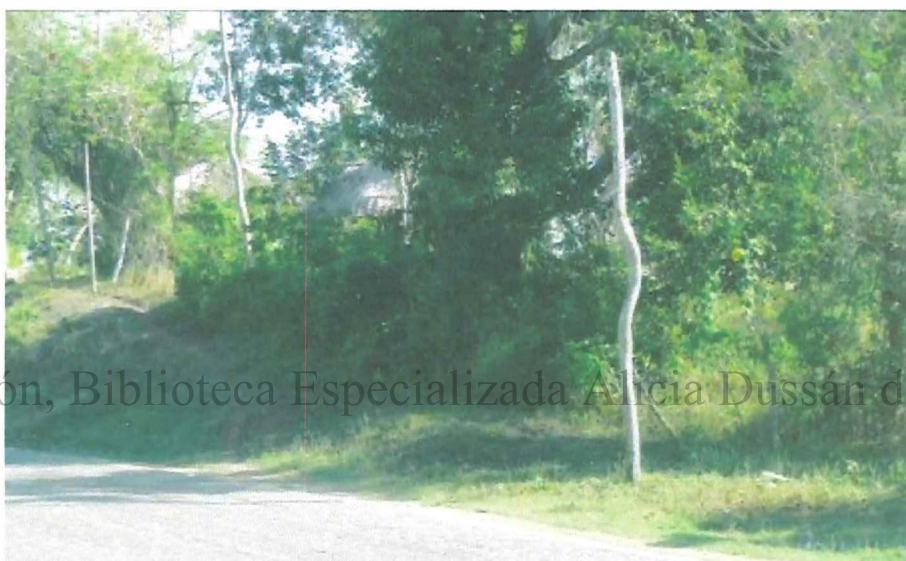
**Foto 20.** Panorámica Yacimiento 3.

Coordenadas planas **N:** 1507211.7612, **E:** 1169199.6463. Ubicado en la vereda Las Cruces, el Yacimiento se identificó gracias a la presencia de evidencias arqueológicas en la superficie del terreno y a las obtenidas en los pozos de sondeo realizados (Fotos 20, 21 y 22). Está situado en un aterrazamiento antrópico que alberga una vivienda tradicional, hecho que ha infringido alteraciones en el suelo por causa de los movimientos de tierra. La parte menos afectada es un área plana de aproximadamente 50m<sup>2</sup> donde se realizaron 4 pozos de sondeo, 2 de los cuales, ubicados hacia el extremo sur de la terraza, arrojaron evidencias arqueológicas.

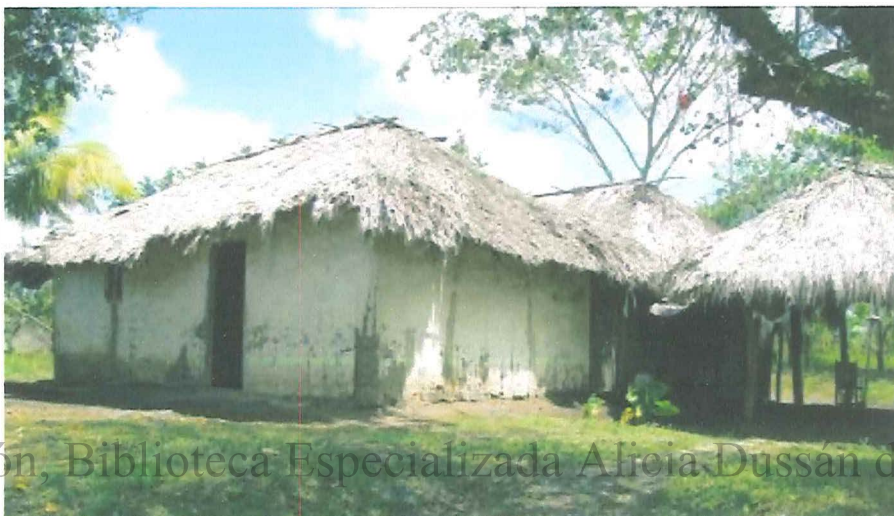
**Foto 23.** Panorámica Yacimiento 4.

Coordenadas planas N: 1506897.0096, E: 1169253.1122. El Yacimiento 4 se encuentra ubicado en un aterrazamiento antrópico afectado por la construcción de viviendas recientes (Foto 23). Allí, se realizaron 3 pozos de sondeo (PS#32-33-34) y se halló cerámica en 2 de ellos. No hubo recolecciones superficiales, sin embargo, una persona que habita en el lugar ha recuperado vasijas y fragmentos de cerámica que según él, emergen del patio de su casa cuando el suelo es lavado por las lluvias (Foto 24).

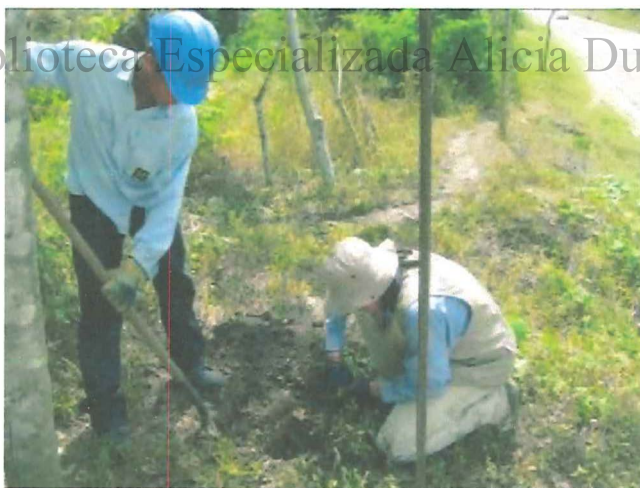
Foto 25. Pozo de sondeo en el Yacimiento 4.

La estratigrafía del sitio se encuentra representada por cuatro horizontes identificados en los sondeos (Foto 25) que muestran una distribución homogénea en el área de la terraza (Figura 5). A pesar de las afectaciones sufridas por los movimientos de suelo en la realización de las casas, el Yacimiento posee todavía zonas no alteradas que pueden albergar un alto potencial arqueológico, que como se ve según las piezas recuperadas allí, está en alto riesgo y peligro de deterioro.

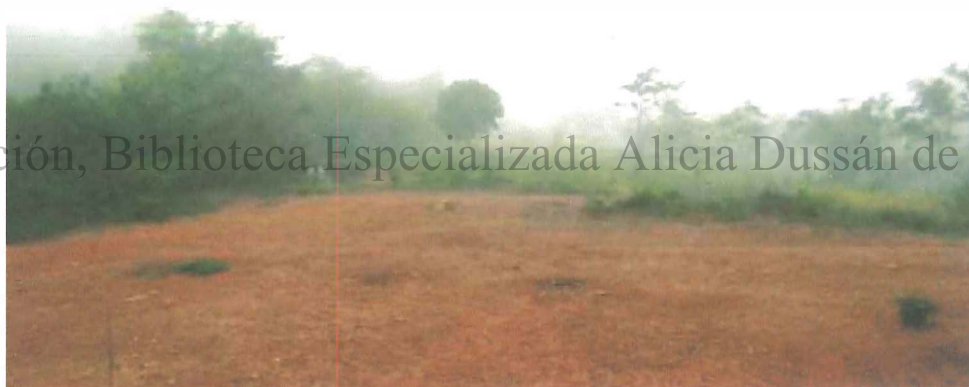
**Foto 26.** Panorámica Yacimiento 5.

Coordenadas planas **N:** 1506211.6386, **E:** 1170019.0690. El Yacimiento 5 se encuentra en un sitio que no será afectado directa ni indirectamente por la construcción o uso de la línea de gas domiciliario, sin embargo, el terreno se encuentra en el recorrido de la misma, por lo que se hizo una visita y evaluación que evidenció un alto potencial gracias a la recolección superficial de fragmentos cerámicos y desechos de talla de roca que aparecían en la superficie por los procesos erosivos. El Yacimiento es una elevación que posee un cima aterrazada en la que no existen construcciones ni está afectada por cultivos (Fotos 26 y 27). Sus suelos son arenosos y en cierto grado estériles por lo reseco del terreno y la pérdida del mismo en épocas de lluvia. Estas características (de preservación) permiten una intervención sistemática para la recuperación de evidencias a través de métodos más precisos y rigurosos, y fue por ello que se decidió realizar una malla de sondeos sistemáticos en toda la superficie de la terraza y una excavación en los lugares que presentaron entierros humanos. Por ello, el Yacimiento 5 se describe más profundamente en el apartado referido a la excavación arqueológica.

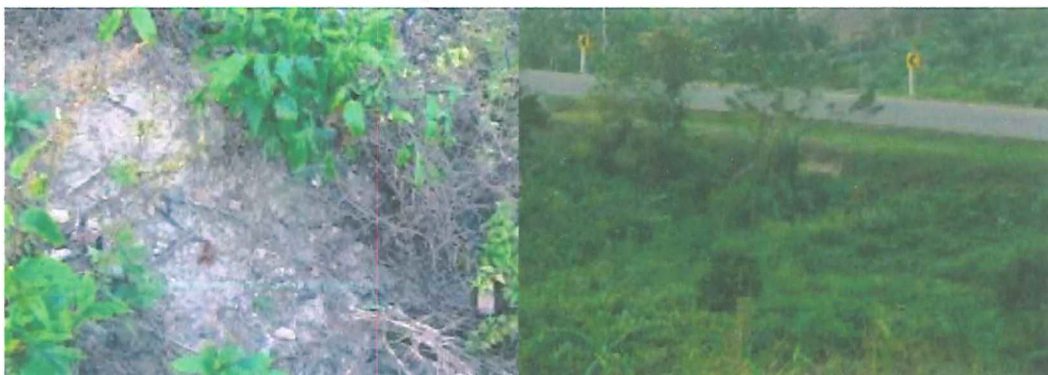
Coordenadas planas **N:** 1506211.6386, **E:** 1170602.1385. El Yacimiento 6 fue determinado por la recolección de fragmentos cerámicos en superficie y las evidencias obtenidas en el pozo de sondeo número 39. Geomorfológicamente, el Yacimiento hace parte de un área plana que ha sufrido grandes alteraciones por la construcción de la vía, viviendas y cultivos (Foto 28), incluso se ha perdido gran parte del suelo por la acción conjunta de las intervenciones antrópicas y los procesos erosivos. En un aspecto global, el Yacimiento se encuentra muy afectado (aproximadamente un 75%), sin embargo las zonas que le circundan presentan fragmentos cerámicos y aterrazamientos que pudieron ser habitados o utilizados por las comunidades indígenas prehispánicas (Foto 29).

**Foto 29.** Fragmentos cerámicos en superficie y área plana alrededor del Yacimiento 6.

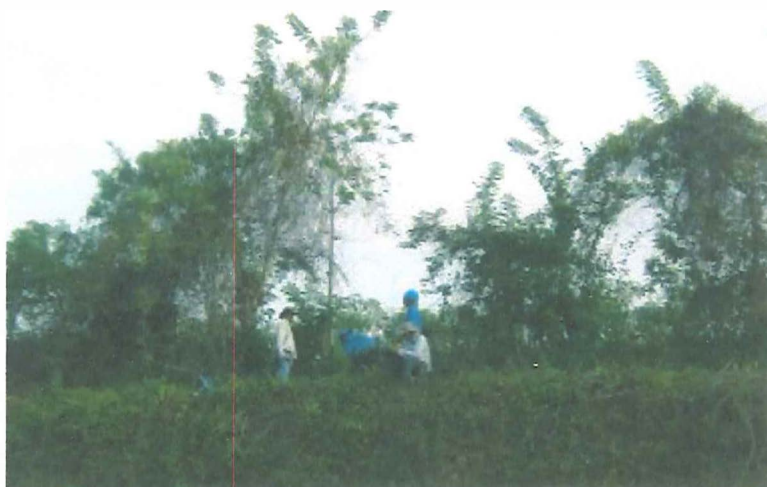
Foto 30. Panorámica Yacimiento 7.

Coordenadas planas N: 1506047.8057, E: 1170720.5742. Este Yacimiento se pudo reconocer gracias a la recolección superficial de fragmentos cerámicos, pues en los muestreos no fue posible hallar evidencias. El lugar ha sido afectado por la construcción de la carretera que cortó el aterrazamiento y por la deposición en algunos sectores del suelo removido por la vía (Fotos 30 y 31), sin embargo, todavía se aprecian zonas en buen estado que se encuentran en predios privados, utilizados principalmente para el pastoreo de ganado.

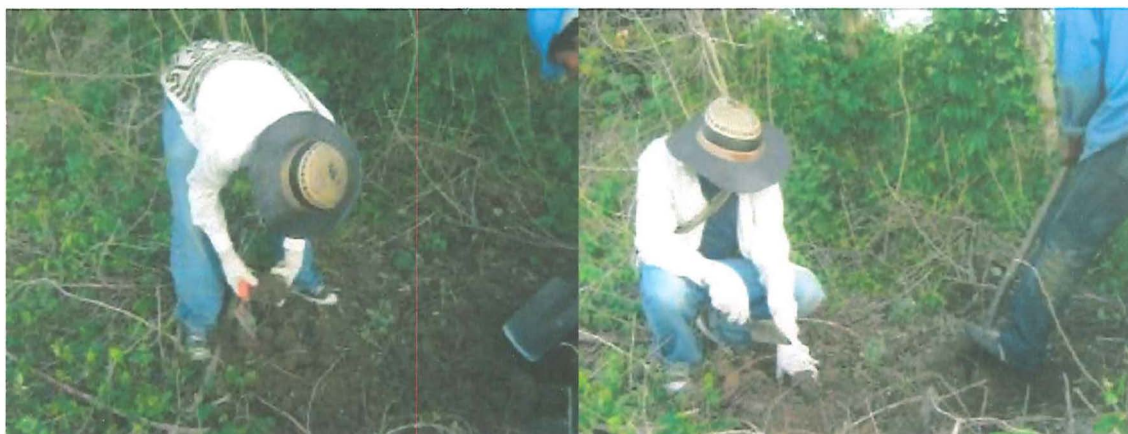
Los sondeos realizados (Foto 32) evidencian una alteración estratigráfica fuerte ya que aproximadamente los primeros 25cm del lugar son arena puesta sobre el suelo original, seguramente movida en la construcción de la vía. Seguidamente, los suelos son muy pequeños y los horizontes no se distinguen claramente pues se aprecia una mezcla entre los suelos arenosos y la meteorización de las rocas que componen el saprolito. A pesar de la afectación, se puede observar que el Yacimiento en su mayor parte conserva zonas aptas para la recuperación de evidencias arqueológicas, aunque esto no fue posible constatarlo a través de los muestreos por ser propiedad privada, pero la recolección superficial y la geomorfología del sitio coinciden con la tendencia observada en otros yacimientos, de haber sido ocupados por los grupos prehispánicos.

**Foto 32.** Realización de pozos de sondeo en el Yacimiento 7.

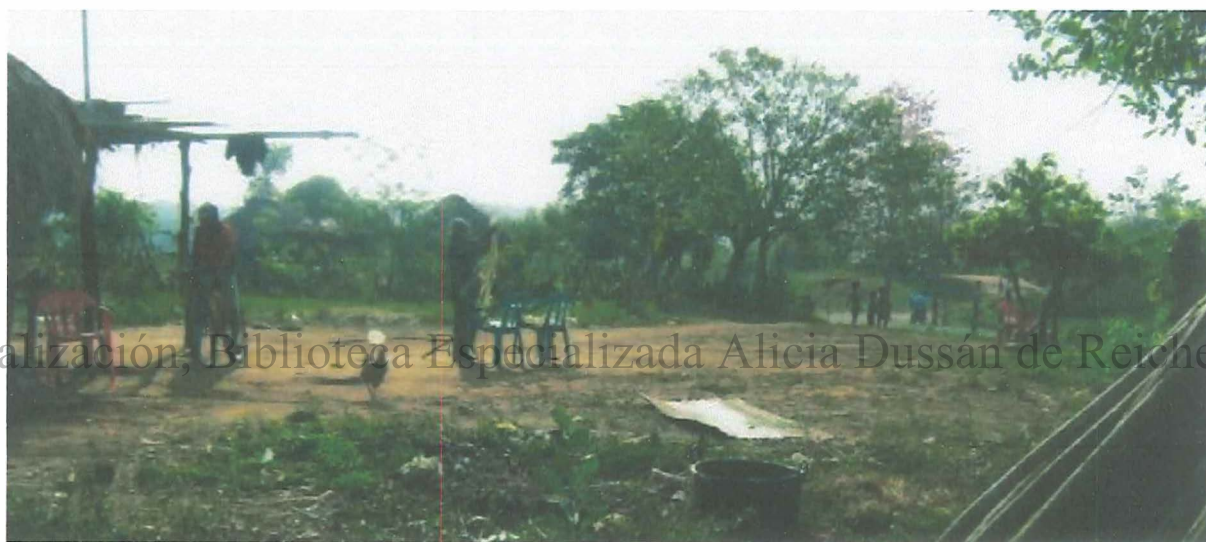
**Foto 33.** Panorámica Yacimiento 8.

Coordenadas planas N: 1505253.3414, E: 1171531.9714. El Yacimiento es una cima aterrazada donde actualmente vive una familia de forma tradicional y con una pequeña zona para cultivos (Fotos 33 y 34). En el lugar se recuperaron evidencias arqueológicas por medio de recolecciones superficiales y pozos de sondeo (Fotos 35 y 36), sin embargo a pesar de haber obtenido en 4 de los muestreos cerámica sólo en uno de ellos, el PS#64, la muestra presentó una estratigrafía limpia ya que en los demás apareció mezclada con material contemporáneo. El Yacimiento presenta afectación reciente por el uso de la tierra y la mezcla de horizontes por los movimientos de los suelos a causa de diferentes actividades, pero en las zonas aledañas a este, aún es posible apreciar lugares que poseen un alto potencial, en especial por el poco uso dado a esos sectores.

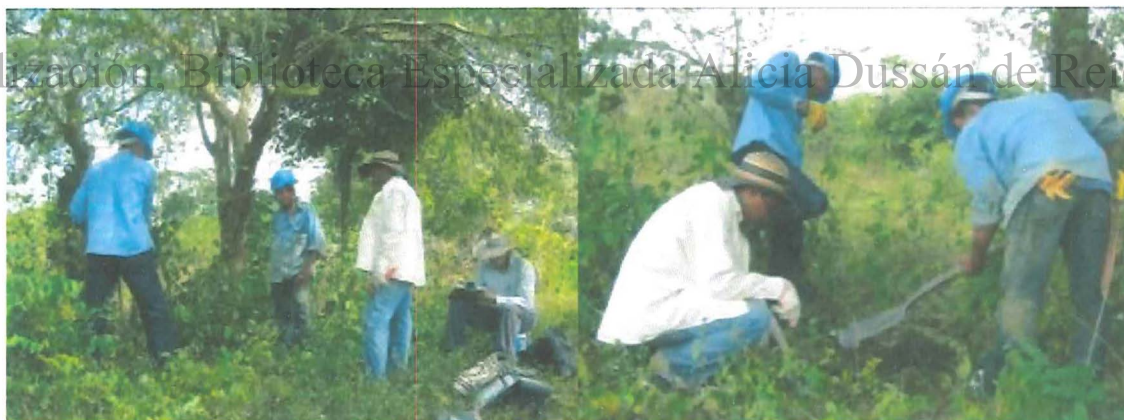
**Foto 38.** Pozos de sondeo Yacimiento 9.

La cerámica recuperada se obtuvo en el PS#70 (Foto 38) y corresponde a dos fragmentos, en el otro muestreo no hubo evidencias de material cultural, y de igual forma, no fue posible recuperar muestras a través de recolecciones superficiales. El sector del Yacimiento intervenido presenta una alta afectación por haber sido cortado, pero es posible hallar evidencias arqueológicas en las zonas que aún se conservan y que son predios privados.

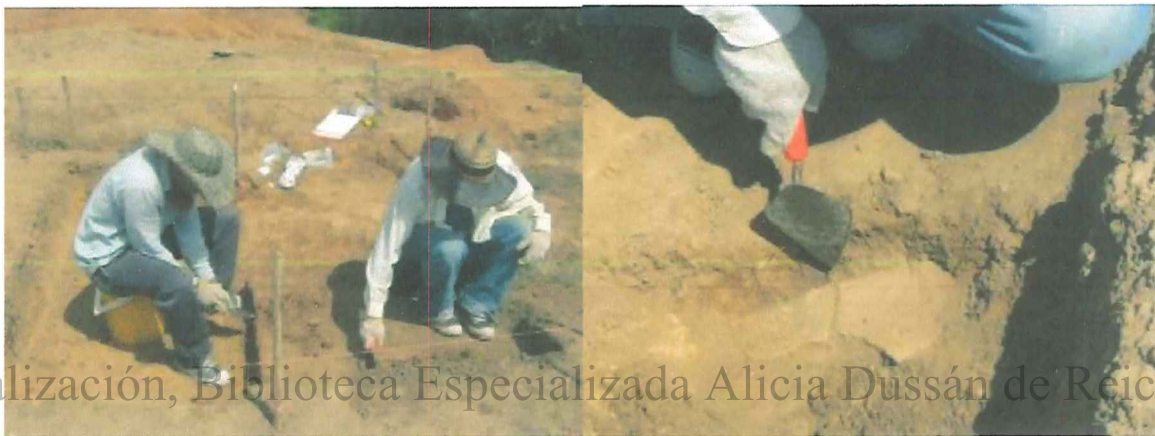
El corte de excavación arqueológica se realizó en el extremo oriental de la terraza después de muestrear todo el Yacimiento con 26 pozos de sondeo. Se hizo un corte de  $2 \times 2 \text{ m}^2$  siguiendo una orientación noroeste, definido a partir de la identificación de una concentración cerámica en el pozo de sondeo #10 donde a partir del nivel 5-10 apareció abundante cerámica dispersa a lo largo del muestreo. Según las evidencias recuperadas en los sondeos ubicados alrededor (PS# 1, 19 y 11), se precisó la ampliación del corte hacia los extremos sur y oriente. Se establecieron 4 cuadrículas de  $1 \times 1 \text{ m}^2$  y se excavaron por niveles arbitrarios de 5cm (Foto 42).

**Foto 42.** Excavación arqueológica.
