**Informe Final  
Plan de Manejo Arqueológico  
Sector La Concordia  
(Colegio Distrital La Concordia  
Traslado red de alcantarillado)**

**Fase Monitoreo**

**Autorización de Intervención Arqueológica 8331**

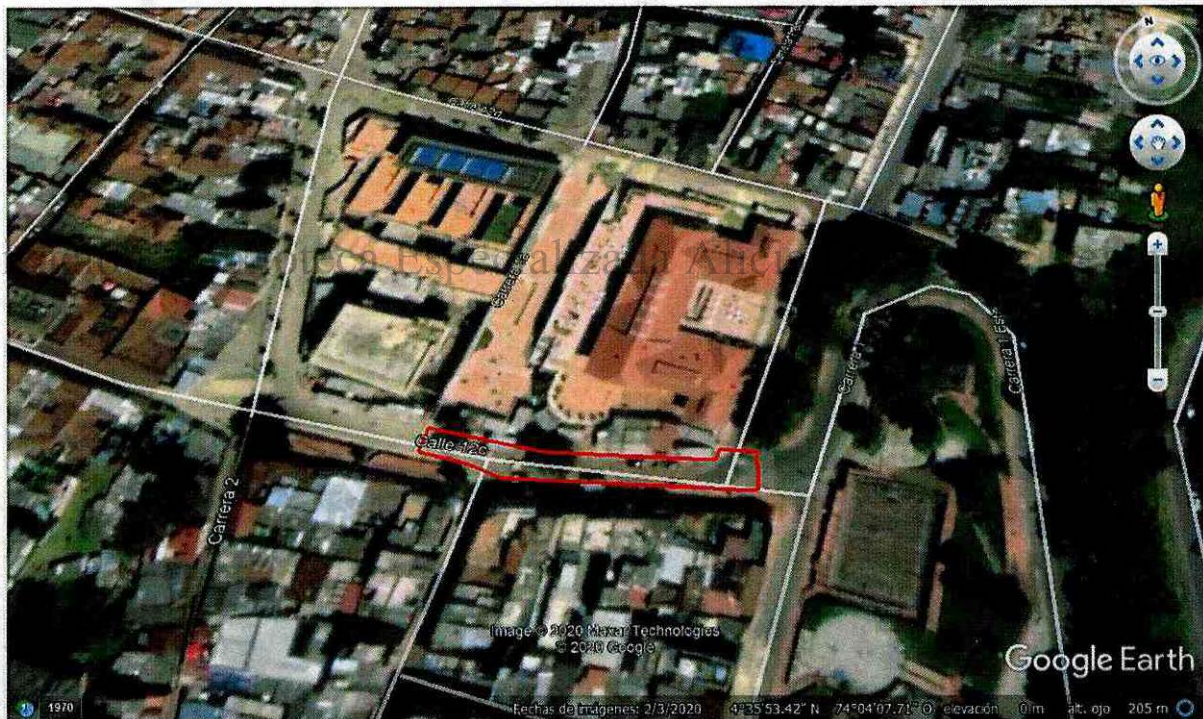
Localización del Colegio de La Concordia, en el Centro Histórico de La Candelaria en Bogotá. En el plano, la línea roja muestra la red que será desviada para continuar con la construcción de la nueva sede del colegio La Concordia (Fuente: Consorcio Canaan S.A.).

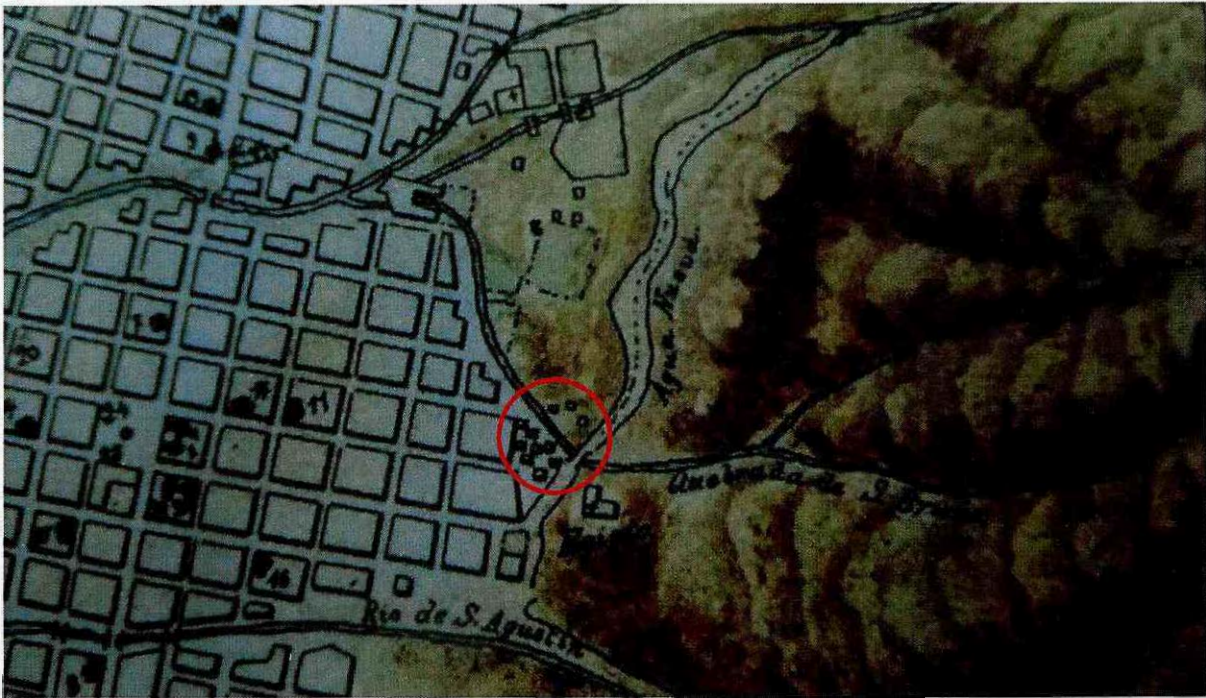
A comienzos del siglo XIX se observa la quebrada San Bruno, que actúa como límite natural entre el trazado urbano de la ciudad y los campos de cultivos, rodeados de pequeñas viviendas. El área "rural" al oriente de la quebrada, se presume que era lo que se reconocía como el "llano de los jubilados", luego convertido en la plaza de la Concordia (Fuente: Plano Geométrico de Santa Fe, 1810. Atlas Histórico de Bogotá. cartografía 1791-2007. Marcela Cuellar y Germán Mejía Pavony. Editorial Planeta).

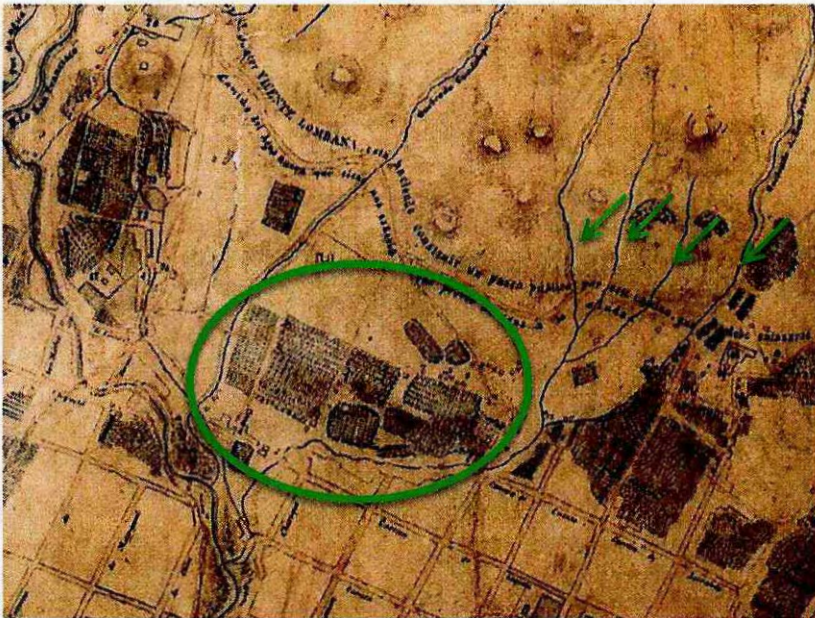
En el plano de Codazzi, 1849, se observan los campos de cultivo y pequeñas viviendas en su entorno, en el sitio donde actualmente se erige la plaza de la Concordia. Así mismo, es importante tener en cuenta las numerosas fuentes de agua que se resumían en la quebrada de San Bruno (Fuente: Atlas Histórico de Bogotá. cartografía 1791-2007. Marcela Cuellar y Germán Mejía Pavony. Editorial Planeta).

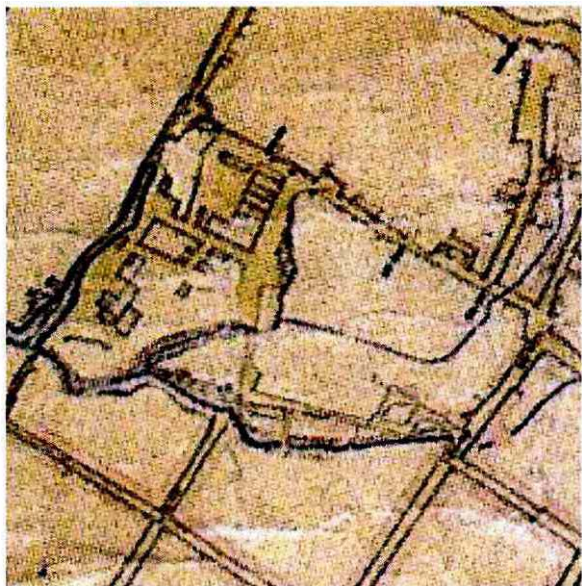
En las primeras décadas del siglo XX serían canalizadas las fuentes hídricas, dejando su huella en el contorno de las manzanas. Así mismo, se conforma la plaza de la Concordia (Fuente: izq. plano de S. Pearson and Son Ltd. 1897; der. plano del Instituto Geográfico Militar, 1938).

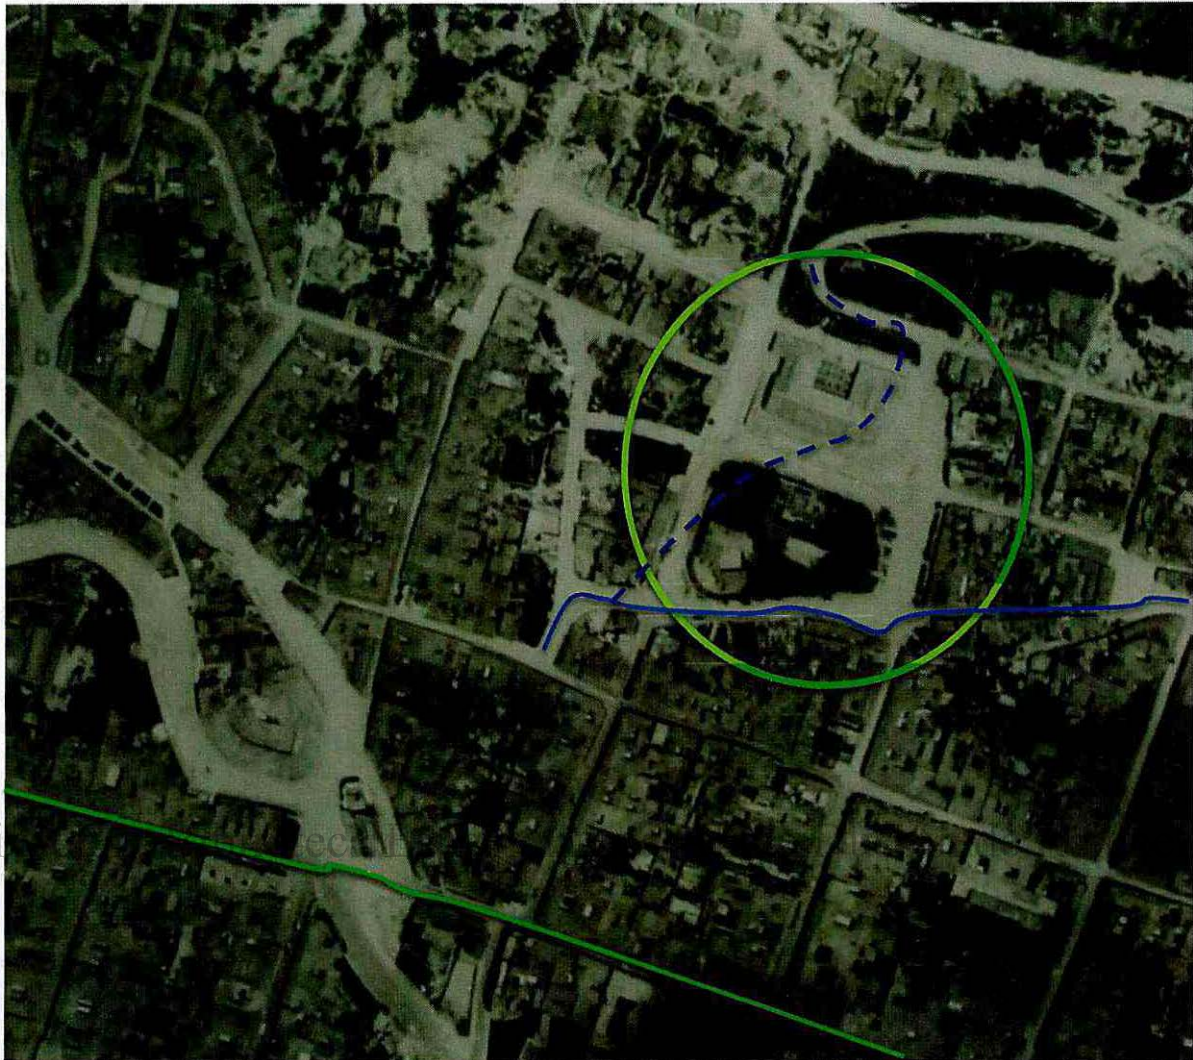
Aspecto de la plaza de la Concordia en 1943, con su entorno ya totalmente consolidado (Fuente: IGAC 1943), y su relación con el eje de la Carrera 4ª. Se observa el posible curso de las aguas que fueron canalizadas, en punteado el recorrido de la canalización que se pretende desviar en el marco del proyecto de renovación del Colegio de La Concordia.

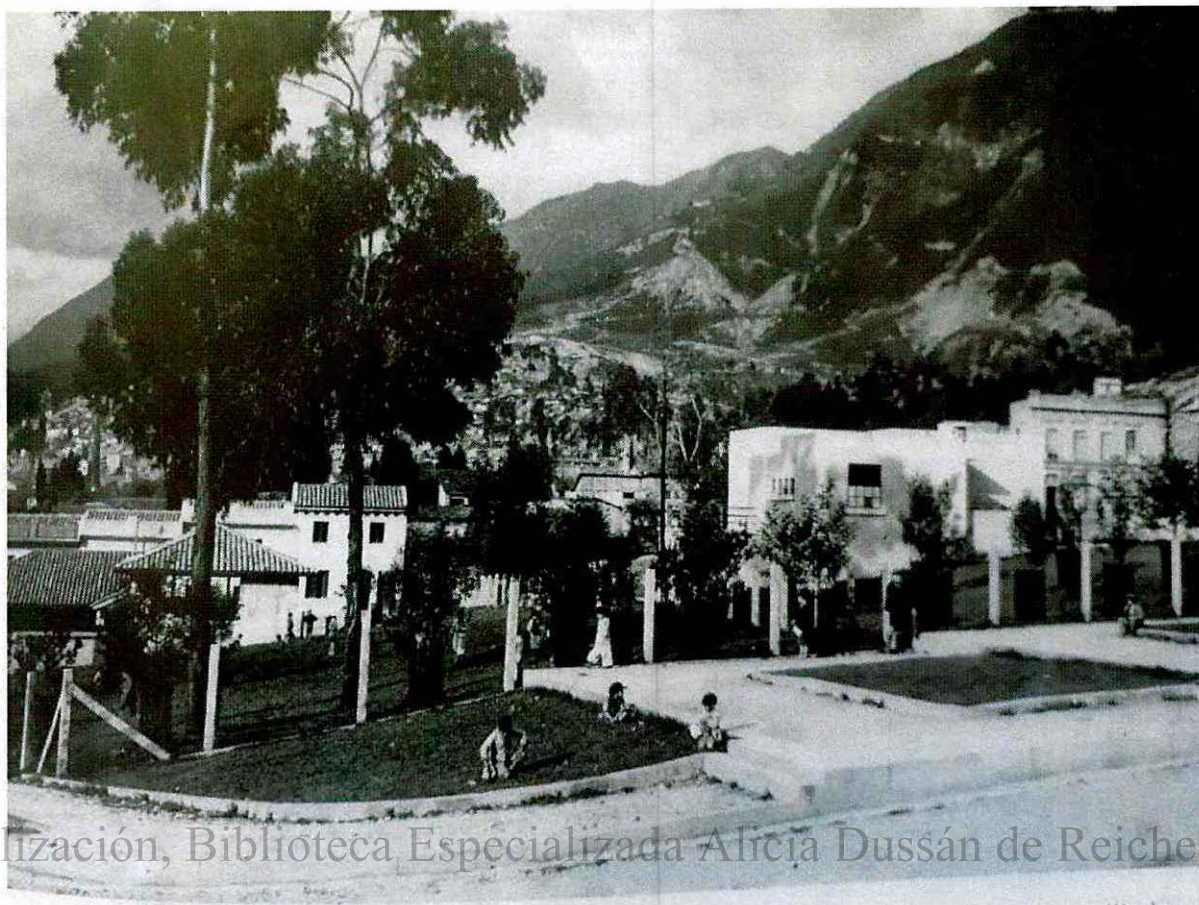
Parque de La Concordia, situado entre las calles 14 y 15 donde se relaizaron las obras de explanación y la contrucción de pavimentos de macadams, cunetas de concreto y sardineles.

*"En este lugar situado entre las calles 14 y 15 al oriente de la carrera 3ª, conocido en otro tiempo con el nombre "llano de los jubilados", se terminaron las obras de explanación y la construcción de pavimentos de macadams, cunetas de concreto y sardineles previa terminación de las obras de saneamiento. Allí mismo se inició la construcción de un edificio para el mercado con el objeto de trasladar el que hay con muy malas condiciones en la plaza de la Pola, el cual quedará localizado en la parte superior y oriental de la plaza; en el sector opuesto se ha proyectado la formación de un jardín y la edificación de dos escuelas, una de las cuales, con capacidad para 80 alumnos, quedará terminada en los primeros días de enero"* (Delgadillo y Cárdenas, 2011, p. 55)

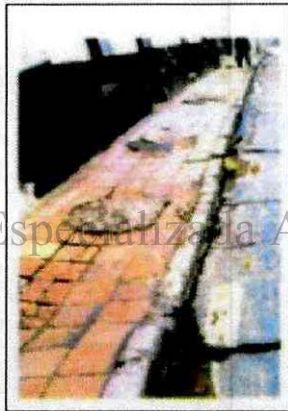
Conocido como el Plan Andenes, La Corporación La Candelaria inicia en 1984 la recuperación de andenes que se encontraban en condiciones físicas y técnicas deplorables. “Aquellos que eran aparentemente transitables eran verdaderas trampas humanas debido al material del acabado: ladrillo tabloncillo de superficie lisa. El plan de recuperación se desarrolló en coordinación con las empresas de servicios públicos de Acueductos, Energía Eléctrica y Teléfonos. Estas entidades han actualizado, reemplazado y subterranizado redes que no se tocaban desde el año 1938 (...) La Corporación en la remodelación de los andenes ha recuperado sardineles de piedra del tiempo de la colonia y ha seleccionado materiales de acabado (...) que respetan y asimilan la tradición del barrio y de la ciudad” (Fuente: La Candelaria. El Centro Histórico de Santafé de Bogotá, pág. 252).

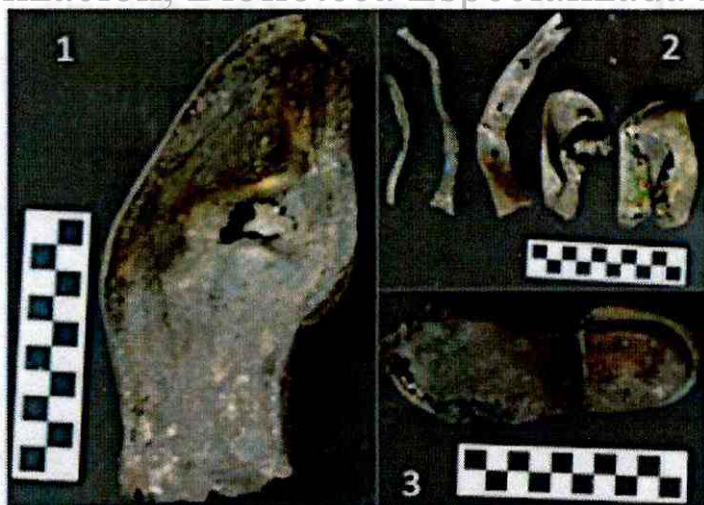
Fragmentos de cuero para la elaboración de zapatos. En la calle del Embudo se hace referencia a la presencia de una fábrica de zapatos durante el siglo XIX.

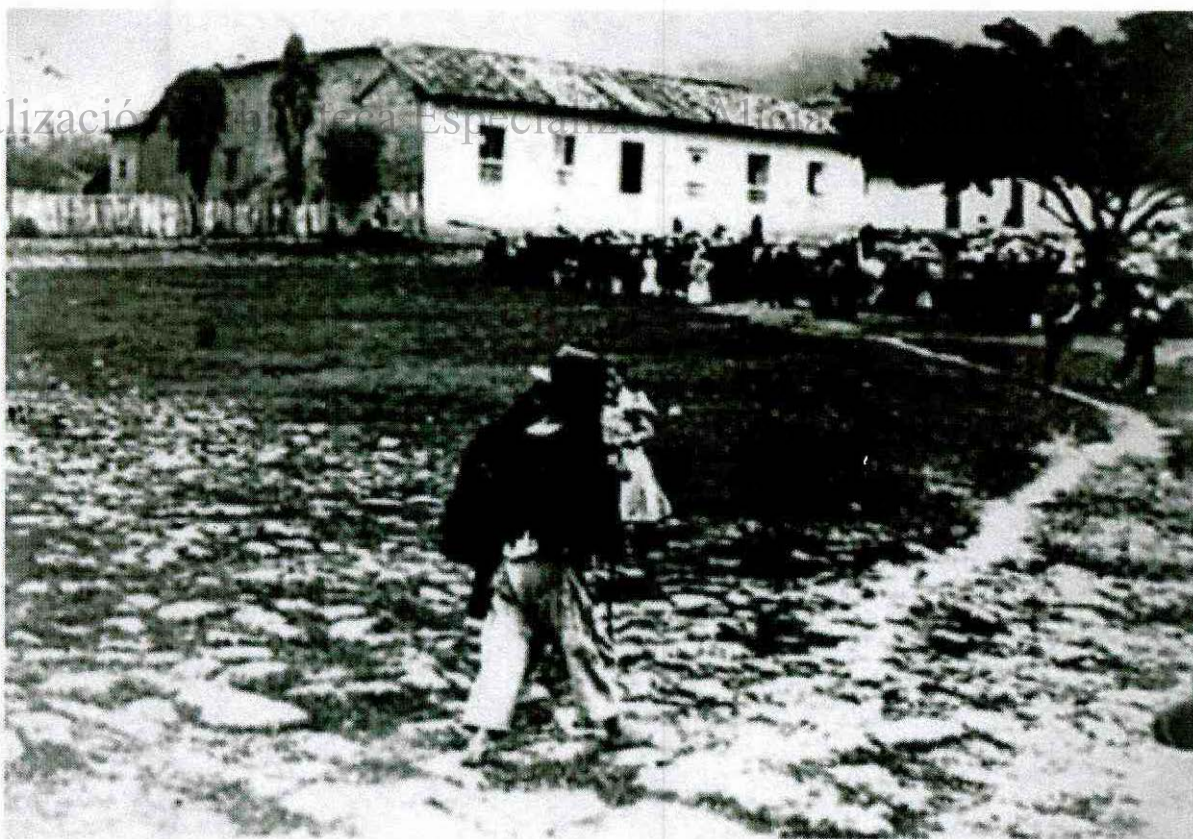
El tramo correspondiente a la tercera etapa es la parte del río que circulaba en el barrio las Aguas, caracterizado por Felipe González Toledo por el arraigo a las actividades tradicionales. (Fuente: Sociedad de Mejoras y Ornato, 1898, reg.XI-842ª, Tomado de: Atuesta, 2011, pág. 207)

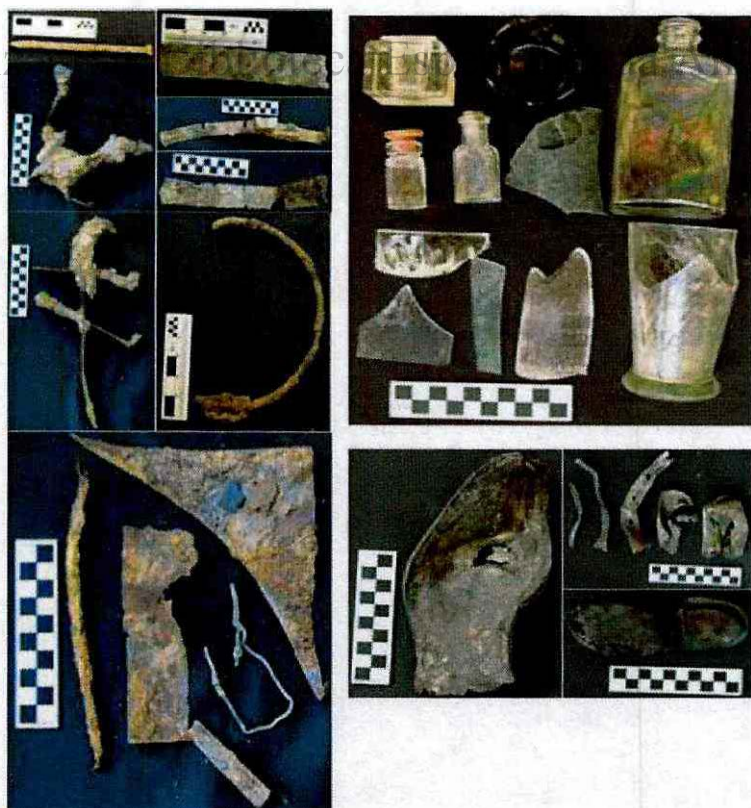
Material encontrado durante las excavaciones en el Puente de Boyacá; este se encontraba entre los 2-3 metros de profundidad de la UE1 Sector1. Este se puede relacionar con el tipo de fábricas a pequeña escala que se mencionan para el barrio Las Aguas durante la primera mitad del siglo XX. Las imágenes del costado izquierdo corresponden a fragmentos metálicos, entre ellos hay varios con cemento, otros corresponden a clavos y puntillas; la imagen superior derecha corresponde a fragmentos de vidrio, entre los que hay base de florero, botellas farmacéuticas, fragmento de tazón, entre otros; en la imagen inferior derecha se encuentran las suelas de zapatos y secciones de cuero de zapato.

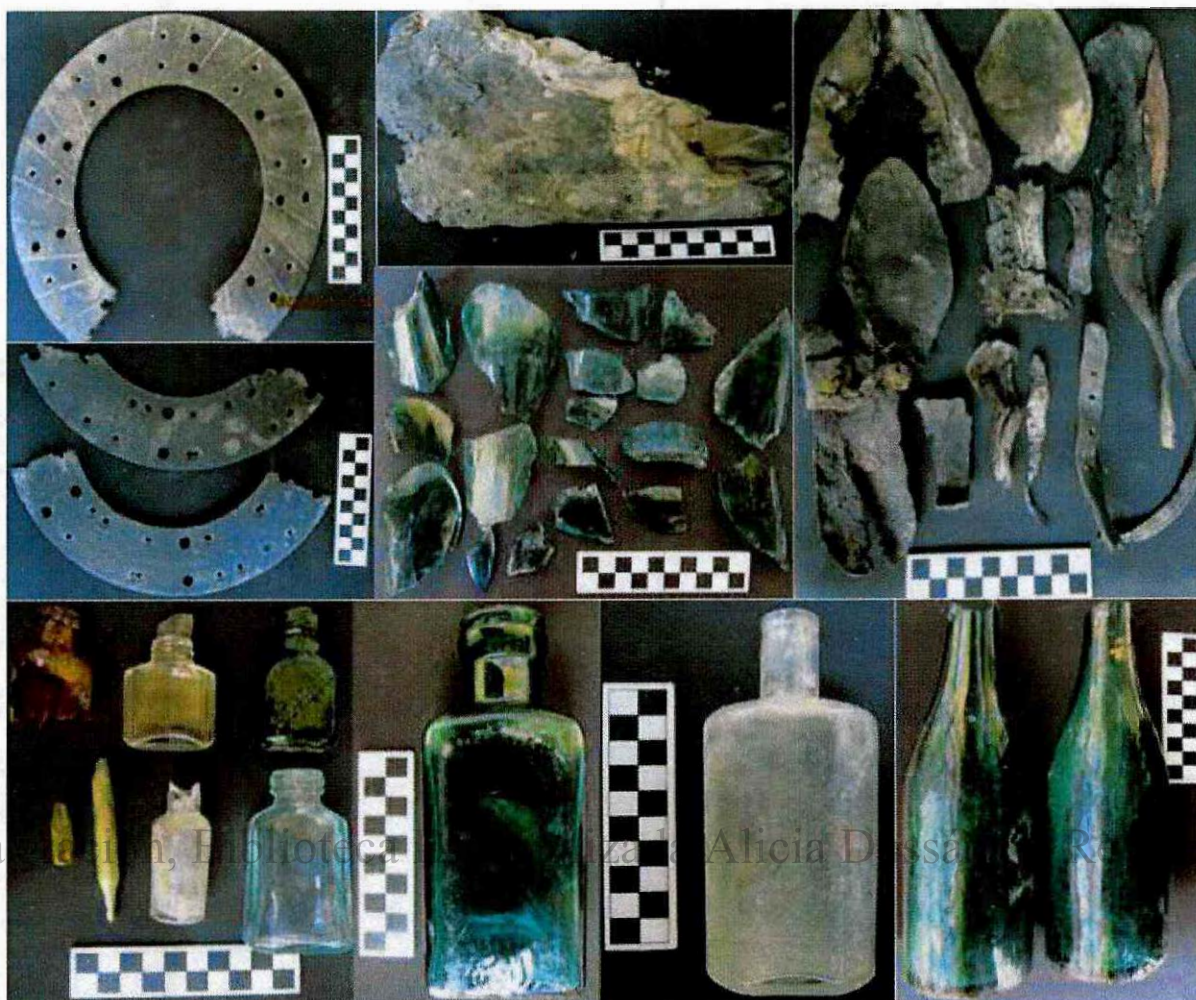
Esta imagen corresponde al material encontrado entre los 3 – 4 metros de profundidad. Las dos imágenes en la esquina superior izquierda corresponden a bandas circulares para embragues de autos, fabricadas para la época en asbesto. La imagen en la parte superior central es un fragmento de un manual de medicina en francés que este quemado en la mayor parte del documento. En la esquina superior derecha se encuentran los fragmentos de cuero y suelas de zapato. La imagen central son fragmentos de vidrio similares a los que se ven en la imagen de la esquina inferior derecha. Las 4 imágenes de la parte inferior corresponden al tipo de material vítreo diagnóstico que se encontró durante la fase de monitoreo arqueológico.

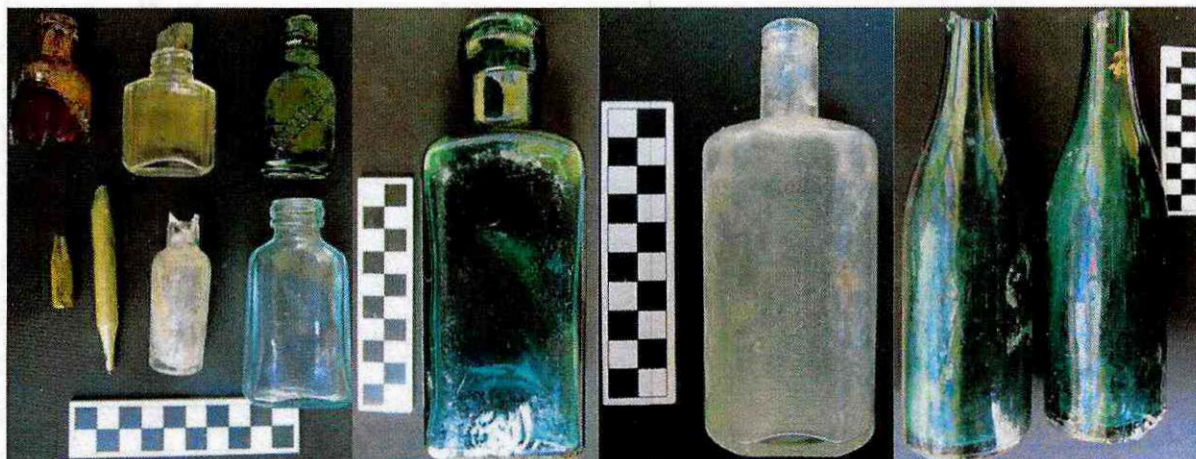
Estas imágenes corresponden a productos farmacéuticos y botellas para licores. De izquierda a derecha, la segunda imagen corresponde a una botella de la empresa Bavaria elaborada por la fábrica de Fenicia, la tercera imagen corresponde a las rentas departamentales de caldas que es parte de la fábrica de licores de caldas; la cuarta imagen ha sido referenciada para el embotellamiento de bebidas, también producidas por la empresa de Leo Kopp.

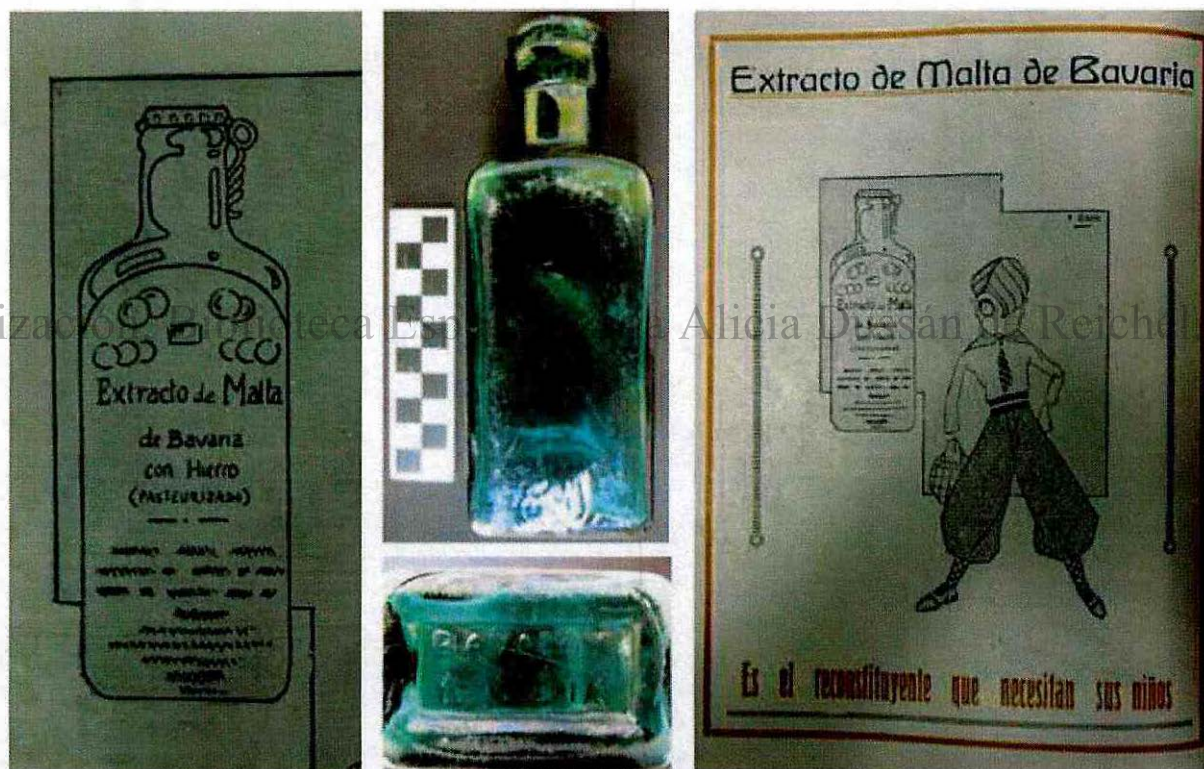
Botella de fabricación local, marcada en la base con la inscripción BAVARIA BOGOTÁ, de acuerdo con información gráfica de comienzos del siglo XX puede tratarse de una botella para la venta de extracto de Malta. Fuente: 15 de septiembre de 1928, El Gráfico.

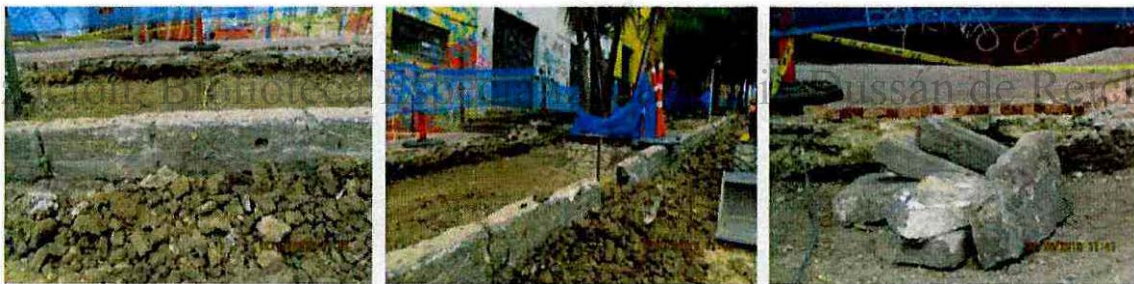
Estas imágenes corresponden a las piedras o sillares que fueron retiradas del andén de la calle 12D entre carrera 1 y 2, costado norte. Como se ve en la imagen de la derecha, las piedras fueron retiradas con el cuidado necesario para que estas no sufrieran deterioro adicional al que ya tenían. Imágenes proporcionadas por el equipo de arqueología del proyecto RAPS Nieves de la Fundación Erigae.

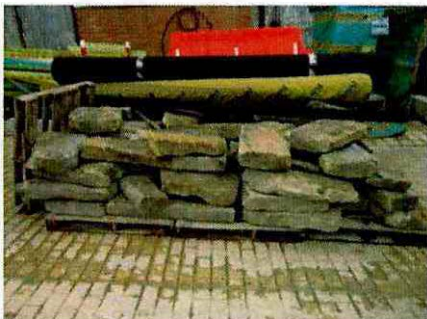
Punto de Acopia de los sillares de piedra dentro del cerramiento de la obra

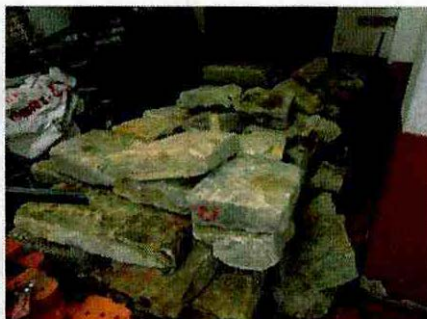
Punto de Acopia de los sillares de piedra en la casa de los reporteros del IDPC

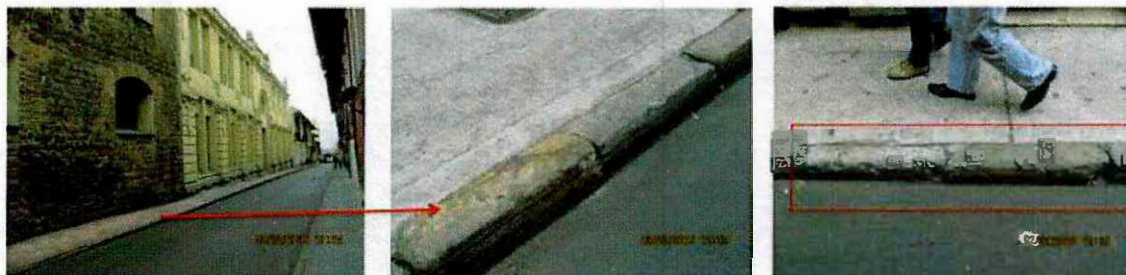
Andenes similares a los identificados en la Plaza de la Concordia se pueden ver en diferentes calles de la candelaria, como es el caso de la calle 9 donde están el Ministerio de Cultura, el Museo de Santa Clara y la Fundación Escuela Taller de Bogotá. En la imagen de la derecha se puede ver el desgaste que ha tenido este andén, situación similar se evidenció en los bordes de andén de la plaza de la concordia. Imágenes proporcionadas por el equipo de arqueología del proyecto RAPS Nieves de la Fundación Erigaie.

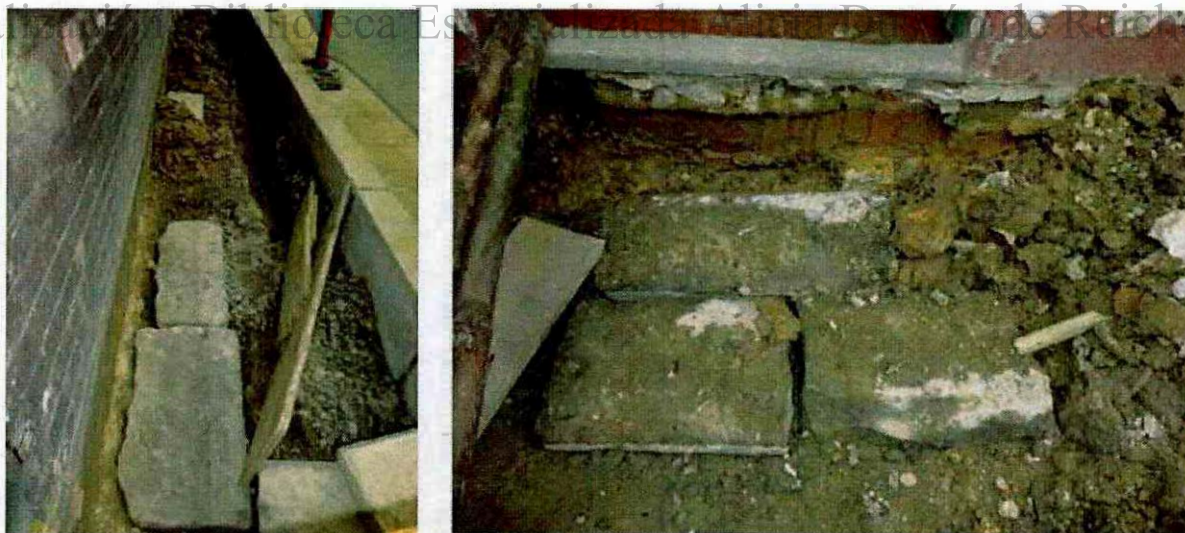
Esta fue la disposición final de los sillares de piedra en los andenes que actualmente se están adecuando como parte de la obra Raps Nieves Fase 1. Imágenes proporcionadas por el equipo de arqueología del proyecto RAPS Nieves de la Fundación Erigaie

Debido a que el IDPC no podía recibir más de estos sillares, se tomó como medida de protección acostarlas en los andenes que se están trabajando, con el objetivo de preservarlas y dejarlas en el lugar en el cual se encontraron al momento de las obras civiles. Durante la segunda semana del mes de junio de 2016 aquellas piedras de borde de andén que habían sido retiradas de la carrera 2 entre calle 12C y 12D, y entre la calle 12D entre carrera 3 y carrera 4, fueron acostadas en los andenes del costado occidental y sur respectivamente (estas imágenes fueron incluidas en la sección de análisis urbano de La Concordia).

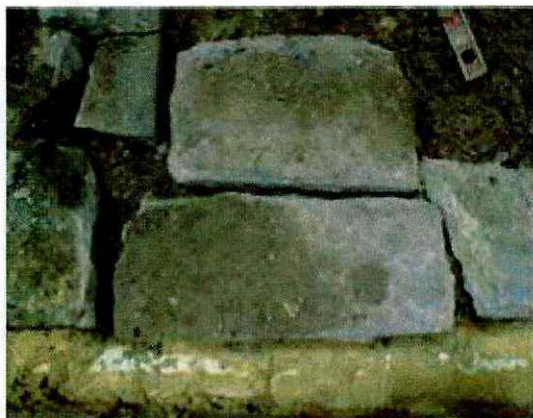
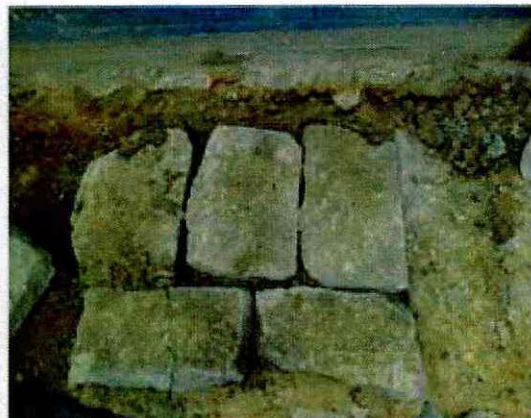
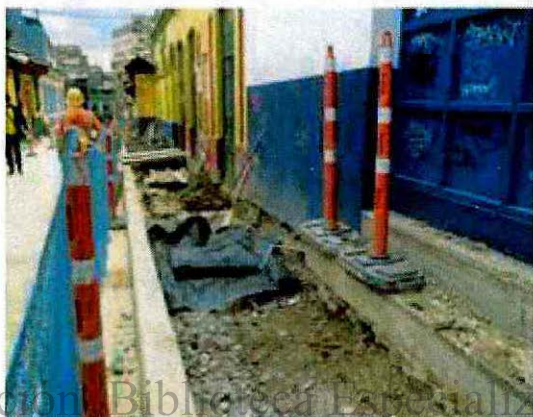
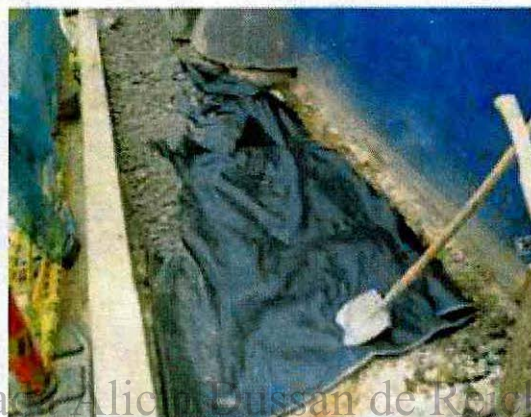
Disposición final de los sillares de piedra en los andenes de la calle 12D costado norte de la obra Raps Nieves Fase I. Al terminar de acostarlas todas se cubrieron con geotextil, tal como se muestra en las imágenes de abajo. Imágenes proporcionadas por el equipo de arqueología del proyecto RAPS Nieves de la Fundación Erigaie

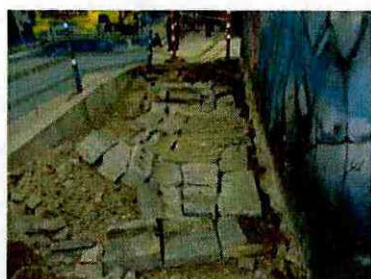
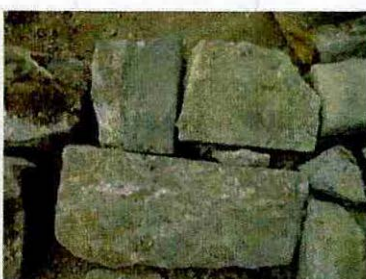
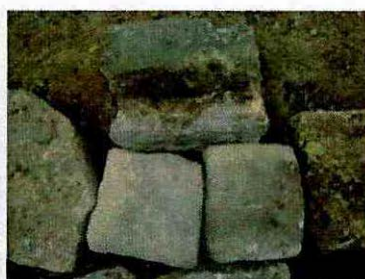
Calle 12D costado norte en el predio de nomenclatura 3-76. Este grupo de sillares está conformado por un total de 35 piedras, como se muestra en la imagen de la izquierda. Imágenes proporcionadas por el equipo de arqueología del proyecto RAPS Nieves de la Fundación Erigaie.

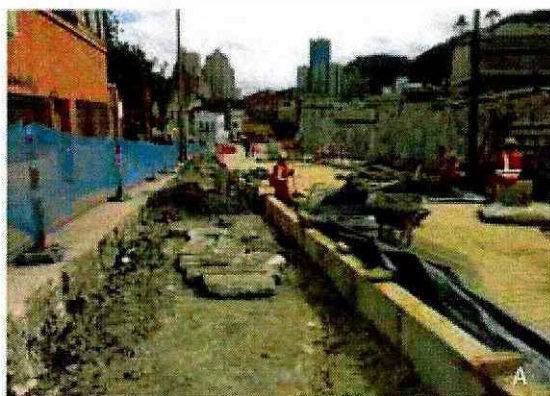
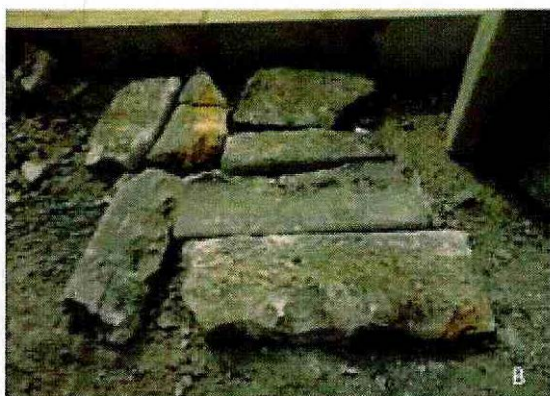
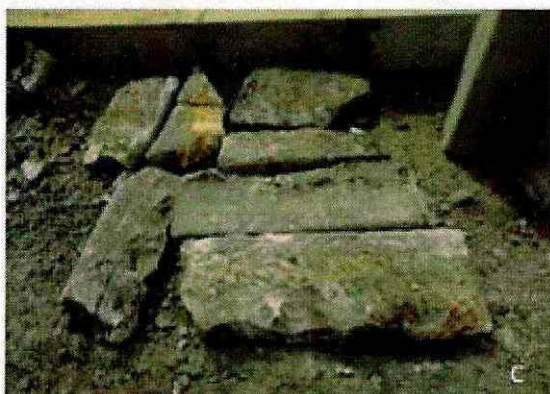
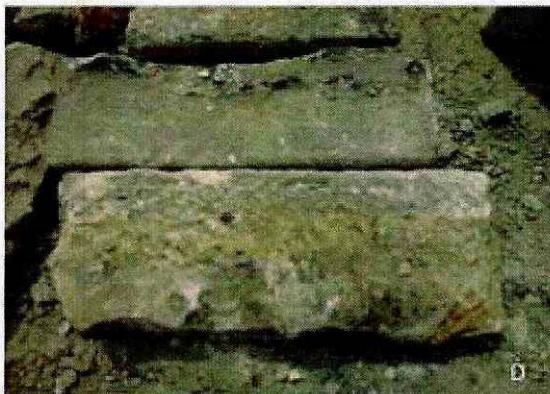
Sobre la carrera 2 entre calles 12C y 12D, costado occidental, se acostaron cuatro grupos de sillares de piedra. Imágenes proporcionadas por el equipo de arqueología del proyecto RAPS Nieves de la Fundación Erigaie.

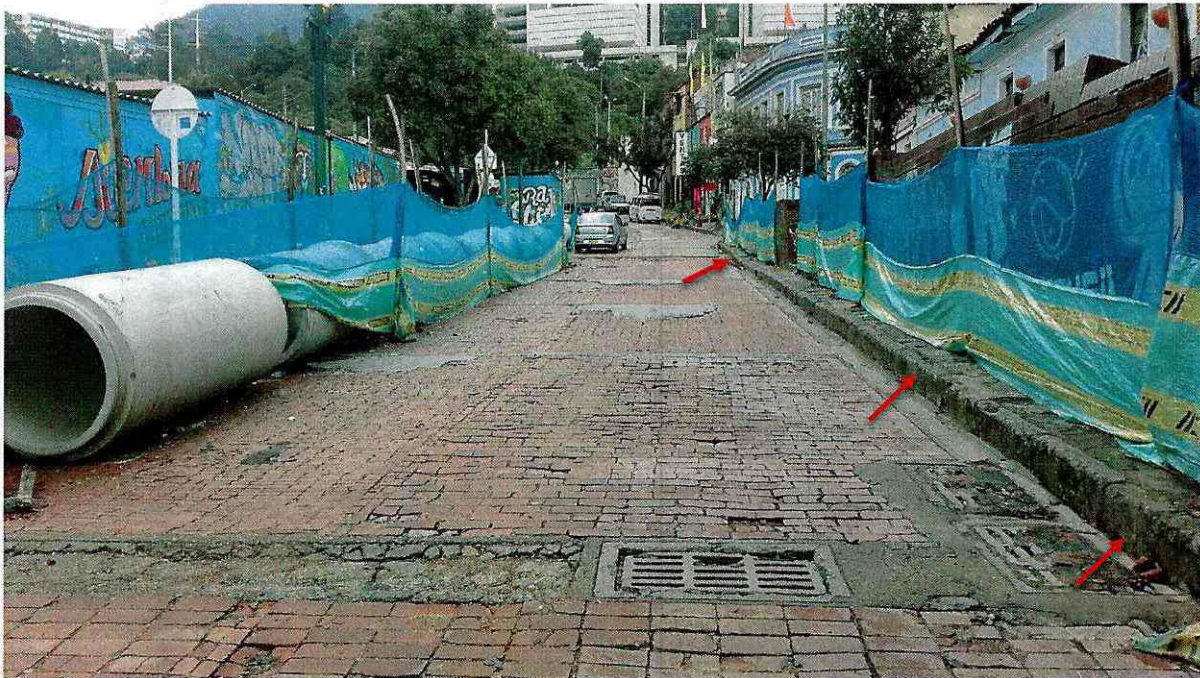
Panorámica de la calle 12C. La flecha esta señalando los sillares de piedra en las condiciones en que se encontraban antes del inicio de las obras de traslado de la red de alcantarillado.

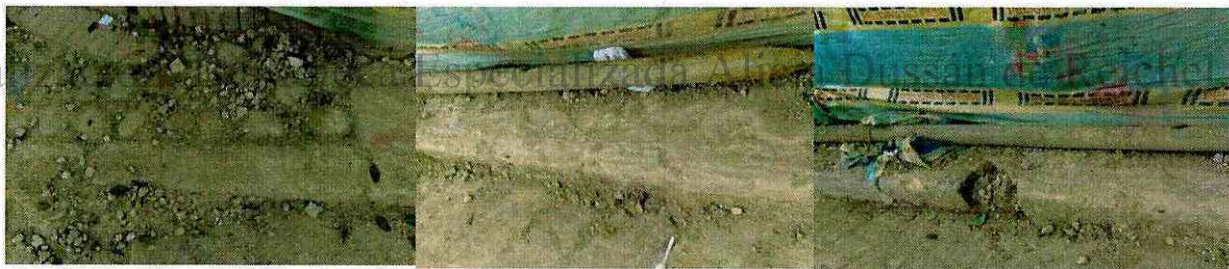
Estado de los sillares de piedra y piedras de río que se encuentran en el andén sur occidental de la calle 12C con carrera 2; específicamente en el punto donde inicia la calle del Embudo que lleva al chorro de quevedo. En este punto fue de donde se retiraron los 5 sillares de piedra para construir el sumidero que hacía parte de las obras civiles para la adecuación y traslado de la red de alcantarillado.

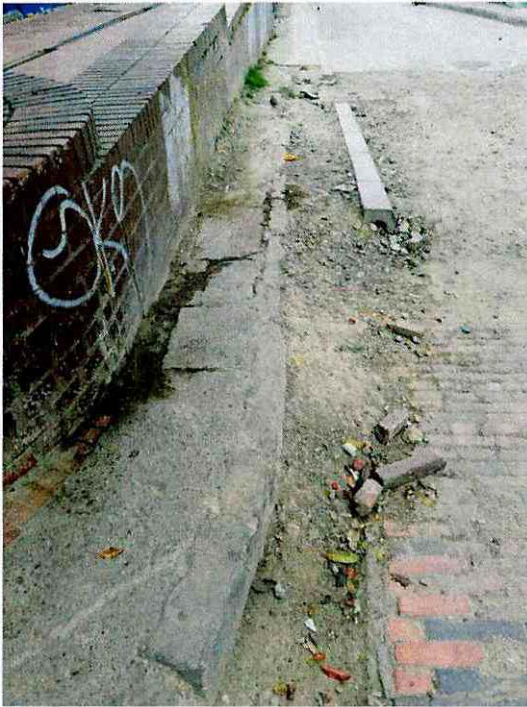
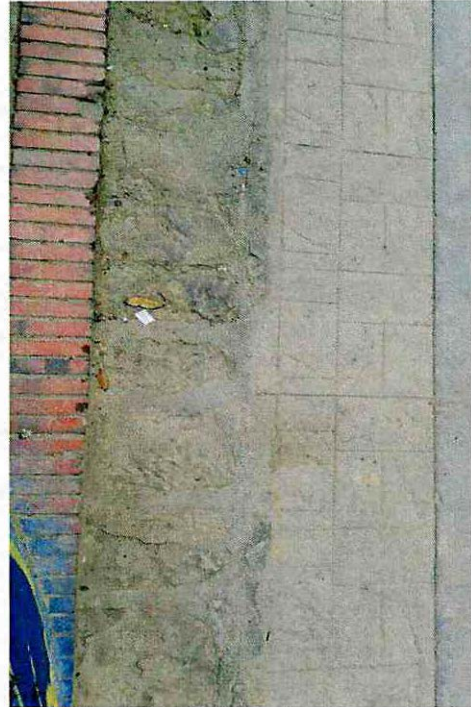
En la imagen de la izquierda se identifican los sillares de piedra al inicio de las obras civiles sobre la calle 12C entre carreras 1ª y 1, donde se ve el andén del costado sur. En la imagen de la derecha se ve como el andén quedó una vez finalizadas las obras de ampliación de la acera, donde los sillares de piedra fueron integrados a la obra.

Durante las labores de monitoreo se acompañó el procedimiento de ampliación del andén para asegurar que los sillares no fueran deteriorados y mantuvieran la integridad actual.

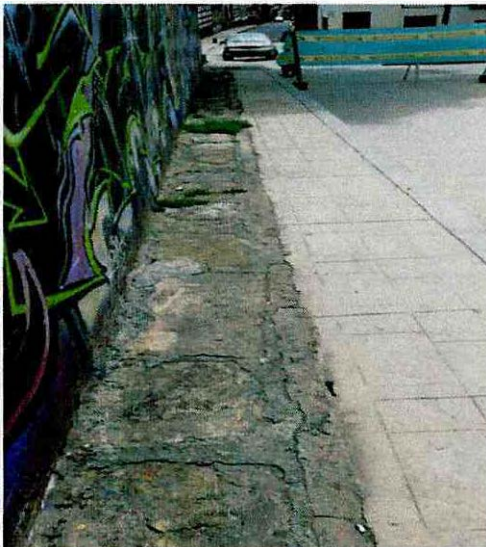
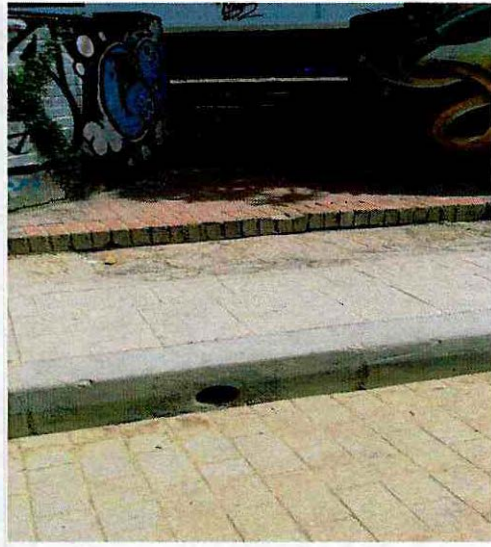
En ambas imagenes se ve como el andén quedó una vez finalizadas las obras de ampliación de la acera, donde los sillares de piedra fueron integrados a la obra.

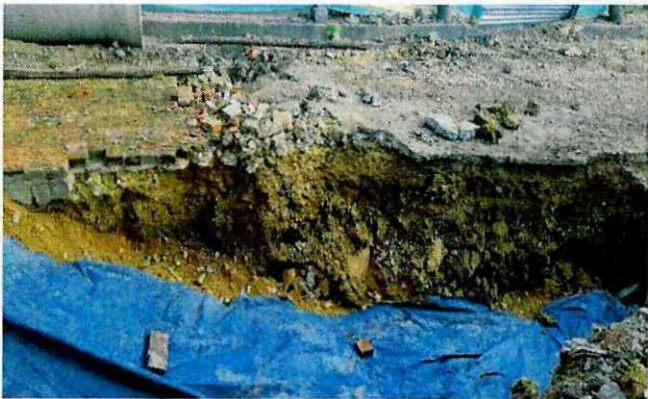
| IMAGEN | DESCRIPCIÓN ESTRATIGRAFÍA |
|---|---|
| | <p>Estratigrafía de la excavación de un sumidero en la carrera 2 con calle 12C, esquina sur oriental. Este perfil corresponde a la excavación sobre la vía, para la adecuación de una de las cajas y sumidero de la esquina sur-oriental de la calle 12C con carrera 2. Tiene una profundidad de 1,40mt y se identificaron 4 estratos:</p> <p>E1: entre los 0cm – 8cm. Corresponde a los ladrillos que hacían parte de la calzada vehicular. Aspecto que tenía dicha vía desde hace más de una década (ver esquina inferior derecha de la fotografía).</p> <p>E2: entre los 8cm – 13cm. Mortero de pega para asentamiento y adhesión de los ladrillos utilizados para la calzada vehicular.</p> <p>E3: entre los 13cm – 23cm. corresponde a un estrato de recebo, el cual contenía pedazos de material de demolición. No se encontraron evidencias de material cultural arqueológico.</p> <p>E4: entre los 23cm – 1.40mt. Es el nivel estratigráfico final de la excavación, debido a que no era necesario continuar con profundizaciones, teniendo en cuenta las especificaciones de la obra para la adecuación de cajas y sumideros. Este estrato es de arcilla, sin presencia de material cultural.</p> |

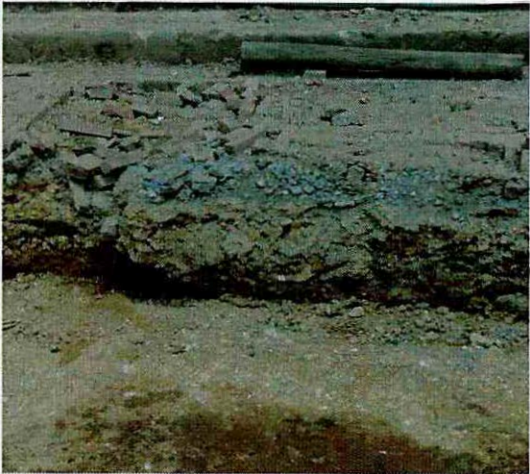
| IMAGEN | DESCRIPCIÓN ESTRATIGRAFÍA |
|---|---|
| | <p>Estratigrafía de la excavación de la calzada vehicular sobre la calle 12C, entre carrera 2 y carrera 1ª. Este fue el primer perfil que se obtuvo del centro de la calzada vehicular, la cual fue excavada por etapas, debido a que se debían hacer adecuaciones profundas (no mayores a los 5mt de profundidad).</p> <p>Este perfil permite ver el material de relleno que caracteriza esta zona de la Concordia, que también fue evidenciado durante las excavaciones de la obra Raps Nieves sobre la carrera 2 entre calles 12C y 12D.</p> <p>Se identificaron 3 estratos:</p> <p>E1: entre los 0cm – 8cm. Corresponde a los ladrillos que hacían parte de la calzada vehicular. Aspecto que tenía dicha vía desde hace más de</p> |

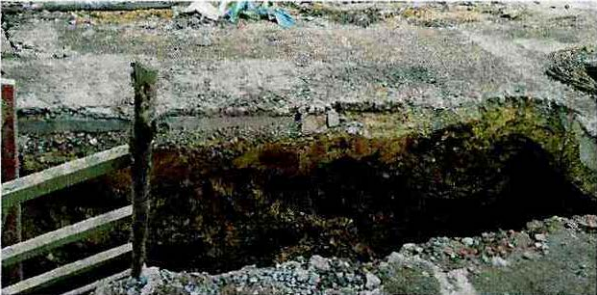
| IMAGEN | DESCRIPCIÓN ESTRATIGRAFÍA |
|---|---|
| | <p>Estratigrafía de la excavación sobre la calle 12C, pared sur de la excavación entre carreras 1 y 1ª.</p> <p>E1: entre los 0cm – 8cm. Corresponde a los ladrillos que hacían parte de la calzada vehicular. Aspecto que tenía dicha vía desde hace más de una década. Debido a las obras que se venían realizando el ladrillo tiene una capa de arenas y escombros.</p> <p>E2: entre los 8cm – 13cm. Mortero de pega para asentamiento y adhesión de los ladrillos utilizados para la calzada vehicular.</p> <p>E3: entre los 13cm – 28cm. corresponde a un estrato de recebo, de tierra amarilla con rastros de piedras. No se encontraron evidencias de material cultural arqueológico.</p> <p>E4: entre los 28cm – 58cm. corresponde a un estrato de recebo, el cual contenía pedazos de material de demolición. No se encontraron evidencias de material cultural arqueológico.</p> |

| IMAGEN | DESCRIPCIÓN ESTRATIGRAFÍA |
|---|---|
| | E6: desde los 58cm en adelante es el nivel estratigráfico final de la excavación, debido a que no era necesario continuar con profundizaciones, teniendo en cuenta las especificaciones de la obra para la adecuación de cajas y sumideros. Este estrato es de arcilla, sin presencia de material cultural. |

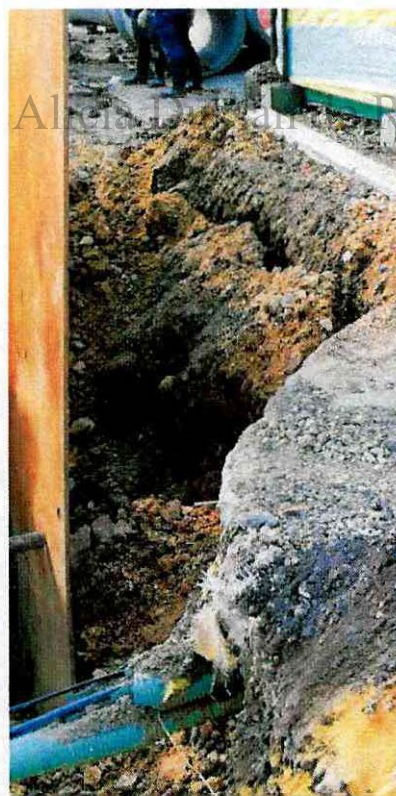
- Recorrido y levantamiento fotográfico por los puntos donde se hará el traslado de la red de alcantarillado entre las carreras 1A y 1 sobre la calle 12C, incluyendo la manzana donde se encuentra la Plaza de La Concordia
- Se identifican redes y se continua la instalación de la tubería.
- Organización del material fotográfico.
- Elaboración de la Bitácora de campo del respectivo día.

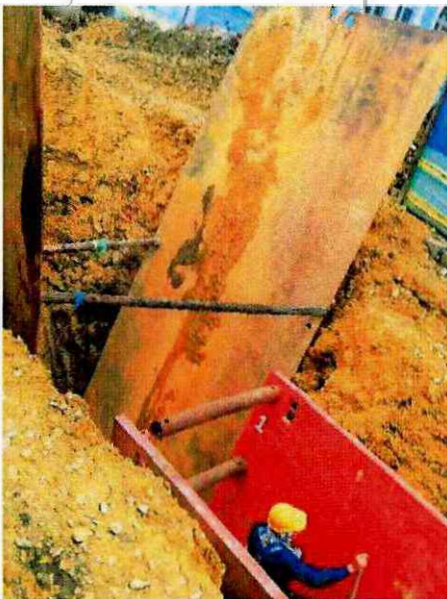
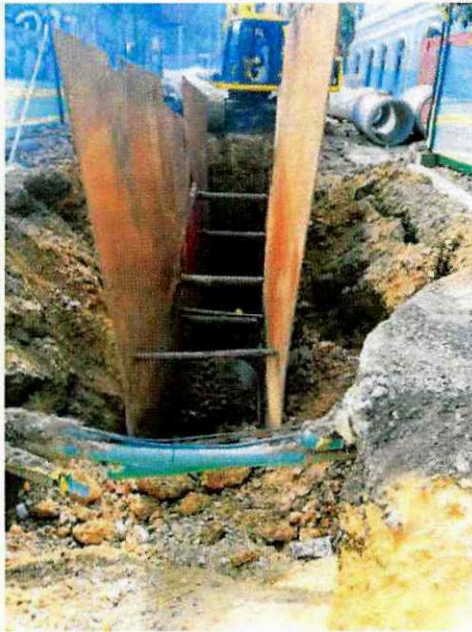
- Recorrido y levantamiento fotográfico por los puntos donde se hará el traslado de la red de alcantarillado entre las carreras 1A y 1 sobre la calle 12C, incluyendo la manzana donde se encuentra la Plaza de La Concordia
- Continúan los trabajos de estabilización del agujero en donde se han tenido que utilizar lápices y laminas para evitar el derrumbe de las paredes, se observa deterioro del poso de alcantarillado en donde se confluye la estructura presente, por lo cual no será tocada, se replantea la profundidad de la obra respecto de la propuesta inicial por la inestabilidad del terreno.

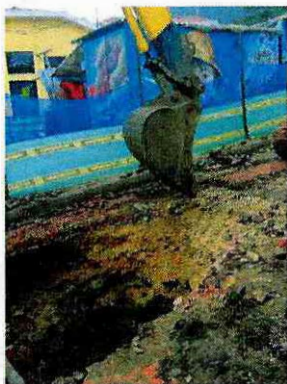
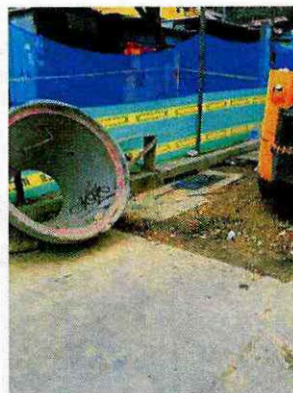
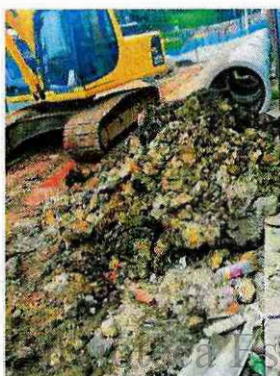
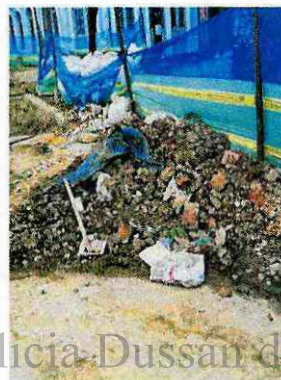
- Recorrido y levantamiento fotográfico por los puntos donde se hará el traslado de la red de alcantarillado entre las carreras 1 y 2 sobre la calle 12C, incluyendo la manzana donde se encuentra la Plaza de La Concordia.
- Se amplía la extracción de material en el sentido norte bordeando la acera, en donde se sigue encontrando material de relleno.
