## **INFORME FINAL**

**FASES DE RECONOCIMIENTO SUBMARINO NO INTRUSIVO Y  
PROSPECCIÓN EN TIERRA PARA LA CONSTRUCCIÓN DEL MUELLE  
TURISTICO DE EMBARQUE DE PASAJEROS EL COVE. ISLA DE SAN  
ANDRES. PROGRAMA DE ARQUEOLOGÍA PREVENTIVA.  
ARCHIPIELAGO SAN ANDRES, PROVIDENCIA Y SANTA CATALINA.**

**AUTORIZACIÓN ICANH N° 5726**

**SAN ANDRES, AGOSTO DE 2016**

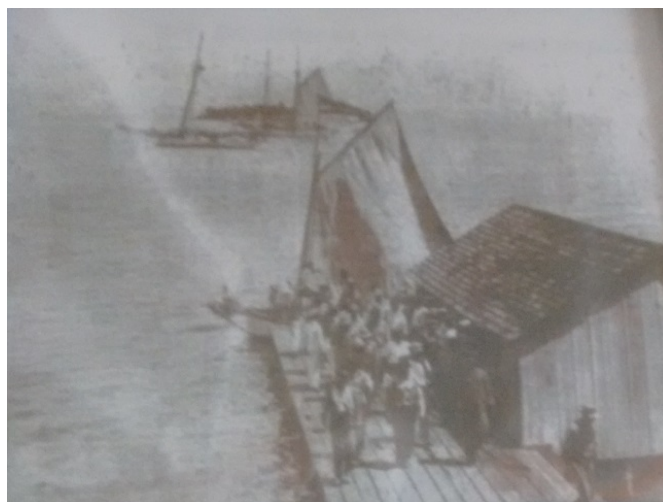
Imagen 3. Muelle en Big Gough (A. Howard en Romero 2015).

Empezando el siglo XX, el asentamiento de lo que hoy se conoce como San Luis, y que comprende los barrios Big Gough, Hophie y Jenny Bay, fue el primer eje de desarrollo económico de la isla. En este eje se generaron los primeros muelles de ese sector (imagen 3).

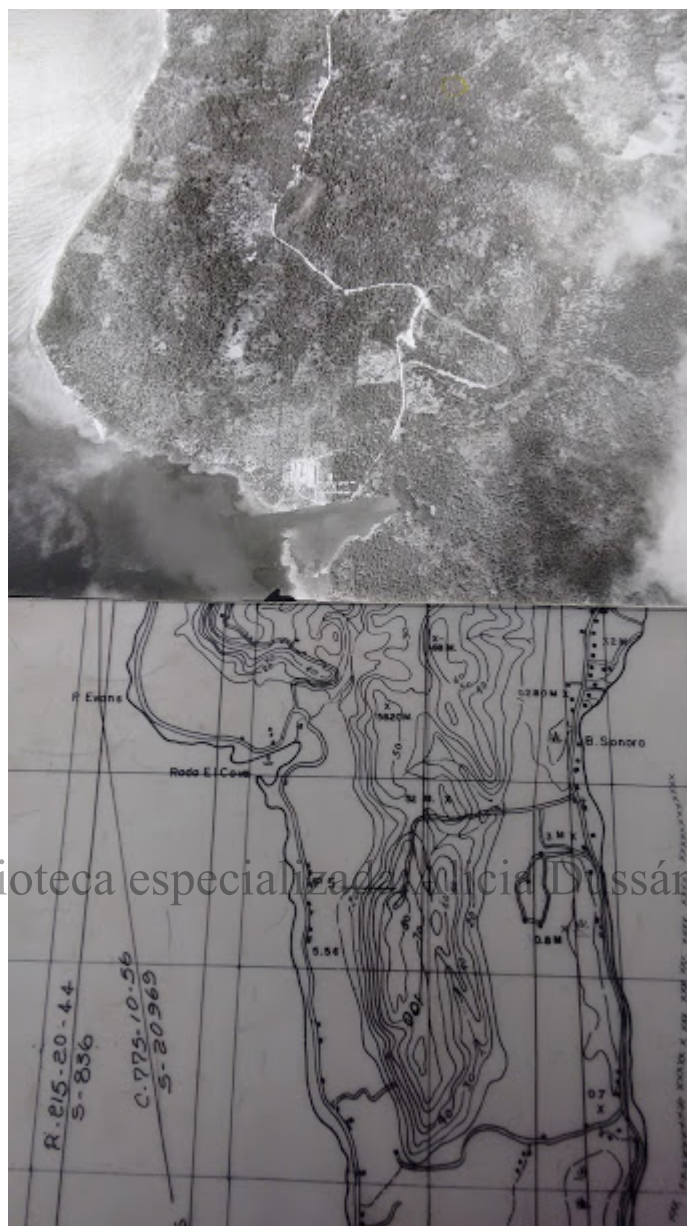
*Imagen 4. Sobrevuelo C-775-10-95; S 20968 (1944 a 1960)*

La imagen 4 es la más antigua correspondiente a los años 1944 a 1960. En ella se observan las edificaciones de la antigua fábrica de aceite (donde actualmente queda la base naval frente al muelle) y una carretera que llega al sitio desde el interior. No hay carretera perimetral de la bahía ni desarrollo urbanístico. El único muelle de cargue y descargue de la fábrica es la estructura de concreto pequeña que aún se conserva hoy día al occidente del actual muelle de pasajeros.

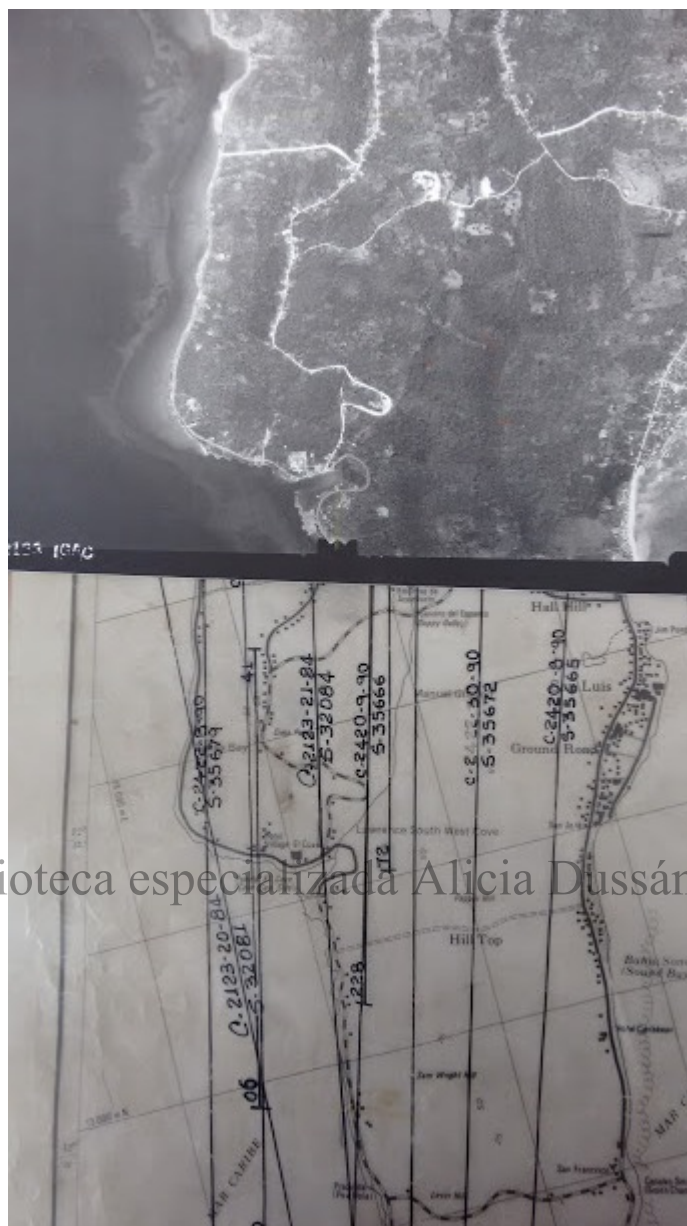
Imagen 5. Sobrevuelo C-2123-21-84; S 32084 (1980 a 1990)

La imagen 6 corresponde a los años 1980 a 1990. Junto con el desarrollo vial alrededor de la bahía se observa desarrollo urbanístico. En esos años había dejado de funcionar la fábrica de aceite y sus instalaciones fueron adecuadas como base naval. Hay mayor desarrollo urbanístico y ya se hallaba funcionando el actual muelle de pasajeros (frete a la base naval), construido en la década anterior.

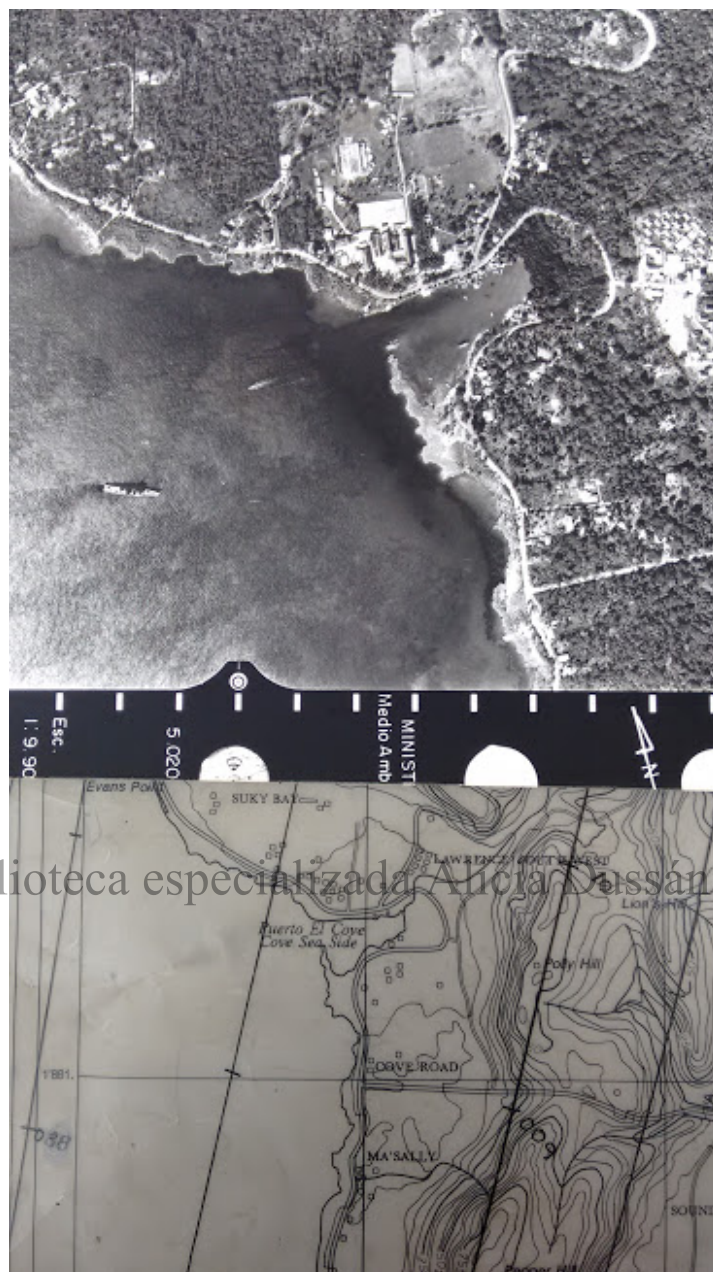
Imagen 6. Sobrevuelo C-1195-10-96; S 8660 (1996 a 2000)

La imagen 6 corresponde a los años 1996 a 2000. Esta imagen muestra prácticamente lo que hoy día hay en la bahía en cuanto a vías y desarrollo urbanístico. El pequeño y antiguo muelle en concreto de cargue y descargue se conserva, así como el muelle de pasajeros frente a la base naval. También se observan embarcaciones pesqueras a diferencia de las imágenes anteriores.

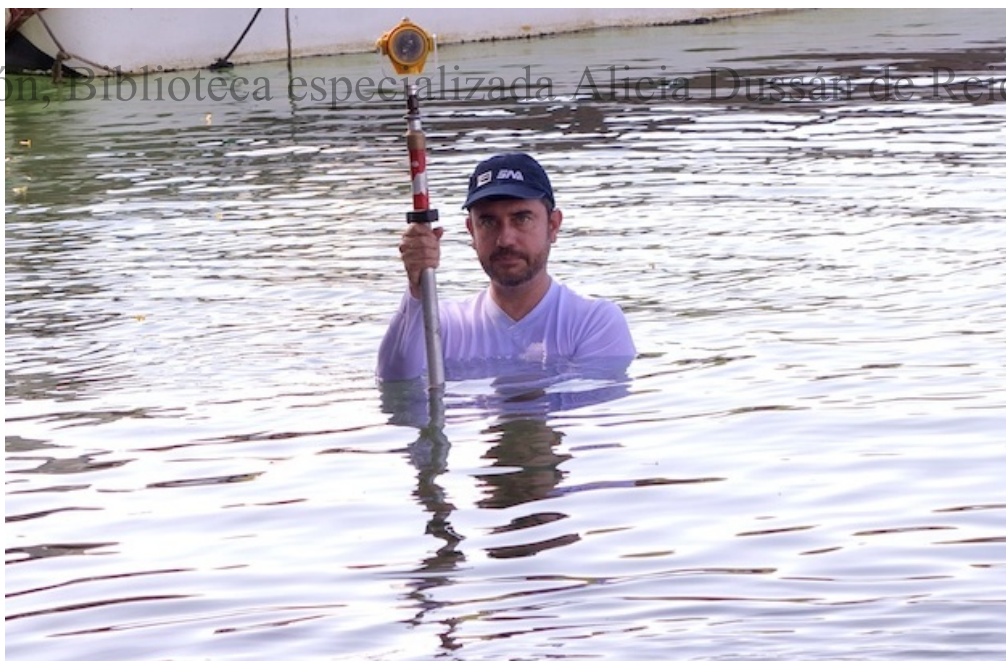
**Imagen 7:** Ubicación mediante instrumentos de topografía de los puntos de boyaje para el tendido de las cuerdas guías del reconocimiento submarino; sector oriental del polígono.

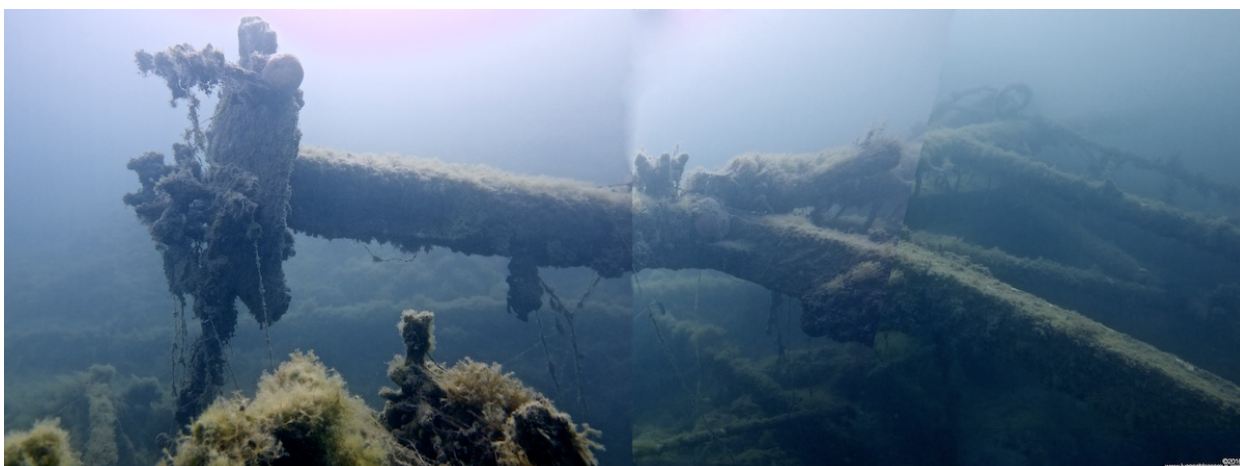
**Fotografía A:** Grupo de elementos arquitectónicos de embarcación sumergida junto al área del proyecto El Cove

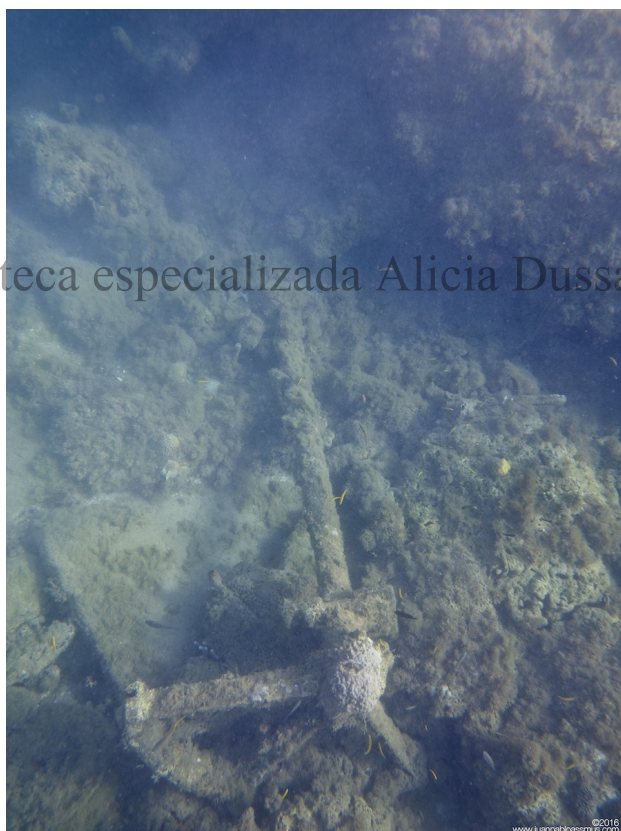
**Fotografía B:** Elemento arquitectónico de embarcación sumergida en el área del proyecto El Cove

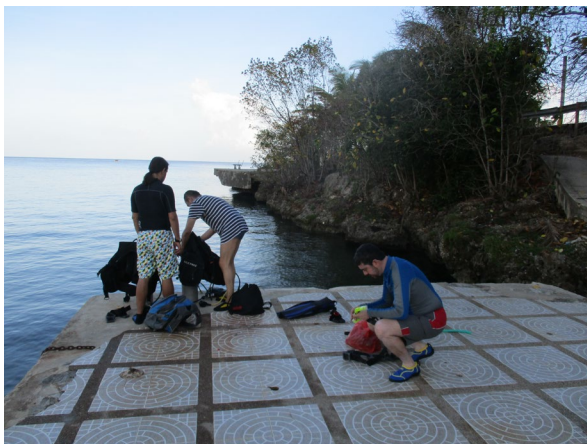
**Fotografía C:** Lado occidental del muelle actual de pasajeros. Al fondo, pequeño muelle de concreto de cargue y descargue utilizado desde los años cuarenta del siglo XX.

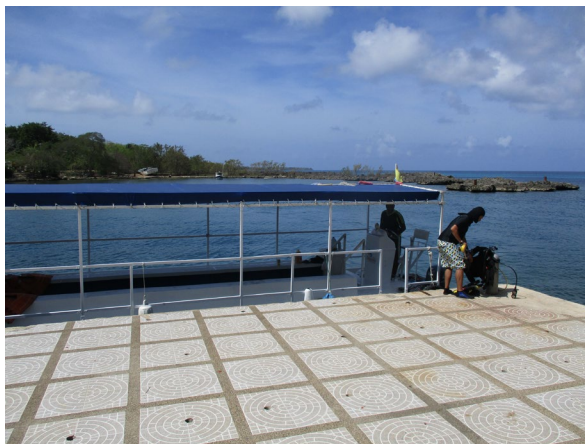
**Fotografía D:** Embarcación turística para observar el fondo marino.

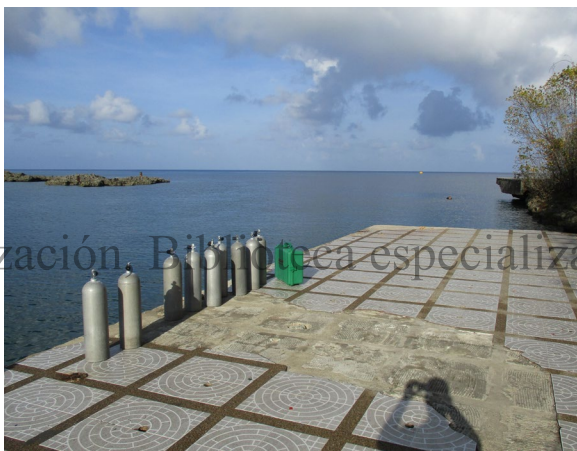
**Fotografía E:** Muelle actual de pasajeros.

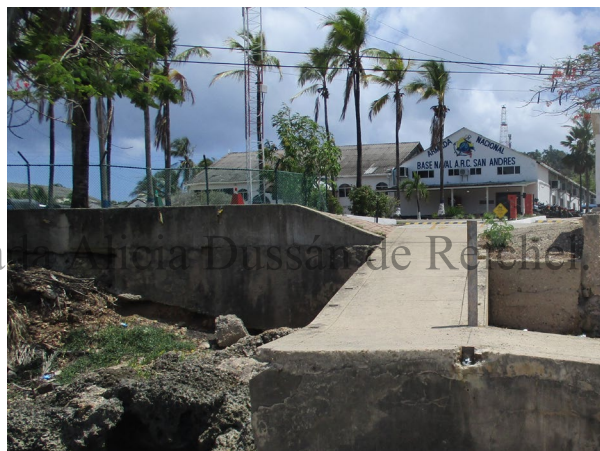
**Fotografía F:** Estructura en concreto del muelle actual, al fondo base naval.

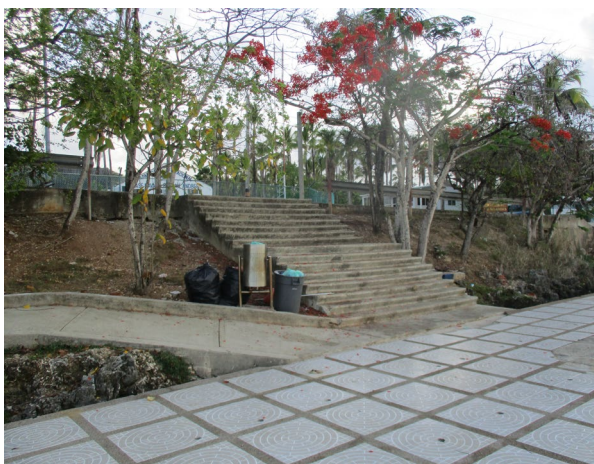
**Fotografía G:** Panorámica acceso a muelle actual.

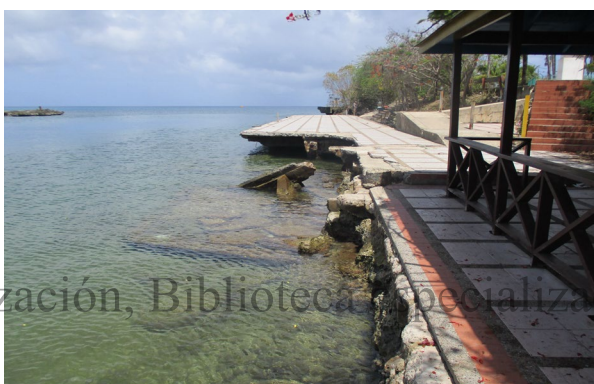
**Fotografía I:** Panorámica lado oriental muelle actual con sector derrumbado hace 15 años.

El actual muelle de pasajeros, construido en los años setenta, sufrió un derrumbe parcial hace quince años más o menos debido a que en el lado oriental no le dejaron respiraderos para presión que ejerce el oleaje de abajo hacia arriba, por lo tanto se debilitó la estructura y se derrumbó; durante el trabajo de campo se observó esta anomalía. Otro hecho a destacar es el paso del huracán Joan en 1988 por la isla, causando significativos daños tanto a edificaciones como a embarcaciones pesqueras; como en toda la isla, la bahía El Cove no estuvo ajena a esta tragedia.

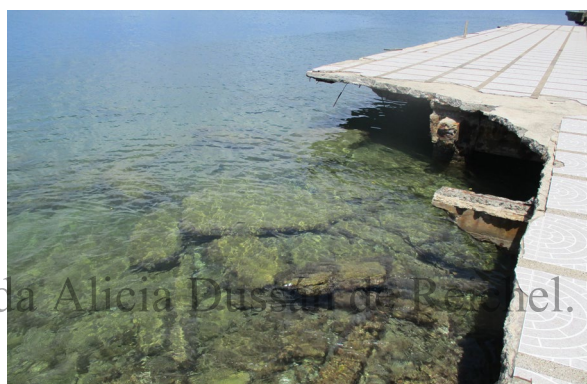
**Fotografía J:** Detalle sector derrumbado del muelle actual.

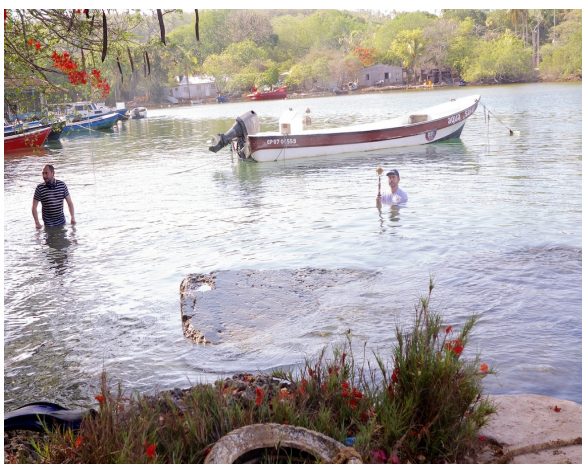
**Fotografía K:** Lado oriental del proyecto El Cove, se observa parte de las placas derrumbadas del muelle.

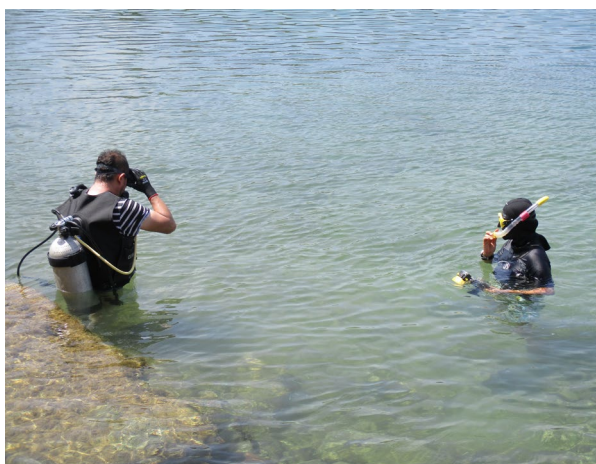
**Fotografía L:** Actividad de reconocimiento submarino en el lado oriental del proyecto.

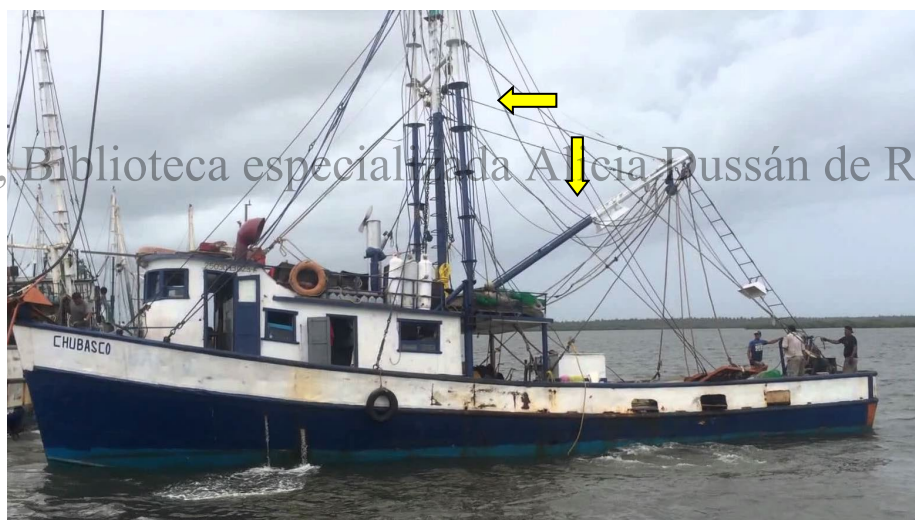
Por ahora, se sabe que los restos hallados corresponden a una embarcación moderna, posiblemente camaronera, y que formaron parte del mástil y sistema de grúa. La imagen 9 ilustra estos componentes.

**Imagen 9:** Embarcación pesquera (Fuente: Google)
