## ESCARPES ROCOSOS RIO BOTELLO

Prospección y Seguimiento Arqueológico a  
la obra de intervención del río Botello  
Facatativa

Regina Chacín Lara  
Antropóloga

5 de Junio de 2011

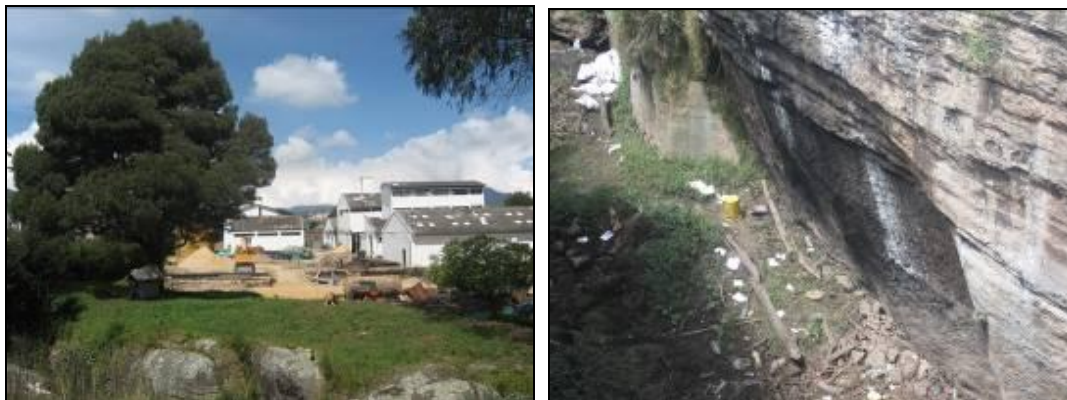
El entorno del río Botello en este sector, ha sido alterado por una fábrica (Fotografía 3) y viviendas de indigentes que habitan abrigos rocosos cercanos al área de estudio y que prenden fogatas que afectan las paredes de los escarpes (Fotografía 4). Se observan también piedras fragmentadas por dinamita, las cuales fueron explotadas hace algunos años en un intento de liberar el tapón del río y en lugar de ello, esta actividad causó el efecto contrario y taponó aún más el cauce del río.

Fotografías 3 y 4. Terraza de mayor nivel del río y paredes de escarpes afectadas por fogatas

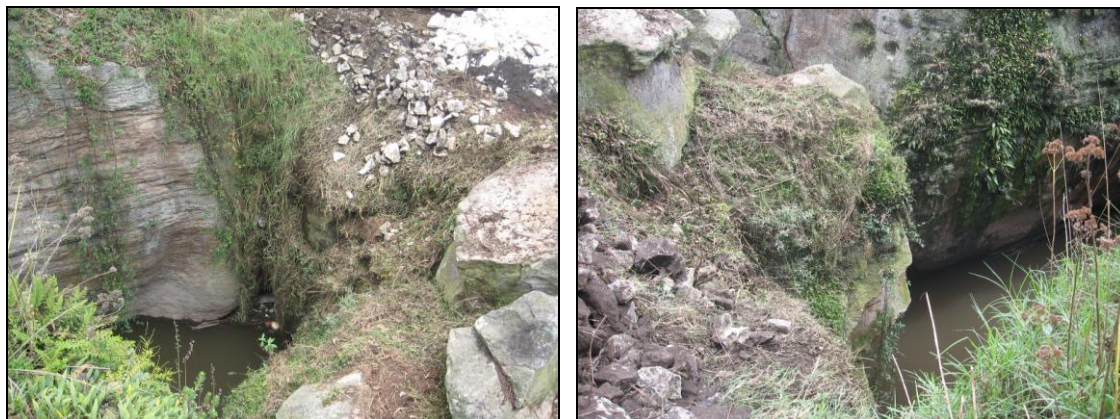
Der otra parte, la observación detallada realizada sobre las rocas a intervenir no indicó presencia de Arte Rupestre sobre éstas. Las rocas fueron limpiadas de toda vegetación y sedimentos para tener una mejor apreciación del espacio. La prospección se inició con la delimitación de las rocas a intervenir, consideradas como tapón sobre el río (Fotografías 8, 9, 10 y 11).

Fotografías 10 y 11. Dos ángulos del tapón sobre el río

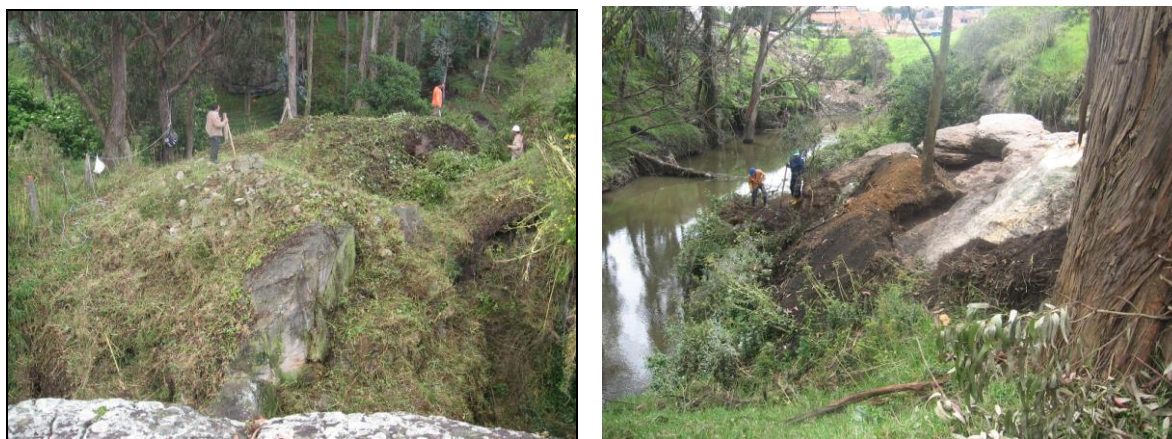
Fotografías 12 y 13. Limpieza de las rocas que se intervendrán

Una vez se identificaron las rocas que conforman el tapón, se limpiaron para una mejor observación (Fotografías 12 y 13) (Fotografías 14, 15, 16 y 17). La limpieza se realizó cuidadosamente para no alterar la superficie de las rocas. Una vez el área quedó descubierta, se pudo observar que algunas de las rocas ya habían sido dinamitadas (Fotografía 18). Además se observó con mayor claridad una de ellas se desprendió del escape (Fotografía 19), mientras que las otras dos se deslizaron, probablemente por la inestabilidad y socavamiento del agua de la parte superior del escarpe (Fotografía 20).

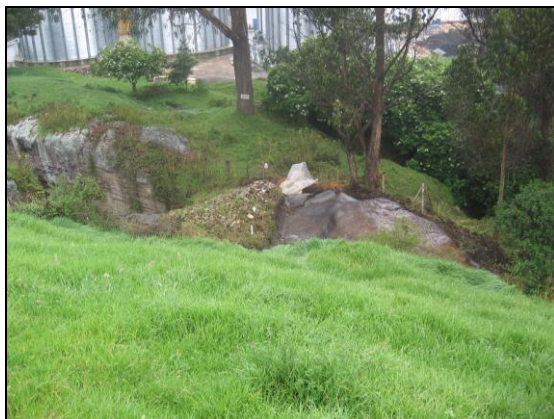
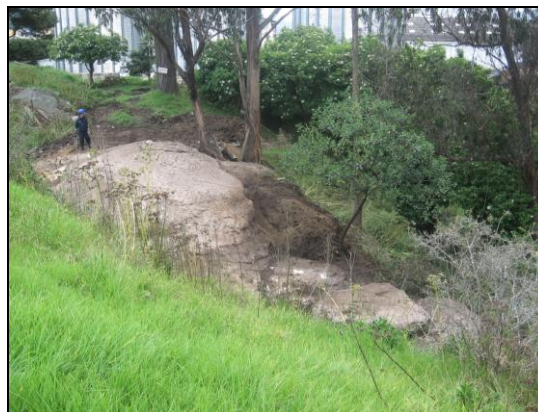
Fotografías 14 y 15. Secuencia de la limpieza de las rocas

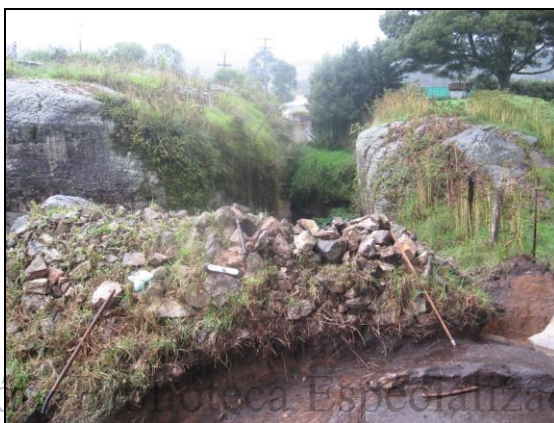
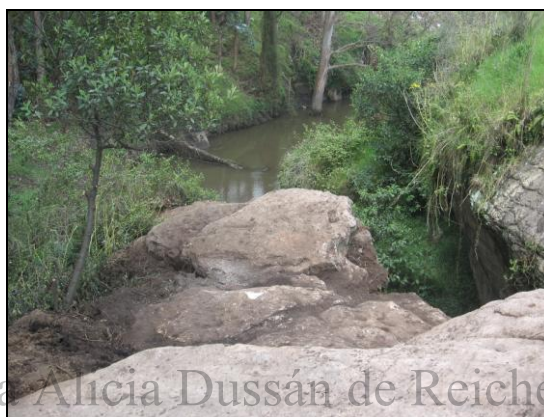
Fotografías 16 y 17. Secuencia de la limpieza de las rocas

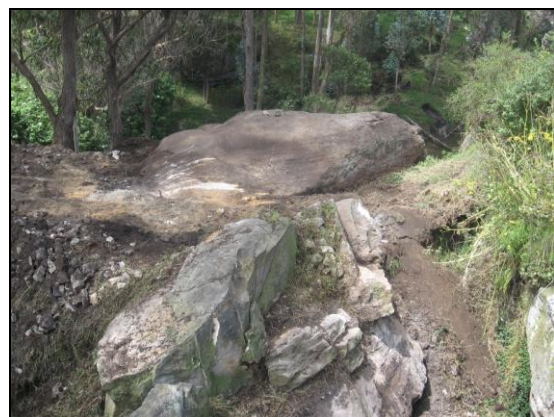
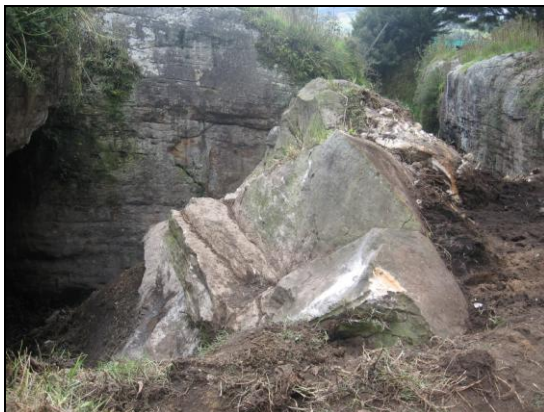
El área donde se detectaron los desprendimientos del escarpe como consecuencia de las explosiones que fragmentaron la roca madre, se descartó como sector con potencial arqueológico, considerando la alteración relativamente reciente de este sector del escarpe.

Fotografías 18 y 19. Rocas dinamitadas provenientes del escarpe

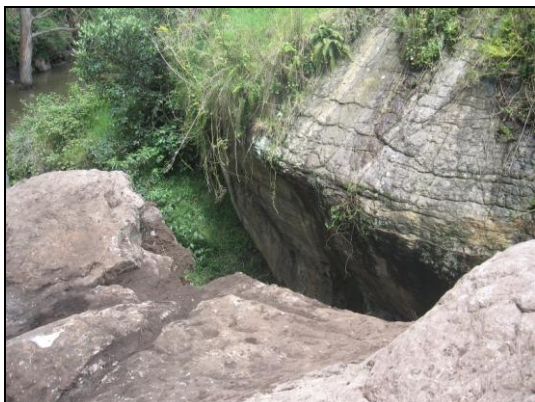
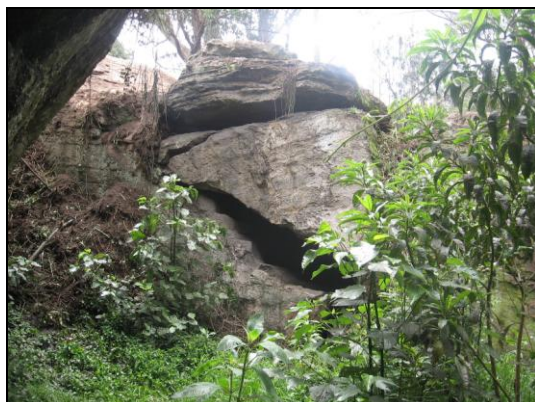
Fotografías 20 y 21. Rocas deslizadas de la parte superior del escarpe sobre el cauce del río

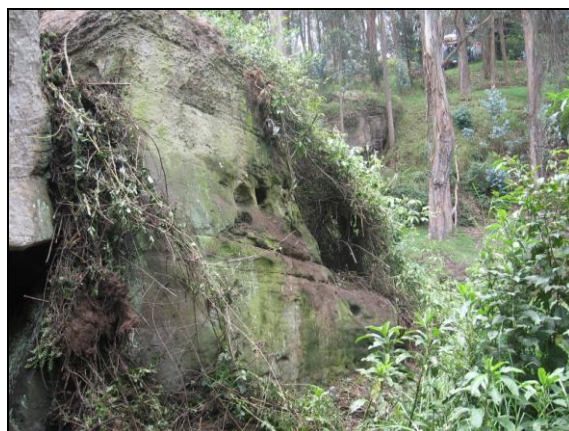
Fotografías 22 y 23. Secuencia de revisión de perfiles del escarpe

Luego de la limpieza, la cual permitió tener una mejor idea del área, la prioridad se enfocó sobre la observación de los escarpes y de las rocas que serán intervenidas. El 100% del área directa de intervención fue revisada y en ningún sector se identificaron evidencias de Arte Rupestre sobre los perfiles y superficie de las rocas de estudio. Tampoco se observaron sobre los perfiles de la pequeña garganta que forma el río en el área de influencia indirecta del proyecto (Fotografías 22, 23, 24 y 25).

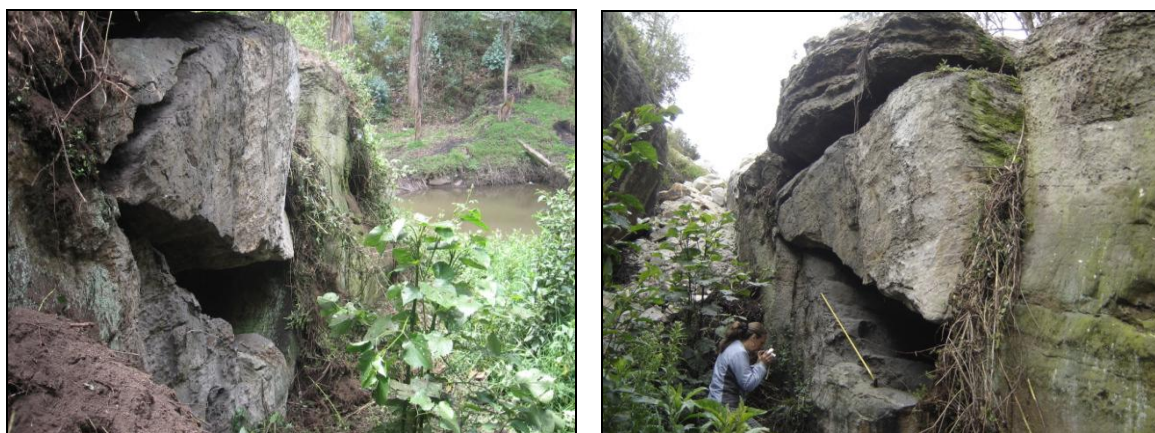
La observación detallada permitió la identificación, sobre uno de los perfiles de la roca, de una grieta formada por la fragmentación de una de las rocas, que se asemeja a un pequeño *abrigo rocoso* o cueva. Esto conllevó a una revisión más exhaustiva, dada la posibilidad de interpretarse como posible refugio utilizado esporádica o permanente por grupos prehispánicos (Fotografías 26 y 27). No se observaron huellas de humo u hollín sobre las paredes, ni al interior del pequeño espacio, que presentó aproximadamente un entorno de 3m de profundidad de la cueva, por 2m de altura en su parte más amplia (Fotografías 28 y 29). Tampoco presentó sedimentos que sugirieran acumulación de suelo donde se pudieran preservar depósitos culturales, razón por la cual se descartó la realización de sondeos estratigráficos.

Fotografías 26 y 27. Secuencia revisión de perfiles del escarpe a intervenir

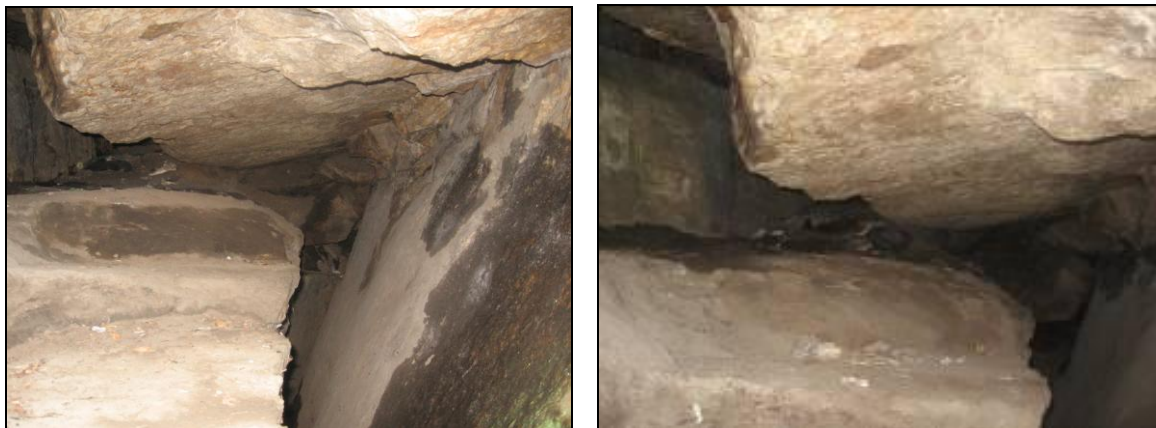
Fotografías 28 y 29. Interior de grieta formada por las rocas a manera de caverna

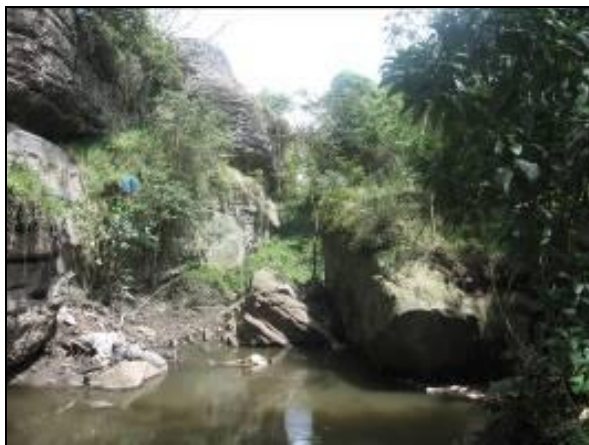
Como dato relevante, el río Botello presenta cavernas no observables a simple vista aguas abajo del área de estudio (Fotografía 30). De acuerdo con la geología, en el sector aflora la Arenisca Dura del grupo Guadalupe, en franjas alargadas discontinuas y con fuerte expresión topográfica. La formación Arenisca Dura, en su parte inferior está constituida por cuarzoarenitas grises de grano muy fino, bien seleccionados, cemento silíceo, en capas medias y delgadas con intercalaciones de lodolitas de 1 m de espesor. Suprayaciendo en este conjunto arenoso se encuentra una secuencia de liditas que alcanzan los 30m y en la parte superior aparecen capas gruesas y delgadas de cuarzoarenitas que varían de compactas a friables, con cemento silíceo. Algunos niveles presentan alta porosidad secundaria por disolución de restos de peces e intenso fracturamiento (explicación de la existencia de cavernas) (INGEOMINAS 1995).

Fotografía 30. Sector del río Botello, aguas abajo del área de este estudio, donde desaparece su curso de la superficie y se sumerge.

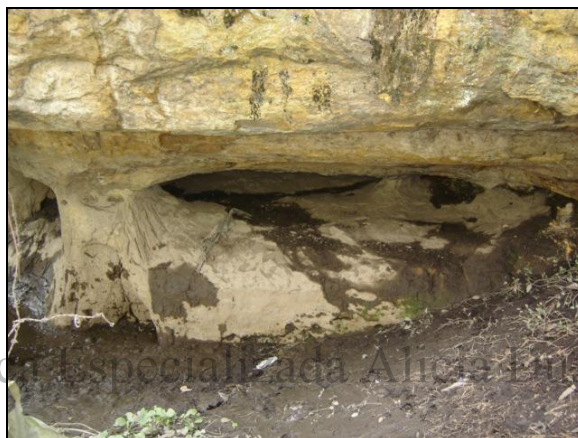
En otras palabras, en los alrededores del río Botello se presenta el fenómeno Kárstico Subterráneo o EndoKarst, el cual se desarrolla en formaciones rocosas solubles litificadas, que para este sector, supone una alta concentración de carbonatos, yesos o cloruros, debido al origen marino de la formación Arenisca Dura del Grupo Guadalupe, lo que hace que se presente la disolución de la roca. Este fenómeno genera cuevas que son oquedades en superficie y dan la entrada a las cavidades subterráneas o cavernas, las cuales a su vez son de mayor dimensión que dichas cuevas (Fotografías 31). La combinación de disolución de los minerales calcáreos, yesos y cloruros y la existencia de procesos erosivos y de rotura por gravedad, unidos al gran peso del bloque de roca hace que la base de soporte falle y la masa superior de roca se bascule hacia el lecho del río, es así como se desplazó el bloque que originó el tapón en el río Botello (Estudio Técnico para la obra de intervención del río Botello 2011).

Fotografía 31. Proceso de formación de caverna e inestabilidad del bloque de roca superior

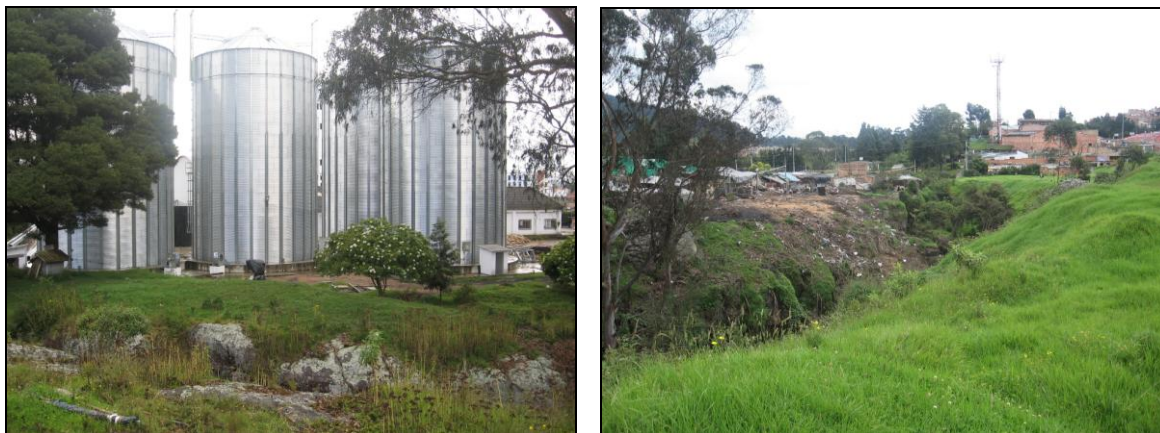
Estas representan depósitos aluviales o terrazas del río menos propensas a inundaciones. Los niveles de terraza con mayor altura seguramente fueron propicios para los asentamientos de aldeas muiscas. La terraza donde se localiza la fábrica aledaña al área de estudio y las invasiones de vivienda reciente representan los sectores con mayor posibilidad de haber sido habitados por los grupos indígenas (Fotografías 32 y 33). El alto grado de intervención que presentan estas terrazas probablemente no permita la observación de evidencias indígenas.

Fotografía 32 y 33. Terrazas de mayor nivel aledañas al río Botello

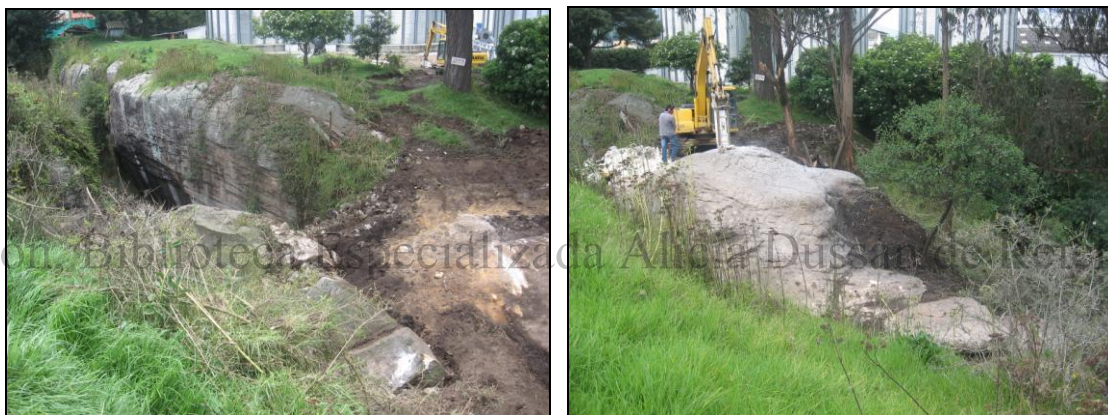
Los trabajos de intervención de las piedras consistieron en la perforación y retiro de la roca que genera la mayor obstrucción sobre el cauce del río. No fue necesario alterar la totalidad de las rocas, para ello, se delimitó un sector sobre el cual se iniciaron los trabajos de perforación con una máquina (Fotografías 34, 35, 36, y 37).

Fotografía 34 y 35. Secuencia del seguimiento a la perforación de las rocas

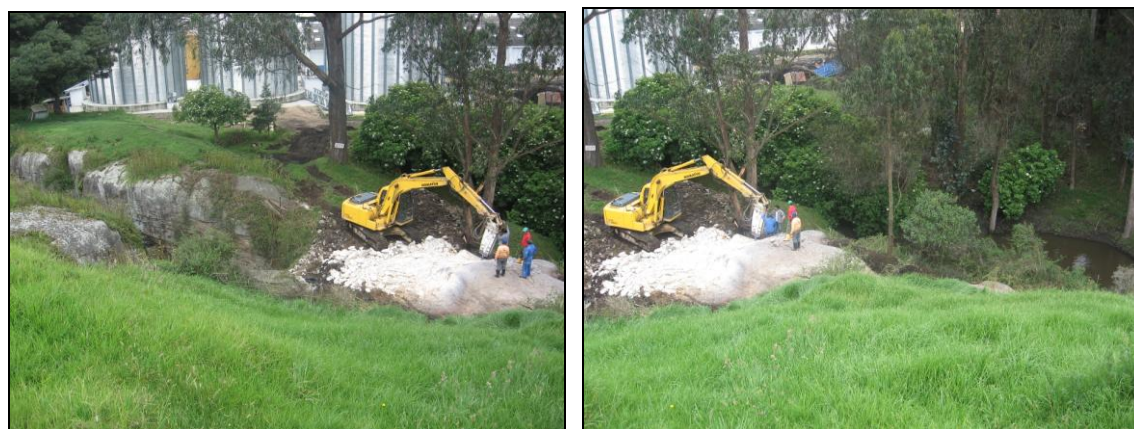
Fotografía 36 y 37. Secuencia del seguimiento a la perforación de las rocas

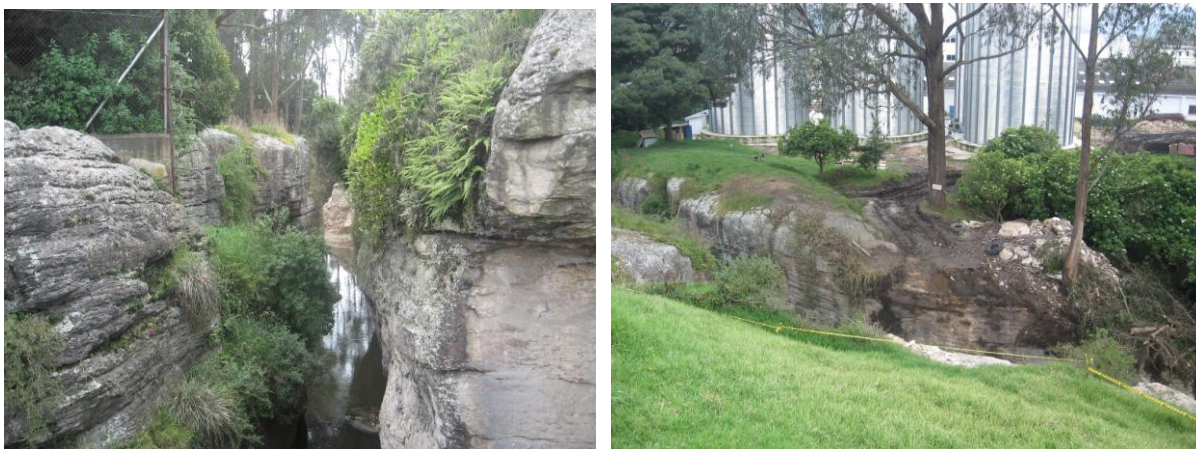
Durante esta fase de seguimiento no hubo alteraciones a sitios o evidencias arqueológicas (Fotografías 38, 39 y 40).

Fotografía 38 y 39. Finalización de las obras.

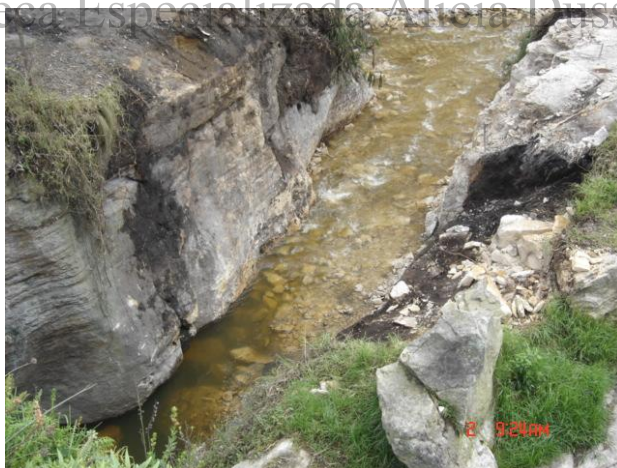
Fotografía 40. Mejoramiento de Caudal del río Botello
