**AUTORIZACIÓN  
ARQUEOLÓGICA  
N°3094**

**PROGRAMA DE ARQUEOLOGÍA PREVENTIVA (FASE PROSPECCIÓN) DEL POZO  
TILLAVÁ-1. PUERTO GAITÁN-META.**

**MCS CONSULTORÍA Y MONITOREO AMBIENTAL S.A.S.**

**TECPETROL COLOMBIA S.A.S.**

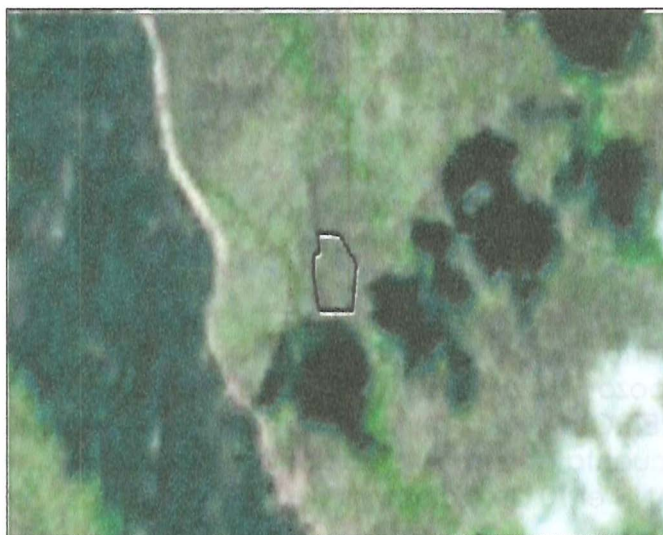
**Figura 1-1:** locación pozo Tillavá-1.

El pozo Tillavá-1 se encuentra en la micro-cuenca del caño La Morena, que a su vez hace parte de la sub-cuenca del río Tillavá. El área destinada para la construcción del pozo Tillavá-1 se extiende por sabanas cubiertas de pastos, cruzando algunos caños rodeados por bosques de galería y/o morichales. Algunas de estas sabanas por estar en terrenos bajos están sujetas a inundaciones en épocas de lluvias; esto en un principio ayudo a establecer que el potencial arqueológico de la zona era bajo. La prospección se realizó con el fin de establecer la presencia o ausencia de evidencias arqueológicas en la zona destinada para la locación y vía de acceso.

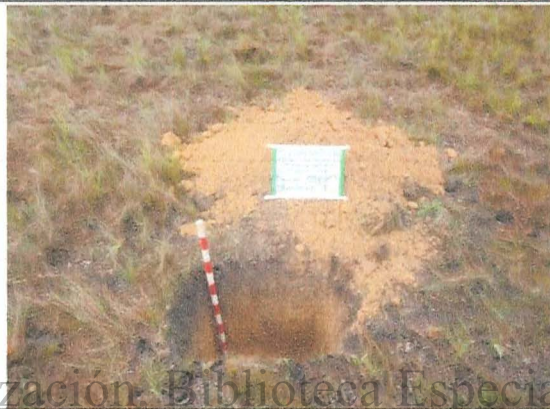
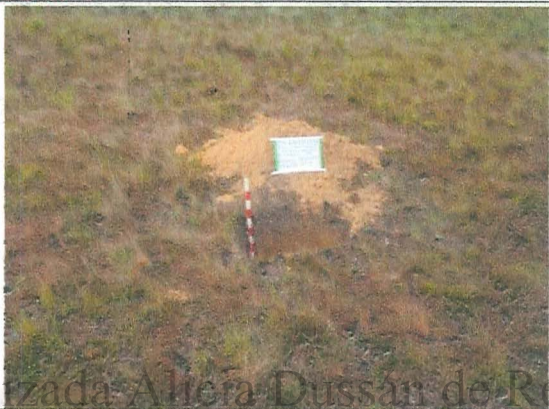
#### MUESTREO N°1

| <b>CARACTERÍSTICAS</b> | | Horizonte I. Nivel 0-5 cm: suelo de color gris, textura limosa, estructura sub-angular y semi-compacto.<br>Horizonte II. Nivel 5-40 cm: suelo de color amarillo con manchas rojas, textura limo-arcilloso y semi-compacto. | |

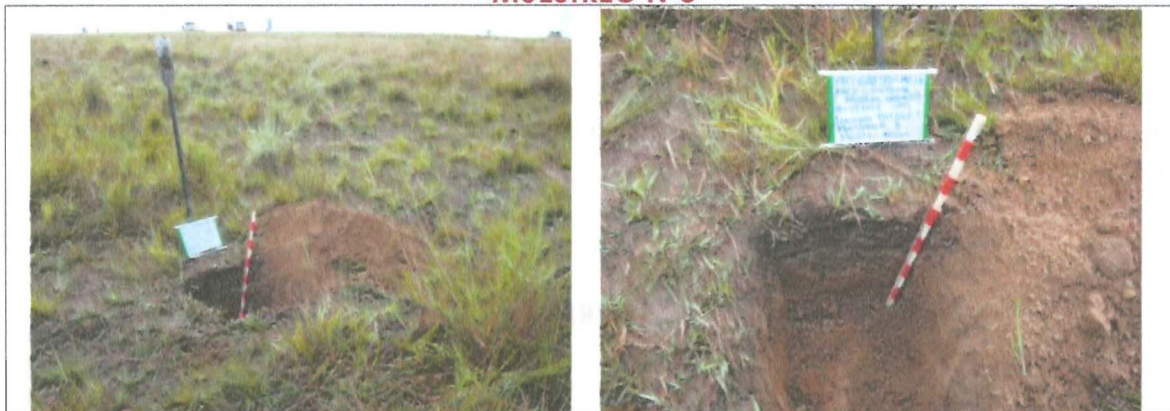
**MUESTREO N°3**

| <b>COORDENADAS</b> | <b>E 926603</b> | <b>N 897324</b> |

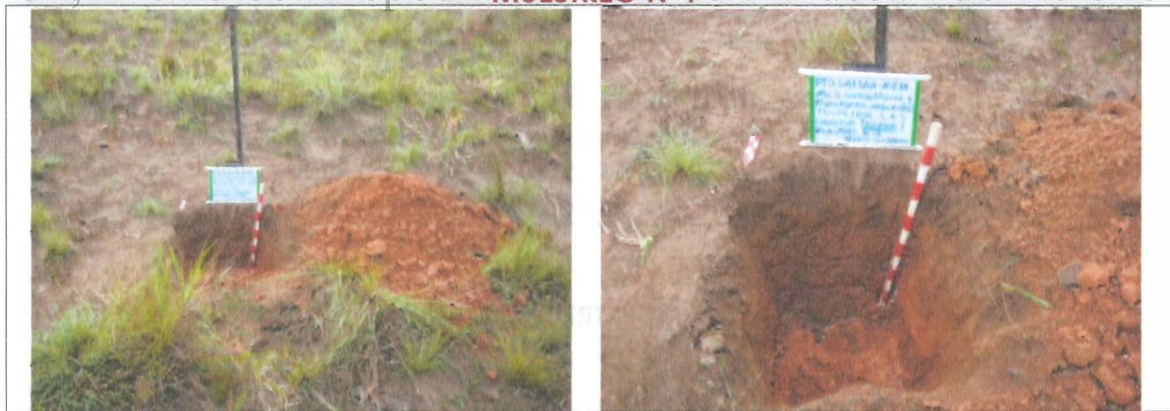
**MUESTREO N°4**

| <b>CARACTERÍSTICAS</b> | <p>Horizonte I. Nivel 0-5 cm: suelo de color pardo, textura limo-arcilloso, estructura sub-redondeado y suelto.</p> <p>Horizonte II. Nivel 5-50 cm: suelo de color amarillo con manchas rojas, textura arcillo-limoso, estructura redondeado y semi-compacto.</p> | |

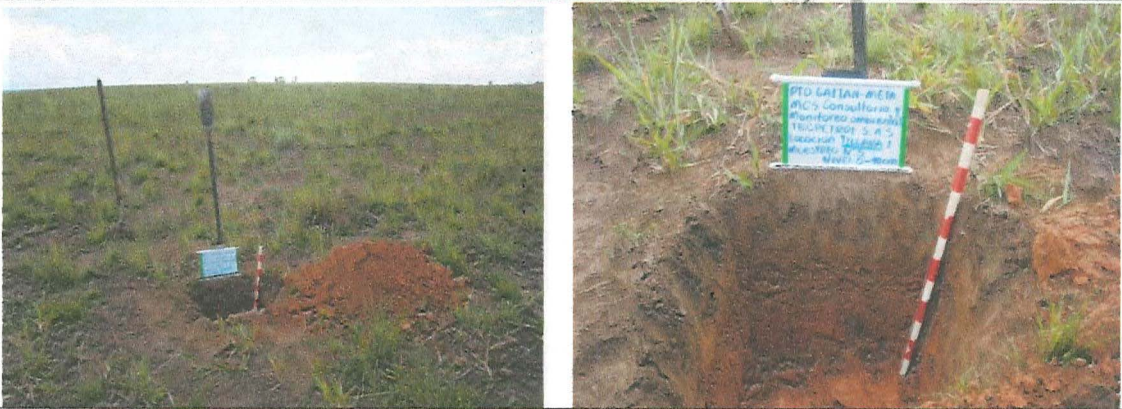
**MUESTREO N°5**

| <b>CARACTERÍSTICAS</b> | <p>Horizonte I. Nivel 0-5 cm: suelo de color pardo, textura limosa, estructura sub-redondeado y suelto.</p> <p>Horizonte II. Nivel 5-40 cm: suelo de color amarillo rojizo, textura limo-arcilloso, estructura redondeado y semi-suelto.</p> | |

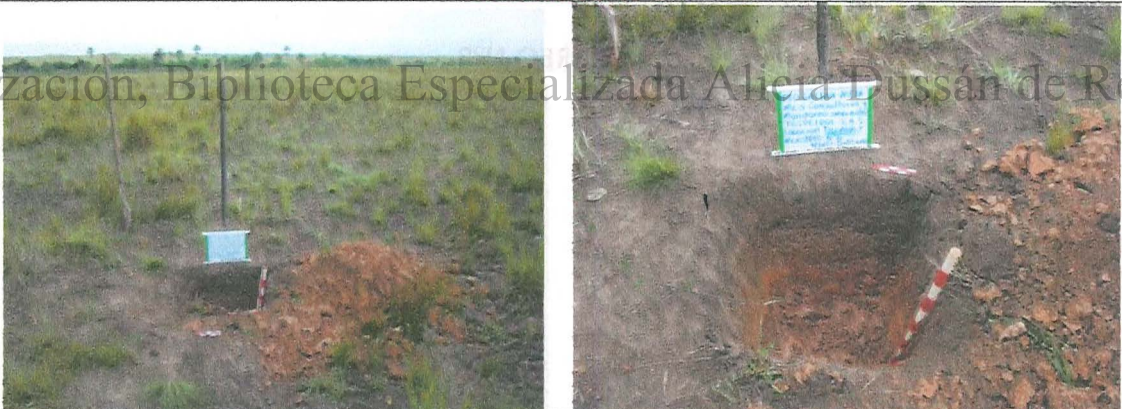
**MUESTREO N°6**

| <b>CARACTERÍSTICAS</b> | <p>Horizonte I. Nivel 0-15 cm: suelo de color pardo, textura limosa, estructura angular y semi-suelto.</p> <p>Horizonte II. Nivel 15-40 cm: suelo de color amarillo rojizo, textura limo-arcilloso, estructura angular y semi-compacto.</p> <p>Horizonte III. Nivel 40-55 cm: suelo de color blanco con manchas rojas, textura arcilloso, estructura angular (en bloque y compacto).</p> | |

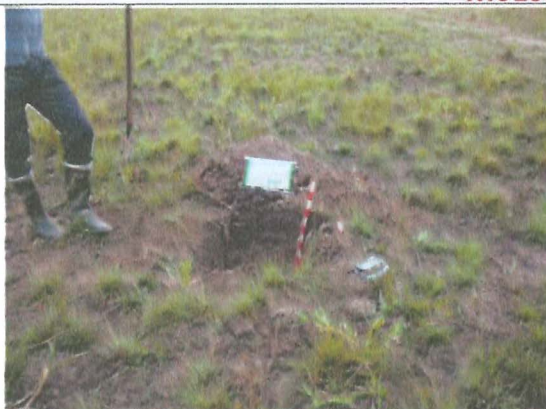
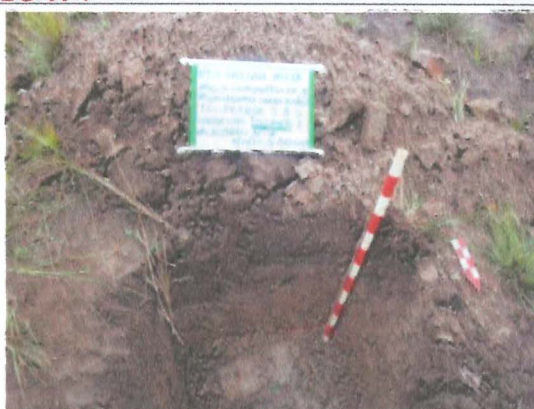
**MUESTREO N°7**

| <b>CARACTERÍSTICAS</b> | <p>Horizonte I. Nivel 0-10 cm: suelo de color pardo, textura limo-arcilloso, estructura angular y suelto.</p> <p>Horizonte II. Nivel 10-50 cm: suelo de color pardo amarillento, textura arcillo-limoso, estructura redondeado y semi-compacto. A los 50 cm aparece un suelo de color crema de textura arcillosa.</p> | |

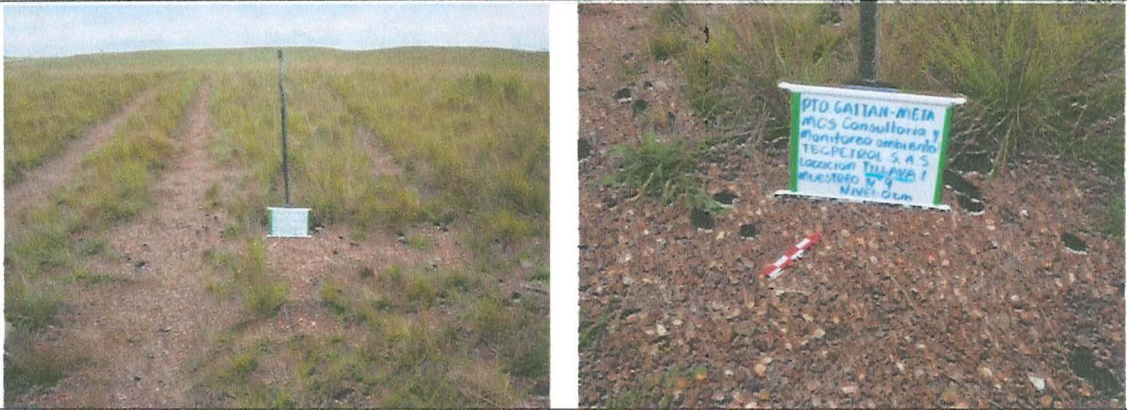
**MUESTREO N°9**

| <b>CARACTERÍSTICAS</b> | Corazas ferruginosas (arrecife). | |

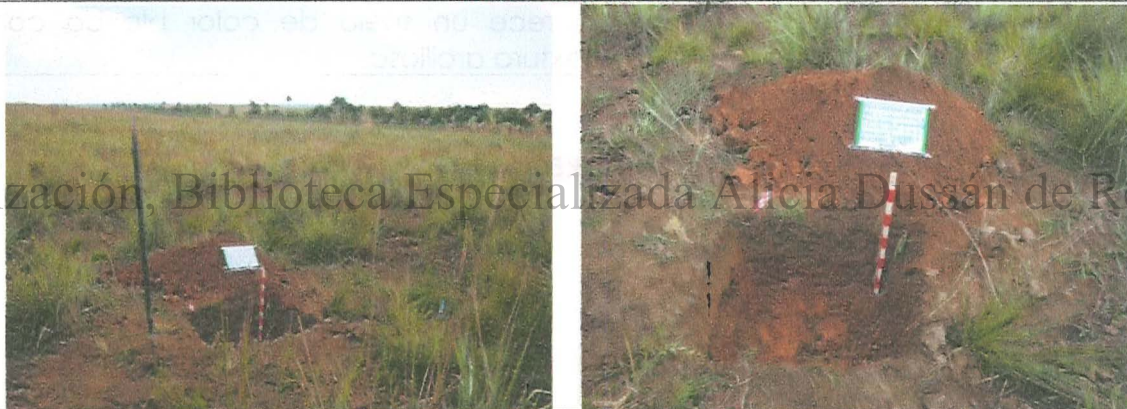
**MUESTREO N°10**

| <b>CARACTERÍSTICAS</b> | <p>Horizonte I. Nivel 0-10 cm: suelo de color pardo, textura limosa, estructura sub-angular y semi-suelto.</p> <p>Horizonte II. Nivel 10-50 cm: suelo de color pardo rojizo, con corazas ferruginosas, textura limo-arcilloso, estructura redondeado y semi-suelto.</p> | |

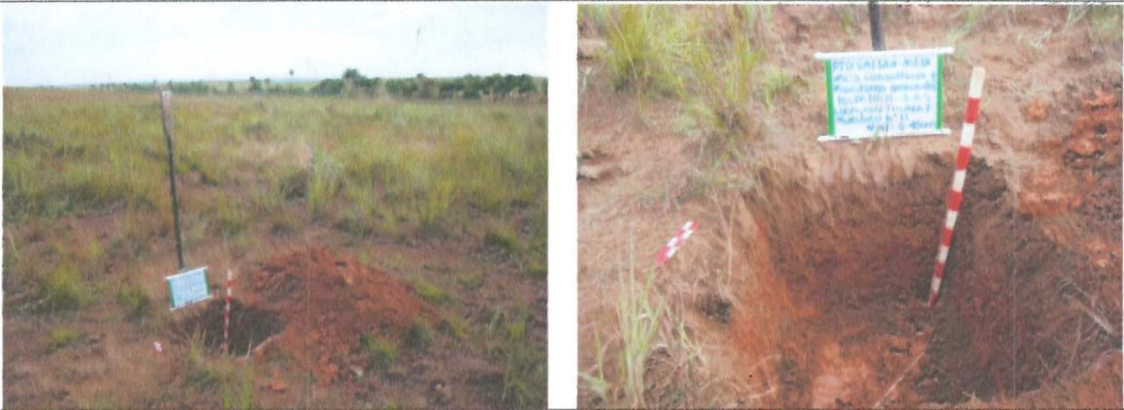
**MUESTREO N°11**

| <b>CARACTERÍSTICAS</b> | <p>Horizonte I. Nivel 0-5 cm: suelo de color pardo, textura limosa, estructura sub-redondeado y semi-suelto.</p> <p>Horizonte II. Nivel 5-45 cm: suelo de color rojo, textura arcillo-limoso, estructura redondeado y suelto.</p> <p>A los 40 cm aparece un suelo de color blanco con manchas rojas y textura arcillosa.</p> | |

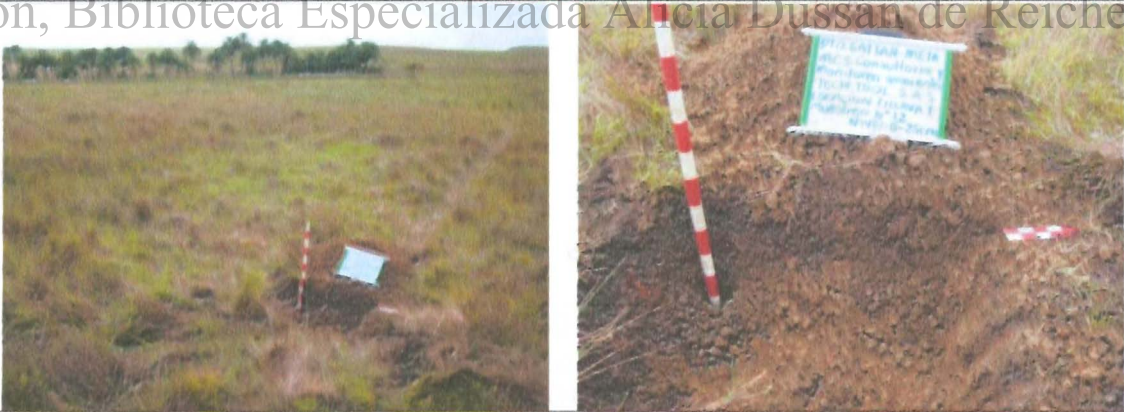
**MUESTREO N°12**

| <b>CARACTERÍSTICAS</b> | <p>Horizonte I. Nivel 0-5 cm: suelo de color pardo, textura limosa, estructura sub-angular y semi-compacto.</p> <p>Horizonte II. Nivel 5-25 cm: suelo de color amarillo, textura limo-arcilloso con cascajo, estructura redondeado y semi-compacto.</p> | |

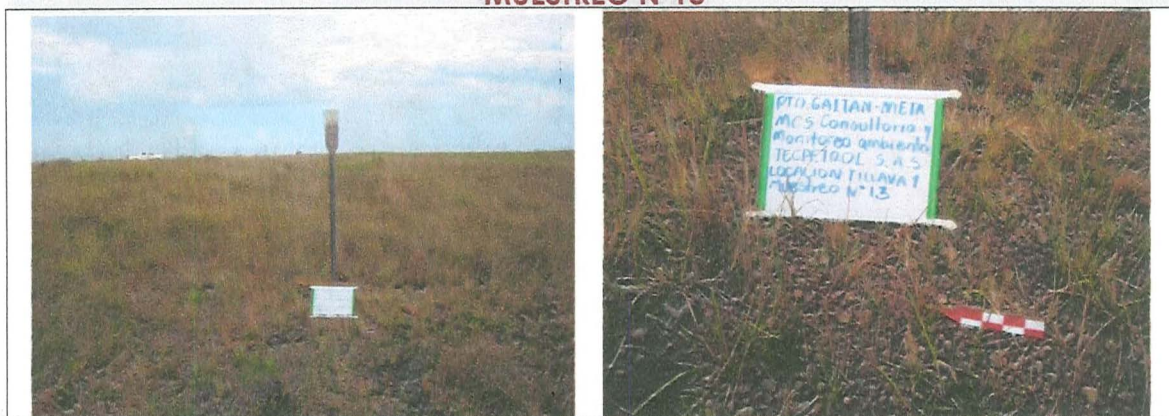
**MUESTREO N°13**

| <b>CARACTERÍSTICAS</b> | Corazas ferruginosas (arrecife). | |

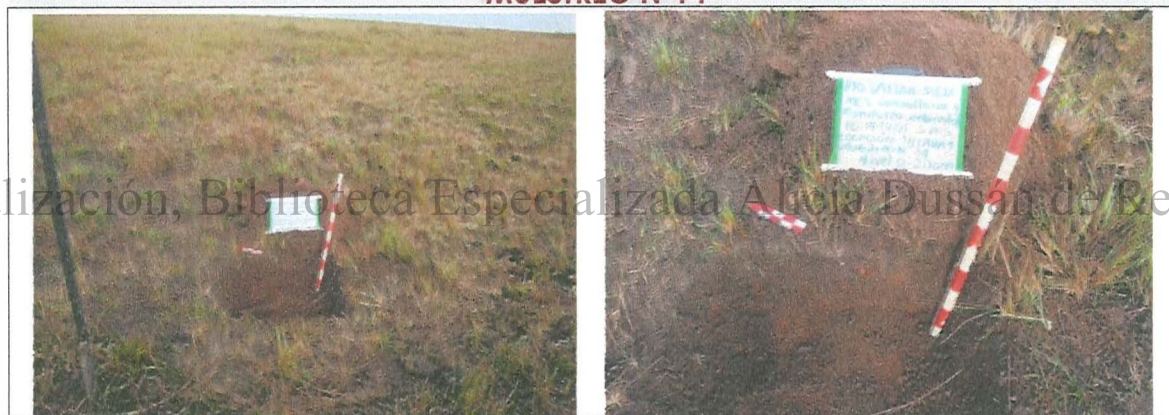
**MUESTREO N°14**

| <b>CARACTERÍSTICAS</b> | Horizonte I. Nivel 0-20 cm: suelo de color pardo, con cascajo, textura limosa, estructura redondeado y semi-suelto. | |

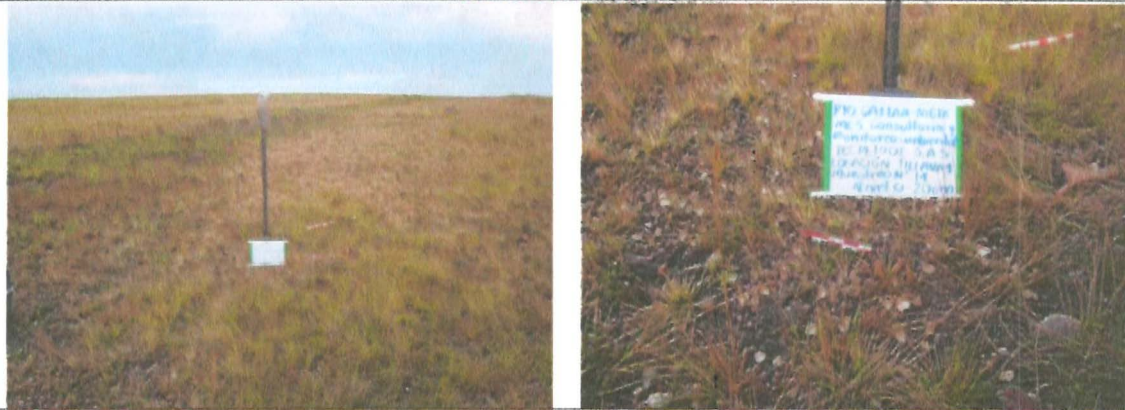
**MUESTREO N°15**

| <b>CARACTERÍSTICAS</b> | Corazas ferruginosas (arrecife). | |

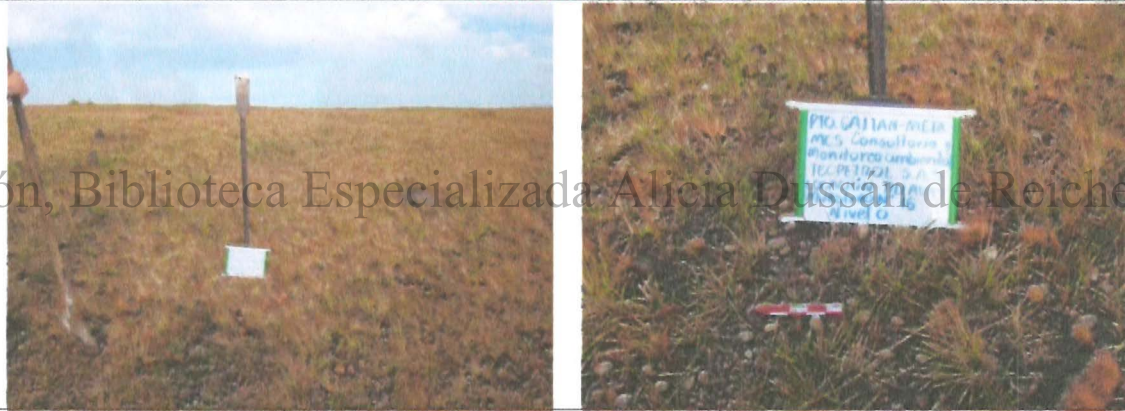
**MUESTREO N°16**

| <b>CARACTERÍSTICAS</b> | Corazas ferruginosas (arrecife). | |

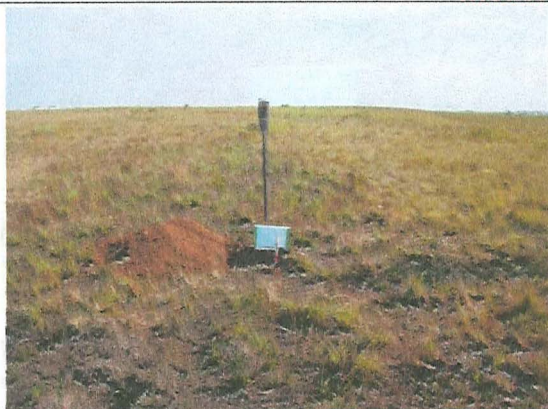
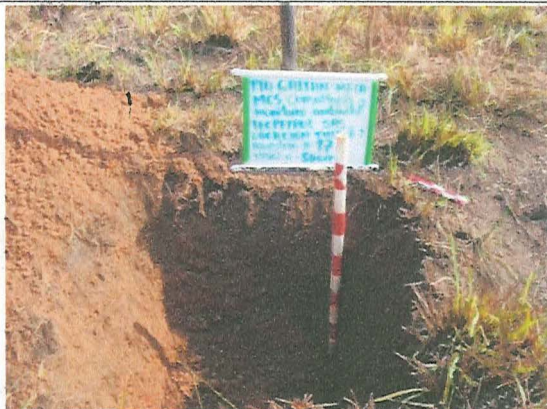
**MUESTREO N°17**

| <b>CARACTERÍSTICAS</b> | Horizonte I. Nivel 0-50 cm: suelo de color pardo amarillento, textura limosa, con cascajo, estructura redondeado y semi-suelto. | | |

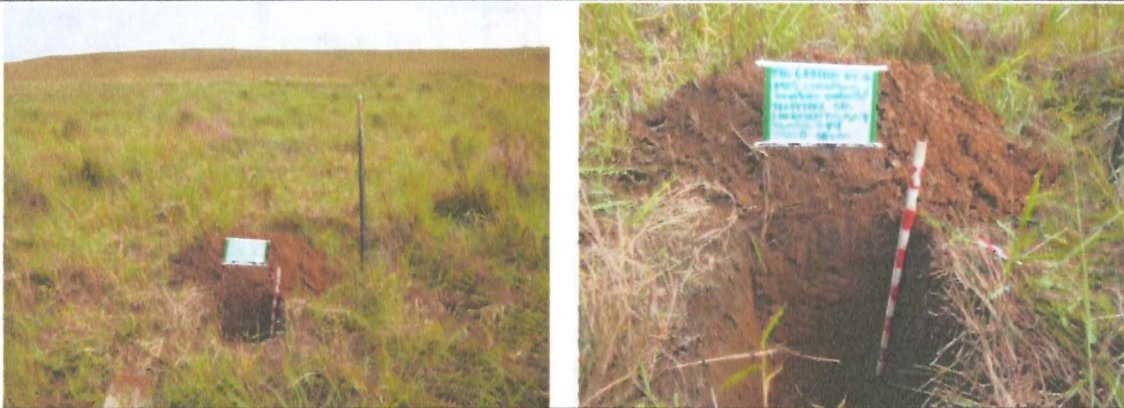
**MUESTREO N°19**

| <b>CARACTERÍSTICAS</b> | <p>Horizonte I. Nivel 0-5 cm: suelo de color café, textura limosa, estructura redondeado y semi-suelto.</p> <p>Horizonte II. Nivel 5-50 cm: suelo de color amarillo pardo, textura limo-arcilloso, estructura sub-redondeado y suelto.</p> |

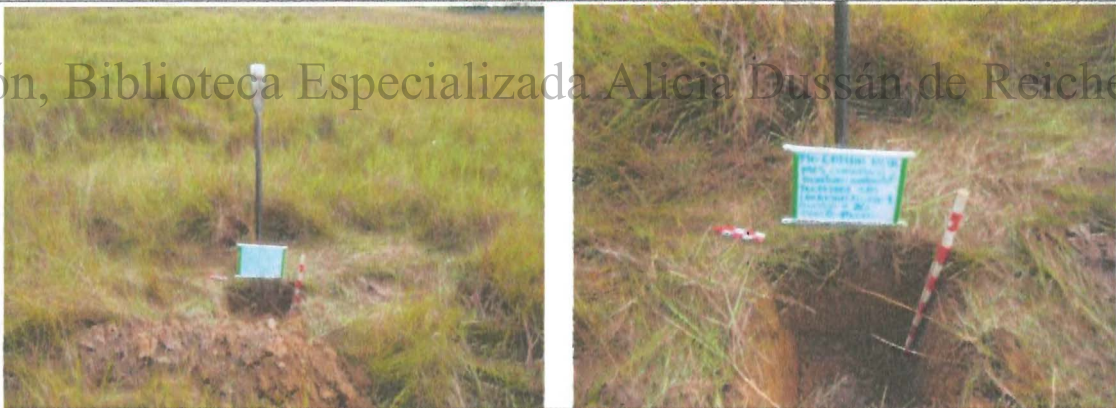
**MUESTREO N°20**

| <b>CARACTERÍSTICAS</b> | <p>Horizonte I. Nivel 0-45 cm: suelo de color pardo amarillento, textura limo-arcilloso, estructura sub-angular y semi-suelto.</p> <p>A los 45 cm de profundidad aparece el horizonte arcilloso de color blancuzco.</p> |

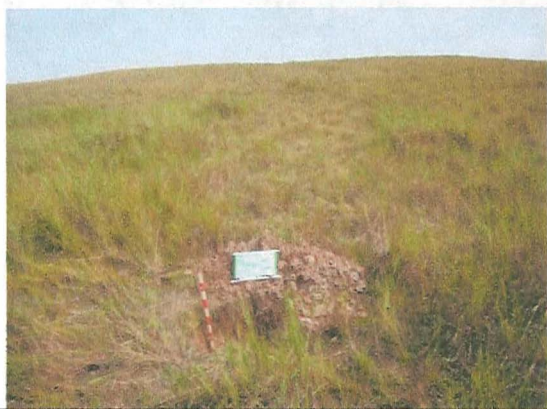
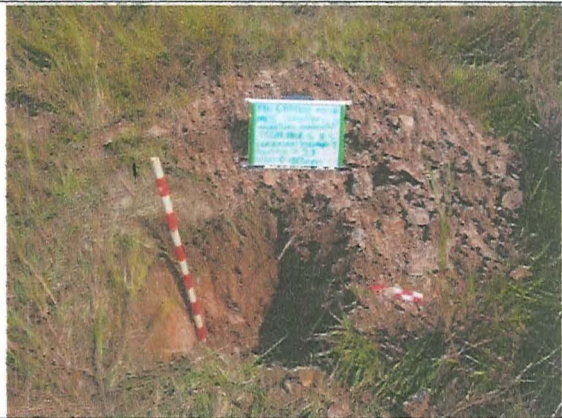
**MUESTREO N°21**

| <b>CARACTERÍSTICAS</b> | Horizonte I. Nivel 0-5 cm: suelo de color pardo amarillento, textura limo-arcilloso, estructura angular y semi-suelto.<br>Horizonte II. Nivel 5-40 cm: suelo de color blanco con manchas rojas, textura arcillosa, estructura angular y semi-compacto. | | |

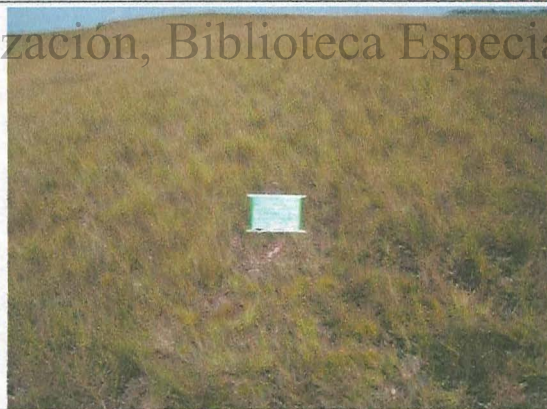
**MUESTREO N°22**

| <b>CARACTERÍSTICAS</b> | Corazas ferruginosas (arrecife). | | |

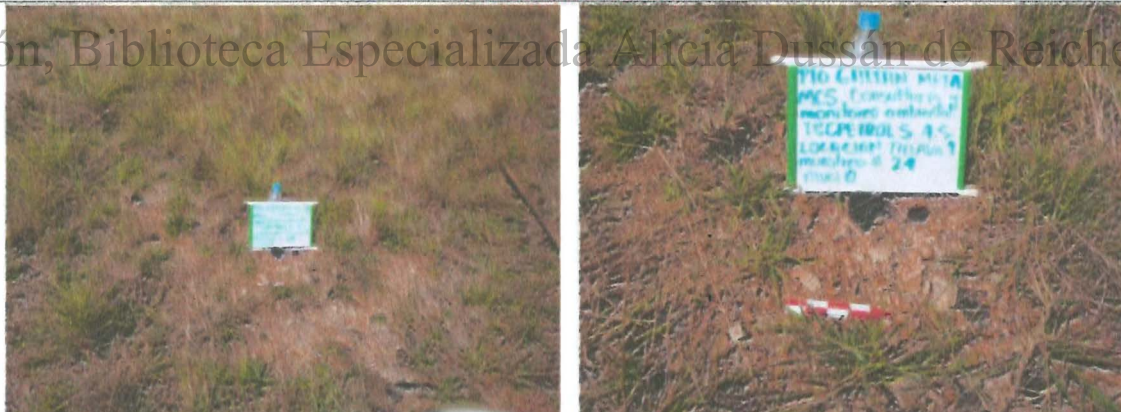
**MUESTREO N°24**

| <b>CARACTERÍSTICAS</b> | Corazas ferruginosas (arrecife). | |

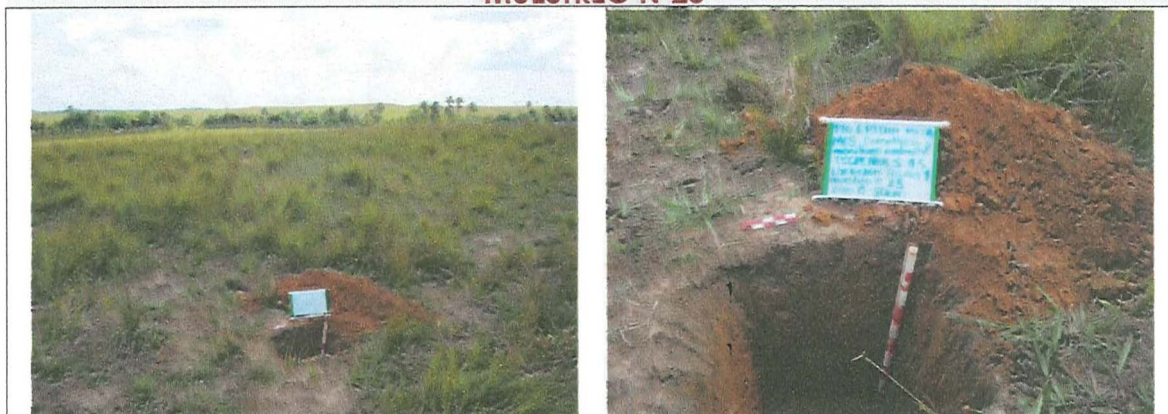
**MUESTREO N°25**

| <b>CARACTERÍSTICAS</b> | Horizonte I. Nivel 0-5 cm: suelo de color pardo, textura limosa, estructura angular y suelto.<br>Horizonte II. Nivel 5-45 cm: suelo de color rojo pardo, con cascajo, textura limo-arcilloso, estructura redondeado y semi-compacto.<br>A los 45 cm aparece un suelo blanco con manchas rojas, con textura compacto, estructura angular y compacto. | |

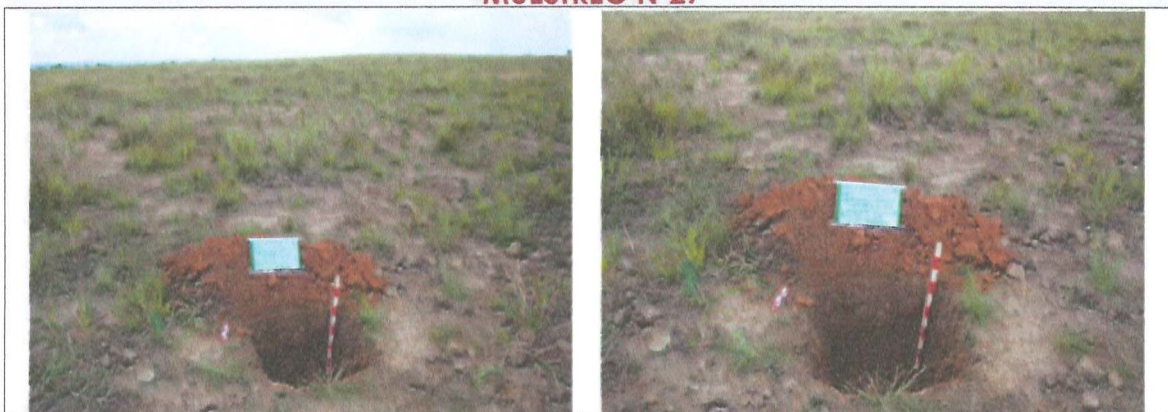
**MUESTREO N°27**

| <b>CARACTERÍSTICAS</b> | Horizonte I. Nivel 0-5 cm: suelo de color pardo, textura limosa, estructura angular y semi-suelto.<br>Horizonte II. Nivel 5-40 cm: suelo de color rojo, textura limo-arcilloso, estructura sub-angular y compacto. | |

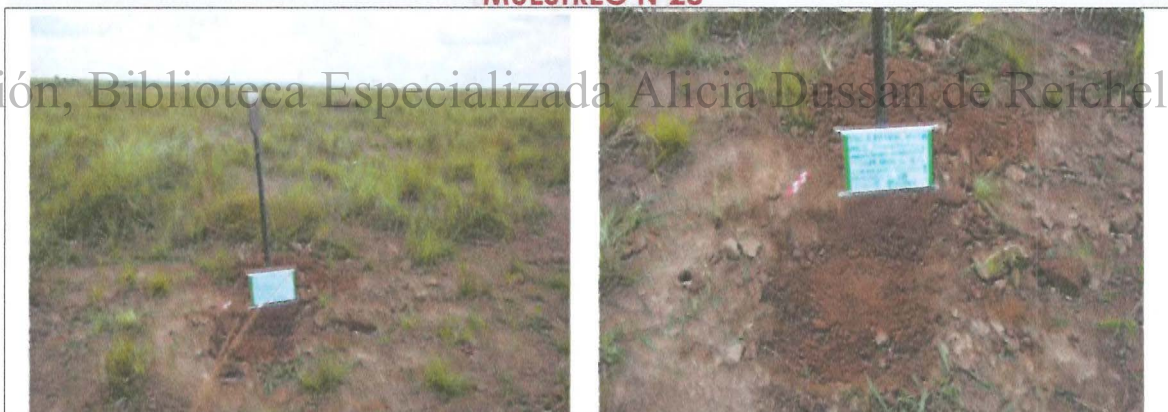
**MUESTREO N°28**

| <b>CARACTERÍSTICAS</b> | Horizonte I. Nivel 0-15 cm: suelo de color pardo, con cascajo, textura limosa, estructura redondeado y semi-suelto. | |

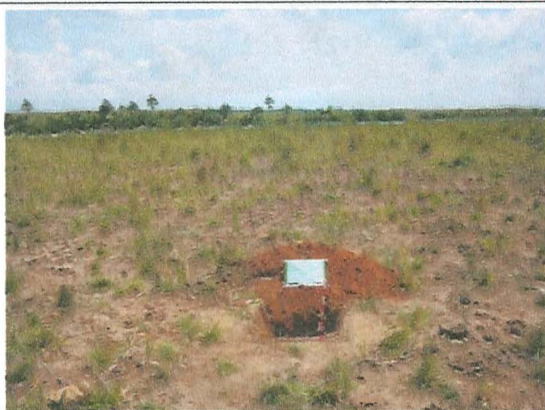
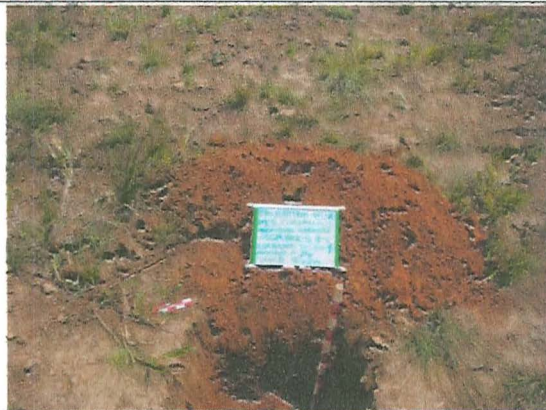
**MUESTREO N°29**

| <b>CARACTERÍSTICAS</b> | Horizonte I. Nivel 0-5 cm: suelo de color pardo, textura limosa, estructura sub-redondeado y suelto.<br>Horizonte II. Nivel 5-40 cm: suelo de color rojo, textura limo-arcilloso, estructura redondeado y semi-compacto. | |

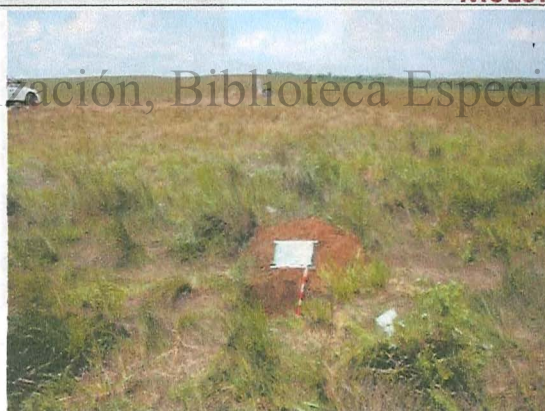
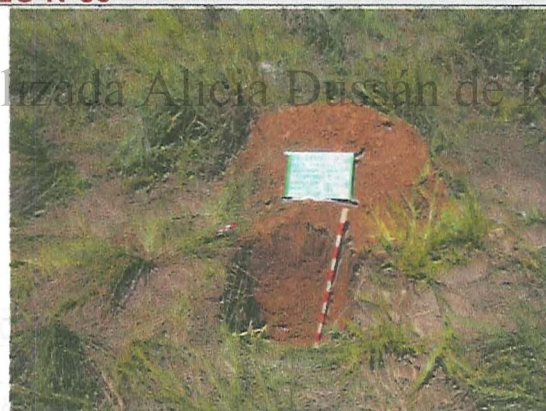
**MUESTREO N°30**

| <b>CARACTERÍSTICAS</b> | Horizonte I. Nivel 0-10 cm: suelo de color pardo, textura limosa, estructura angular y semi-compacto.<br>Horizonte II. Nivel 10-50 cm: suelo de color rojo, textura limo-arcilloso, estructura redondeado y semi-compacto. | |

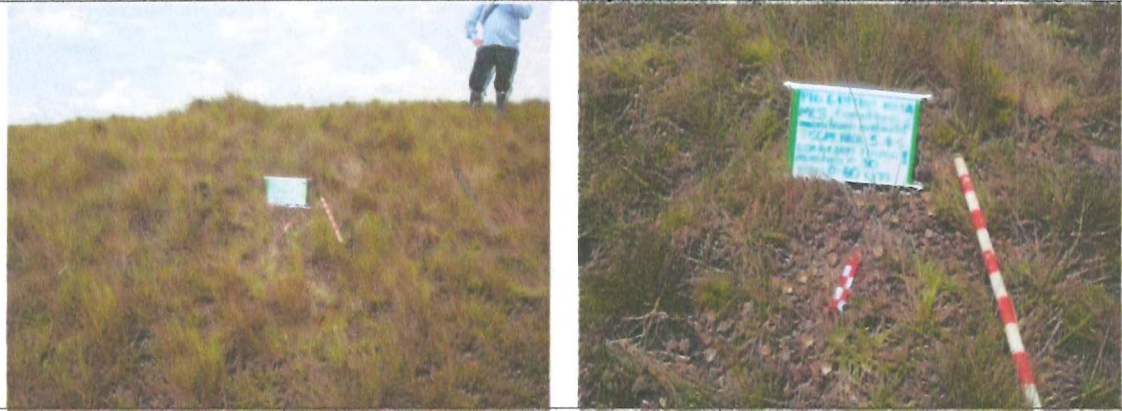
**MUESTREO N°31**

| <b>CARACTERÍSTICAS</b> | Colina. Corazas ferruginosas (arrecife). | |

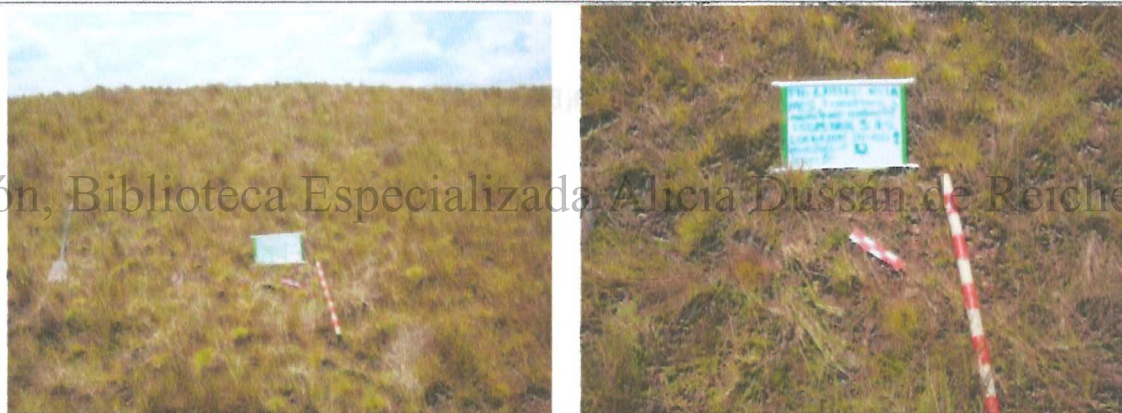
**MUESTREO N°32**

| <b>CARACTERÍSTICAS</b> | Corazas ferruginosas (arrecife). | |

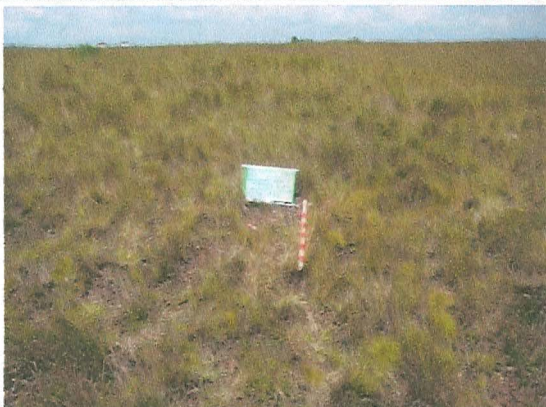
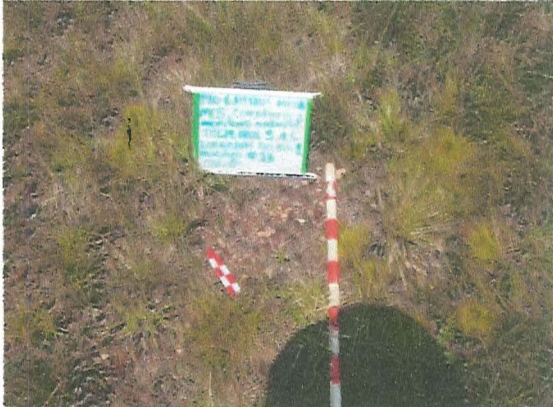
**MUESTREO N°33**

| <b>CARACTERÍSTICAS</b> | Corazas ferruginosas (arrecife). | | |

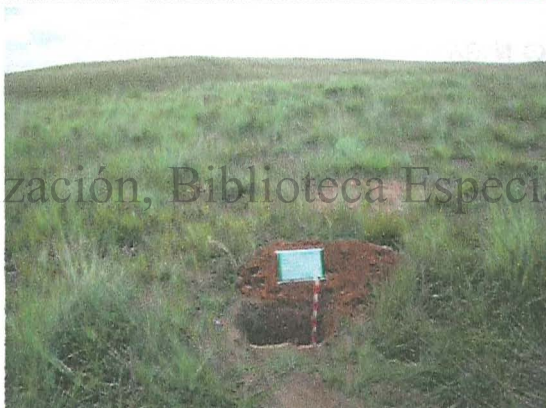
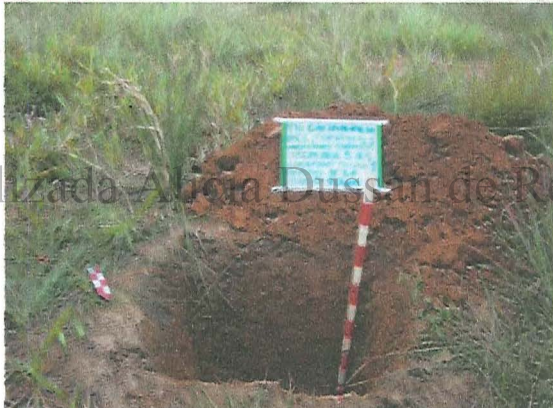
**MUESTREO N°34**

| <b>CARACTERÍSTICAS</b> | Horizonte I. Nivel 0-40 cm: suelo de color rojo, textura limo-arcilloso, estructura sub-redondeado y semi-compacto. | | |

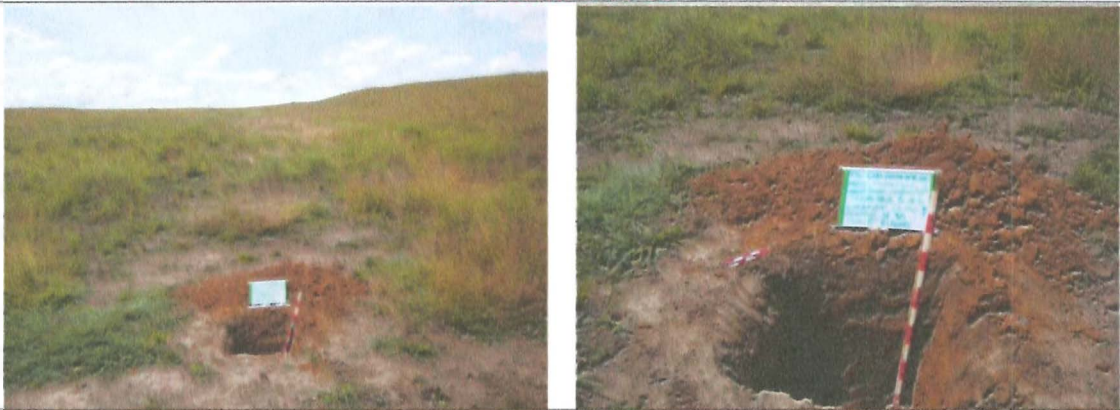
**MUESTREO N°35**

| <b>CARACTERÍSTICAS</b> | Horizonte I. Nivel 0-40 cm: suelo de color amarillo, textura limosa, estructura sub-redondeado y semi-compacto. A los 40 cm de profundidad aparece cascajo. | |

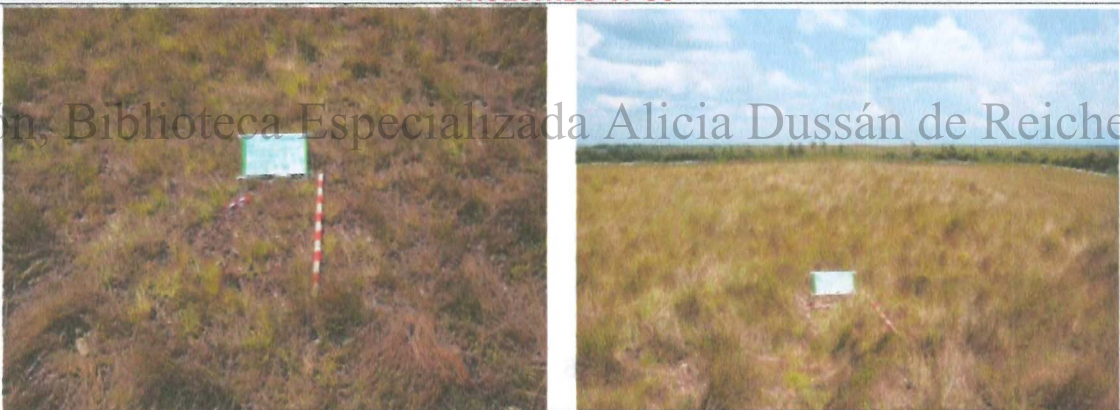
**MUESTREO N°36**

| <b>CARACTERÍSTICAS</b> | Corazas ferruginosas (arrecife). | |

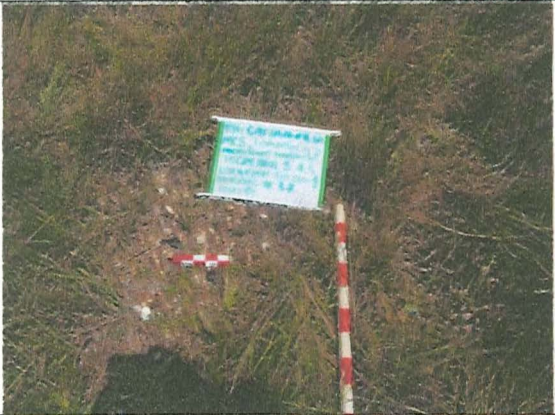
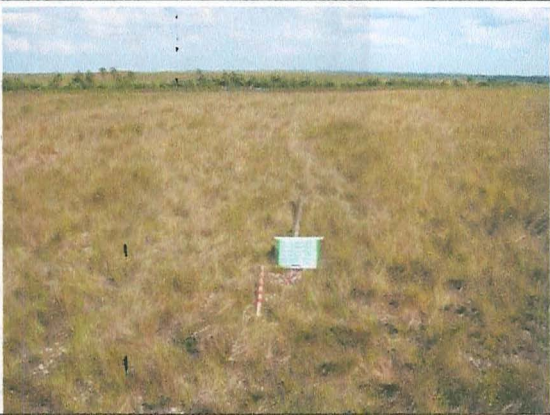
**MUESTREO N°37**

| <b>CARACTERÍSTICAS</b> | Corazas ferruginosas (arrecife). | |

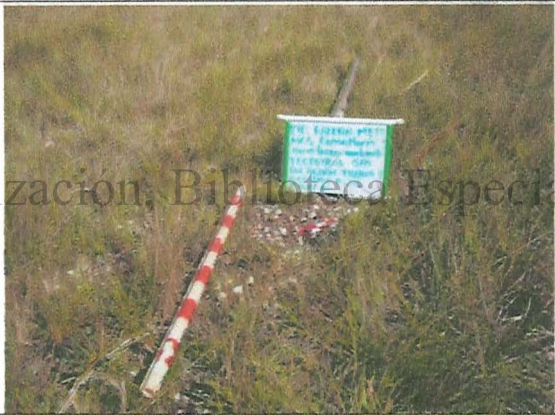
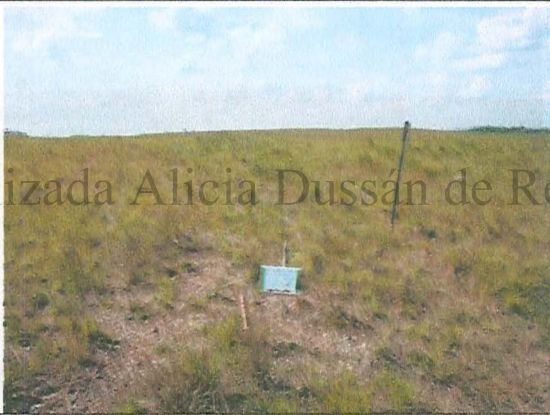
**MUESTREO N°38**

| <b>CARACTERÍSTICAS</b> | Corazas ferruginosas (arrecife). | |

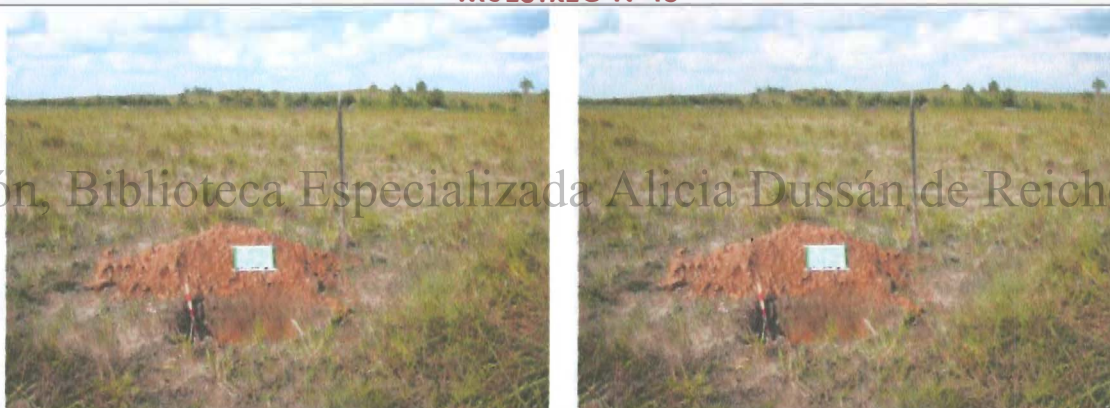
**MUESTREO N°40**

| <b>CARACTERÍSTICAS</b> | <p>Horizonte I. Nivel 0-10 cm: suelo de color pardo, textura limosa, estructura sub-redondeado y semi-suelto.</p> <p>Horizonte II. Nivel 10-50 cm: suelo de color rojo, textura arcilloso-limoso, estructura sub-angular y semi-compacto.</p> <p>A los 50 cm de profundidad aparece un suelo de color blanco con manchas rojas y textura arcillosa (compacto).</p> | |

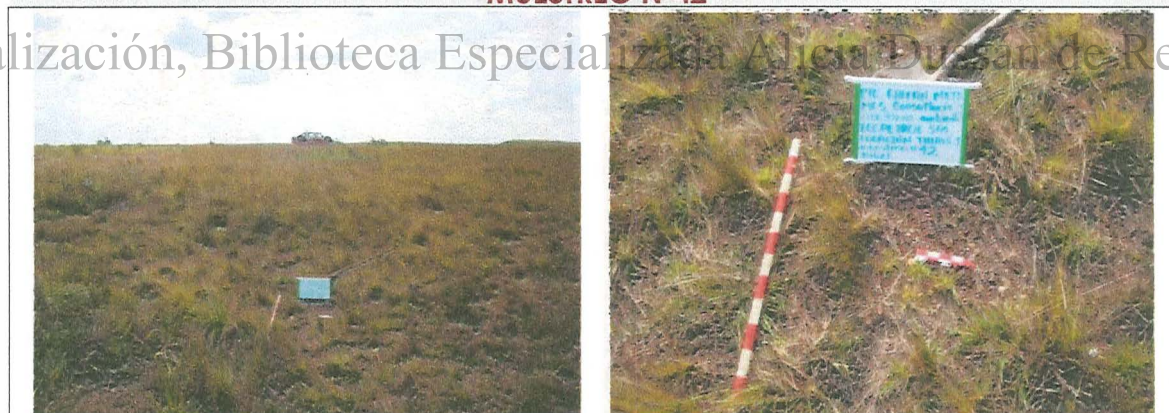
**MUESTREO N°42**

| <b>CARACTERÍSTICAS</b> | Corazas ferruginosas (arrecife). | |

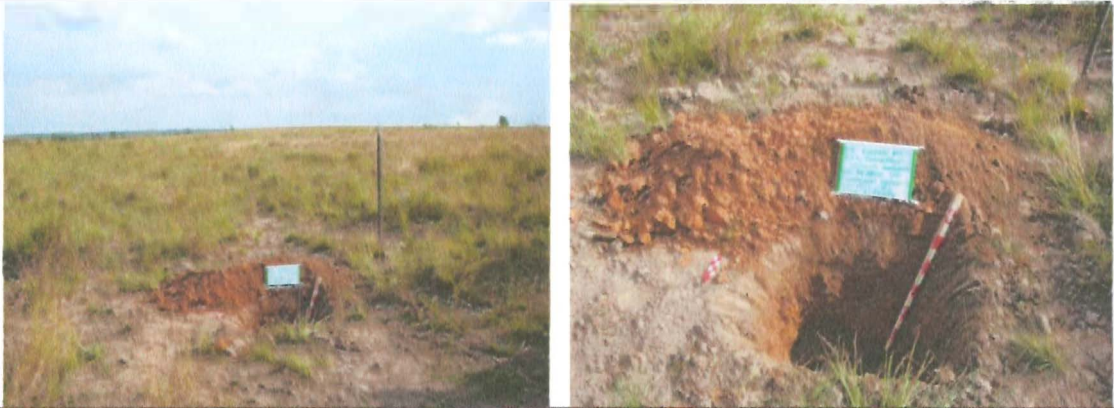
**MUESTREO N°43**

| <b>CARACTERÍSTICAS</b> | <p>Horizonte I. Nivel 0-10 cm: suelo de color pardo rojizo con manchas rojas, textura limosa, estructura redondeado y semi-compacto.</p> <p>Horizonte II. Nivel 10-50 cm: suelo de color rojo, textura arcillo-limoso, estructura angular y compacta.</p> |

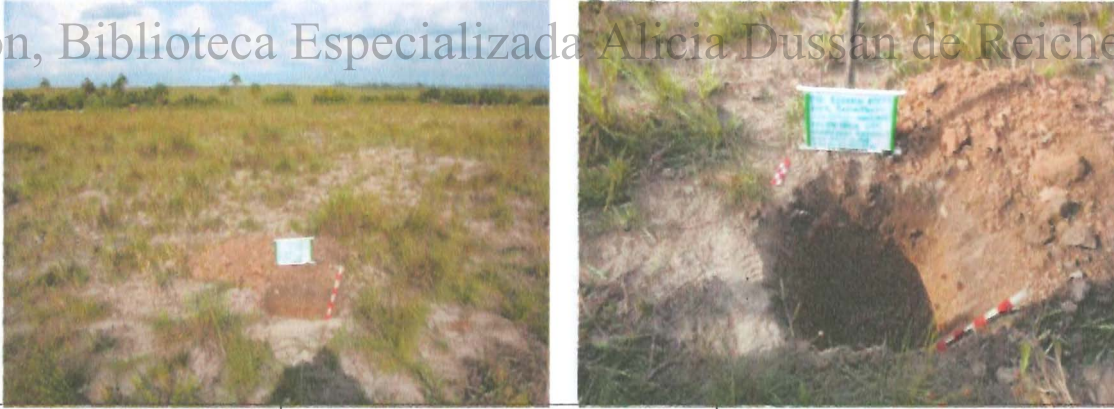
**MUESTREO N°44**

| <b>CARACTERÍSTICAS</b> | <p>Horizonte I. Nivel 0-5 cm: suelo de color pardo, textura limosa, estructura angular y semi-suelto.</p> <p>Horizonte II. Nivel 5-40 cm: suelo de color amarillo con manchas rojas, textura limo-arcilloso, estructura sub-redondeado y semi-compacto.</p> <p>A los 40 cm aparece un suelo de color blanco, con manchas rojas y textura arcillosa.</p> |

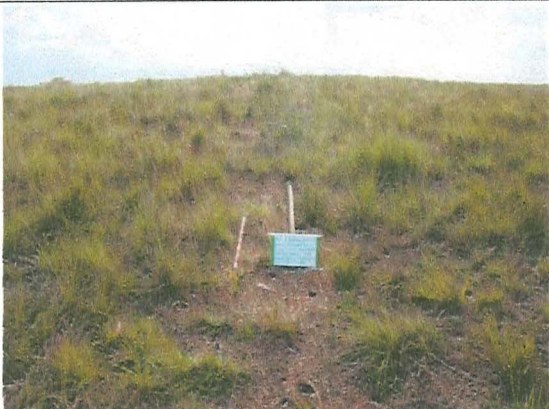
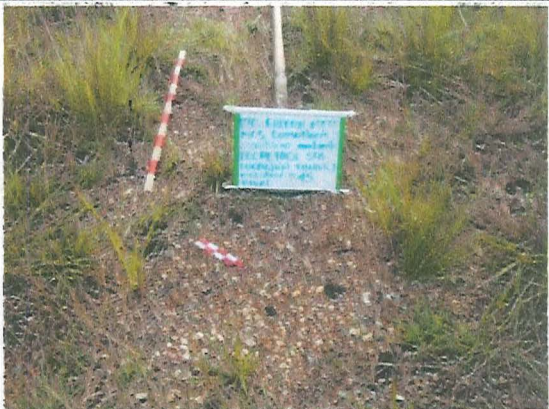
**MUESTREO N°45**

| <b>CARACTERÍSTICAS</b> | Corazas ferruginosas (arrecife). | | |

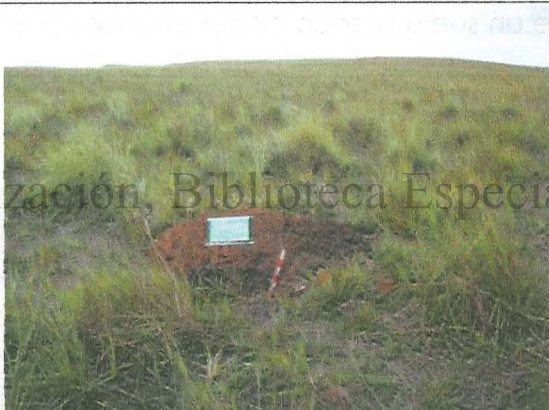
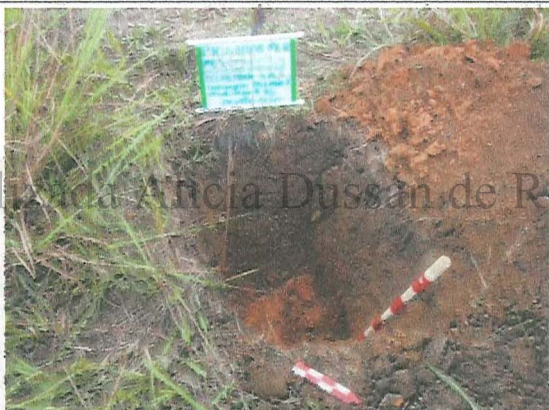
**MUESTREO N°46**

| <b>CARACTERÍSTICAS</b> | Horizonte I. Nivel 0-10 cm: suelo de color pardo, textura limosa, estructura angular y semi-suelto.<br>Horizonte II. Nivel 10-50 cm: suelo de color rojo, textura limo-arcilloso, estructura sub-redondeado y semi-compacto. | | |

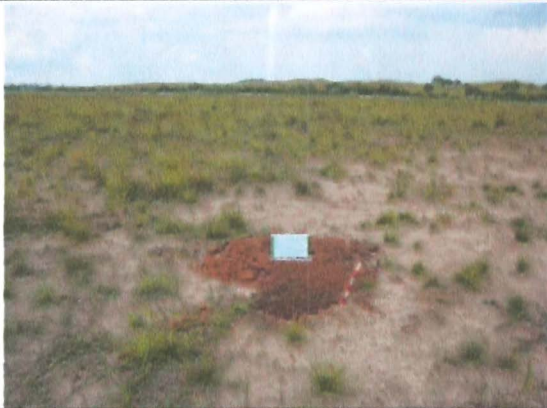
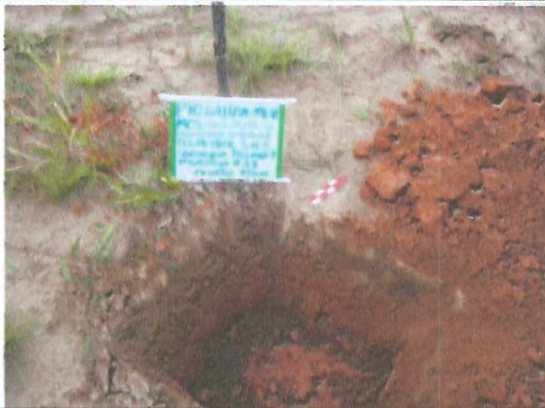
**MUESTREO N°47**

| CARACTERÍSTICAS | <p>Horizonte I. Nivel 0-5 cm: suelo de color pardo, textura limosa, estructura angular y semi-compacto.</p> <p>Horizonte II. Nivel 5-40 cm: suelo de color rojo, textura limo-arcilloso, estructura sub-redondeado y semi-compacto.</p> <p>A los 40 cm aparece un suelo blanco con manchas rojas y textura arcillosa.</p> | | |

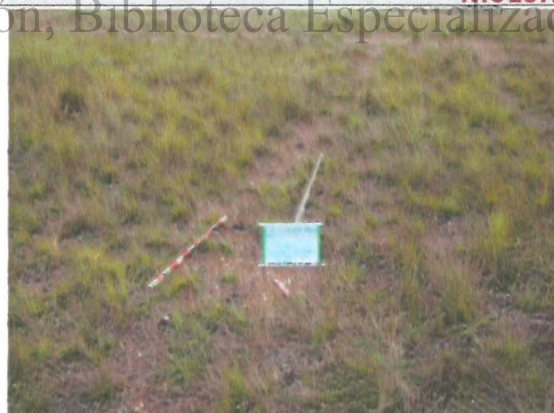
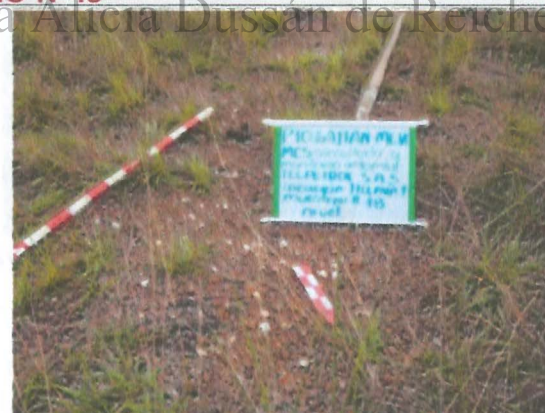
**MUESTREO N°48**

| <b>CARACTERÍSTICAS</b> | Corazas ferruginosas (arrecife). | |

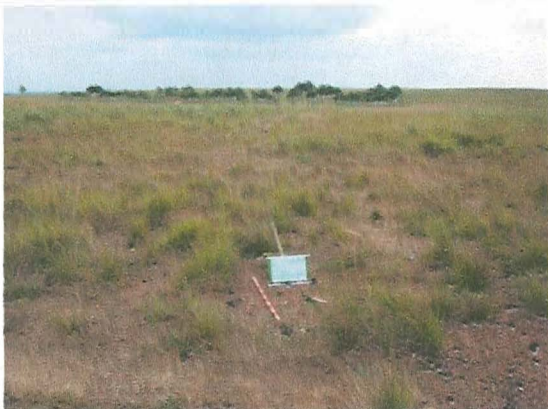
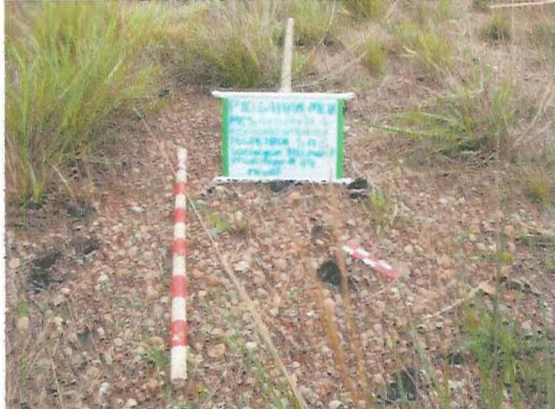
**MUESTREO N°49**

| CARACTERÍSTICAS | | Corazas ferruginosas (arrecife). | | | |

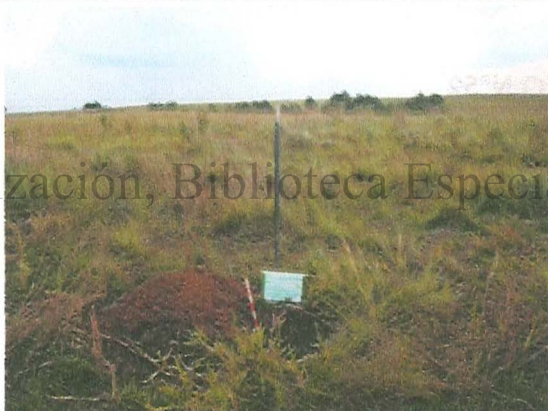
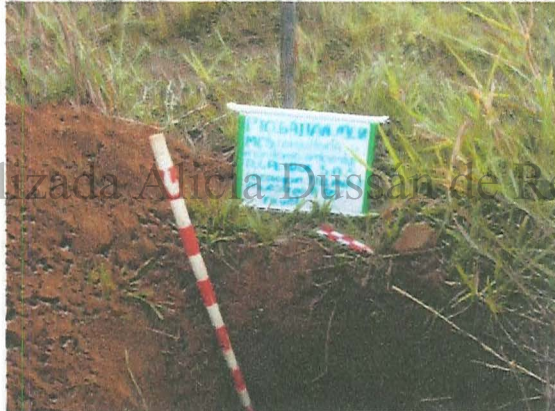
**MUESTREO N°50**

| <b>CARACTERÍSTICAS</b> | Horizonte I. Nivel 0-45 cm: suelo de color amarillo pardo, textura limosa, estructura redondeado y suelto. | | |
