**AUTORIZACIÓN  
ARQUEOLÓGICA  
N°3094**

**PROGRAMA DE ARQUEOLOGÍA PREVENTIVA (FASE PROSPECCIÓN) DEL POZO  
TILLAVÁ-1. PUERTO GAITÁN-META.**

**MCS CONSULTORÍA Y MONITOREO AMBIENTAL S.A.S.**

**TECPETROL COLOMBIA S.A.S.**

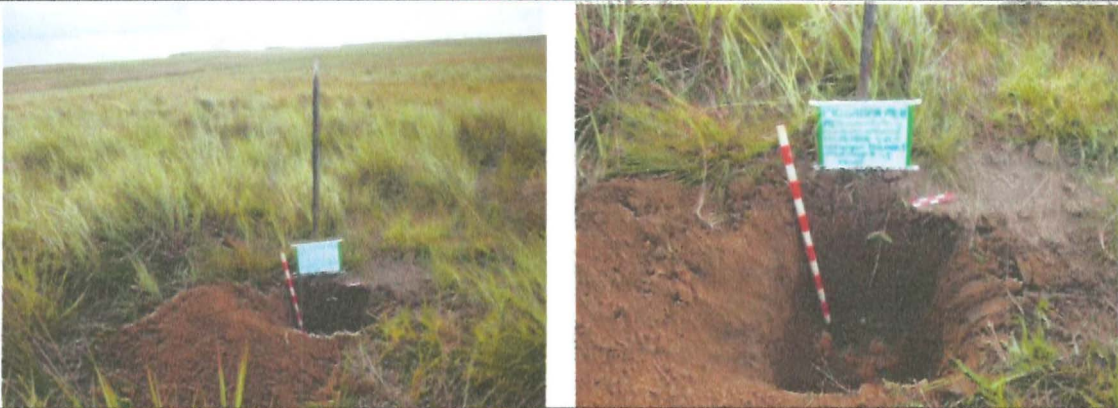
**MUESTREO N°51**

| <b>CARACTERÍSTICAS</b> | Horizonte I. Nivel 0-40 cm: suelo de color pardo amarillento, textura limosa, estructura redondeado y semi-suelto.<br>A los 30 cm aparece cascajo. | |

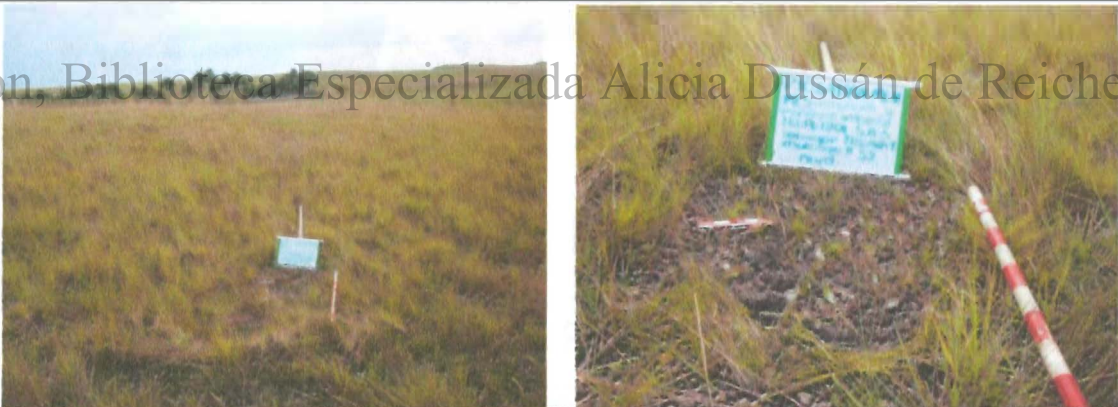
**MUESTREO N°52**

| <b>CARACTERÍSTICAS</b> | Corazas ferruginosas (arrecife). | |

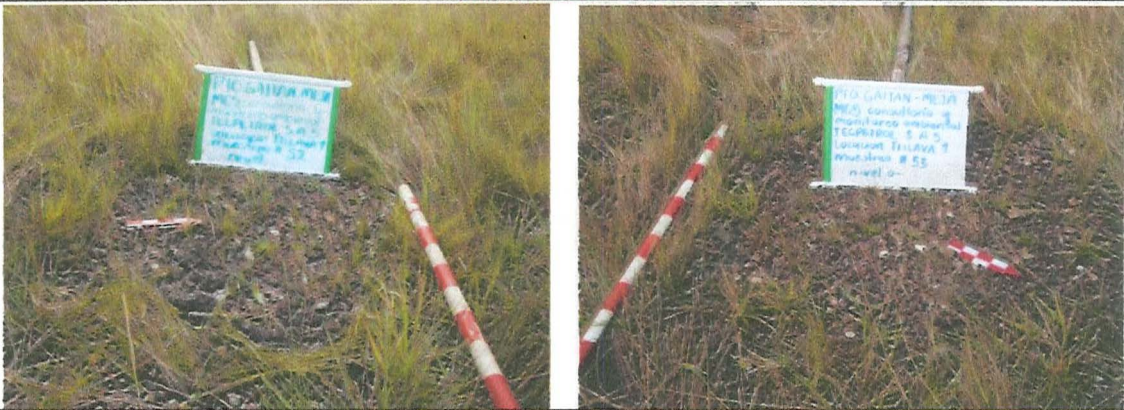
**MUESTREO N°53**

| <b>CARACTERÍSTICAS</b> | Corazas ferruginosas (arrecife). | |

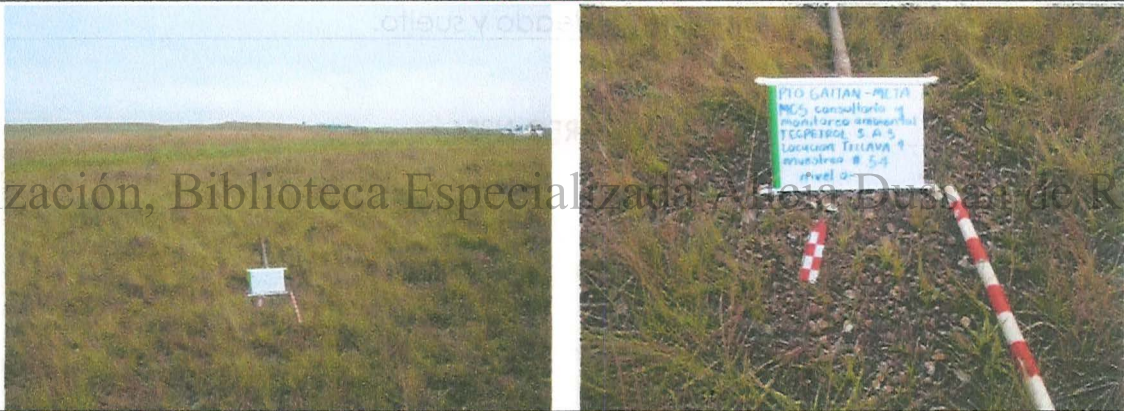
**MUESTREO N°54**

| <b>CARACTERÍSTICAS</b> | Corazas ferruginosas (arrecife). | |

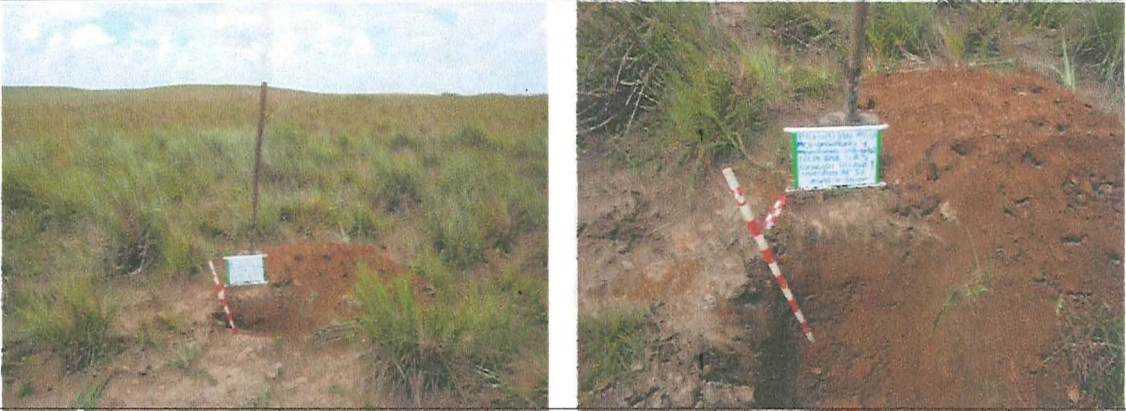
**MUESTREO N°57**

| <b>CARACTERÍSTICAS</b> | Horizonte I. Nivel 0-5 cm: suelo de color pardo, textura limosa, estructura sub-redondeado y semi-suelto.<br>Horizonte II. Nivel 5-40 cm: suelo de color rojo con cascajo, textura limo-arcilloso, estructura redondeado y suelto. | |

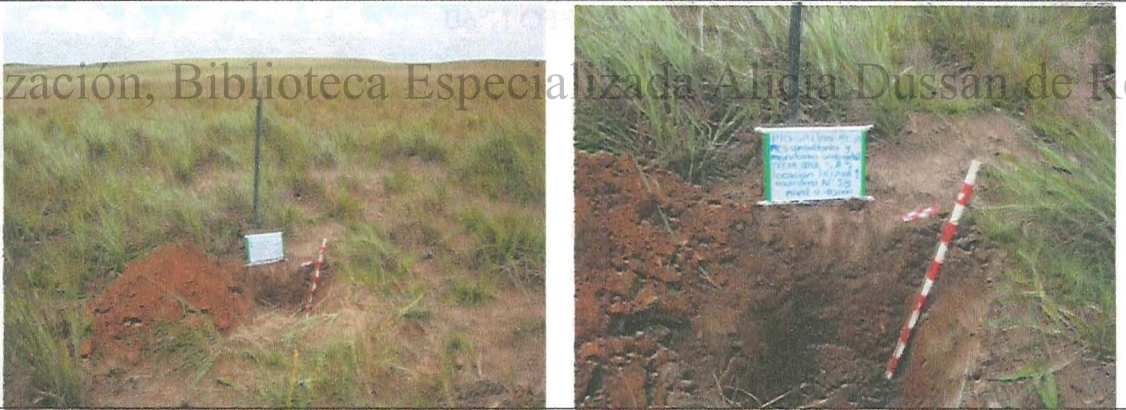
**MUESTREO N°58**

| <b>CARACTERÍSTICAS</b> | Horizonte I. Nivel 0-5 cm: suelo de color pardo, textura limosa, estructura sub-angular y semi-suelto.<br>Horizonte II. Nivel 5-40 cm: suelo de color pardo amarillento, textura limo-arcilloso, estructura redondeado y semi-compacto. | |

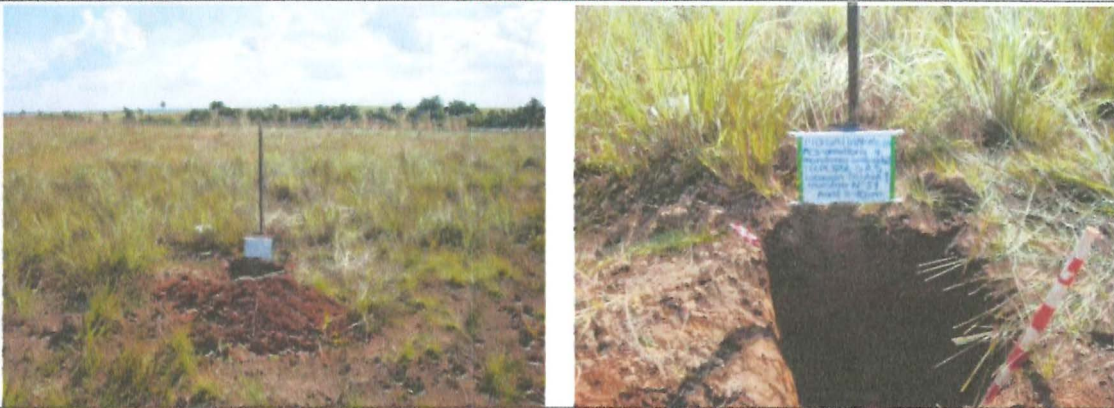
**MUESTREO N°59**

| <b>CARACTERÍSTICAS</b> | <p>Horizonte I. Nivel 0-5 cm: suelo de color pardo, textura limosa, estructura sub-angular y semi-compacto.</p> <p>Horizonte II. Nivel 5-40 cm: suelo de color pardo rojizo, con cascajo, textura limo-arcilloso, estructura redondeado y suelto.</p> |

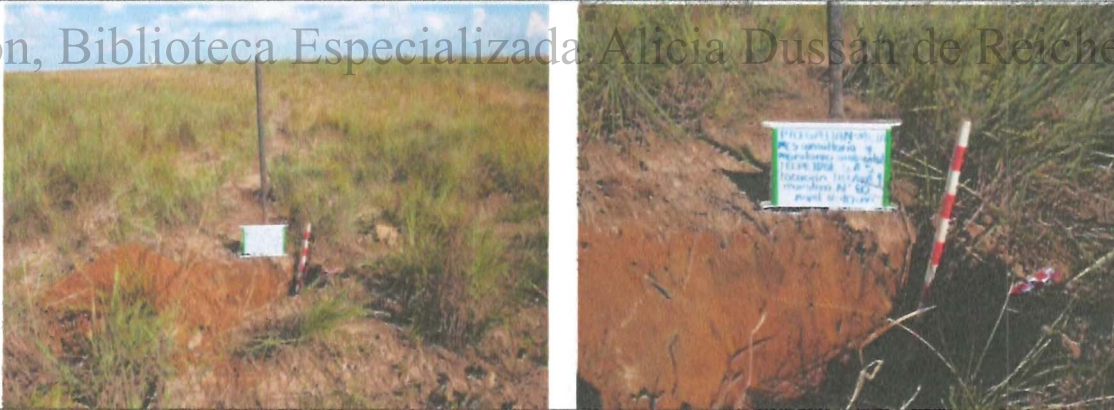
**MUESTREO N°60**

| <b>CARACTERÍSTICAS</b> | <p>Horizonte I. Nivel 0-5 cm: suelo de color pardo, textura limosa, estructura angular y semi-compacto.</p> <p>Horizonte II. Nivel 5-40 cm: suelo de color rojo, textura limo-arcilloso, estructura redondeado y semi-suelto.</p> |

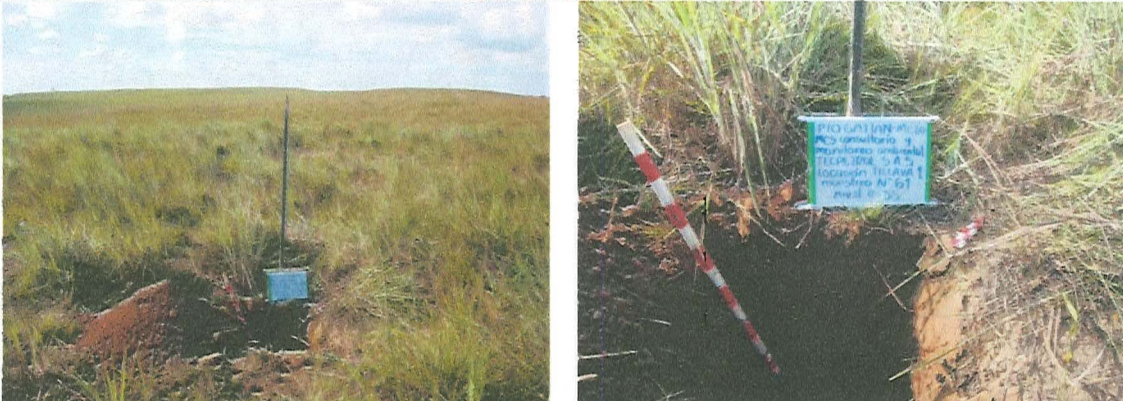
**MUESTREO N°61**

| <b>CARACTERÍSTICAS</b> | <p>Horizonte I. Nivel 0-10 cm: suelo de color pardo, textura limosa, estructura sub-angular y semi-suelto.</p> <p>Horizonte II. Nivel 10-50 cm: suelo de color rojo, textura limo-arcilloso, estructura redondeado y semi-suelto.</p> |

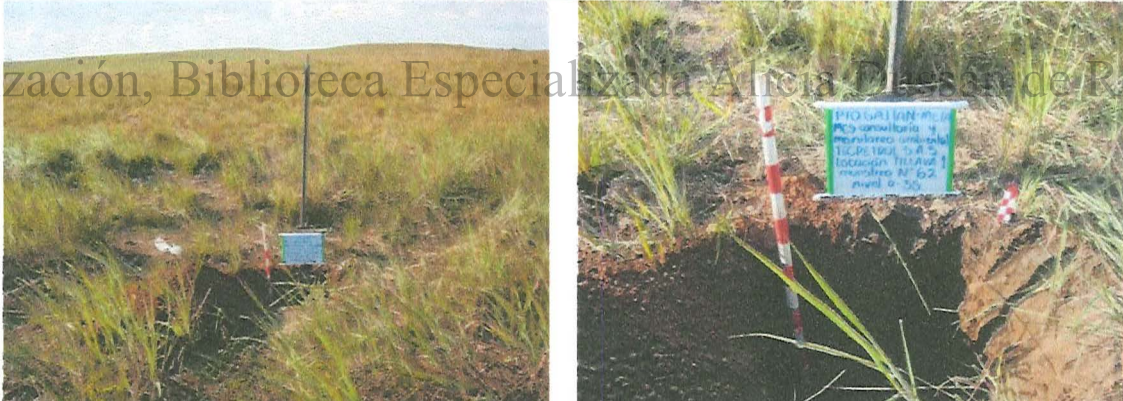
**MUESTREO N°62**

| <b>CARACTERÍSTICAS</b> | <p>Horizonte I. Nivel 0-5 cm: suelo de color pardo, textura limosa, estructura angular y semi-compacto.</p> <p>Horizonte II. Nivel 10-50 cm: suelo de color amarillo, textura limo-arcilloso, estructura redondeado y semi-compacto.</p> |

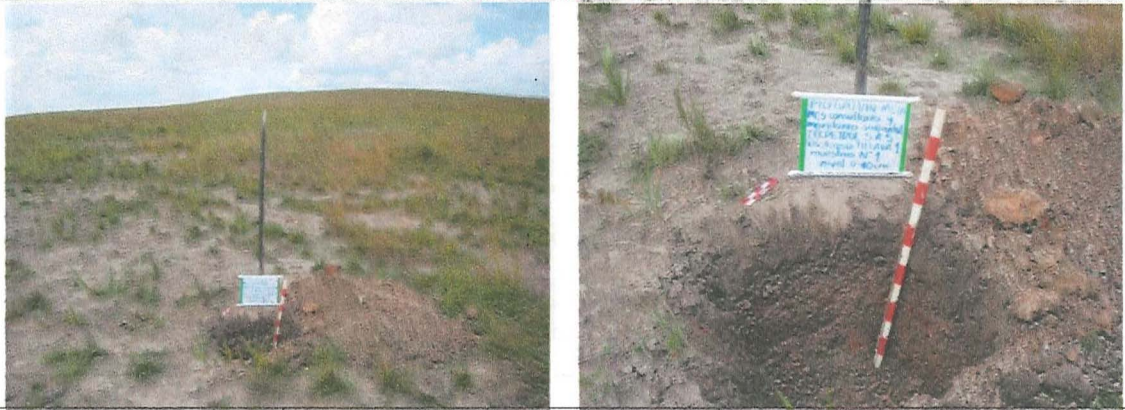
## MUESTREO N°1

| <b>CARACTERÍSTICAS</b> | <p>Horizonte I. Nivel 10-40 cm: suelo de color pardo rojizo, textura limo-arcilloso, con cascajo, estructura redondeado y semi-compacto.</p> <p>A los 40 cm de profundidad aparece un suelo de color blanco con manchas rojas y textura arcillosa.</p> |

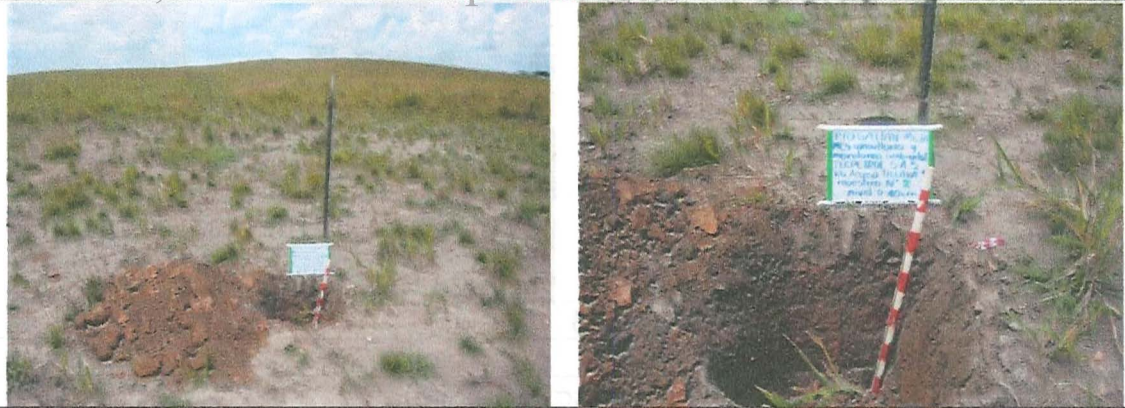
## MUESTREO N°2

| <b>CARACTERÍSTICAS</b> | <p>Horizonte I. Nivel 0-5 cm: suelo de color pardo, textura limosa, estructura angular y semi-compacto.</p> <p>Horizonte II. Nivel 5-40 cm: suelo de color amarillo con manchas rojas, textura limo-arcilloso, estructura sub-redondeado y semi-compacto.</p> <p>A los 40 cm aparece un suelo blanco con manchas rojas y textura arcillosa.</p> |

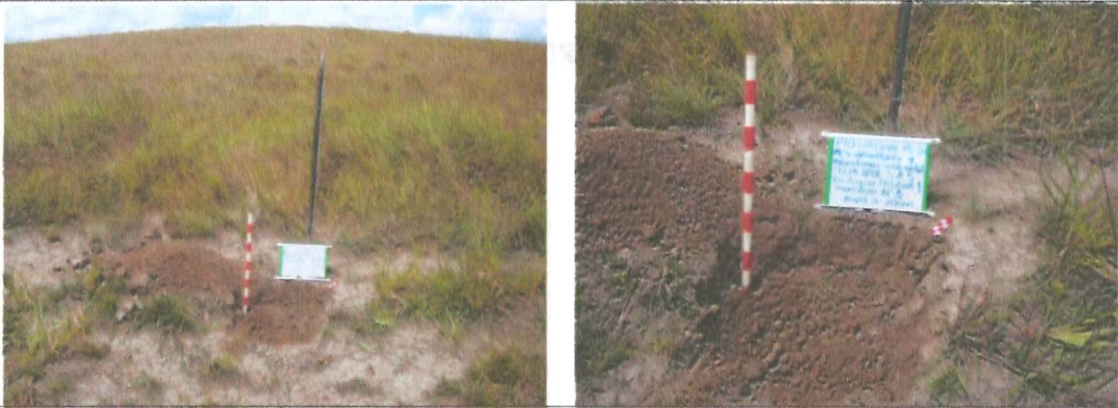
**MUESTREO N°3**

| <b>CARACTERÍSTICAS</b> | <p>Inicio colina.<br/> Horizonte I. Nivel 0-20 cm: suelo de color pardo, textura limosa, estructura redondeado y semi-compacto. A los 20 cm de profundidad aparece cascajo.</p> | |

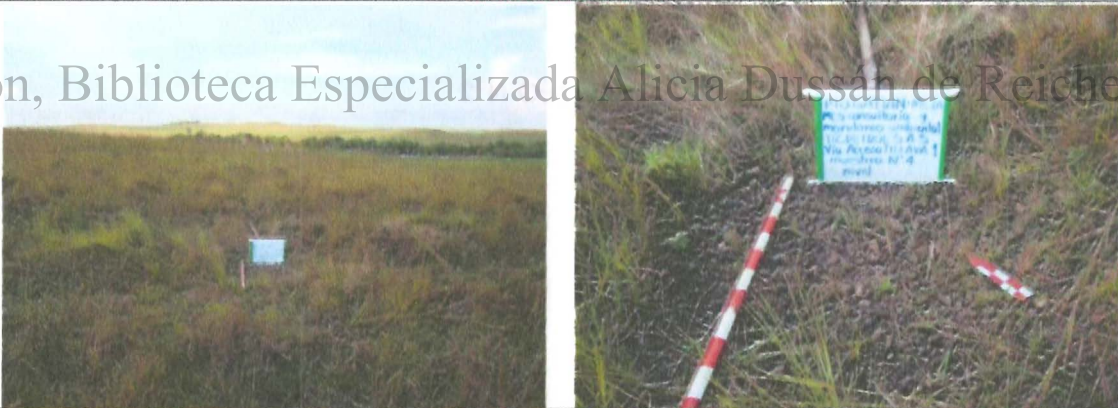
**MUESTREO N°4**

| <b>CARACTERÍSTICAS</b> | Corazas ferruginosas (arrecife). | |

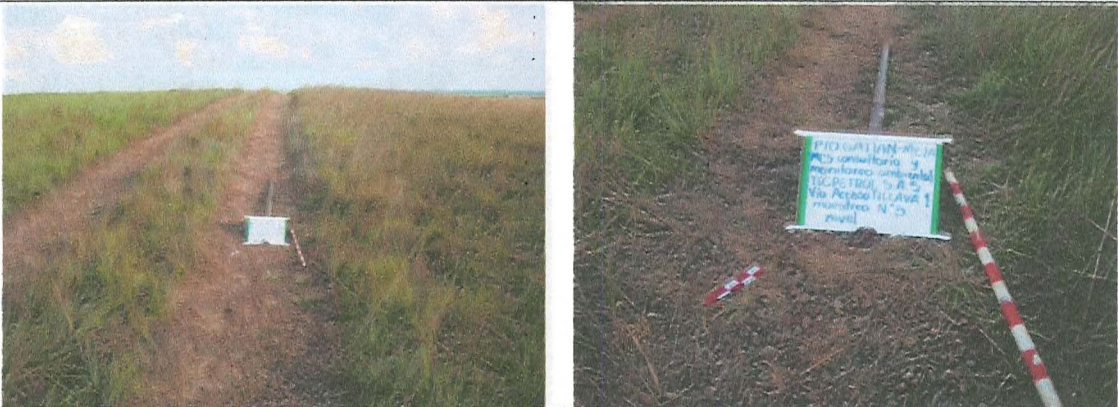
**MUESTREO N°5**

| <b>CARACTERÍSTICAS</b> | Huella vía. Corazas ferruginosas (arrecife). | |

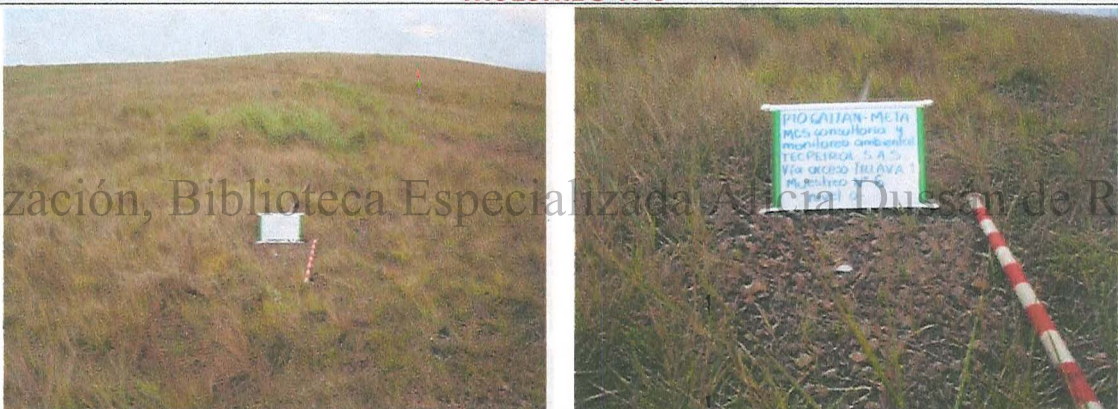
**MUESTREO N°6**

| <b>CARACTERÍSTICAS</b> | Corazas ferruginosas (arrecife). | |

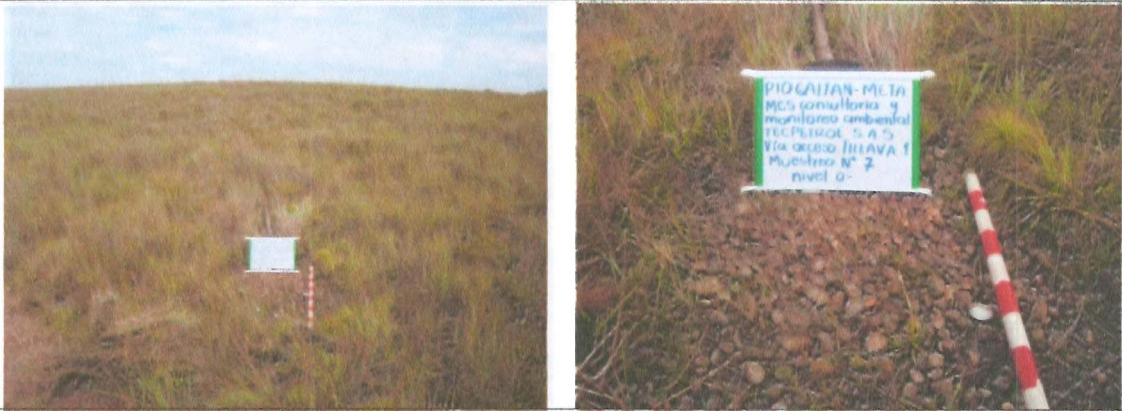
**MUESTREO N°7**

| <b>CARACTERÍSTICAS</b> | Inicio colina, corazas ferruginosas (arrecife). | |

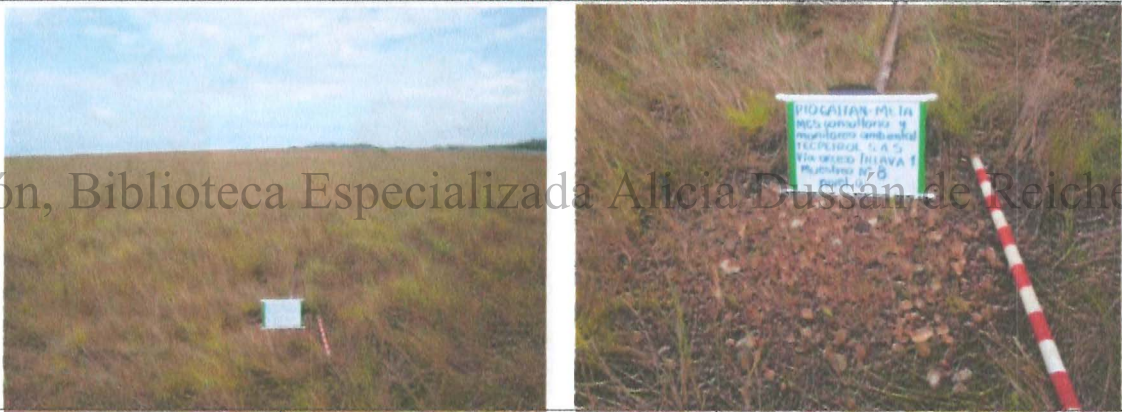
**MUESTREO N°8**

| <b>CARACTERÍSTICAS</b> | Corazas ferruginosas (arrecife). | |

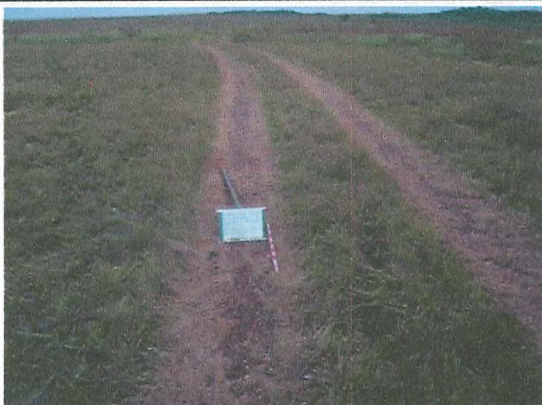
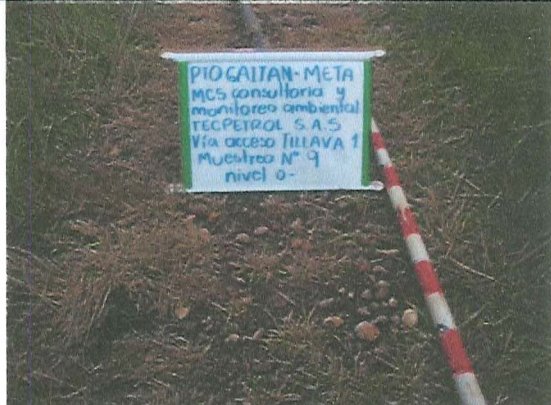
**MUESTREO N°9**

| CARACTERÍSTICAS | Huella vía. Corazas ferruginosas (arrecife). | | |

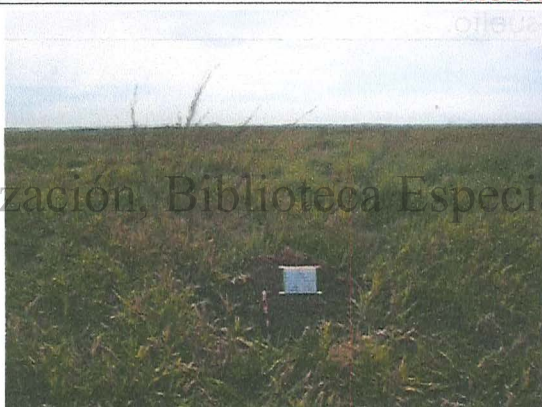
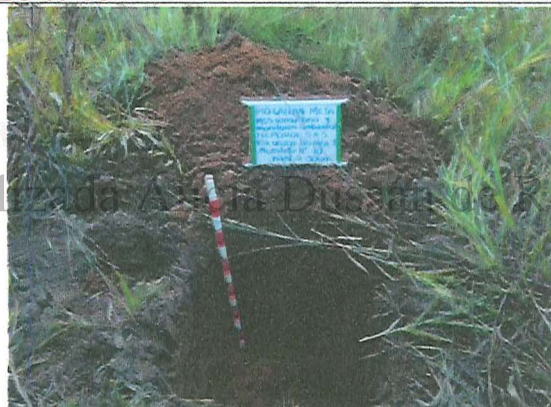
**MUESTREO N°10**

| <b>CARACTERÍSTICAS</b> | Horizonte I. Nivel 0-10 cm: suelo de color pardo, textura limosa, estructura redondeado y semi-suelto.<br>Horizonte II. Nivel 10-50 cm: suelo de color amarillo pardo, textura limo-arcilloso, estructura sub-redondeado y suelto. | | |

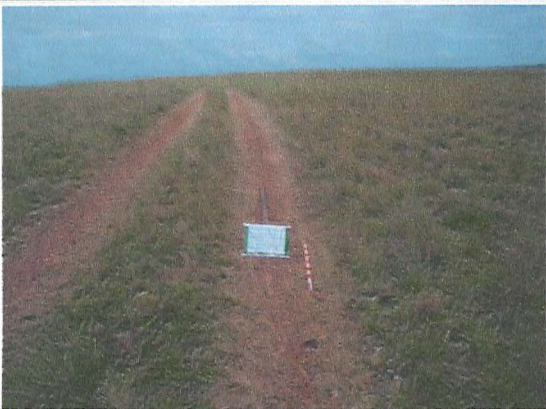
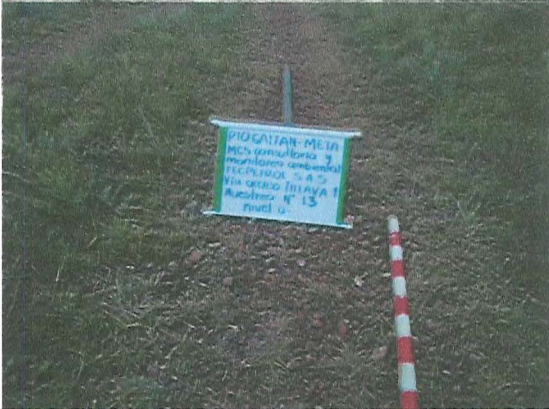
**MUESTREO N°13**

| <b>CARACTERÍSTICAS</b> | Huella vía. Corazas ferruginosas (arrecife). | | |

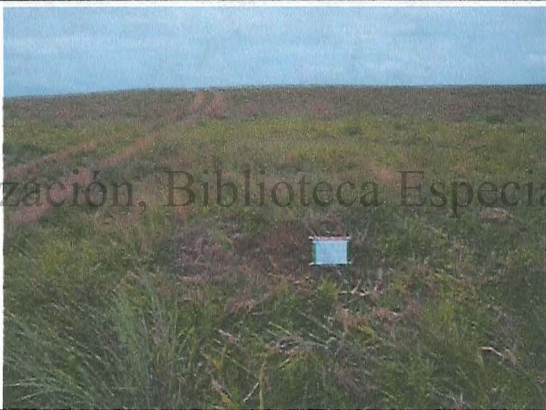
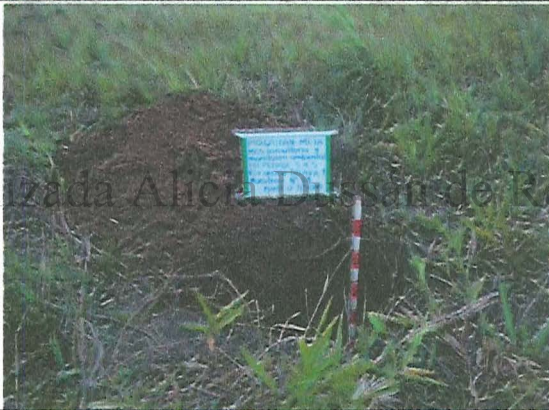
**MUESTREO N°14**

| <b>CARACTERÍSTICAS</b> | Horizonte I. Nivel 0-10 cm: suelo de color pardo, textura limosa, estructura redondeado y suelto.<br>Horizonte II. Nivel 10-55 cm: suelo de color pardo amarillento, textura limosa, estructura redondeado y suelto. | | |

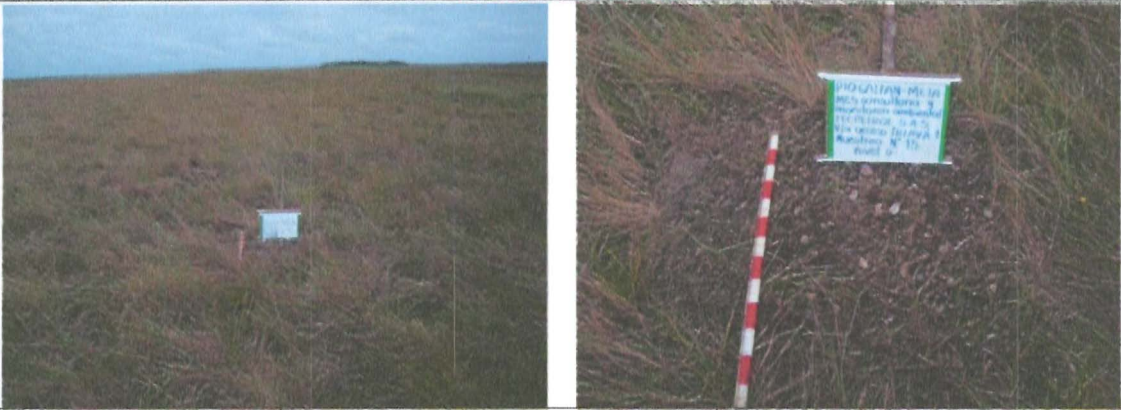
**MUESTREO N°15**

| <b>CARACTERÍSTICAS</b> | Corazas ferruginosas (arrecife). | |

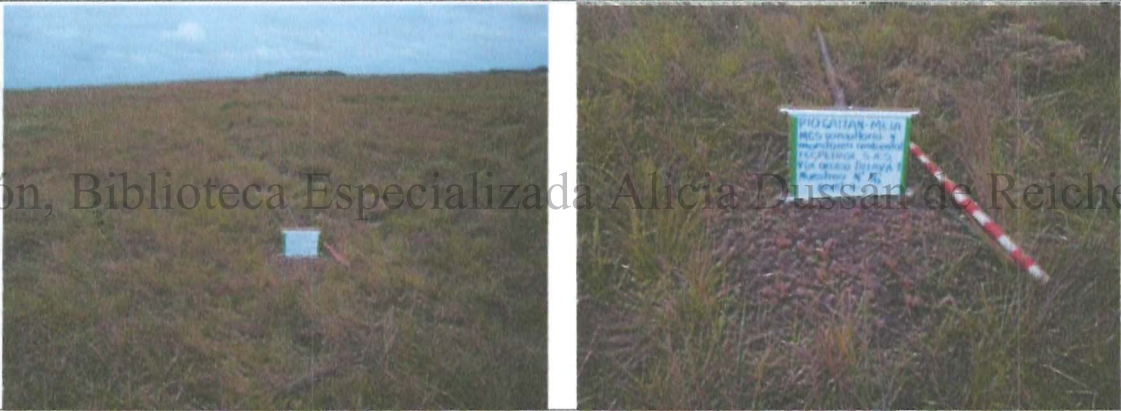
**MUESTREO N°16**

| <b>CARACTERÍSTICAS</b> | Corazas ferruginosas (arrecife). | |

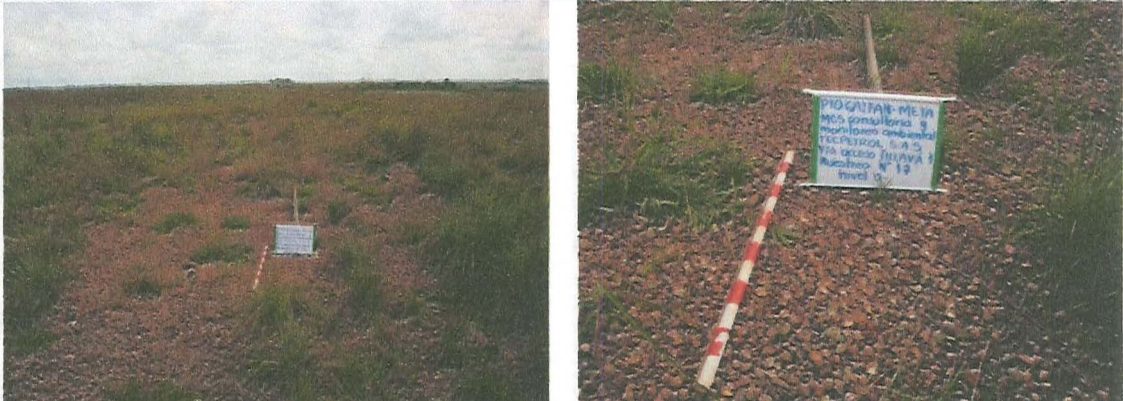
**MUESTREO N°17**

| <b>CARACTERÍSTICAS</b> | Corazas ferruginosas (arrecife). | |

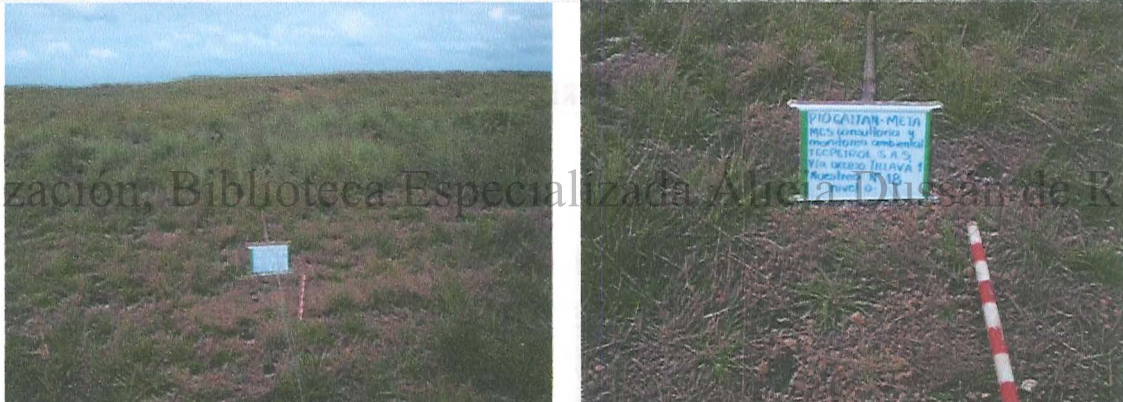
**MUESTREO N°18**

| <b>CARACTERÍSTICAS</b> | Corazas ferruginosas (arrecife). | |

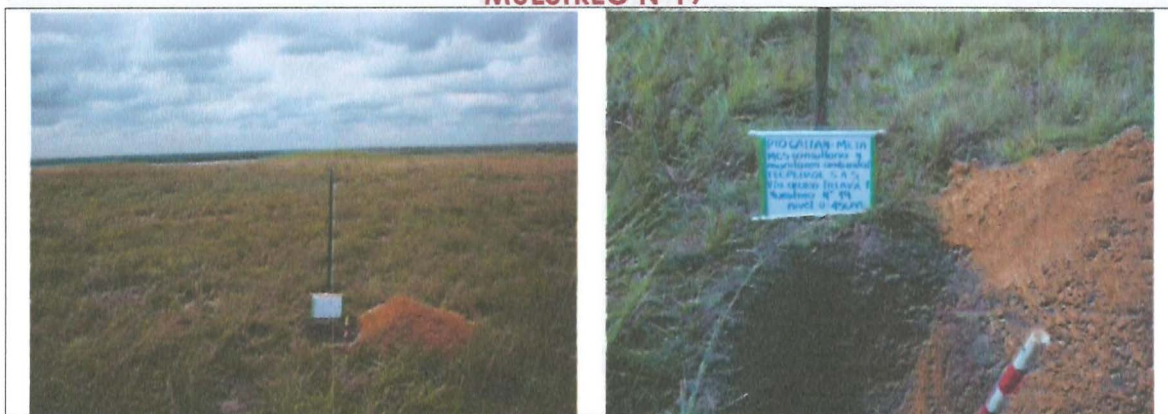
## MUESTREO N°19

| <b>CARACTERÍSTICAS</b> | <p>Horizonte I. Nivel 0-30 cm: suelo de color pardo, textura limosa, estructura redondeado y suelto.</p> <p>Horizonte II. Nivel 30-45 cm: suelo de color amarillo, textura limo-arcilloso, estructura redondeado y suelto.</p> | |

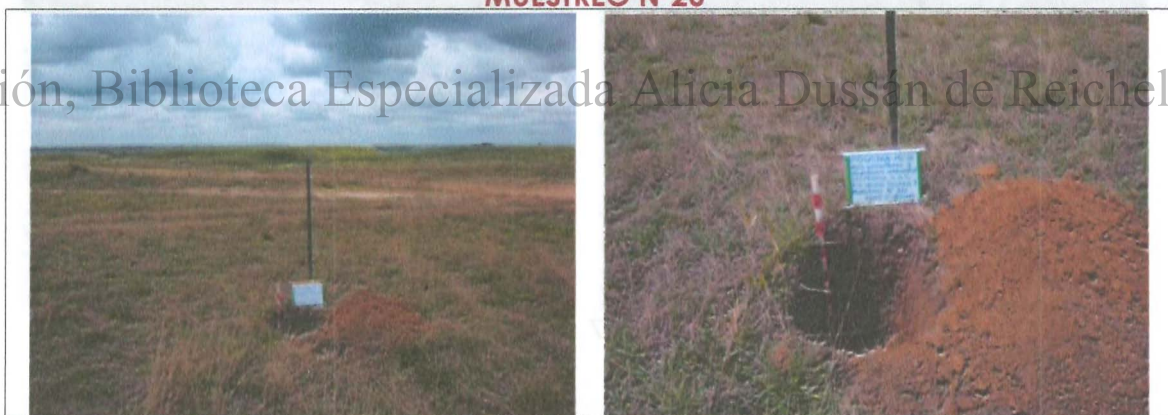
## MUESTREO N°20

| <b>CARACTERÍSTICAS</b> | Horizonte I. Nivel 0-5 cm: suelo de color pardo, textura limosa, estructura redondeado y suelto.<br>Horizonte II. Nivel 5-40 cm: suelo de color amarillo, textura limosa, estructura redondeado y semi-suelto. | |
