**PROGRAMA DE ARQUEOLOGÍA PREVENTIVA PARA EL PROYECTO “CENTRO COMERCIAL NUESTRO BOGOTÁ” EN LA LOCALIDAD DE ENGATIVÁ, BOGOTÁ D.C.**

**INFORME DE INTERVENCIÓN ARQUEOLÓGICA**

**INFORME FINAL DE LA AUTORIZACION DE INTERVENCIÓN ARQUEOLÓGICA NO.  
7249**

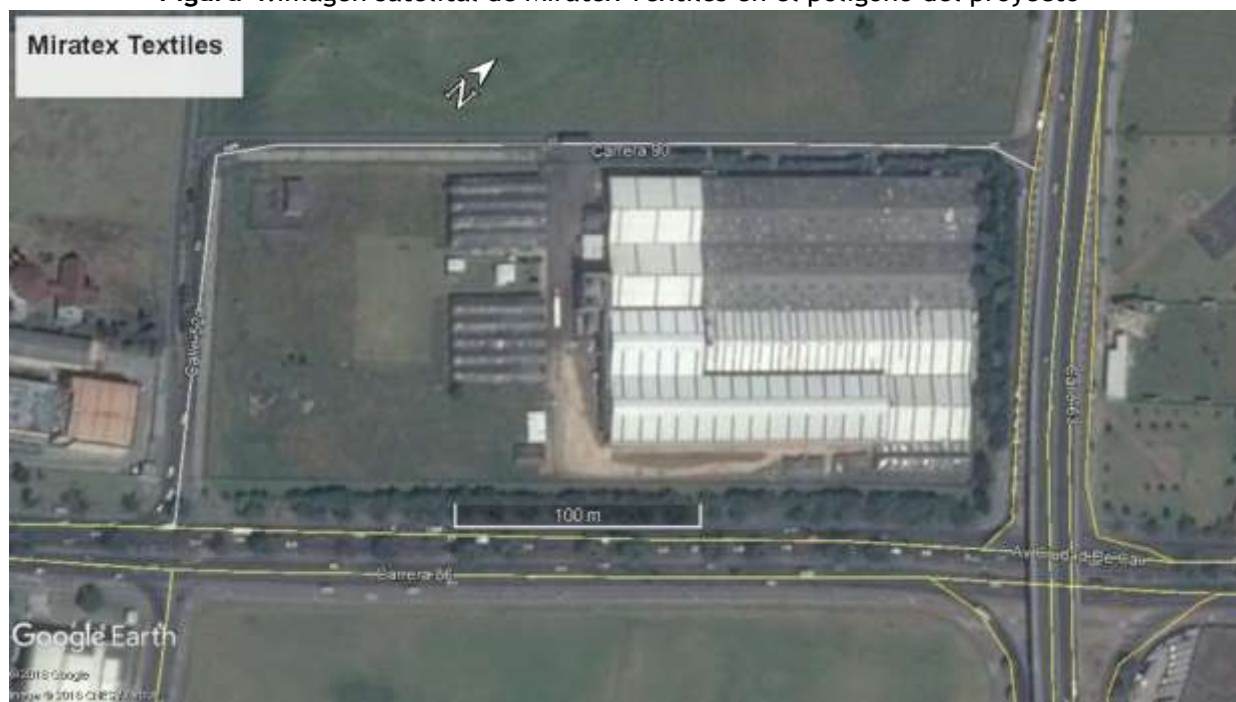
**Figura 4.** Imagen satelital de Miratex Textiles en el polígono del proyecto

edificación tiene una extensión de 18.200 m<sup>2</sup>, se aprecia delimitada en la Figura 4 y se observa en las figuras 5, 6 y 7.

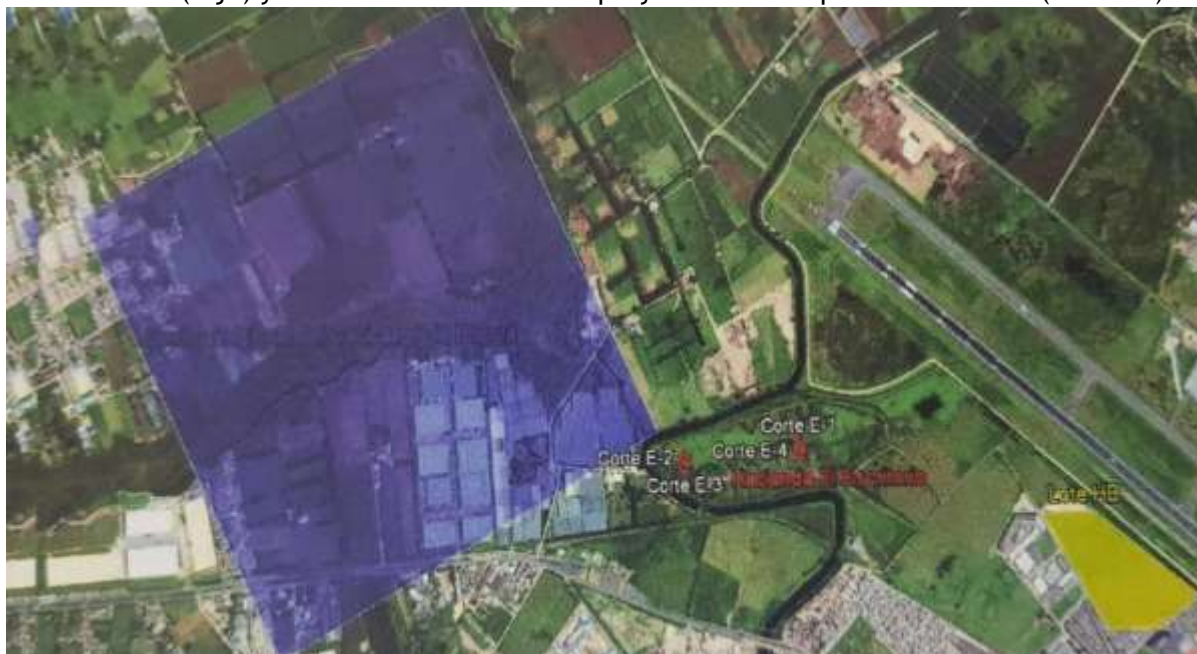
La ubicación del centro regional del cacicazgo de Bogotá, las excavaciones en el sitio arqueológico El Escritorio y el área de influencia del proyecto arqueológico en la modernización del aeropuerto internacional El Dorado, de acuerdo a Romano (2003) citado por González Larrotta y López Loaiza (2012), se muestran en la Figura 12.

**Figura 12.** Ubicación del centro regional del cacicazgo de Bogotá (azul), las excavaciones en El Escritorio (rojo) y el área de influencia del proyecto del aeropuerto El Dorado (amarillo)

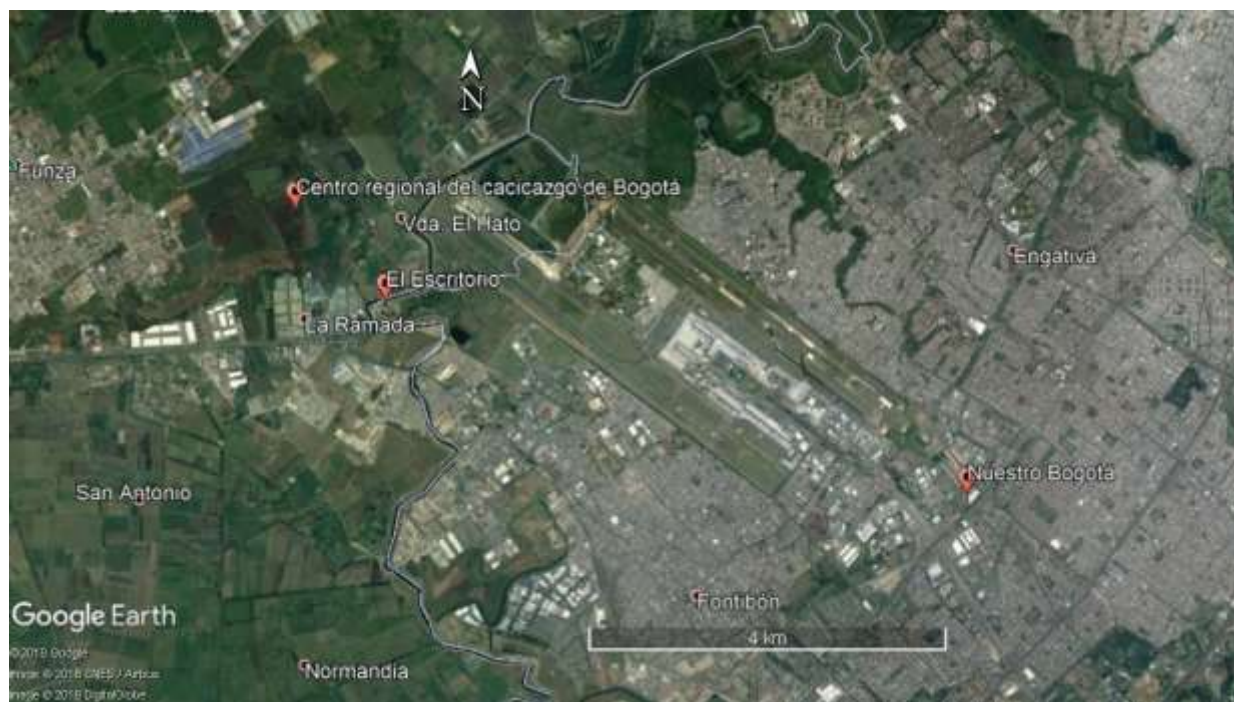
**Figura 13.** Ubicación del proyecto frente a sitios de la Figura 12

Y la ubicación del proyecto “Centro Comercial Nuestro Bogotá” frente a la contextualización realizada por Romano (2003), se presenta en la figura 13.

Como se aprecia, el sitio del proyecto se contextualiza no solo desde la Localidad de Engativá, sino que además tiene una relación espacial evidente frente a los hallazgos realizados en la Localidad de Fontibón. Sin embargo, si miramos su ubicación frente a los sitios arqueológicos de la Localidad de Suba, en especial La Conejera, La Palma, San Jorge y Los Lagartos, encontramos una simetría que podía dar cuenta de una relación geográfica de los hallazgos de las tres localidades frente al centro regional del cacicazgo de Bogotá planteado por Romano (Figura 14).

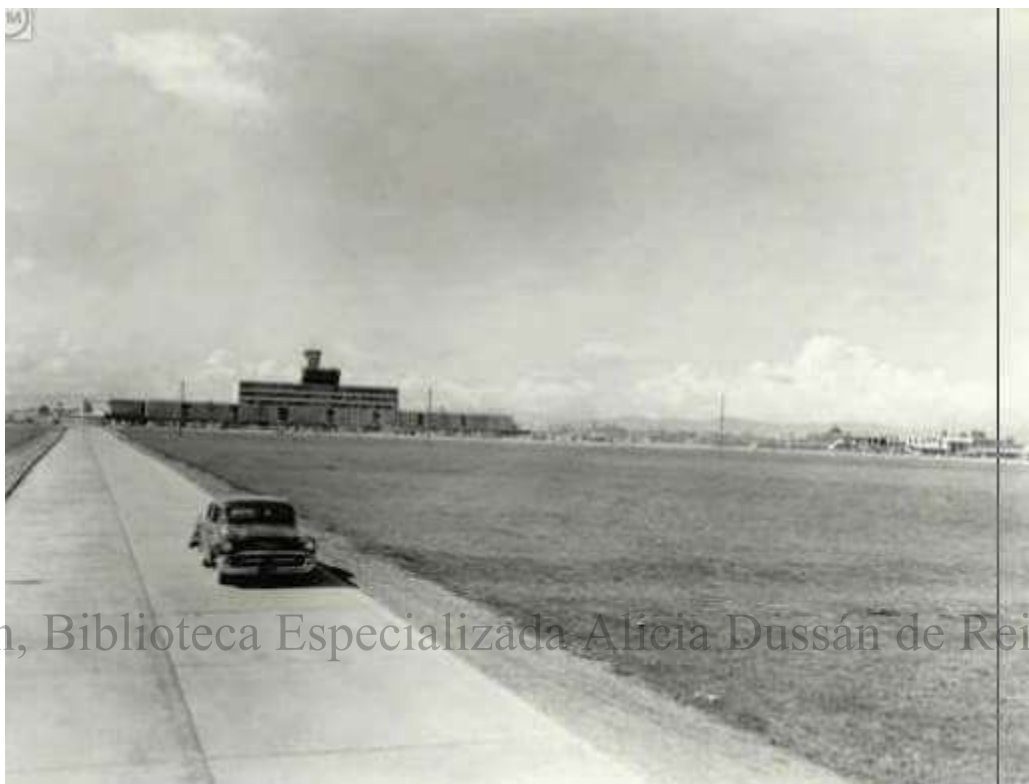
**Figura 16.** Fotografía de la Avenida El Dorado. Al fondo la torre del Aeropuerto.1.960

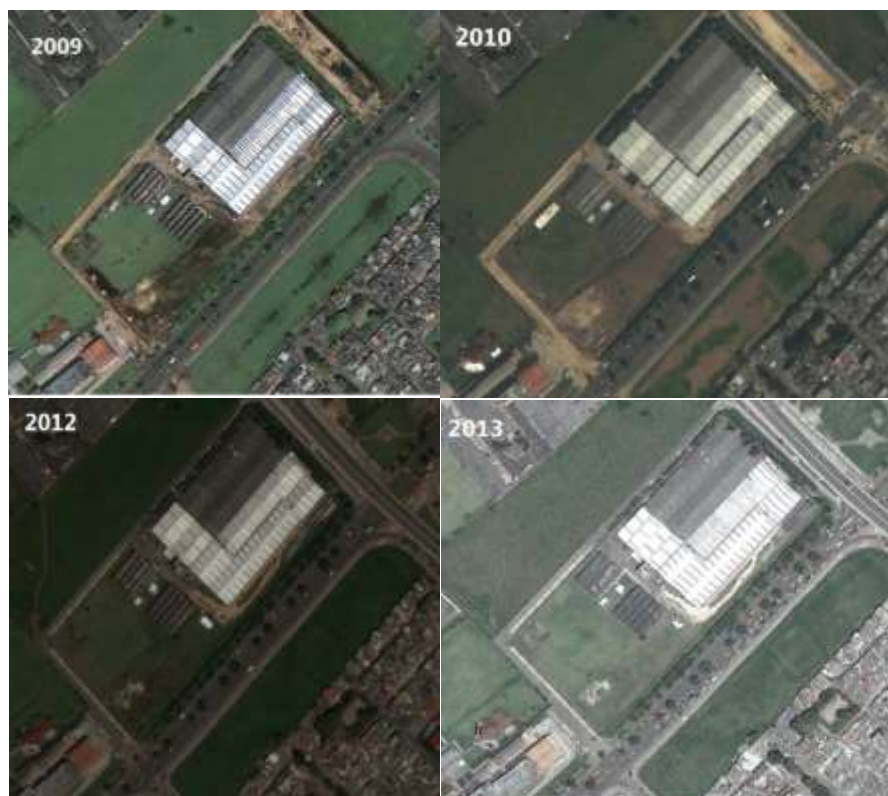
Figura 17. Imágenes aéreas multitemporales del polígono de estudio

Con la construcción de la estructura de la industria textilera en el polígono de estudio, el suelo fue impactado básicamente con la construcción de caminos asfaltados y la remoción del suelo en la zona suroriental del área en el año 2009. (Figura 16), por lo que se esperaba encontrar las diferentes unidades estratigráficas mezcladas en esta zona y se hará necesaria la realización de una prospección arqueológica luego de la demolición del edificio y el levantamiento de la capa asfaltada.

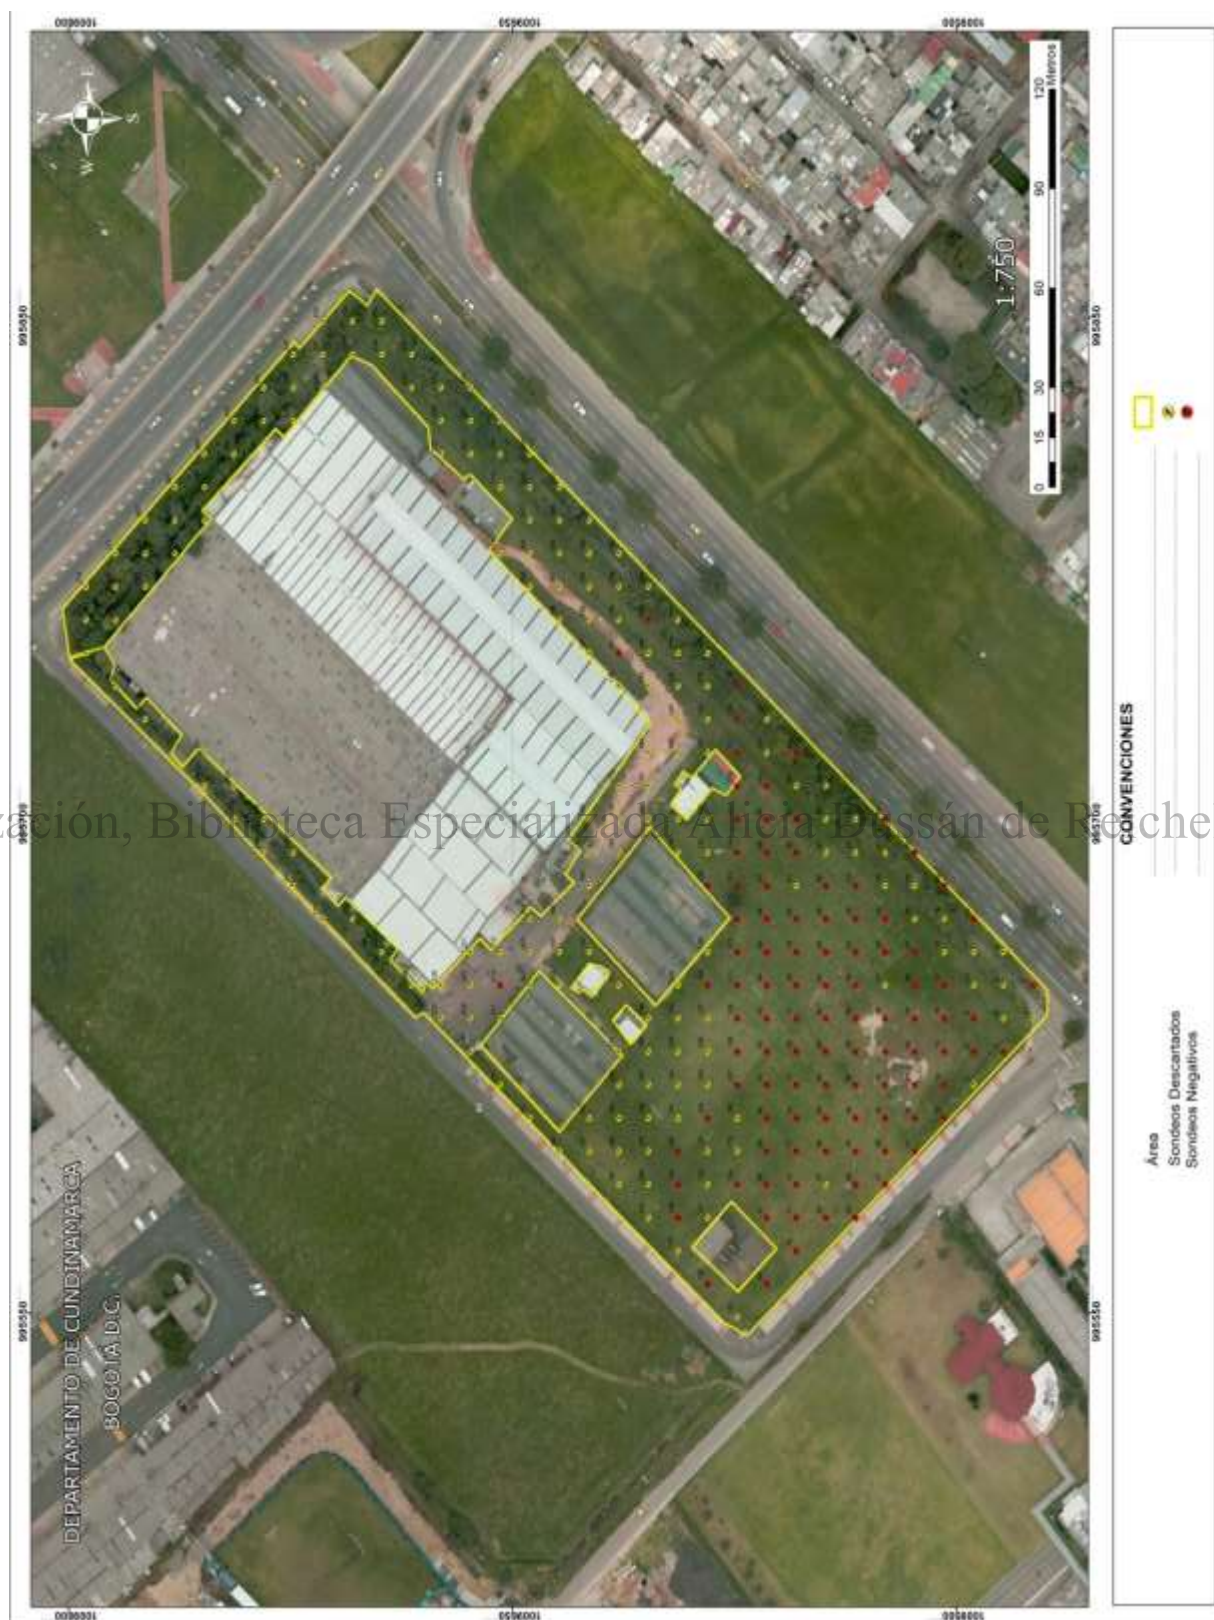
**Figura 18.** Localización de los pozos de sondeo en el polígono de estudio

**U.E. I:** Capa orgánica, se encuentra presente en la mayoría de los pozos, corresponde al suelo superficial, semi-compacto por la presencia de raíces medias y finas de pasto. Su profundidad oscila en un rango de 0 a 20 cm

**U.E. II:** Suelo perturbado. Se observa en los pozos cercanos a la edificación y las vías asfaltadas, en algunos casos reemplazan la capa orgánica. Este estrato presenta diferentes texturas, aunque con una carga de arcilla principal, producto de la remoción de suelos, se caracteriza por presentar una alta densidad de recebo y basura moderna. Su color es de un amarillo moteado.

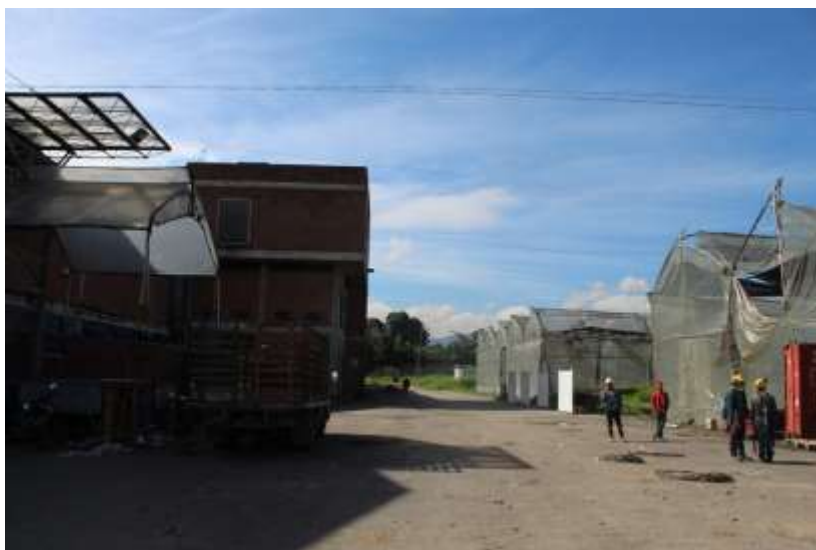
**Figura 22.** Panorámica del ingreso al área de estudio donde se observa la presencia de zonas con construcciones modernas (bodegas).

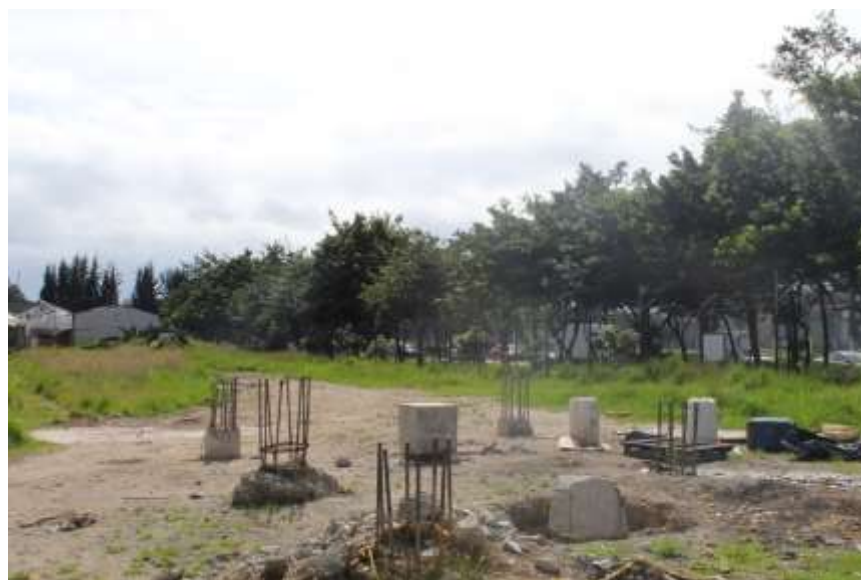
**Figura 23.** Registro fotográfico de una sección del área de estudio donde se observa la presencia de estructuras de cimentación.

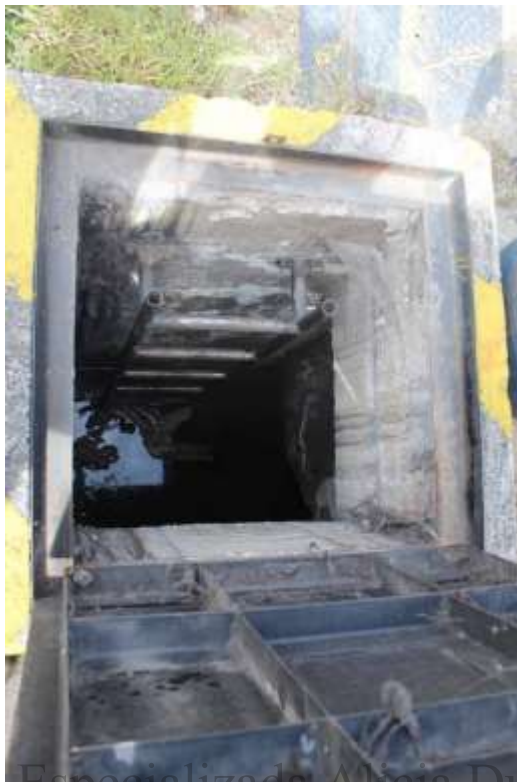
**Figura 24.** Panorámica del ingreso al área de estudio donde se observa la presencia de tanques de almacenamiento de agua a una profundidad de hasta 4 metros.

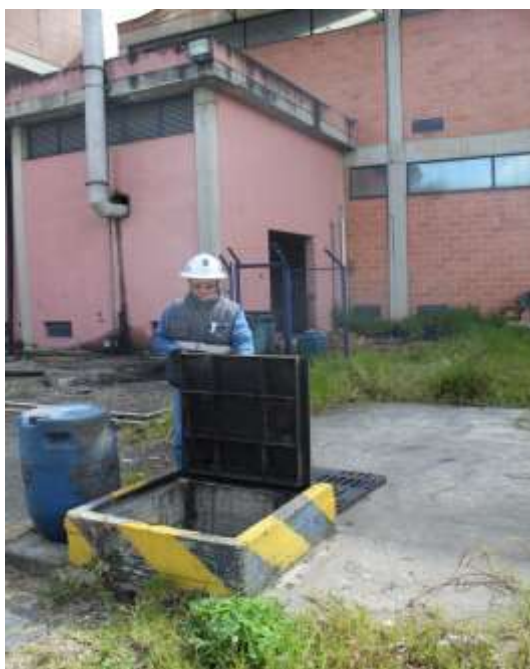
**Figura 25.** Panorámica del ingreso al área de estudio donde se observa la presencia de tanques de almacenamiento de agua a una profundidad de hasta 4 metros.

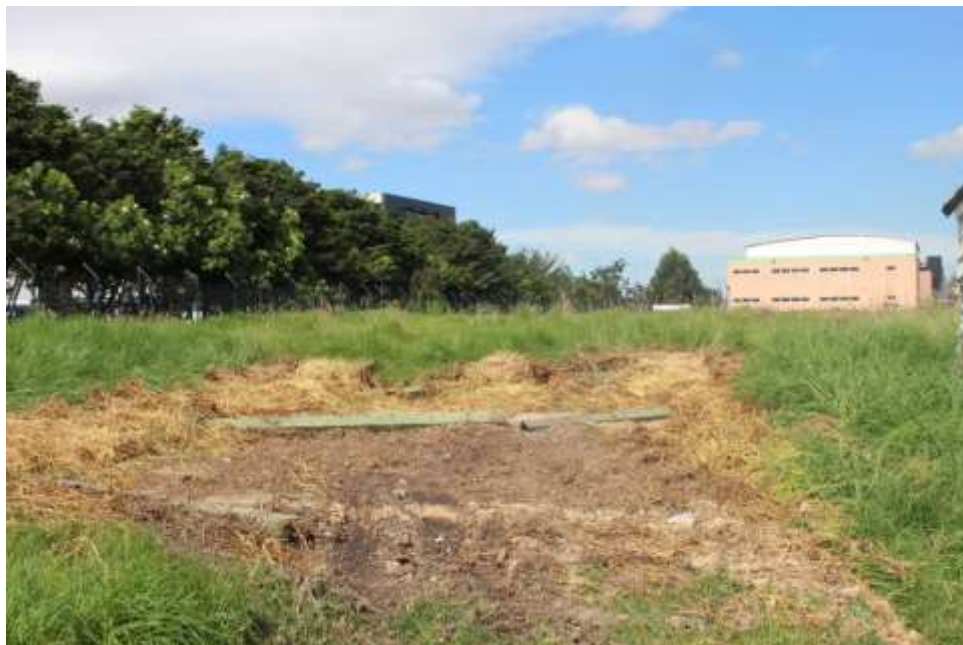
**Figura 26.** Registro fotográfico de una sección del área de estudio donde se observa la presencia de cobertura vegetal impactada por depósito de materiales modernos.

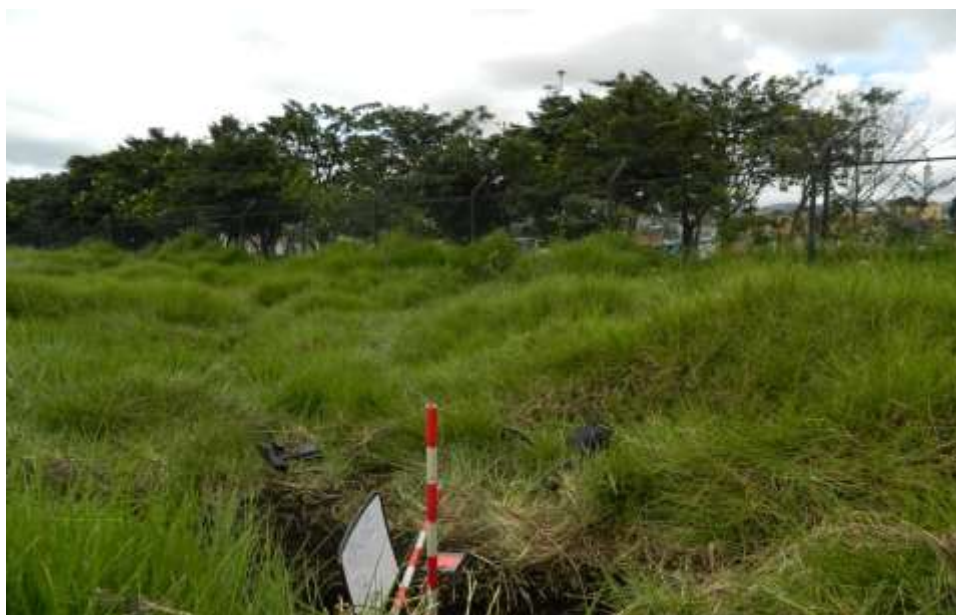
**Figura 27.** Registro fotográfico de una sección del área de estudio donde se observa la presencia de zonas con cobertura vegetal.
