PROGRAMA DE ARQUEOLOGÍA PREVENTIVA  
PROYECTO CENTRO B - PUNTO NARANJA – EMVARIAS  
MUNICIPIO DE MEDELLÍN

EJECUCIÓN PLAN DE MANEJO ARQUEOLÓGICO  
PROSPECCIÓN Y MONITOREO  
1487 m2

INFORME FINAL

CT2 CONSTRUCCIONES S.A.S. – EMVARIAS

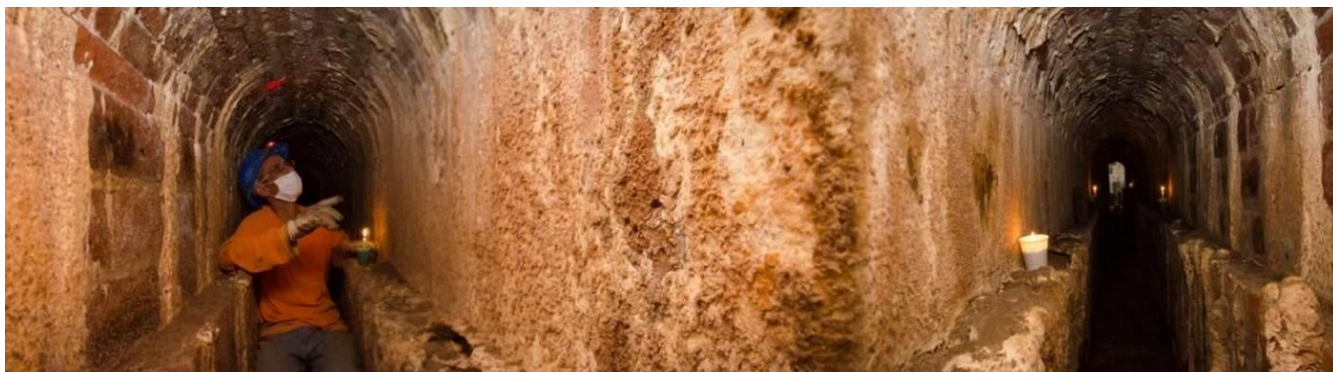
**Foto 6.** Túneles en ladrillo que rodean el desarenadero – Canal de descarga de fondo del sistema de tanque de decantación.

Este tipo de estructura es poco usual en la ciudad, ya que se trata de una ruina arqueológica parcialmente conservada a pesar de su antigüedad, la cual se encuentra en el subsuelo y es poco conocida por la población ya que se perdió el rastro al taparlo con una losa, y los documentos históricos fueron olvidados en el Archivo Histórico de la ciudad de Medellín. Su arquitectura es de gran belleza a pesar de tratarse de un acueducto, ya que tiene influencias del diseño de los

acueductos romanos con arcos de medio punto, bóvedas de cañón y canales o acequias, donde el trabajo de la mampostería es muy fino.

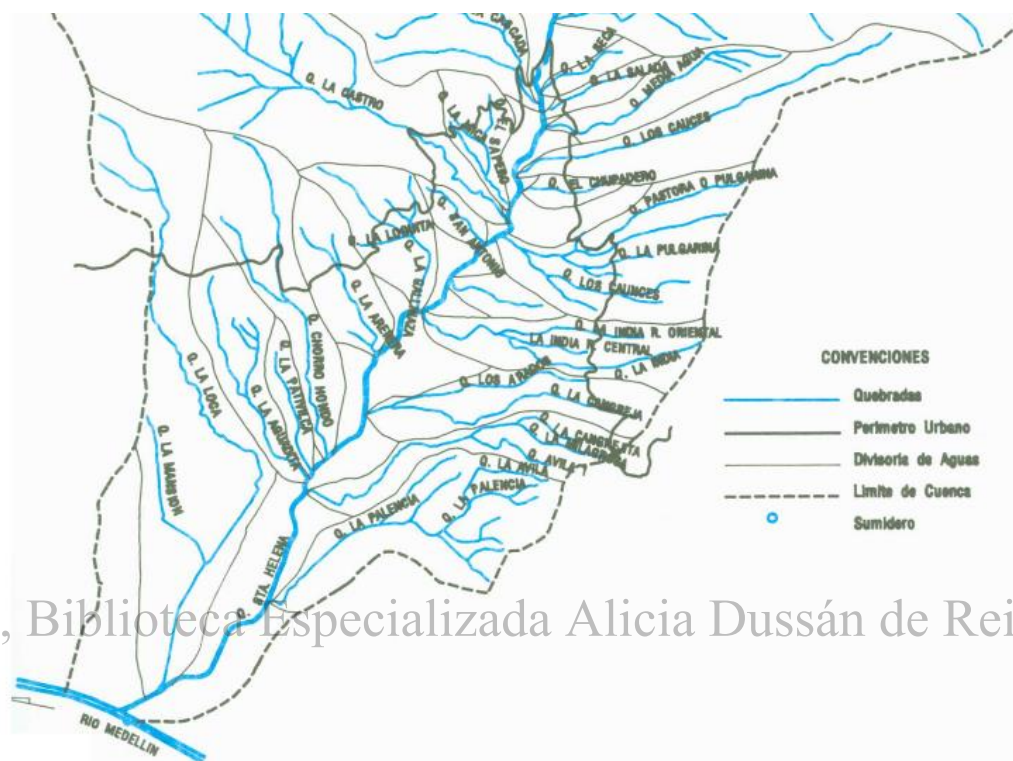
**Mapa 5.** Sección del mapa de la Cuenca de Santa Elena. (Fuente: Isaza y otros, 1994).

En el mapa que sigue, elaborado por el Instituto Mi Río en 1994, se aprecia la complejidad de este sistema hidrográfico.

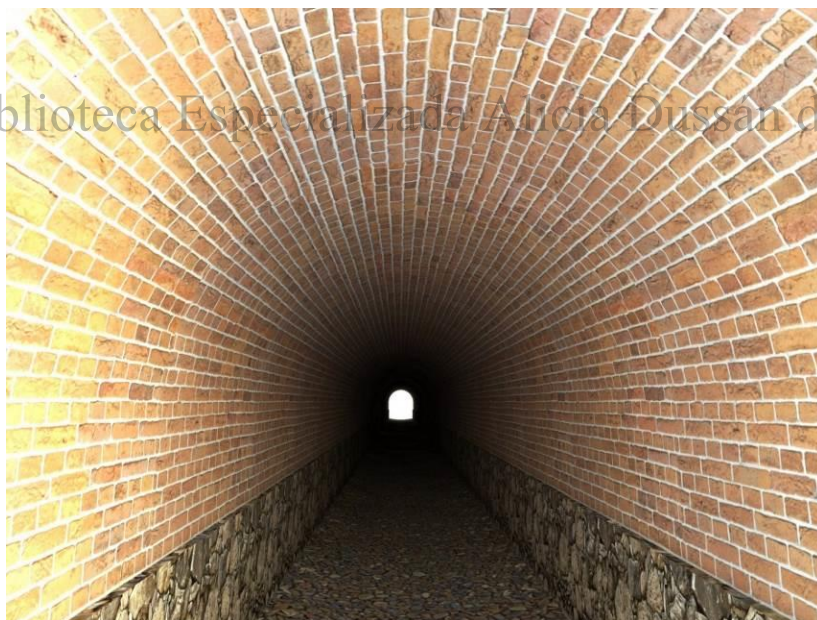
**Figura 5.** Render 3D de la cobertura de la quebrada La Palencia en el sector de la calle Ayacucho con carrera 42 – Pascasio Uribe. Esta obra fue construida por el ingeniero alemán Heinrich Hausler en 1875 y se registró y protegió durante los trabajos de construcción del Tranvía de Ayacucho. (Aristizábal, 2013-2015).

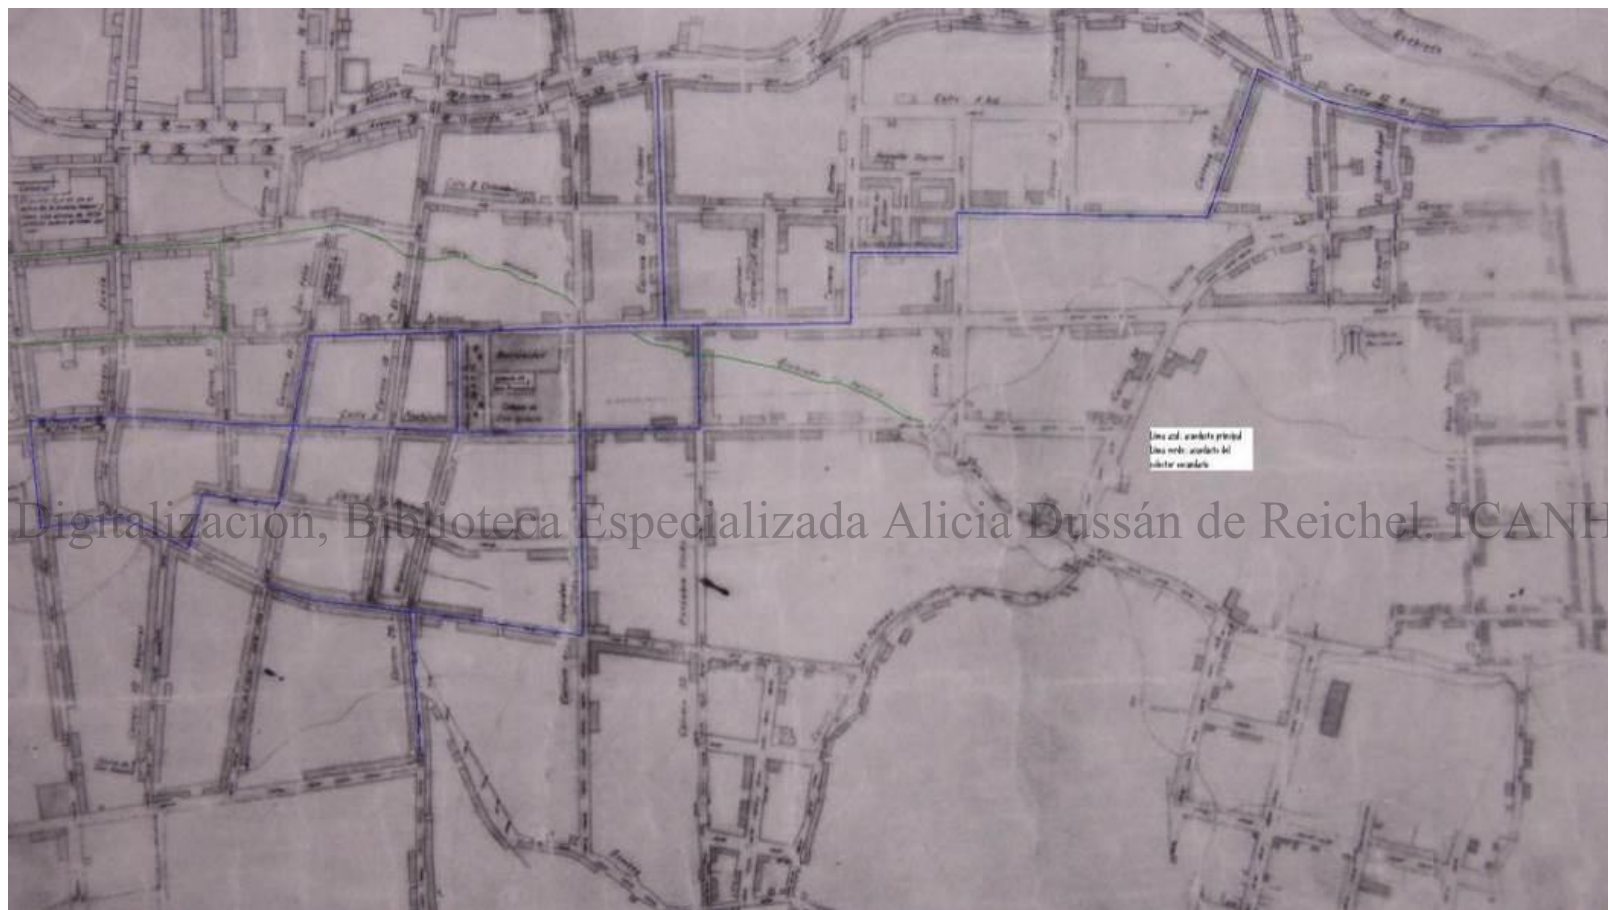
**Plano 1.** Elaborado a partir del “Plano de la Ciudad de Medellín 1908”, levantado por S. Pearson & Son Limited, de Londres. En éste la línea azul sigue el recorrido del acueducto principal y la línea verde la línea del “colector secundario”, acueducto que tomaba el agua de la quebrada La Palencia.

Las evidencias de este trazado del acueducto, tal y como se hallaba en 1906 (cuando la empresa S. Pearson & Son Limited de Londres cumplió el encargo de la municipalidad de levantar un plano topográfico de la ciudad que diera cuenta de la distribución del agua, con miras a construir un acueducto moderno de hierro) se encuentran en el anterior plano, donde se incluyen el desarenadero, la acequia principal, el colector secundario y la ubicación de algunas pilas públicas.

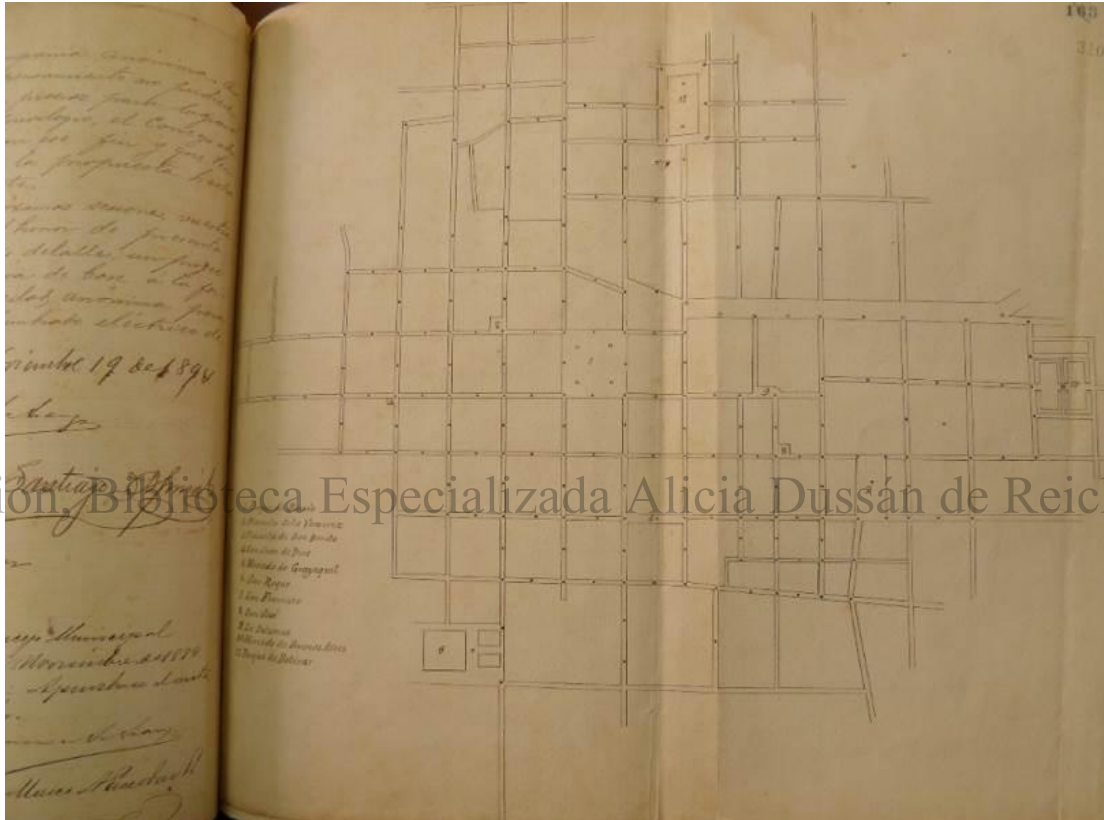
**Mapa 7.** Ubicación de las 11 principales pilas o fuentes públicas en el centro Histórico de Medellín. (Fuente: Colección Archivo Histórico de Medellín, 1894. Fondo Concejo, t. 254, f. 310. Plano 4).

1. Parque de Berrio.
2. Plazuela de la Veracruz.
3. Plazuela de San Benito.
4. San Juan de Dios – Antiguo Hospital.
5. Mercado de Guayaquil.
6. San Roque (Plazuela Uribe Uribe).
7. San Francisco (Plazuela San Ignacio).
8. San José.
9. La Palencia.

El sistema del acueducto antiguo de la ciudad contaba con numerosas pilas públicas según el plano de 1894. En este plano aparecen las 11 principales pilas o fuentes públicas de la ciudad ubicadas en las plazas, plazoletas y otros sitios públicos estratégicos de la ciudad, como el hospital y los mercados. A continuación, se enumera la ubicación de cada una según el mapa:

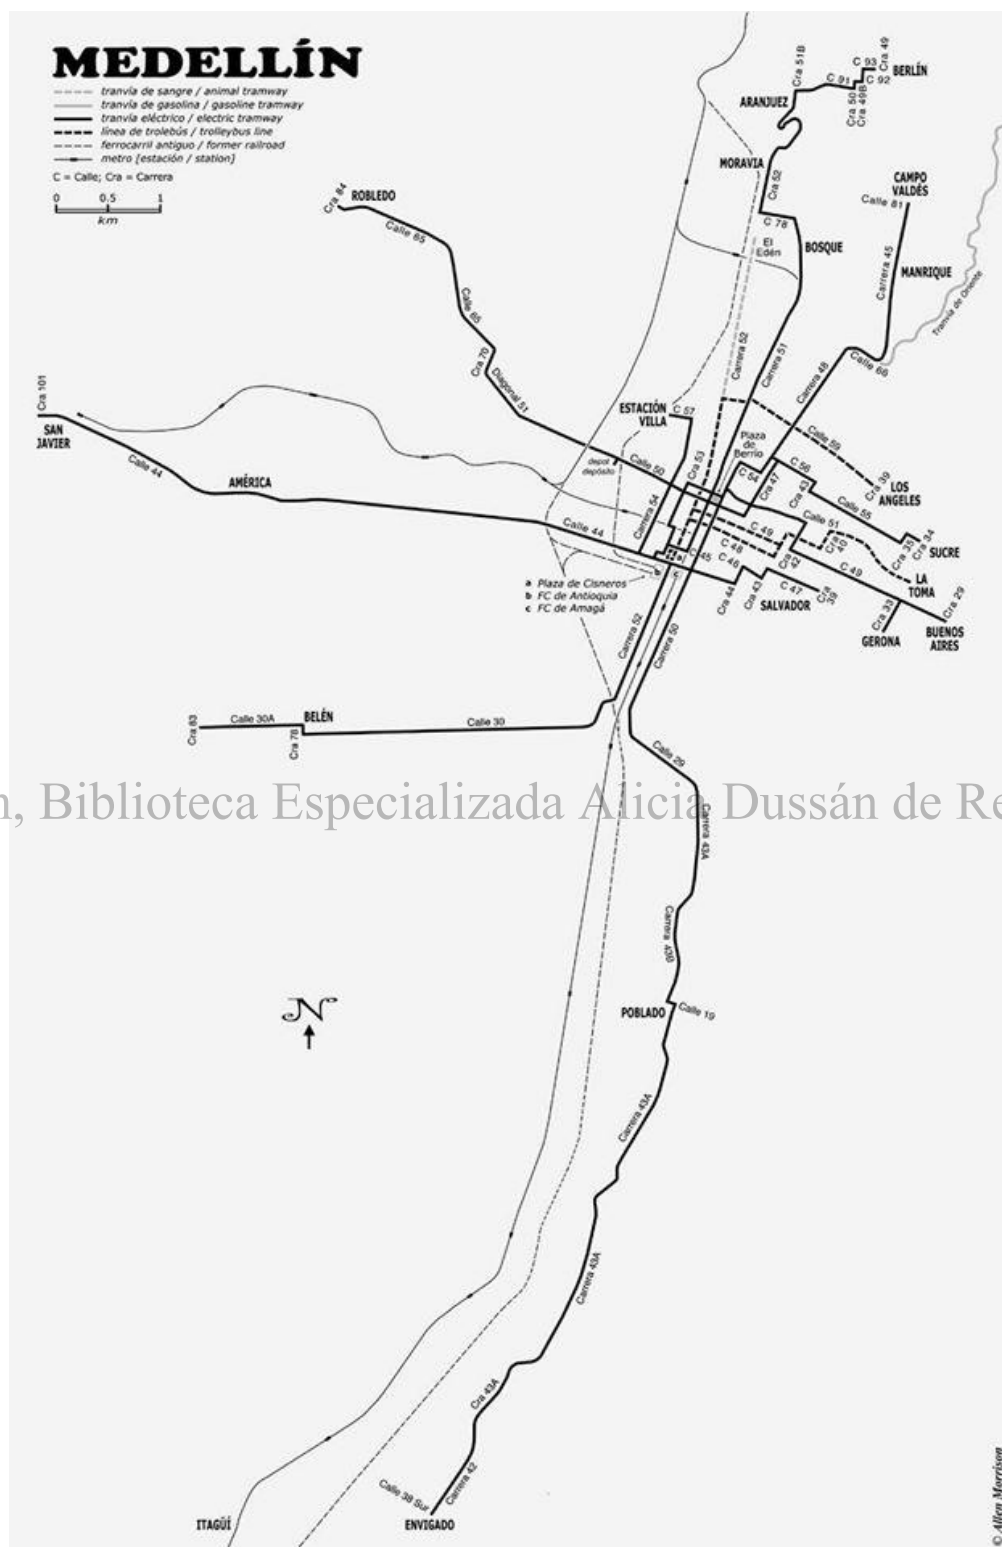
**Plano 2.** Trazado Tranvía Antiguo de Medellín en 1921. (Botero Gómez, 1998: 32)

Durante las labores de Monitoreo del proyecto Tranvía Ayacucho (Aristizábal 2013-2015) y del proyecto Centro Parrilla (Aristizábal, 2015-2017) se han recuperado evidencias relacionadas con dicho Tranvía Antiguo tales como pedazos de los rieles en hierro y de los durmientes o polines en madera de comino.

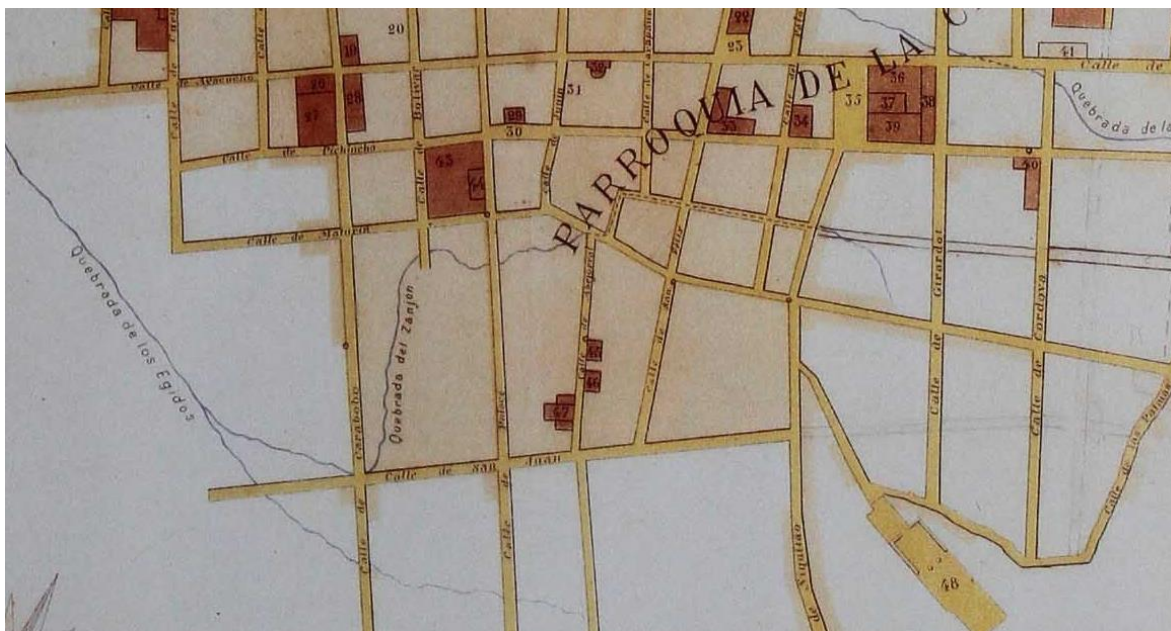
**Plano 4.** Zoom del Plano Levantado por los Alumnos de la Escuela de Minas. Fuente: Archivo Histórico de Medellín. Se puede ver que para 1889, el cruce de la Crra Palacé con la Calle San Juan ya hacía parte del centro urbano. La quebrada El Zanjón pasa cerca del sitio y la Iglesia de San Antonio lleva el número 47. (Fuente: Archivo Histórico de Medellín).

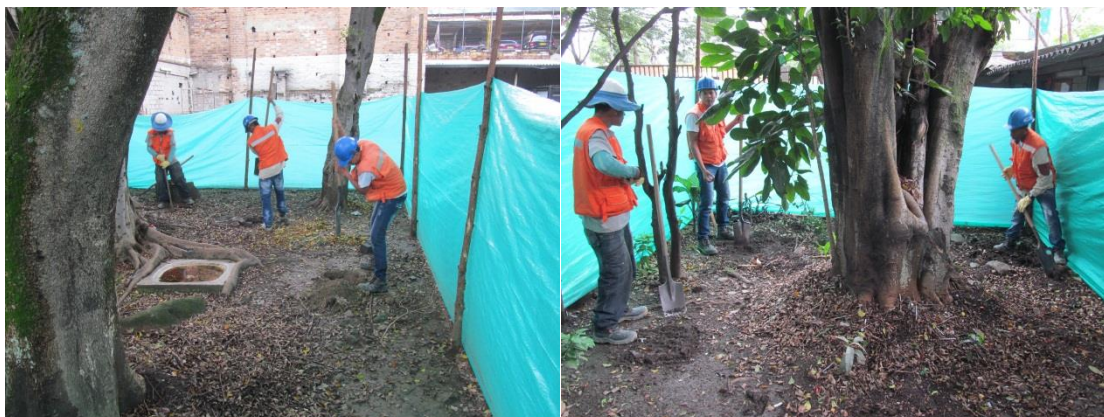
**Fotos 13 y 14.** Ubicación general de los pozos de sondeo en dos de las cuatro jardineras existentes en el sector 1. Nótase una capa inicial con hojarasca y presencia de árboles de edad adulta en las mismas.

Para el primer sector se plantearon en la etapa inicial medidas de prevención – Prospección Arqueológica, que constaron de la realización de muestreos o pozos de sondeo con dimensiones 50 x 50 cm y profundidad variable dependiendo del agotamiento del depósito o las limitaciones de excavación manual. Se realizaron 17 pozos de sondeo en las cuatro jardineras prospectadas donde se evidenció alteración antrópica de la zona y resultados negativos para material arqueológico.

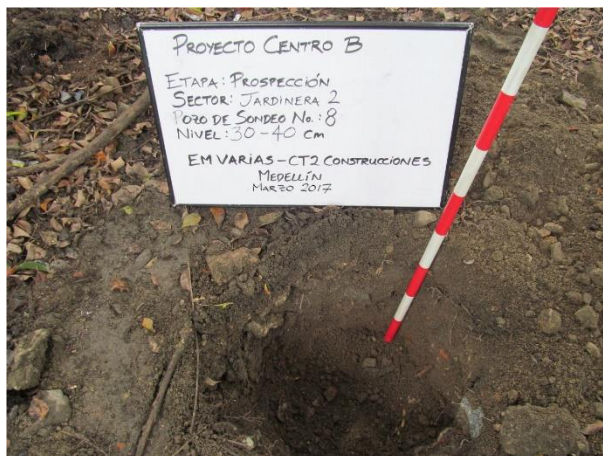
**Foto 17.** Pozo de sondeo preparado para fotografía, después de realizada la limpieza de perfil y ubicados el tablero y jalón respectivamente.

Todas las intervenciones realizadas fueron debidamente registradas en puntos de GPS. Además, cada uno de los muestreos fue registrado fotográficamente con sus respectivas convenciones: tablero, jalón y norte.

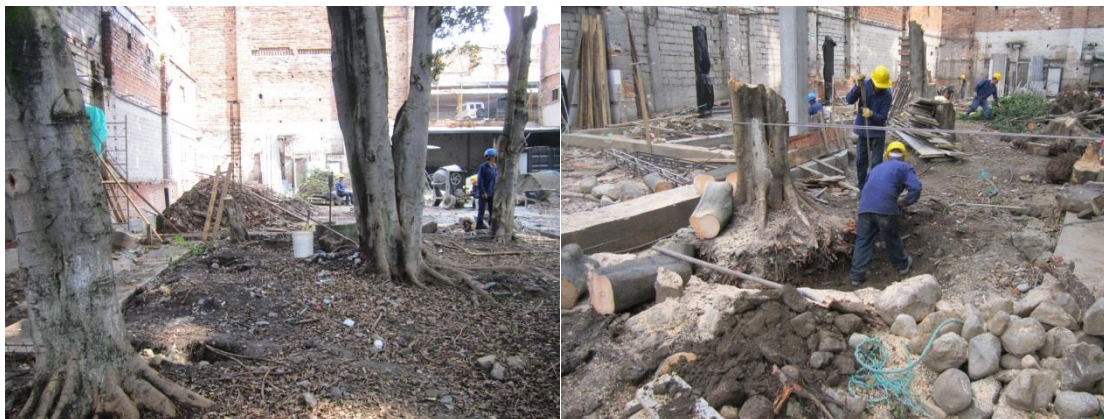
**Fotos 18 y 19.** Proceso de acompañamiento arqueológico en monitoreo. Derecha: Excavación manual para retirar capa con aporte orgánico y proceder al levantamiento de la estructura presente con maquinaria. Izquierda: Foto Panorámica de una de las jardineras del sector 1 que comenzó a ser intervenida por la obra.

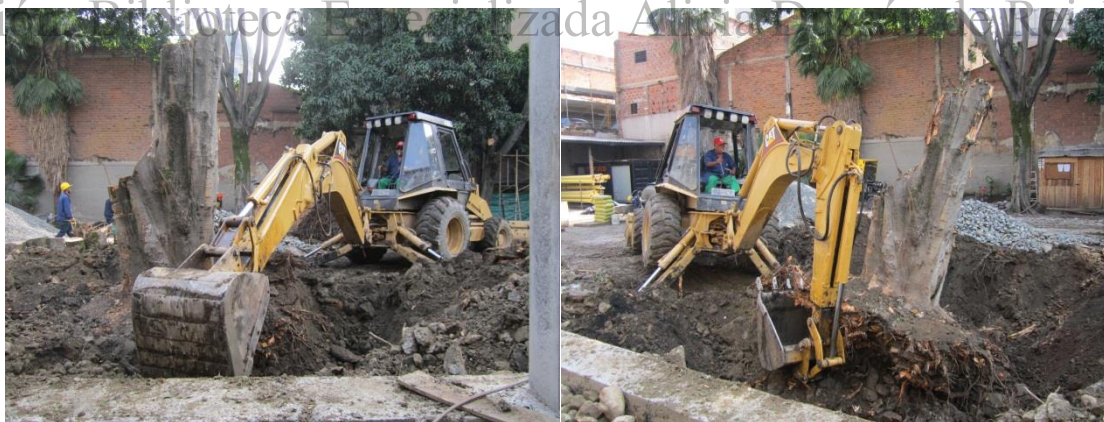
**Fotos 20 y 21.** Fase de excavación con maquinaria en una de las jardineras del sector 1. Derecha: Desmonte de árbol de laurel utilizando maquinaria pesada (retrocargadora). Izquierda: Excavación con retrocargadora para proceder al desmonte de árboles.

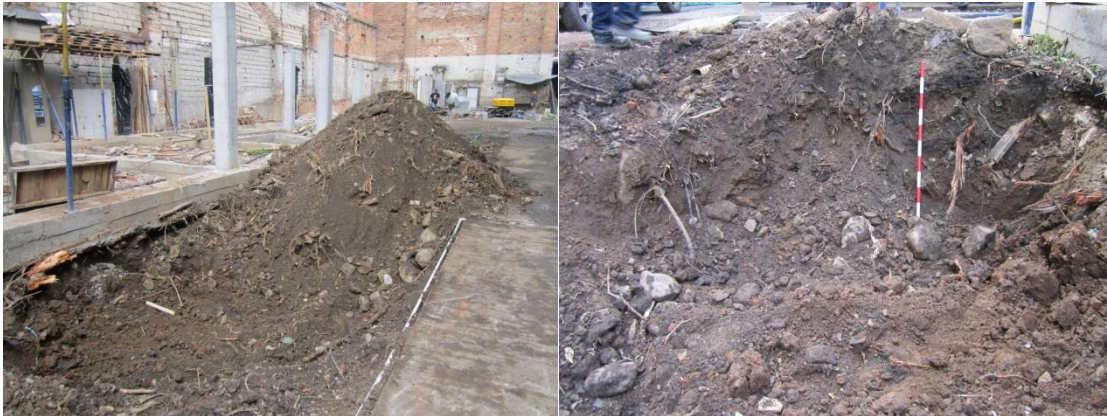
**Fotos 22 y 23.** Panorámica final después de actividades de excavación manual y desmonte de árboles con maquinaria en una de las jardineras del sector 1. Izquierda: Acopio de suelo desalojado después de terminado el desmonte de individuos arbóreos. Derecha: Perfil estratigráfico evidenciado luego de remoción de acopio de suelo por actividades de maquinaria pesada.

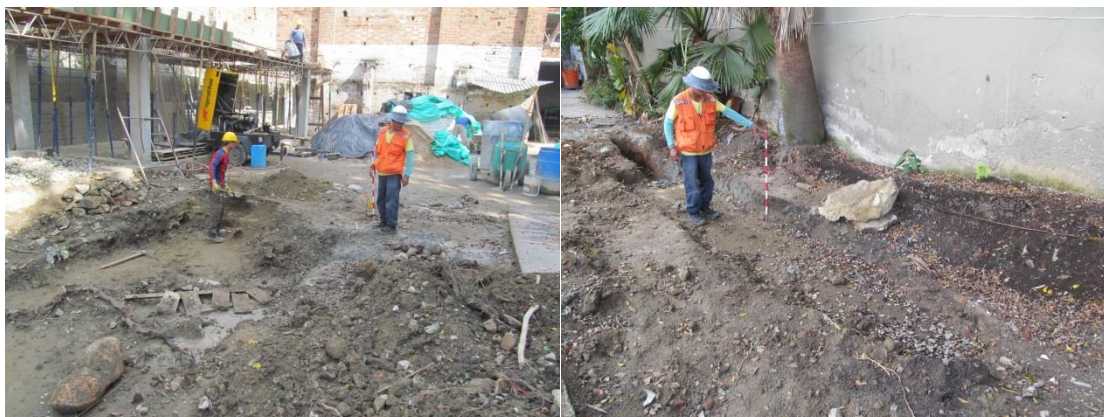
**Fotos 24 y 25.** Acompañamiento arqueológico a actividades de excavación manual para brechas de redes eléctricas, hidrosanitarias y de gas. Derecha: Personal de campo registrando perfil de suelo visible después de actividades de excavación manual. Izquierda: Auxiliar de campo supervisando excavación manual.

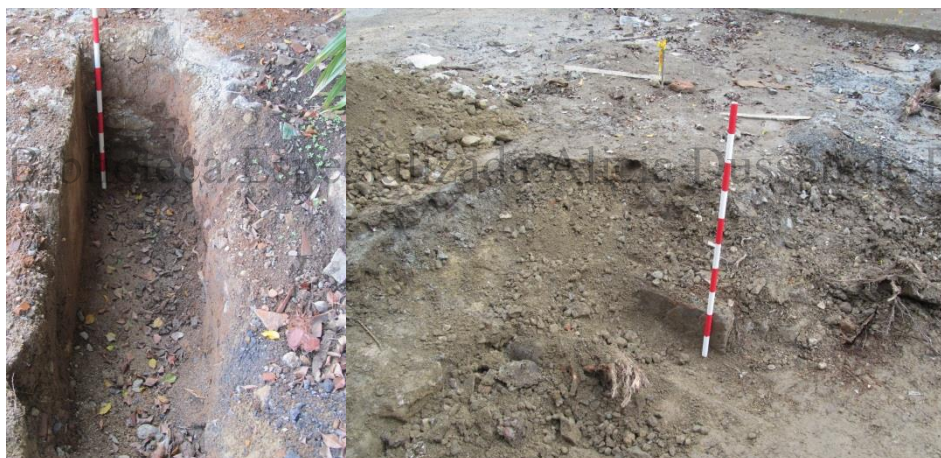
**Fotos 26 y 27.** Registro fotográfico final después de excavación manual para brechas de redes eléctricas, hidrosanitarias y de gas. Derecha: Perfil estratigráfico de 70 cm con limitaciones de excavación por presencia de capa de mortero en cemento. Izquierda: Perfil estratigráfico también de 70 cm de profundidad, evidenciado tras excavación manual.

En estas actividades se planteó el seguimiento controlado por niveles arbitrarios de 20 cm de profundidad, para el respectivo registro de las características de suelo, materiales encontrados y profundidad final de excavación, replanteo o descapote. Durante el monitoreo se acompañaron excavaciones profundas de hasta 2.5 m, límite máximo de excavación para nichos de pilas y zapatas.

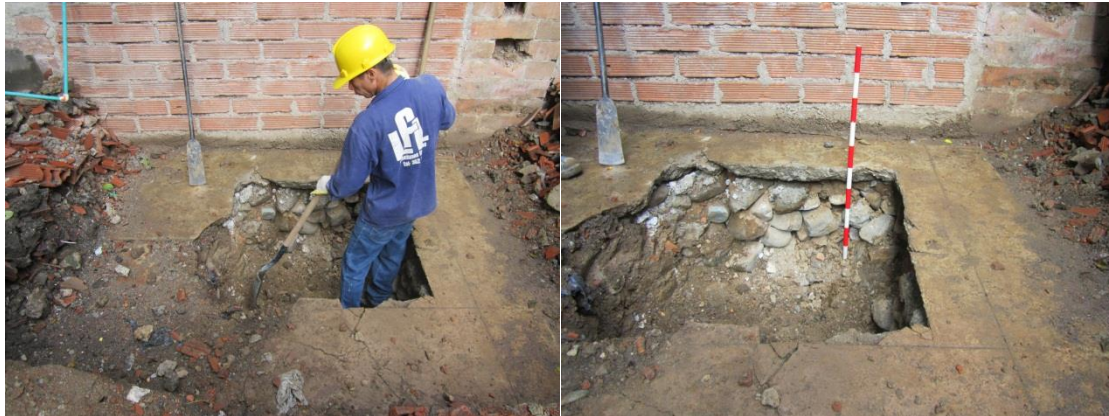
**Fotos 28 y 29.** Excavación manual de nichos para zapatas. Izquierda: Acompañamiento arqueológico a la excavación manual para nichos de zapatas. Derecha: Registro de niveles 1 (0-20 cm) y 2 (20-40 cm) en perfil estratigráfico visible tras excavación manual para nichos de zapatas.

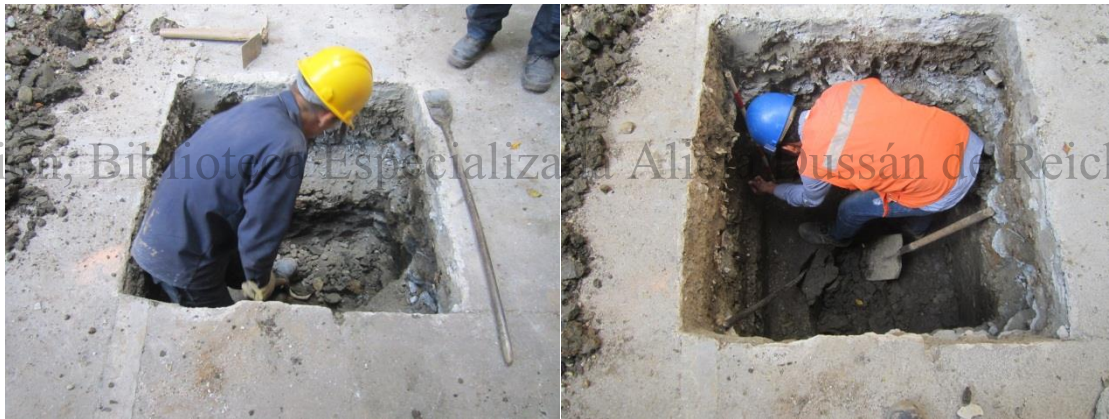
**Fotos 30 y 31.** Labores de monitoreo en excavaciones manuales para zapatas. Izquierda: Acompañamiento arqueológico a excavación manual para nichos de zapatas. Derecha: Revisión de perfiles visibles tras excavación manual, sin reporte de hallazgos.

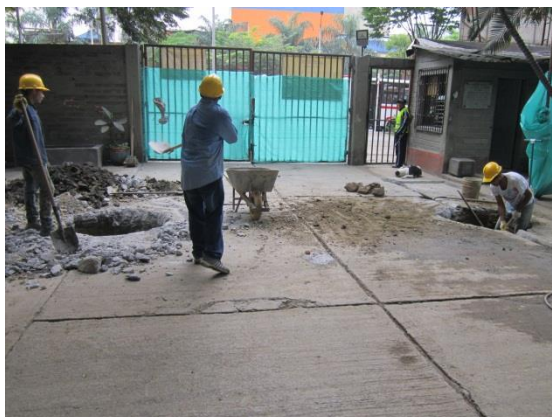
**Foto 32.** Excavación manual para nichos de pilas. Vista general de ubicación de dos nichos de forma circular para pilas en el polígono de intervención arqueológica, sector 2.

Asimismo, las actividades arqueológicas consistieron en la revisión de los perfiles visibles tras la excavación manual de estos dos nichos circulares para pilas, en los cuales se corroboró la presencia de una secuencia de capas producto de intervención humana en el sector. Se registró la presencia de un horizonte de suelo sepultado tipo B a una profundidad de 115 cm en el que se observaron las siguientes

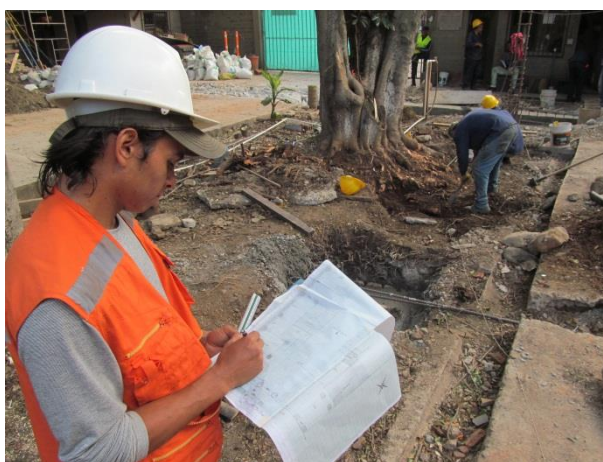
**Foto 33.** Dibujo a mano alzada de las intervenciones acompañadas durante las labores de monitoreo arqueológico, utilizando papel milimetrado y escala gráfica.

También se realizó un levantamiento gráfico en papel milimetrado de las intervenciones de obra acompañadas durante el monitoreo, con el fin de visualizar espacialmente la sectorización de las intervenciones realizadas.

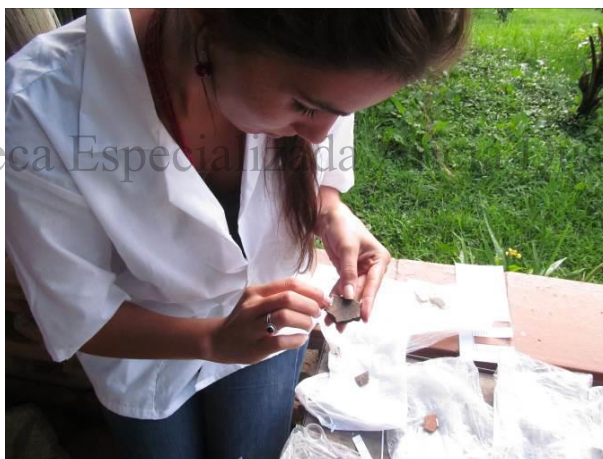
**Foto 34.** Marcación de los fragmentos recuperados usando rótulos impresos, pegamento y esmalte.

La marcación de las piezas está representada en el ejemplo a seguir: EMV-M-S1N-N1-P1

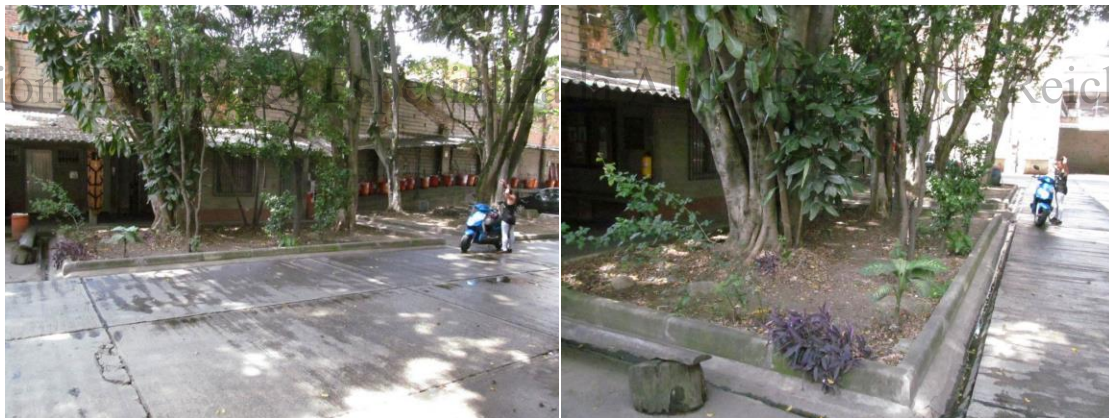
**Fotos 35 y 36.** Sector 1 del proyecto donde se pueden observar las dos jardineras principales con su borde en sardinel de concreto y la capa de placas de concreto que cubre casi toda la extensión del predio. Derecha: Vista lateral del polígono, Izquierda: Vista frontal.

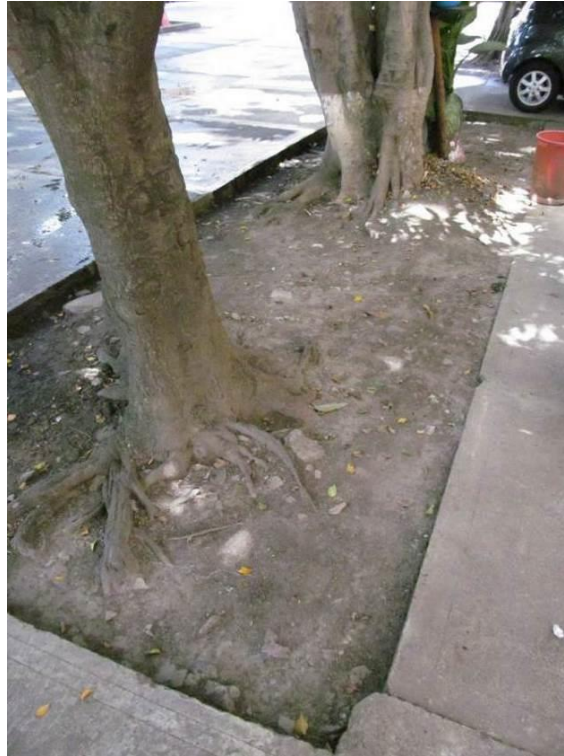
**Foto 37.** Detalle de jardinera sector 1, donde se aprecian las raíces superficiales de los árboles de laurel, los cuales según el tamaño de su tronco se pueden estimar entre 20 y 30 años de edad.

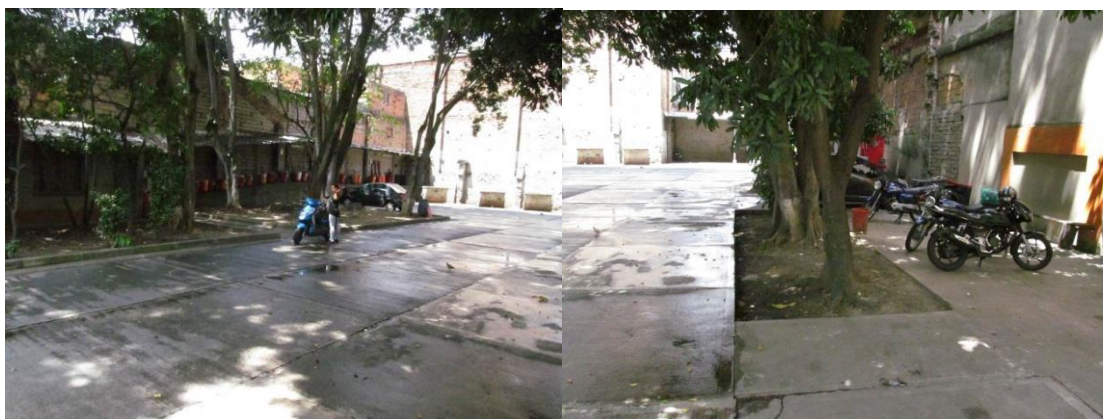
**Fotos 38 y 39.** Placas de concreto que cubrían el área principal del predio. Derecha: Zona de parqueo de motos, Izquierda: Área de circulación vehicular.

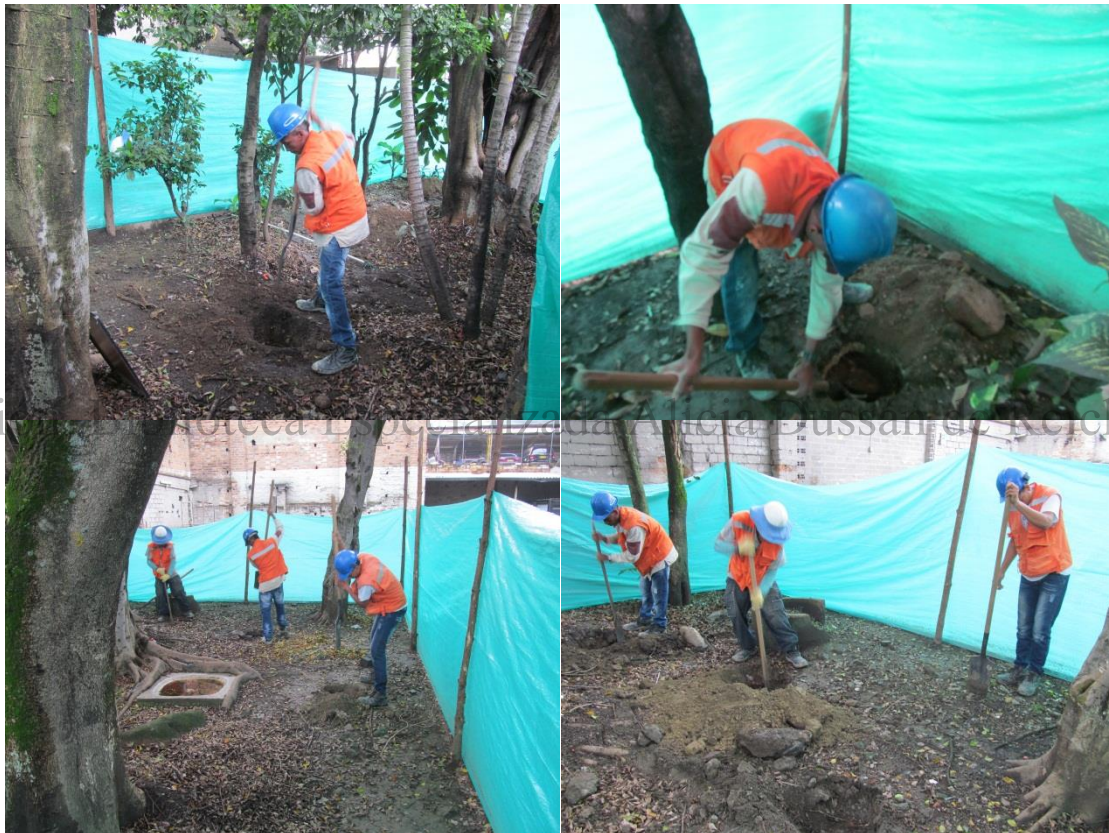
**Fotos 40, 41, 42 y 43.** Elaboración de pozos de sondeo por parte de auxiliares de campo en las zonas de las jardineras 1, 2 y 4 respectivamente.

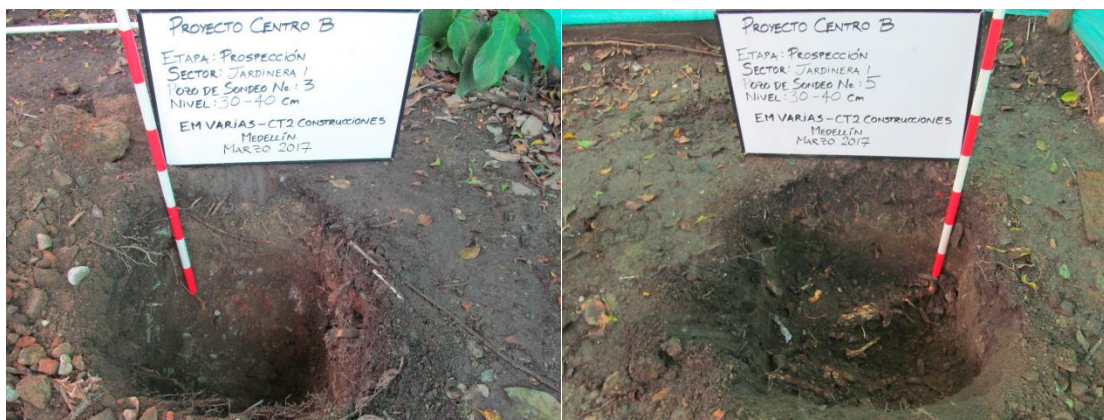
**Fotos 44 y 45.** Derecha: Pozo de sondeo No. 5 con presencia de formación radicular gruesa y más profunda. Izquierda: Sondeo No. 3 con evidencias de capa de escombros.

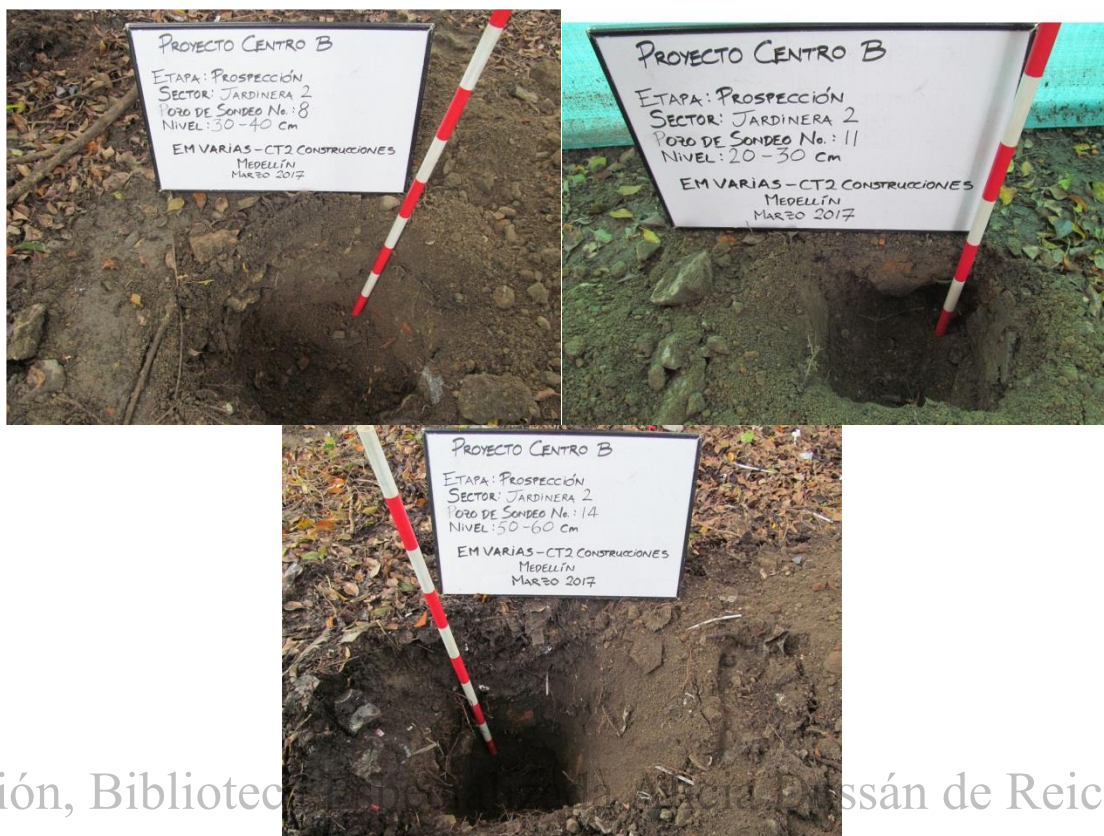
**Fotos 46, 47 y 48.** Parte superior izquierda: Pozo de sondeo No. 8 con presencia de escombros –tejas y ladrillos-; Parte superior derecha: Sondeo No. 11 con capa de arenilla, escombros y roca; Parte inferior centrada: Pozo de sondeo No. 14 se evidencia mayor profundidad de presencia de escombros.

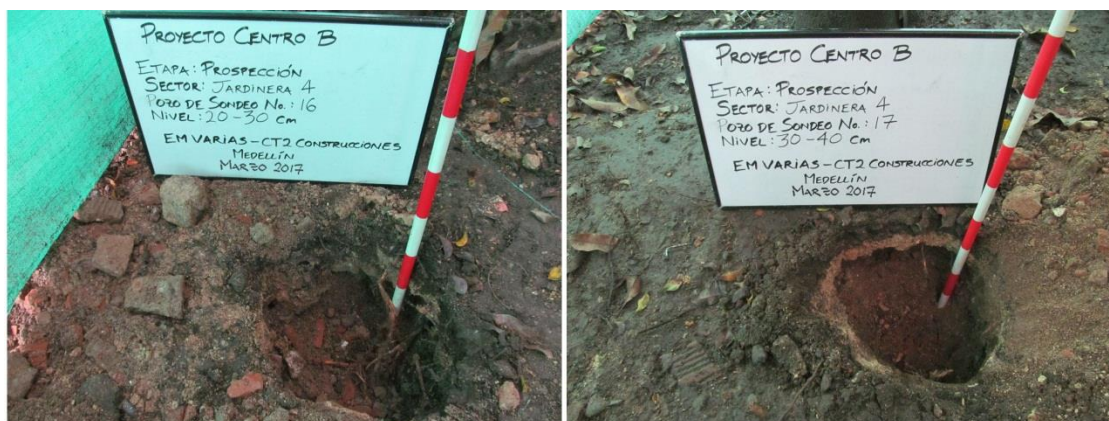
**Fotos 49 y 50.** Pozos de sondeo No. 16 con limitaciones de excavación por escombros y sondeo No. 17 con capa de arenilla a partir de los 5 cm de profundidad.

El sector descrito presentó una susceptibilidad arqueológica media según el diagnóstico arqueológico aprobado por el ICANH, por tratarse de una zona afectada con anterioridad por la construcción del antiguo Edificio El Sacatín. Esta situación se corrobora después de efectuar las actividades de muestreo arqueológico, debido a que estos evidenciaron la presencia de capas sólidas producto de actividades de construcción realizadas con anterioridad al establecimiento de la sede de EMVARIAS (Ver Anexo 1. Planos Proyecto – Plano 1. Diagnóstico Arqueológico).

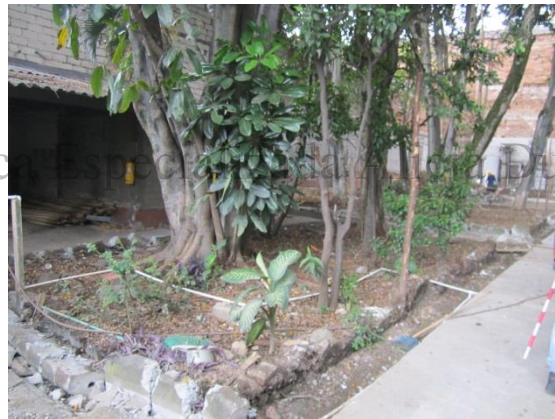
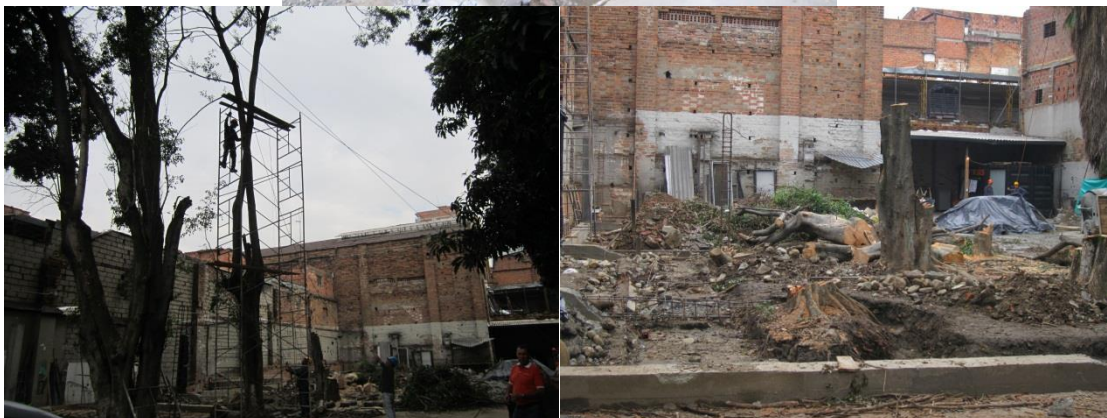
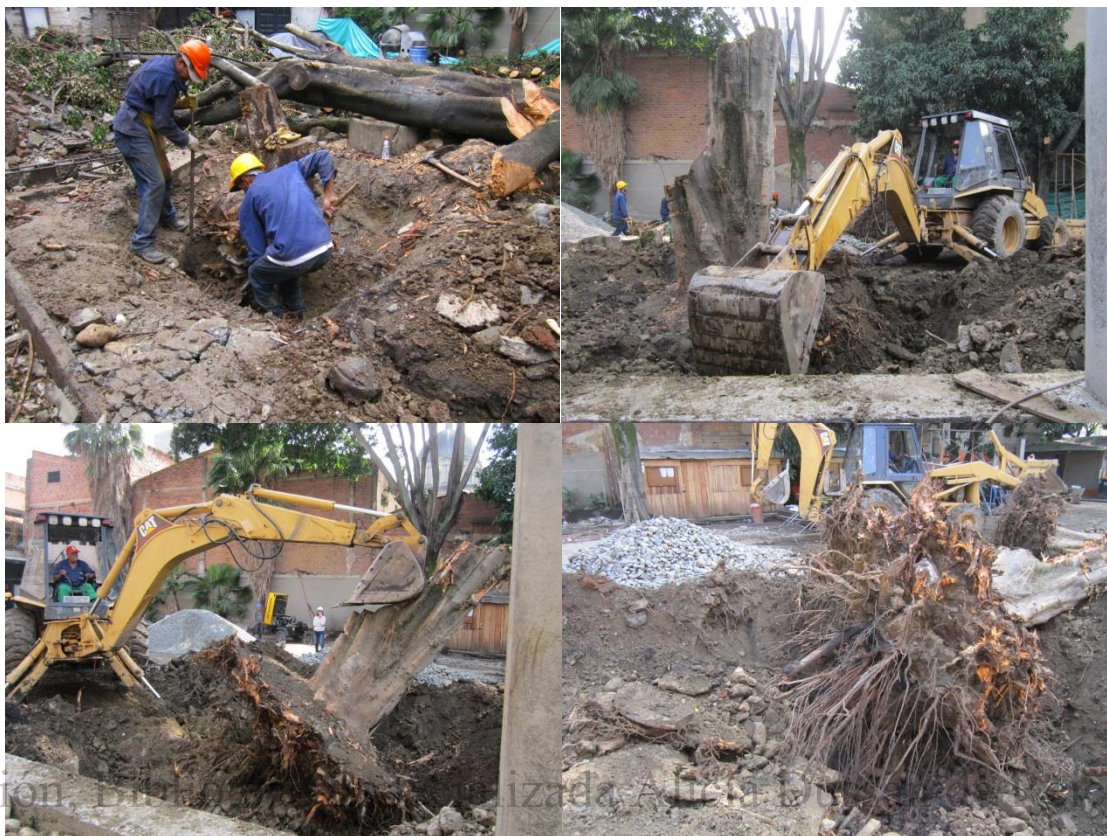
El desmonte de árboles implicó en primer lugar la demolición manual con pica de los bordes de las jardineras elaboradas en sardinel de concreto. Luego se procedió a la instalación de andamios metálicos que permitieran realizar la tala de los individuos arbóreos por segmentos de tronco y ramas respectivamente. Después se excavó de manera manual la capa con aporte orgánico alrededor de la raíz de los mismos, a una profundidad máxima de 40 cm, utilizando barras de 18 lbs. y picas. A continuación, se procedió a retirar con maquinaria pesada (retroexcavadora) la capa de lleno artificial sobre la que se sostenían las raíces y finalmente se extrajeron las raíces y troncos de los individuos arbóreos.

**Fotos 51, 52, 53, 54, 55, 56 y 57.** Proceso de triturado de sardineles en concreto (bordes de las jardineras), tala de árboles por segmentos, excavación manual y con maquinaria pesada para el desmonte de los individuos arbóreos presentes en 2 de las jardineras que componían el sector 1.

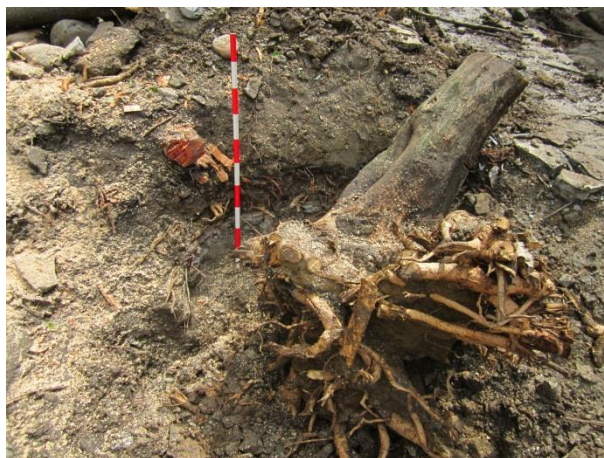
Inmediatamente terminada la actividad de excavación con maquinaria pesada debajo de las raíces de los árboles, se procedió a revisar los perfiles expuestos, en los que pudo constatarse nuevamente la presencia de sucesivas capas producto de actividades antrópicas en el sector, sin evidencias de suelos sepultados, hasta una profundidad máxima de 80 cm.

**Foto 58.** Perfil estratigráfico de 80 cm de profundidad evidenciado luego de actividades de excavación de árboles de laurel en el sector 1. Se puede ver que no presenta depósitos de suelo original, sino varias capas de llenos antrópicos compactados.

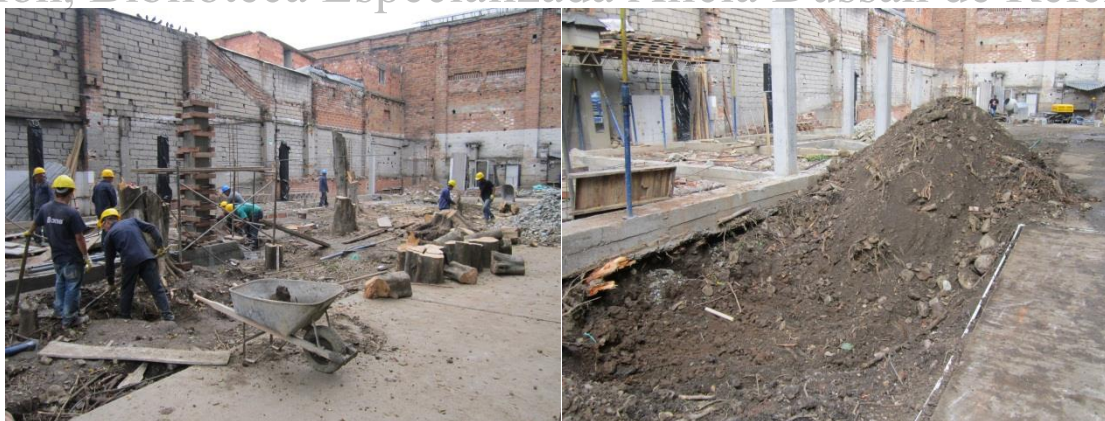
**Fotos 59 y 60.** Proceso de adecuación de los sectores donde se iban desmontando especies botánicas. Derecha: Acopio de lleno antrópico y tierra que se extendía sobre la zona donde se encontraba ubicada anteriormente una de las jardineras del sector 1. Izquierda: Excavación manual para adecuación y nivelación del sector 1.

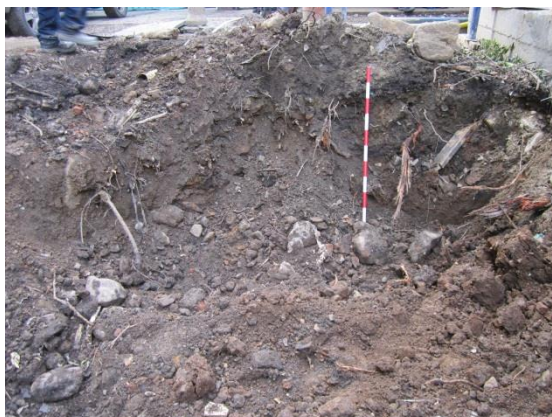
**Foto 61.** Perfil estratigráfico visible tras la adecuación de una de las jardineras del sector 1, donde se observa una capa compactada de lleno antrópico con aporte orgánico.

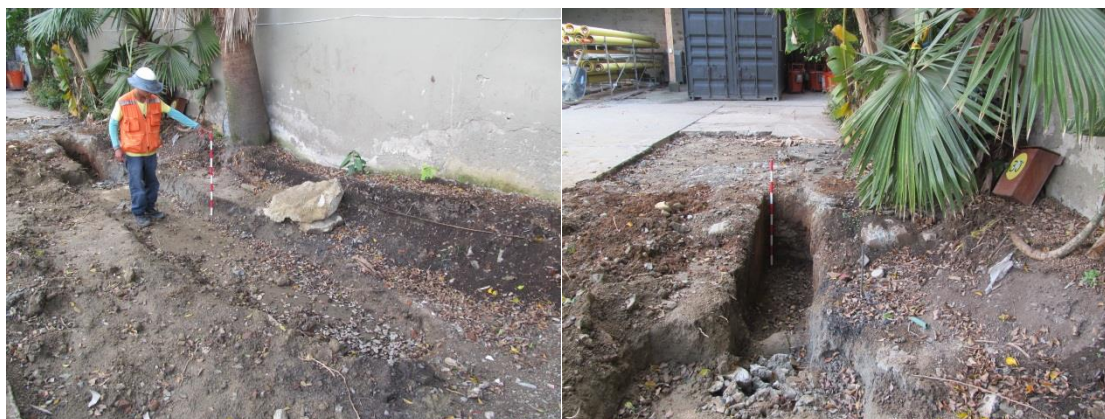
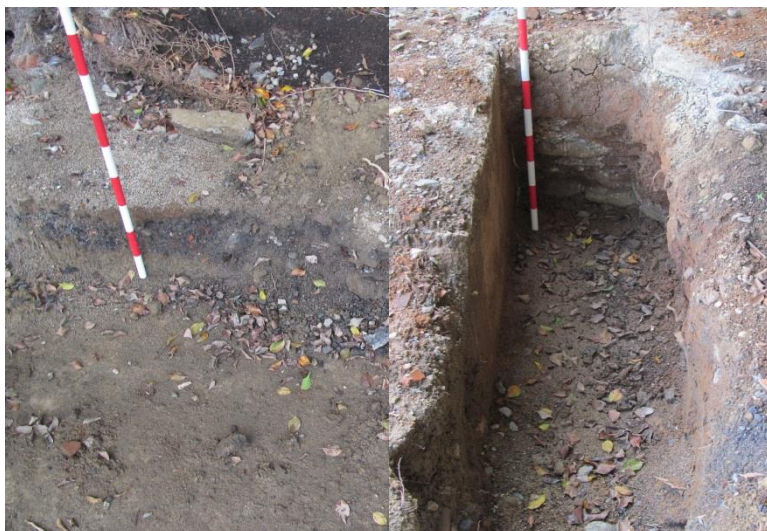
**Fotos 62, 63, 64 y 65.** Acompañamiento arqueológico luego de actividades de excavación manual de brechas para la instalación de redes y su respectivo registro de perfiles estratigráficos visibles en la jardinera No. 2 del sector 1. Obsérvese la alteración de los perfiles expuestos con presencia de escombros, grava y arenilla (lleno artificial).

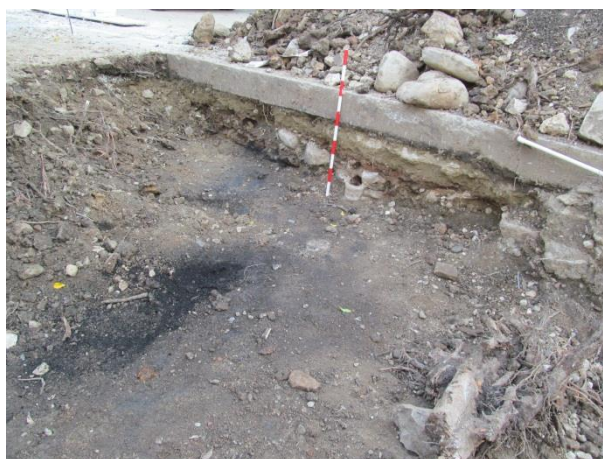
Durante la excavación manual de brechas para la instalación de redes de acueducto realizadas en el polígono donde se encontraba ubicada la jardinera No. 1, se reportó una concentración de carbón mineral que fue revisada minuciosamente por el equipo de Arqueología que se encontraba realizando acompañamiento durante las labores de trabajo de campo. Ésta fue descartada y catalogada como no diagnóstica, dado que hacía parte de la secuencia estratigráfica de capas procedentes del lleno antrópico caracterizado para esta zona del predio y fue producto de una quema reciente en el sector monitoreado.

**Fotos 66, 67 y 68.** Parte superior: Reporte de presencia de concentración de carbón vegetal no diagnóstico en el nivel final de excavación (70-80 cm) de brechas para la instalación de redes de acueducto, procedente de la capa más alterada del polígono donde se ubicaba la jardinera No. 1. Parte inferior derecha: Detalle de revisión de material mineral identificado. Parte inferior izquierda: Panorámica de la zona donde se ubicaba la jardinera No. 1, después de evidenciado el carbón mineral e instaladas las tuberías de acueducto.
