PROGRAMA DE ARQUEOLOGÍA PREVENTIVA  
PROYECTO CENTRO B - PUNTO NARANJA – EMVARIAS  
MUNICIPIO DE MEDELLÍN

EJECUCIÓN PLAN DE MANEJO ARQUEOLÓGICO  
PROSPECCIÓN Y MONITOREO  
1487 m2

INFORME FINAL

CT2 CONSTRUCCIONES S.A.S. – EMVARIAS

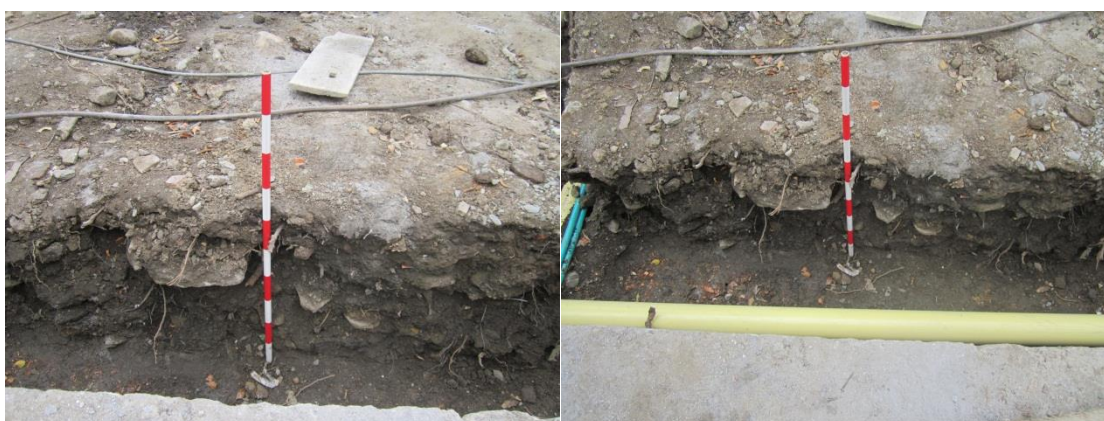
**Fotos 69 y 70.** Perfiles estratigráficos revelados luego de la excavación manual de brechas para la instalación de redes de acueducto, con presencia de dos capas estratigráficas evidentemente alteradas.

Los perfiles estratigráficos observados durante estas excavaciones revelaron una primera capa con aporte orgánico de espesor entre 5 y 15 cm, de color en seco gris (2.5Y 6/1) y de estructura en bloques angulares, seguida por una capa arenosa con espesor promedio de 40 cm, de color café grisáceo en seco (2.5Y 5/2) muy compactada con presencia de gravas y escombros. Esta última corresponde a un lleno antrópico en el cual se observan rocas y otros materiales recientes con arena en su interior, que corroboraron que el terreno del sector 1 se encuentra completamente alterado. (Tabla Munsell Soil-Color Charts, 2009).

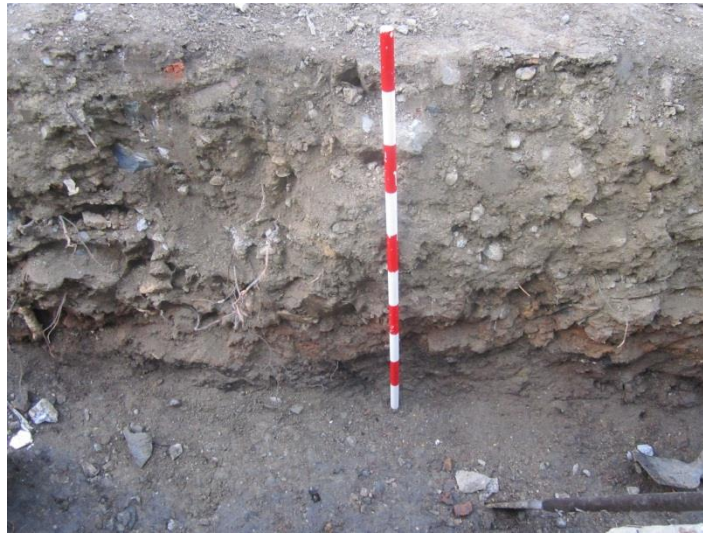
**Foto 71.** Perfil estratigráfico expuesto luego de excavación manual de brechas para la instalación de redes de alcantarillado, en el que se observan dos capas de llenos artificiales compactados, producto de actividades antrópicas previas en la zona.

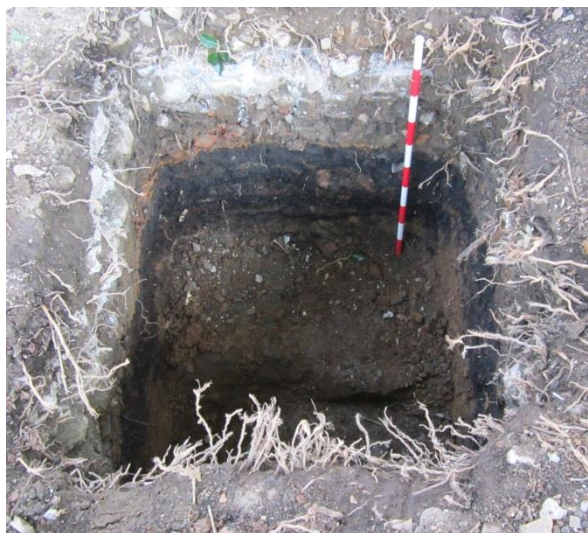
**Foto 72.** Perfil estratigráfico visible, con suelo sepultado tipo horizonte B, luego de excavación de nicho para zapata en una de las jardineras que componían el sector 1.

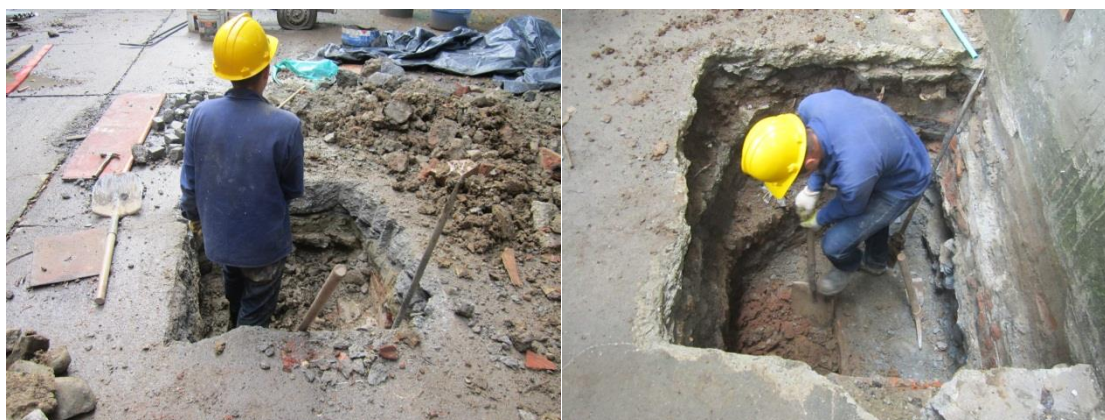
**Fotos 73 y 74.** Excavaciones manuales para nichos de zapatas Sector 2 - Sub-sector A.

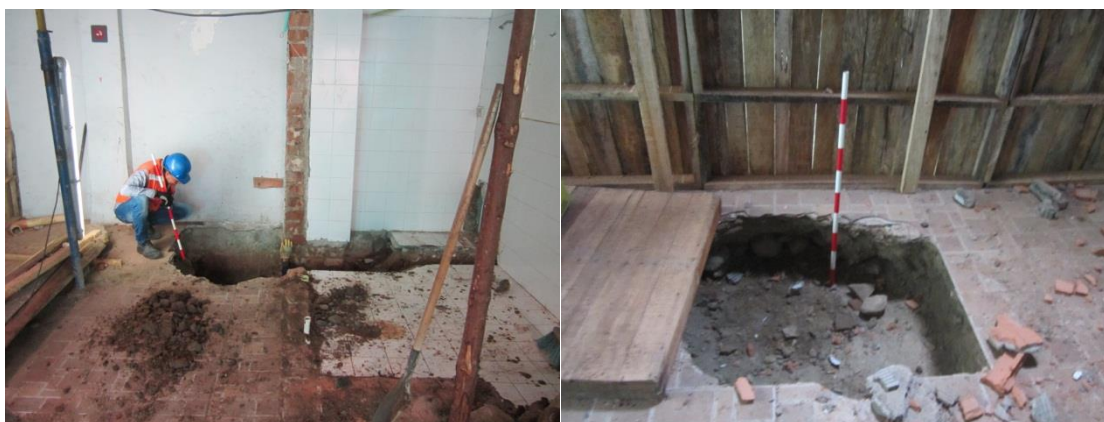
**Fotos 75 y 76.** Excavaciones manuales de nichos para zapatas y brechas para instalación de redes de alcantarillado Sector 2, Sub-sector B.

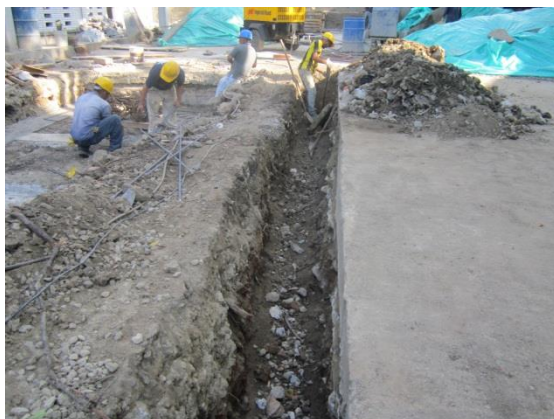
**Foto 77.** Acompañamiento arqueológico a excavación manual de brechas para instalación de las redes hidro-sanitarias, de gas y de energía eléctrica, Sector 2 sub-sector A.

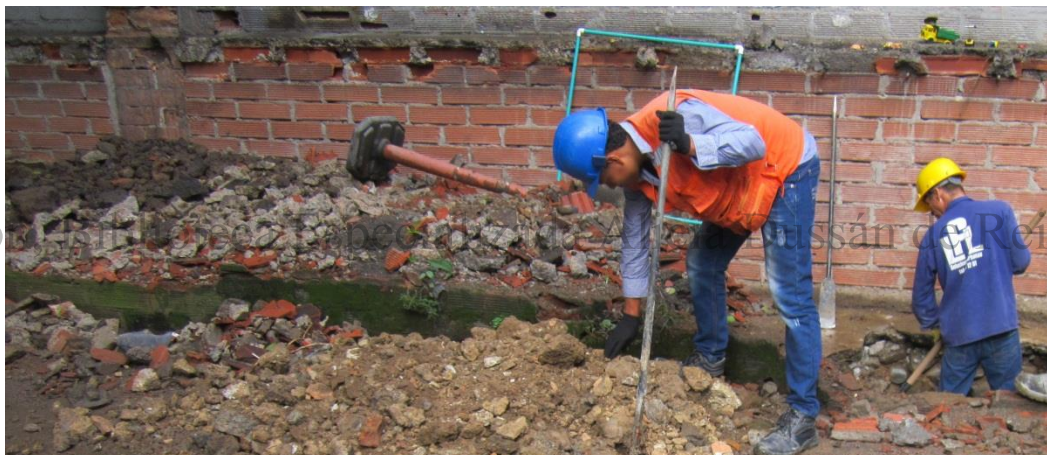
**Foto 78.** Revisión de material desalojado simultáneo a excavación manual de brechas para instalación de redes de gas, eléctricas e hidro-sanitarias, Sector 2 sub-sector A.

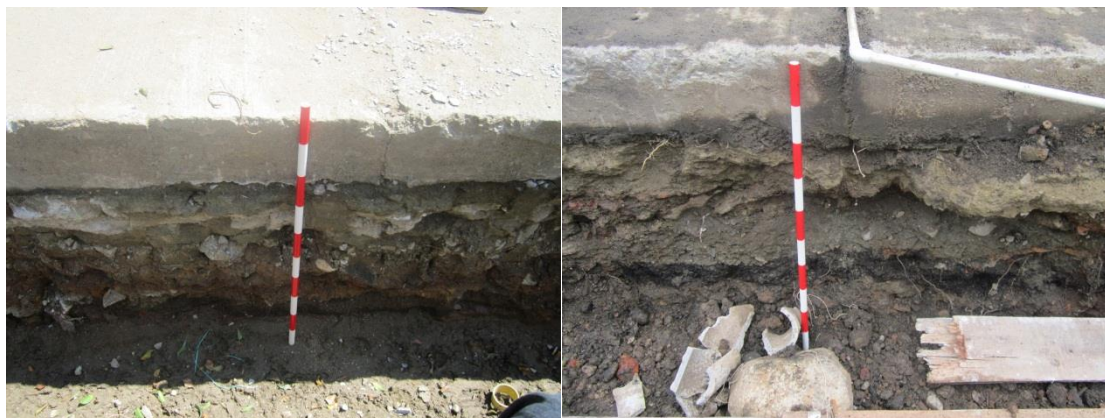
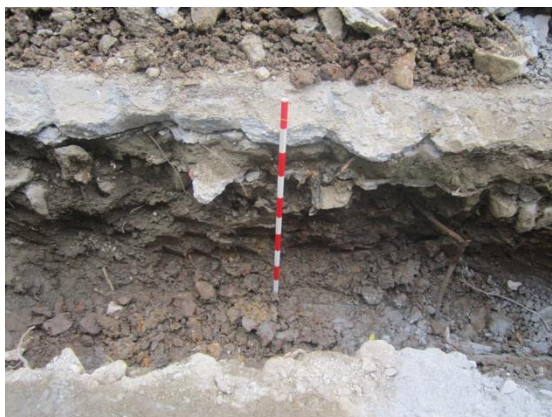
**Fotos 79, 80 y 81.** Perfiles estratigráficos expuestos luego de excavaciones manuales de brechas para la instalación de redes de acueducto y alcantarillado. Obsérvese la sucesiva alteración de las capas que presenta el perfil, caracterizado por constituir un lleno artificial.

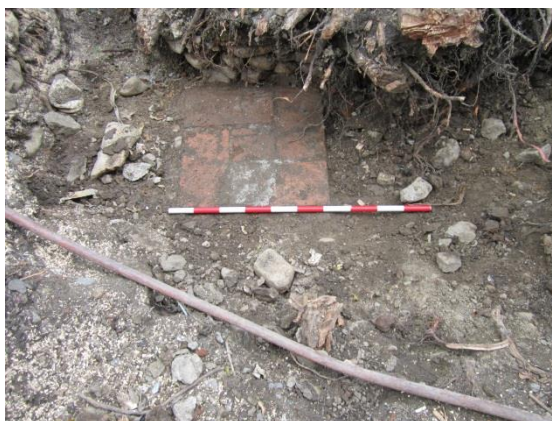
En una de las actividades de excavación realizadas se reportó la presencia de una estructura de forma cuadrada en ladrillo, que inicialmente se pensó podría tener relación con el tipo de edificación usada en el barrio Guayaquil a partir del siglo XIX (Márquez Holguín, 2015). Sin embargo, al continuar con las actividades de excavación en este sector e ir descubriendo cuidadosamente dicha estructura ésta evidenció la presencia de un recubrimiento en concreto a su alrededor de origen reciente. Aunque la estructura está elaborada en un material característico del estilo arquitectónico de finales del siglo XIX, como es el ladrillo macizo, la presencia de cemento corrobora que corresponde a una estructura o caja de almacenamiento de redes de acueducto perteneciente al período Reciente y sin interés arqueológico.

**Fotos 82, 83 y 84.** Estructura de ladrillo utilizada como caja del acueducto con borde de concreto perteneciente al período Reciente, hallada en el Sector 2, sub-sector A.

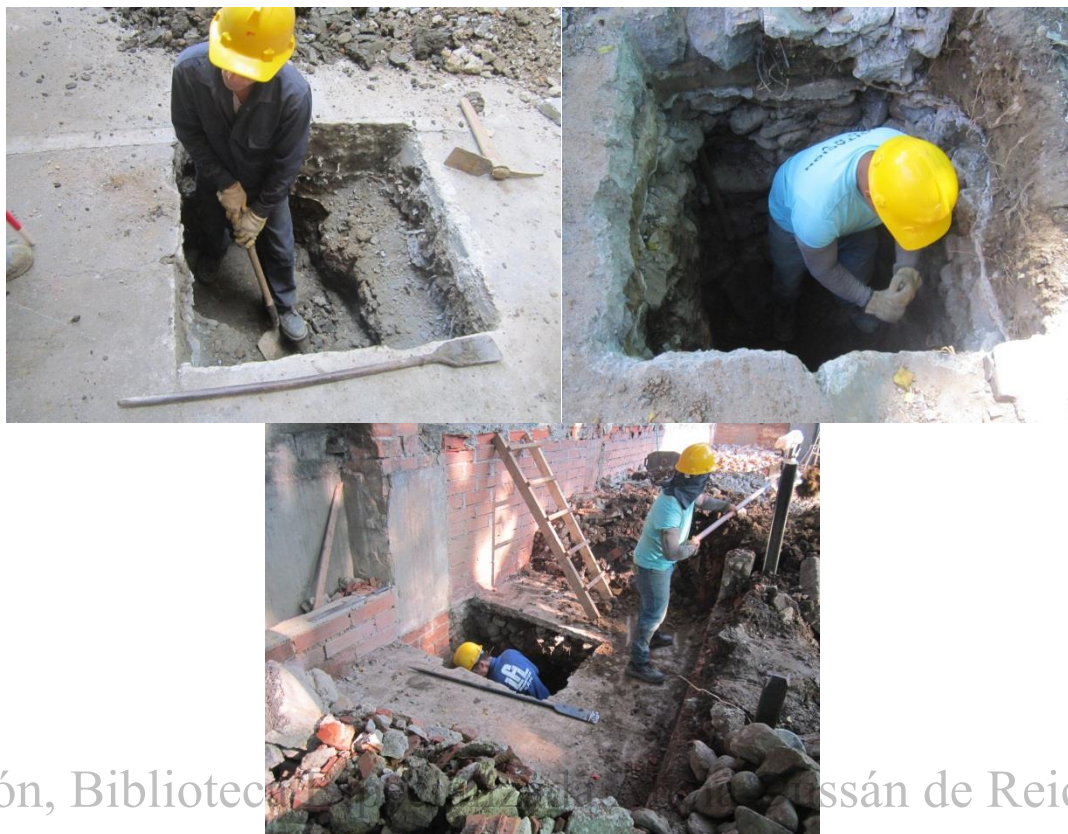
**Fotos 85, 86 y 87.** Acompañamiento arqueológico a actividades de excavación manual de nichos de zapatas con barra y pala, Sector 2 sub-sector A.

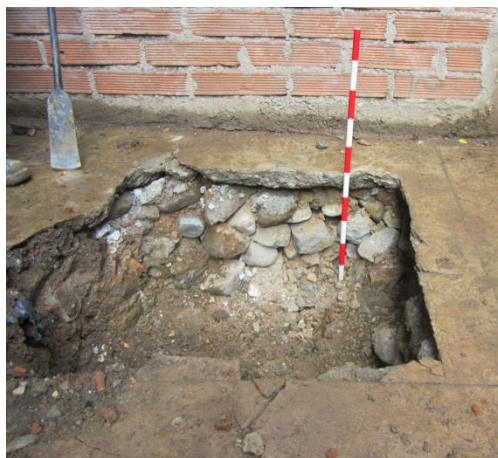
En la ejecución de una de las excavaciones realizadas se reportó un perfil de 50 cm de espesor en el que se observaron dos capas: una superficial compuesta de la placa de mortero en concreto perteneciente al sub-sector A, de aproximadamente 8 cm de espesor, y la siguiente correspondiente a la sub-base o adecuación del terreno para soportar la loseta o capa de concreto, compuesta de gravas medias a gruesas, con un espesor promedio de 42 cm.

**Foto 88.** Perfil estratigráfico expuesto al comienzo de excavación manual de nichos para zapatas donde se observa una capa reciente de 42 cm de espesor aproximado (sub-base).

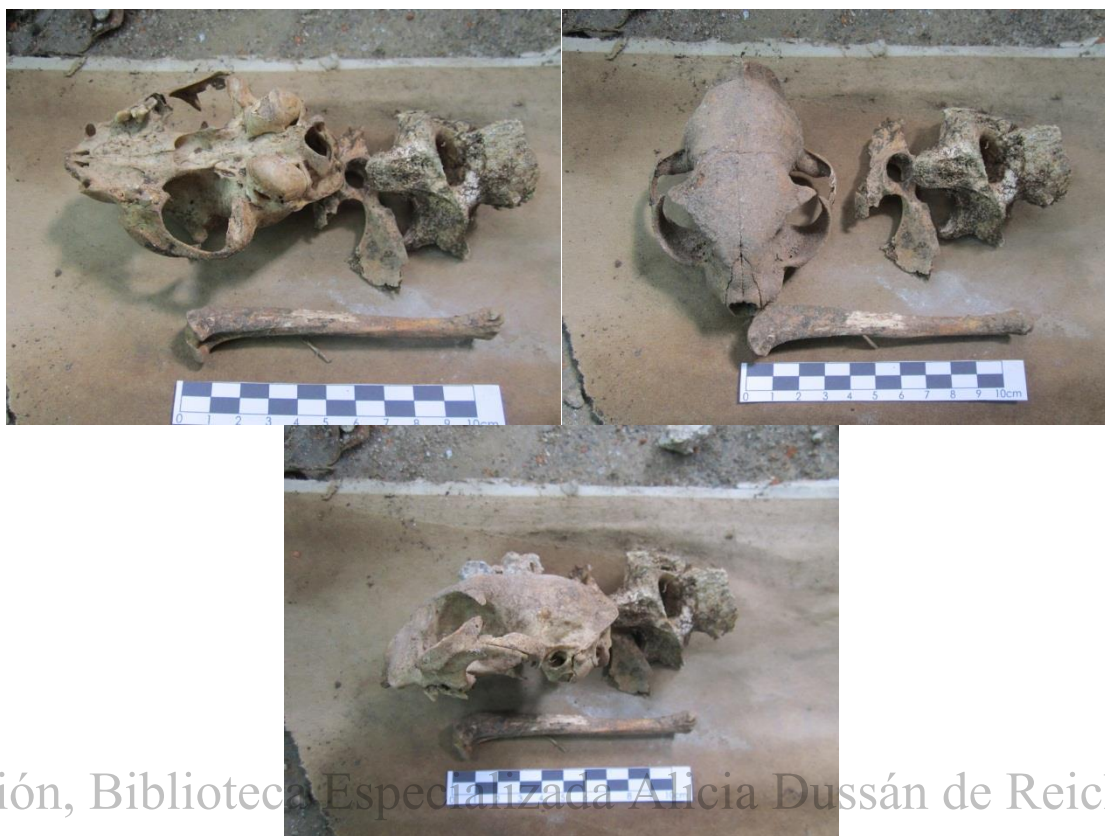
**Fotos 89, 90 y 91.** Restos óseos de bovino hallados durante labores de excavación manual para nichos de zapatas en el Sector 2, sub-sector A pertenecientes al período Reciente.

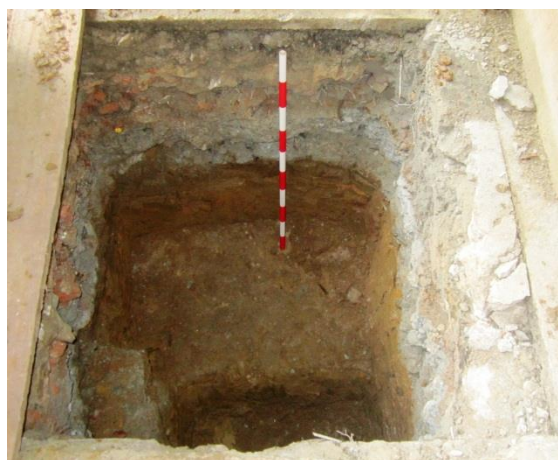
mortero en concreto (base), capa de lleno artificial con escombros, capa de sub-base en arena, gravilla y gravas, y nuevamente capa de escombros. En la planta de la excavación se observa la presencia de un depósito de suelo original B sepultado con textura arcilloso-limosa, estructura de bloques sub-angulares medios a finos, color en seco café amarillo ubicado en la escala Munsell 10YR 5/6, nivel de plasticidad medio, compactación media a baja y nivel de humedad bajo.

**Foto 92.** Perfil modal caracterizado en las actividades de acompañamiento arqueológico Sector 2, sub-sector A.

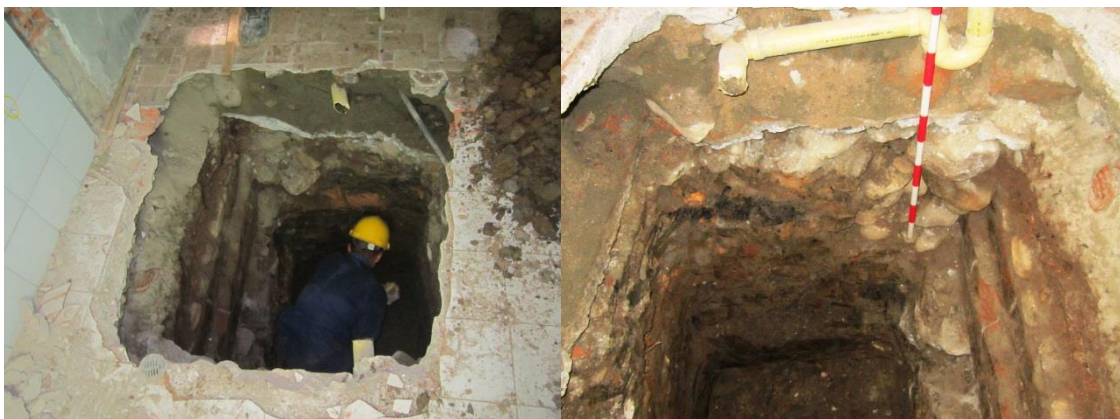
**Fotos 93 y 94.** Proceso de excavación manual de nichos para zapatas en Sector 2, sub-sector B. Derecha: Detalle de perfil estratigráfico donde se observa una primera capa de baldosín, seguida por una capa de lleno artificial con presencia de redes de acueducto y una sucesiva intervención humana en dicho punto. Finalmente se reporta un depósito de suelo B sepultado. Izquierda: Acompañamiento arqueológico a actividades de excavación manual.

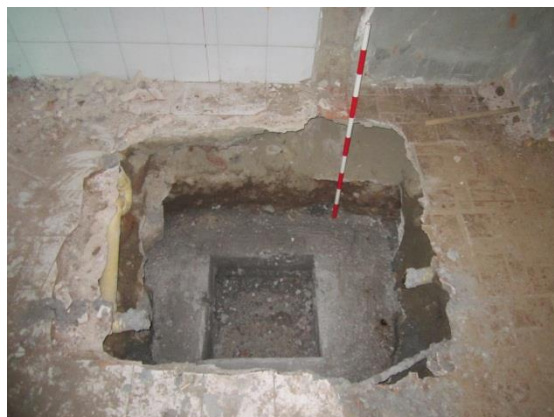
Finalmente, se observó el proceso de elaboración de los nichos y se procedió a registrar la pared aledaña al perfil visible en la foto anterior, mostrando sólo el lleno artificial hasta una profundidad de 60 cm.

**Foto 95.** Registro de pared contigua al perfil estratigráfico descrito en el párrafo anterior durante la fase de vaciado de nichos para zapatas Sector 2, sub-sector B luego de realizada la excavación manual.

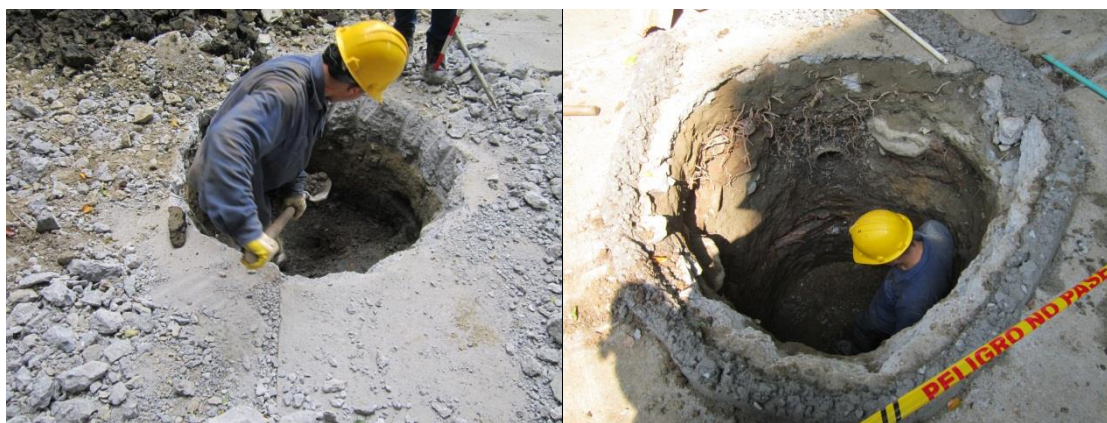
Los 2 nichos para pilas únicamente fueron excavados en el sector 2, sub-sector A, justo enfrente de la portería de acceso principal al predio de interés. Las intervenciones se efectuaron a una profundidad máxima de 2 m realizando acompañamiento arqueológico por niveles arbitrarios cada 10 cm.

**Fotos 96 y 97.** Acompañamiento arqueológico a labores de excavación manual de nichos de pilas en las que se pudo controlar la intervención por niveles arbitrarios de 10 cm. Sector 2, sub-sector A. Superior: Proceso de excavación manual de nichos para pilas en estado inicial, Inferior: Proceso de excavación manual en estado final.

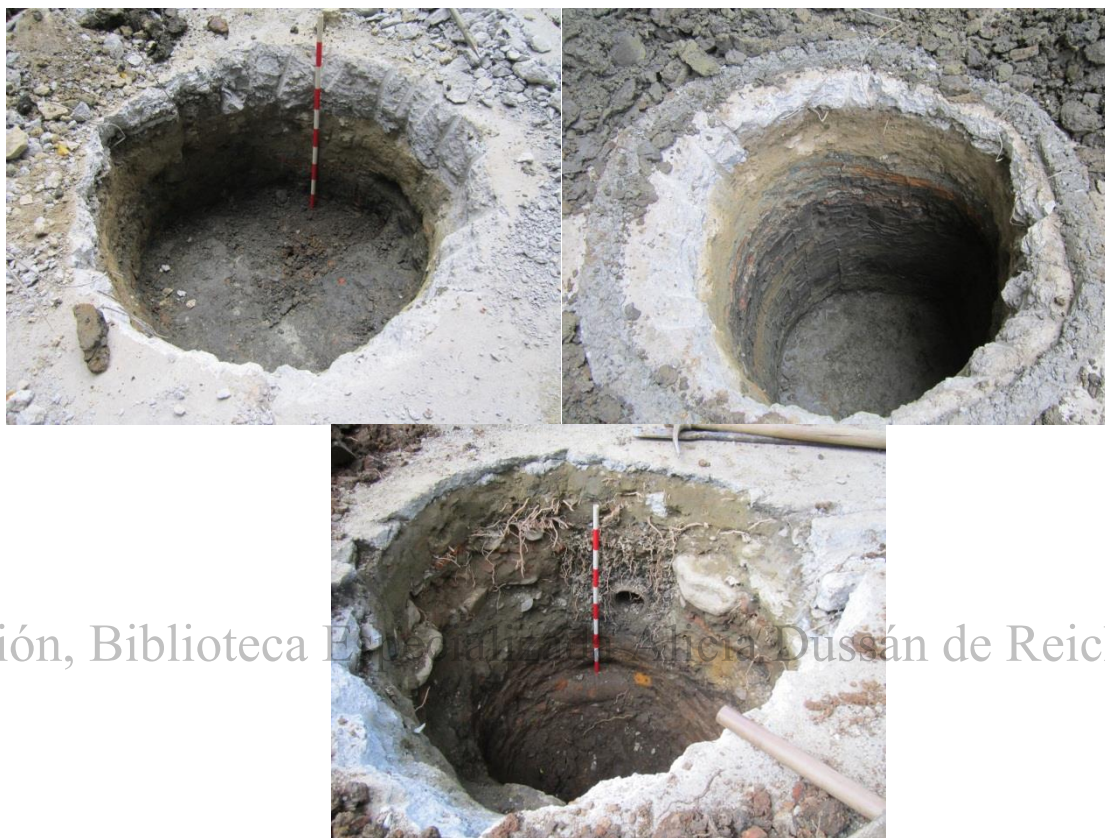
**Fotos 98, 99 y 100.** Estratigrafía visible luego de terminada la excavación de nichos para pilas en el sector 2, sub-sector A, que corrobora la presencia de un lleno artificial hasta los 115 cm de profundidad en el que se evidencia un depósito de suelo B sepultado. En la parte inferior del nicho para pila a 125 cm de profundidad, se reportó un atañor de barro del acueducto en desuso, pero de manera aislada y sin marca de fábrica. Este no hacía parte de una red, por lo que no se consideró como un vestigio arqueológico.

Asimismo, las actividades arqueológicas consistieron en la revisión de los perfiles visibles tras la excavación manual de estos dos nichos circulares para pilas, en los cuales se corroboró la presencia de una secuencia de capas producto de intervención humana en el sector. Se registró la presencia de un horizonte de suelo sepultado tipo B a una profundidad de 115 cm en el que se observaron las siguientes

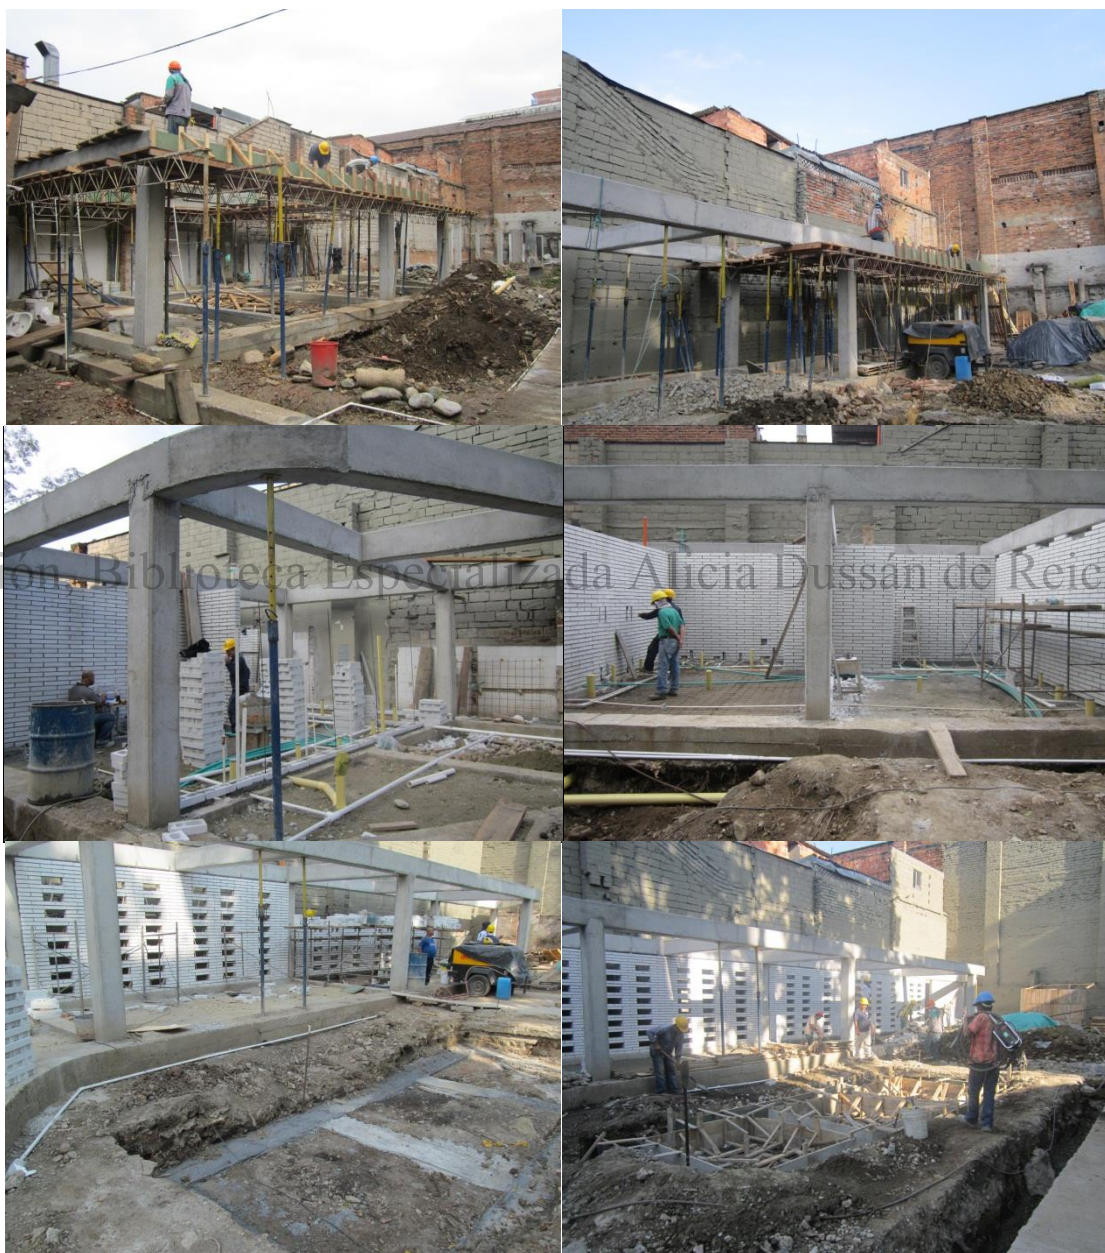
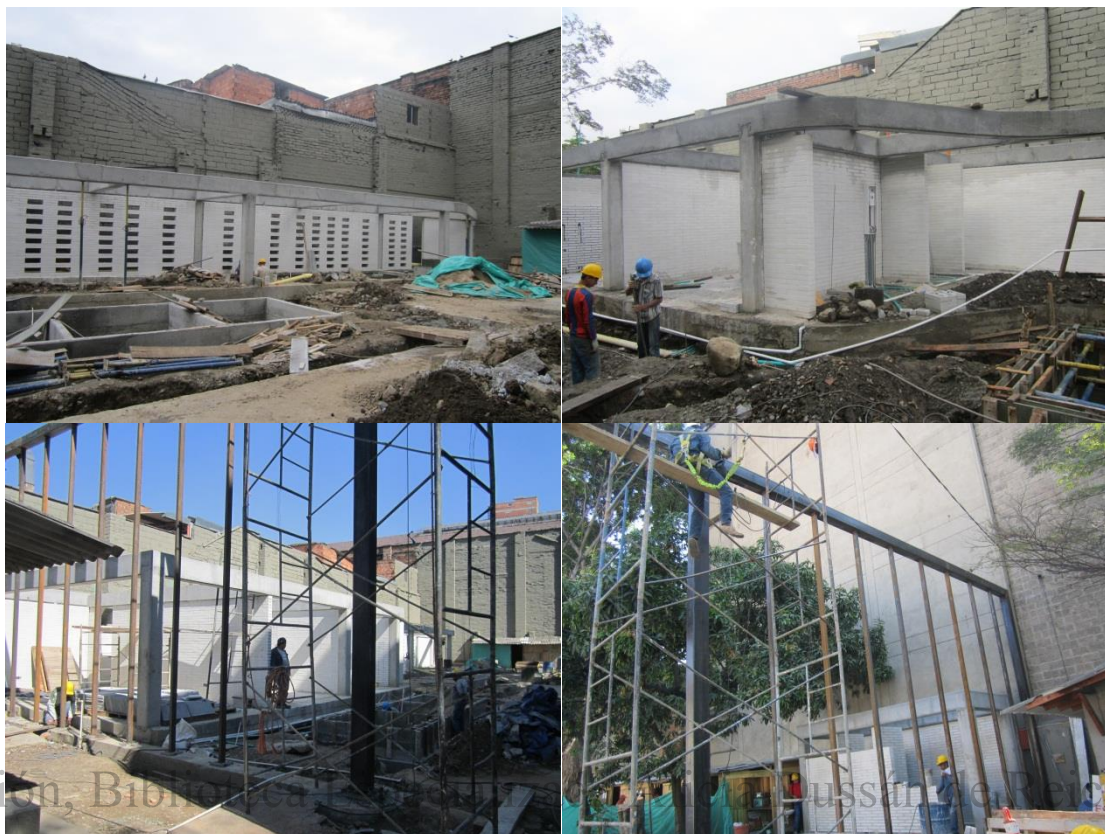
**Fotos 101, 102, 103, 104, 105, 106, 107, 108, 109 y 110.** Estado final de los dos sectores del predio del Proyecto Centro B- Punto Naranja- EMVARIAS después de concluir el desmonte de individuos arbóreos, retiro del borde en sardinel de dos de las jardineras, excavaciones manuales de brechas para instalaciones de redes y nichos para pilas y zapatas de las fundaciones del nuevo edificio.

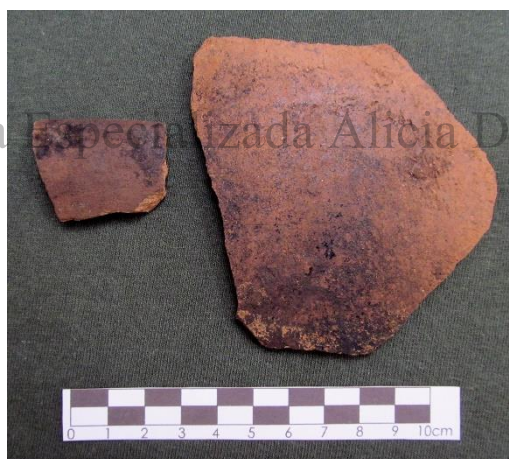
Debido a que la presencia de ahumado, hollín y patina son más frecuentes en las vasijas de uso doméstico, puede inferirse el uso cotidiano de estos elementos y muy posible sometimiento al fuego.

Según las condiciones de manufactura de dicho material fue clasificado cronológicamente dentro del período Reciente, dado que se asemeja a otros materiales hallados en el Centro de la ciudad para este período, que evidencian el cambio en el uso de utensilios de barro por ollas de metal a principios del siglo XX.

**Foto 111.** Vestigios cerámicos hallados durante el Monitoreo Arqueológico que presentan huellas de ahumado y hollín en su cara externa.

Estos dos fragmentos cerámicos descritos no presentan elementos decorativos y pertenecen en su totalidad al período Reciente. No tienen un valor arqueológico por no hacer parte de un contexto específico y se describen como prueba de los llenos antrópicos presentes en el predio.

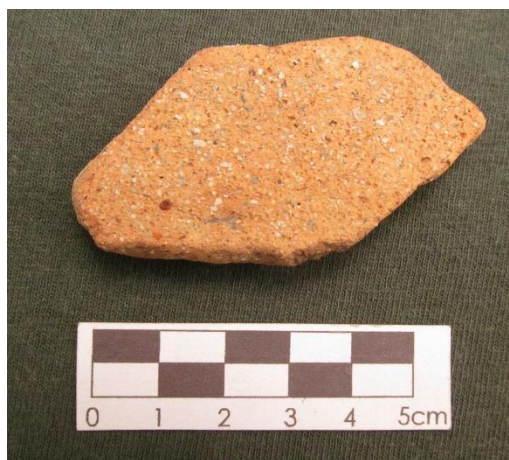
El otro vestigio recuperado durante las labores de acompañamiento arqueológico, pertenece a un fragmento cerámico de cuerpo encontrado en el nivel 18 (170-180 cm) durante excavaciones manuales en el sector norte del polígono intervenido. Fue elaborado mediante la técnica de modelado. Debido a la erosión, se pueden ver evidencias de desgrasante en diferentes proporciones (Mediano, fino y muy fino) y

está compuesto de feldespato, cuarzo lechoso y mica plateada de estructura laminar, así como una roca rojiza. A nivel macroscópico se observa cambio de coloración en el interior de la pasta que no corresponde a su núcleo de cocción sino por el contrario a las condiciones de la atmósfera de cocción. No presenta decoraciones o evidencias de uso. Según las características descritas se ubicó cronológicamente en el período Tardío.

**Foto 112.** Fragmento cerámico de cuerpo hallado durante una de las actividades de excavación manual del Monitoreo Arqueológico, en el nivel 18 (170-180 cm) perteneciente al período Tardío.

Sin embargo, la profundidad a la que se recuperó este fragmento corresponde a un horizonte B sepultado tras las capas concreto y el lleno artificial descrito en los perfiles modales del sector 2, el cual no presenta las características de un depósito cultural con actividad orgánica. De esta manera, su hallazgo no permite generar aproximaciones crono-culturales precisas que posibiliten hablar de un contexto arqueológico definido.

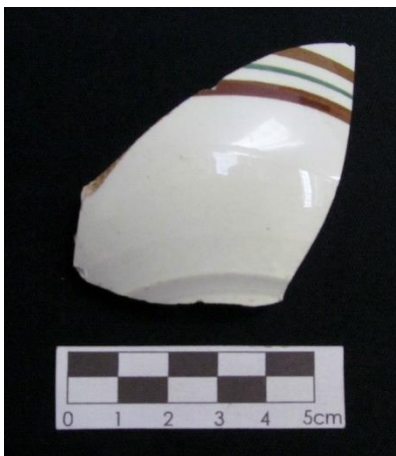
La muestra recuperada en el marco del proyecto Centro B – Punto Naranja – EMVARIAS consta de un solo fragmento de cuerpo perteneciente a una escudilla, registrado en el nivel 1(0-10 cm) a una profundidad superficial. Se observa que en parte de la base se hallan unas líneas paralelas casi imperceptibles. Fue manufacturada con la técnica del torneado. Presenta acabado alisado de color blanco brillante con un pequeño defecto o abultamiento. Su decoración es tipo *annular ware* y está compuesta de dos bandas paralelas gruesas de color café divididas por una línea central de menor espesor y color verde. No se observan rastros de marcas, letras o símbolos que aludan a su fabricante. Fue clasificado cronológicamente, también en el período Reciente.

La técnica decorativa y el acabado burdo observado en esta loza caracterizan la producción local de principios del siglo XX, lo que permitió inferir que nos hallamos ante una imitación de las vajillas europeas.

**Foto 113.** Fragmento de cuerpo de loza hallado durante una de las actividades de excavación manual del Monitoreo Arqueológico, en el nivel 1 (0-10 cm), de fabricación local y perteneciente al período Reciente.

El material descrito tampoco reviste importancia en términos arqueológicos ya hace parte del cultural material que caracteriza la sociedad medellinense durante el siglo XX.
