ARQ  
3246  
ES.1

**RECONOCIMIENTO Y PROSPECCIÓN ARQUEOLÓGICA PARA LA  
EXPLOTACIÓN DE MATERIALES DE CONSTRUCCIÓN EN LOS CONTRATOS  
DE CONCESIÓN N° JKO-11051 (28 HECTÁREAS) BARRIO EL CAMPESTRE Y  
KAT-08301 (6 ÁREAS DE EXPLOTACIÓN CON UN TOTAL DE 5.3 HECTÁREAS)  
VEREDA LA UNIÓN. MUNICIPIO DE BARRANCABERMEJA, SANTANDER.**

HUVER ANDRÉS BARRIENTOS MARÍN  
*Antropólogo*  
*Universidad de Antioquia*

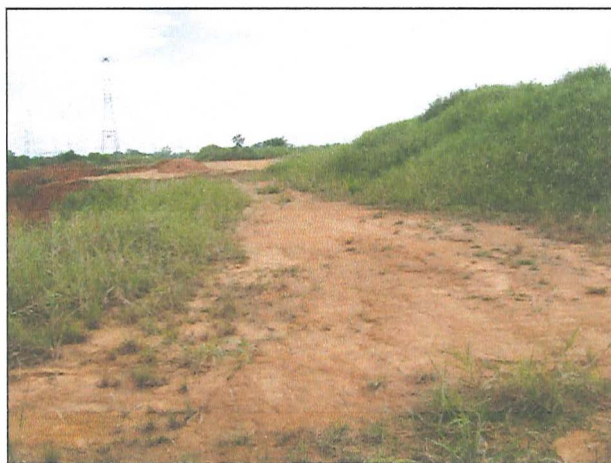
El factor geomorfológico más activo en la zona es el hombre, su acción ha modificado las cuencas hidrográficas originales, desencadenando procesos cada vez más veloces de escorrentía, erosión y desaparición de flora y fauna que en su conjunto deterioran el ecosistema, sin que se haya planteado una intervención para restablecer el equilibrio mediante programas de conservación (Foto 1).

***Foto 1. Erosión Superficial***

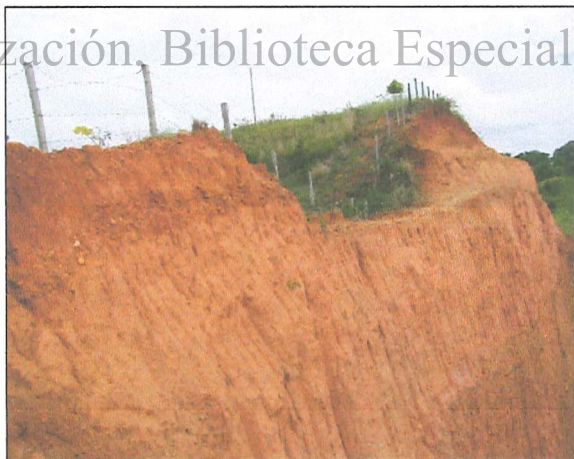
Esta intervención es tan evidente, que en áreas tan puntuales como la explotación de la cantera se modificó el paisaje parcialmente, creando superficies de pendientes fuertes erosionables en zonas donde existían suaves colinas redondeadas estables (Foto 2). Por lo tanto, para el desarrollo de este proyecto se prevé una explotación mediante elaboración de terracetas, revegetalización y arborizando.

***Foto 2 y 3. Modificación antrópica por anteriores explotaciones mineras.***

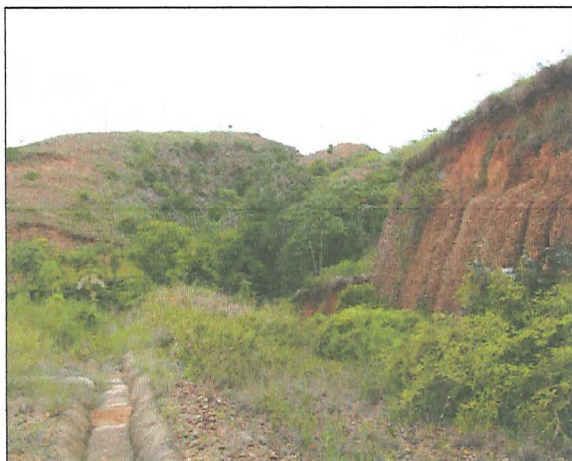
**Foto 4 y 5. Colinas bajas.**

**Zona 1. Colinas bajas:** Paisaje dominante del área de estudio, especialmente en la concesión JKO-11051, en menor medida en el área de concesión KAT-08301. En estas áreas se observó una predominancia de colinas de tipo denudacional, las cuales han sido alteradas tanto por procesos antrópicos, así como por agentes erosivos de origen natural (viento, agua, sol, incluso la gravedad) (Foto 4 y 5).

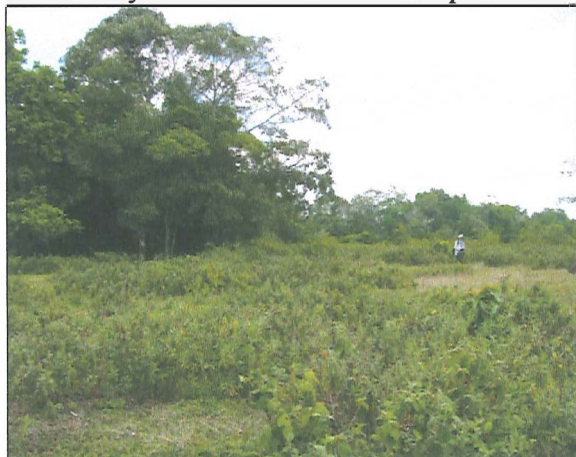
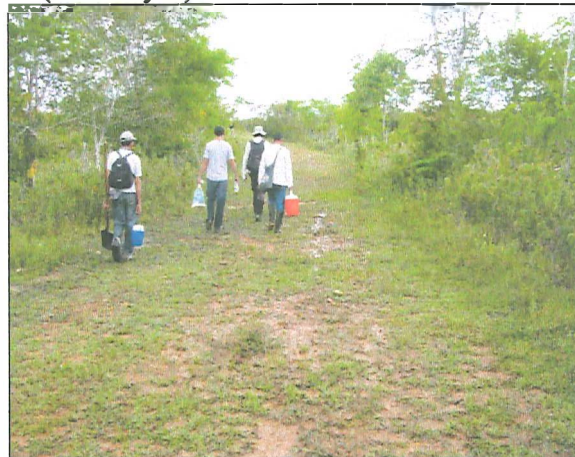
**Foto 6 y 7. Terrazas aluviales**

**Zona 2. Terrazas aluviales:** Son paisajes observados especialmente en el área de concesión KAT-08301. Este tipo de geoformas fueron formados específicamente por procesos aluviales y la dinámica fluvial de quebradas y ríos (Foto 6 y 7).

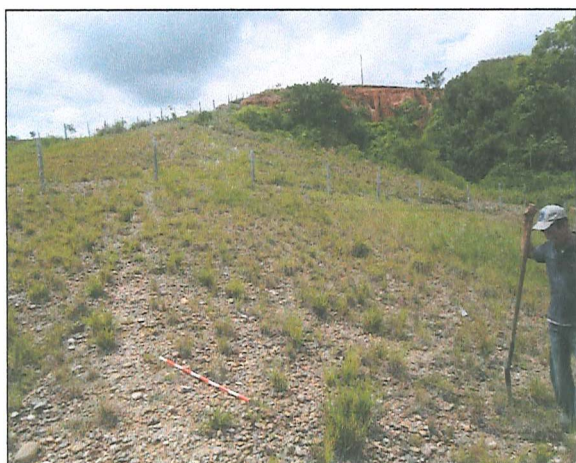
**Foto 10 y 11.** Suelos característicos concesión minera JKO-11051

De manera natural, los suelos de esta área comprenden conglomerados<sup>8</sup> con alta presencia de roca y fuertemente cementados generando procesos erosivos avanzados tales como agrietamientos (Foto 10 y 11). Debido a este tipo de características presentes en los suelos, los intereses mineros han sido dirigidos a la remoción superficial y sub-superficial de las capas de suelos, sobre las cuales se ha extraído material dirigido especialmente a obras de construcción civil (vías especialmente) (Fotos 12 y 13).

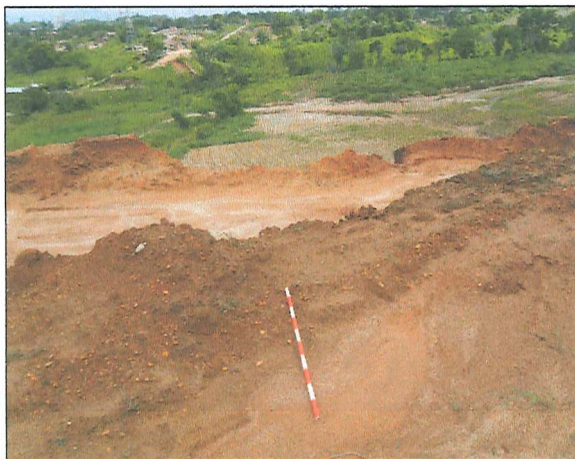
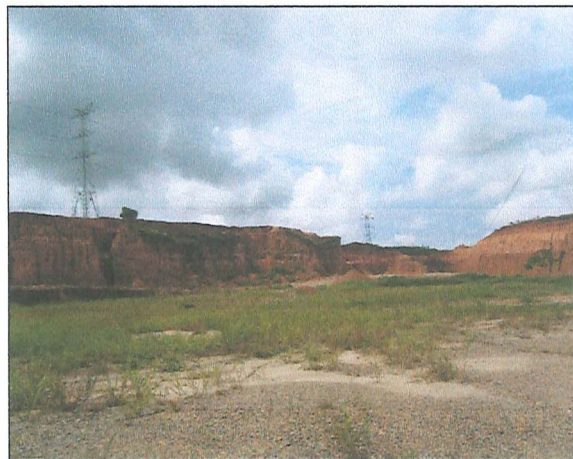
**Foto 12 y 13. Zonas Alteradas concesión minera JKO-11051**

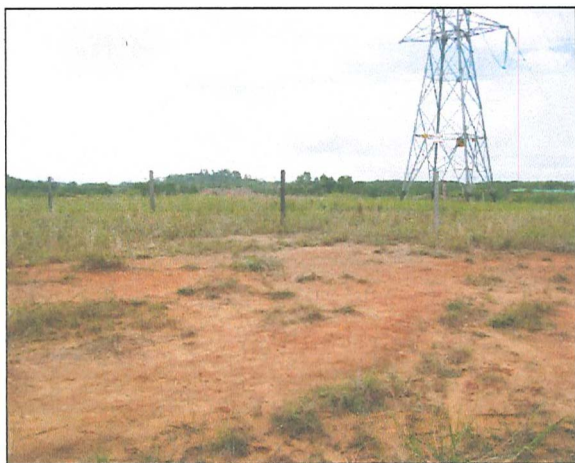
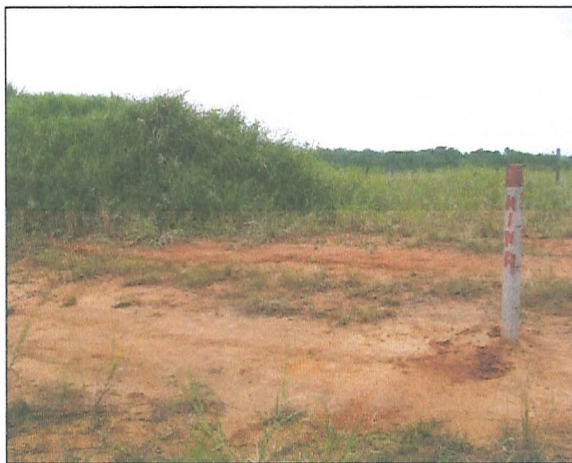
**Foto 14 y 15.** Paisajes general UIA1.

Corresponde a una cima de colina amplia y alargada de 140 metros de largo por 90 metros de ancho. Presenta una cobertura vegetal escasa compuesta principalmente por arbustos y pastos. Sin embargo, los suelos son altamente compactos y denudativos, pudiendo observar así horizontes B expuestos en superficie (Fotos 14 y 15).

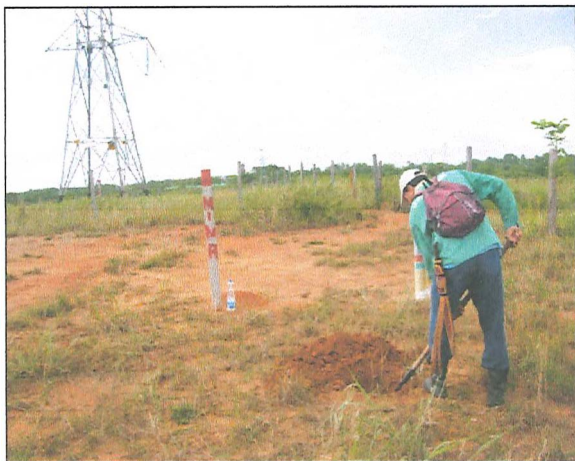
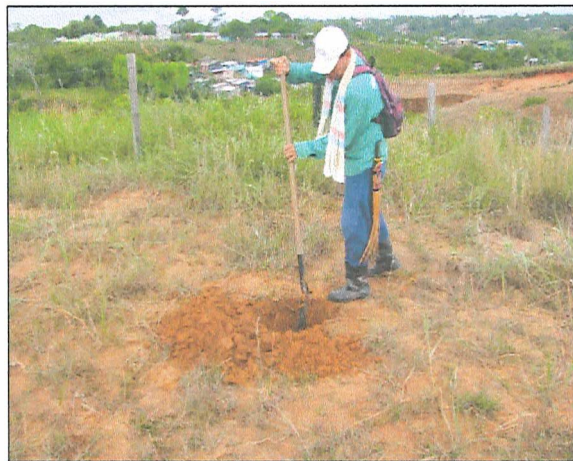
Debido a la excavación de los pozos (Foto 16 y 17) se pudo observar dos tipos de estratigrafías. Una de ellas diferenciada en los pozos de sondeo PS1 y 2, profundizados hasta los 40-45 cm; y otro en los pozos PS3 y 5 con profundidades de 50 cm.

**Foto 16 y 17. Pozos excavados en UIA1.**

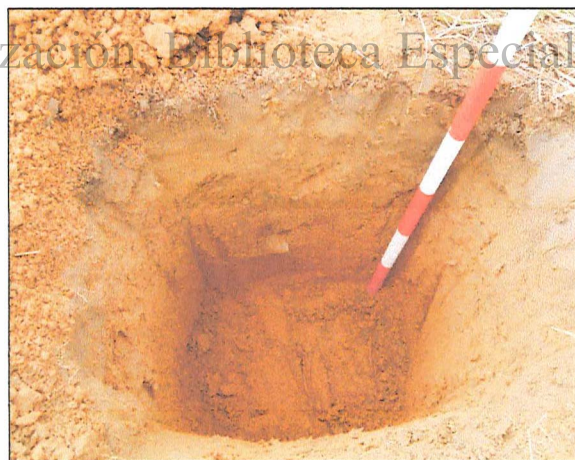
**Foto 18. Pozo de Sondeo PS1.**

En el primer tipo de estratigrafías no se identifica un horizonte A, sin embargo se diferencié un horizonte AB Pardo amarillo con muy poca presencia de raicilla, suelo altamente compacto sin presencia de gravas. El horizonte B por lo tanto es rojizo medianamente compacto, no se observó raicillas ni gravas en esta profundidad (Foto 18 y 19).

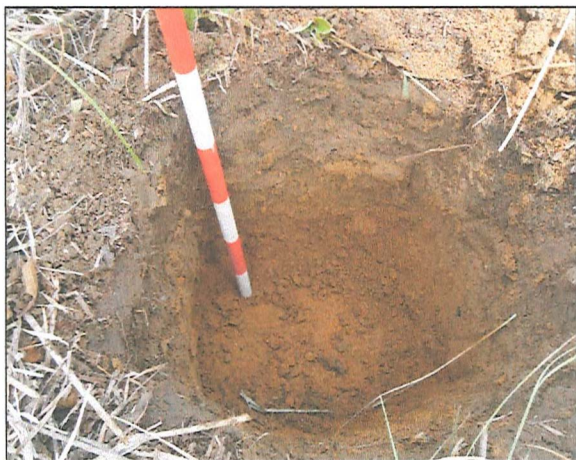
**Foto 20.** Pozo de Sondeo PS3.

En el segundo se pudo diferenciar suelos de edad intermedia, horizonte A café claros en la parte alta con presencia media de raicillas y un Horizonte B pardo a pardo amarillos, sin presencia de raicillas, generalmente son suelos ligeramente compactos, poca presencia de gravillas dispersas (Foto 20 y 21).

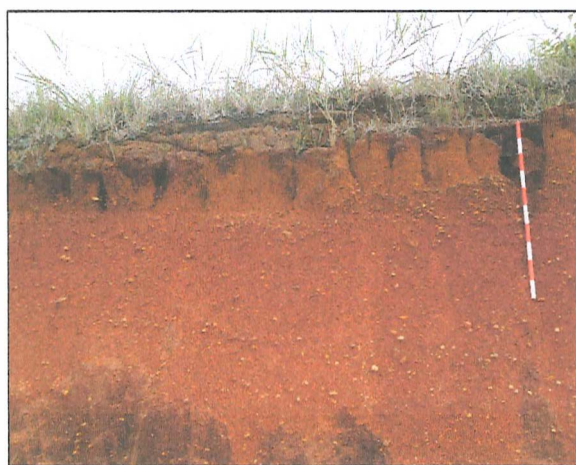
**Foto 22.** Perfil Estratigráfico 1.

En el PE1 y PE2 (Foto 22 y 23), se observaron suelos con horizonte A pardo amarillos en la parte alta con presencia media de raicillas, medianamente compactos y un Horizonte B rojizo, sin presencia de raicillas, suelo medianamente compacto, poca abundante presencia de gravas. Especialmente en el PE1 se observa una alta predominancia de rocas he

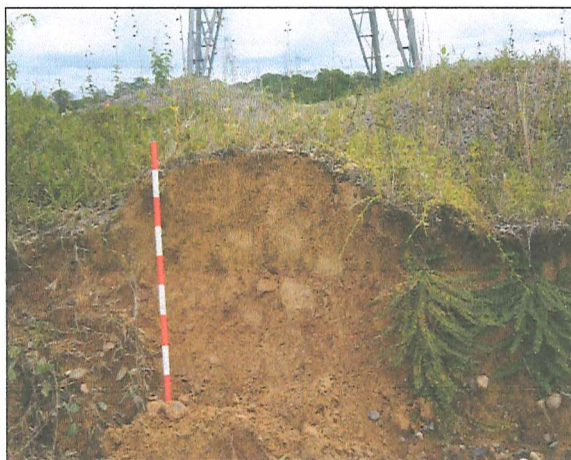
**Foto 24. Perfil Estratigráfico 3.**

Por otro lado en el PE3 (Foto 24) se pudo notar un delgado horizonte A pardo claro con presencia media de raicillas, sin presencia de gravas y suelo medianamente compacto. Seguidamente, se pudo notar un horizonte B pardo amarillo con alta presencia de rocas

redondeadas a partir de los 50-60 cm de profundidad, característico de suelos formados por conglomerados.

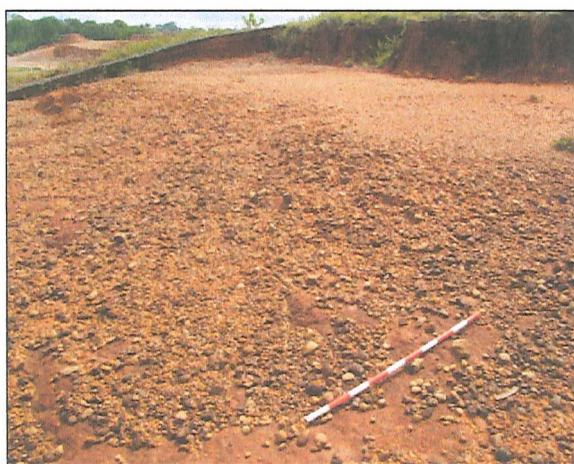
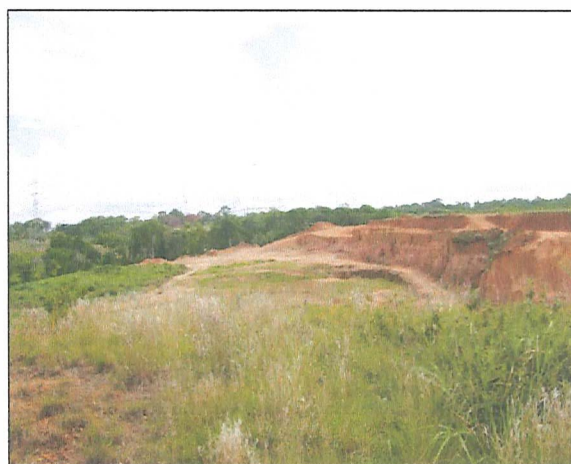
**Foto 25 y 26. Paisajes general UIA2.**

Representada por una cima de colina de 45 metros de largo por 36 metros de ancho. La cobertura vegetal es de pastos aunque solo en algunos sectores, ya que gran parte de la unidad presenta suelos expuestos (Foto 25 y 26). Los suelos allí presentes son altamente compactos, denudativos y pedregosos, incluso en superficie se pudo observar una alta presencia de rocas redondeas de diversos tamaños.

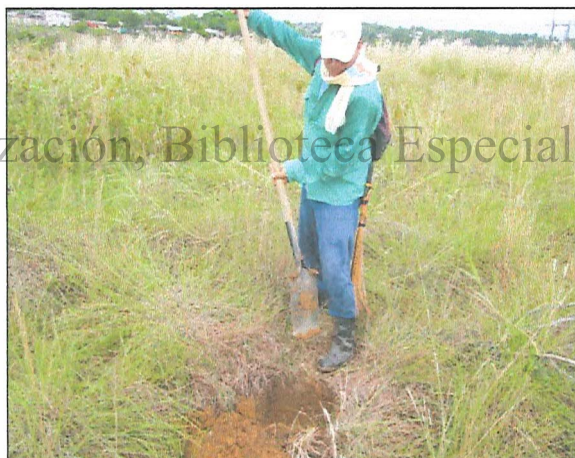
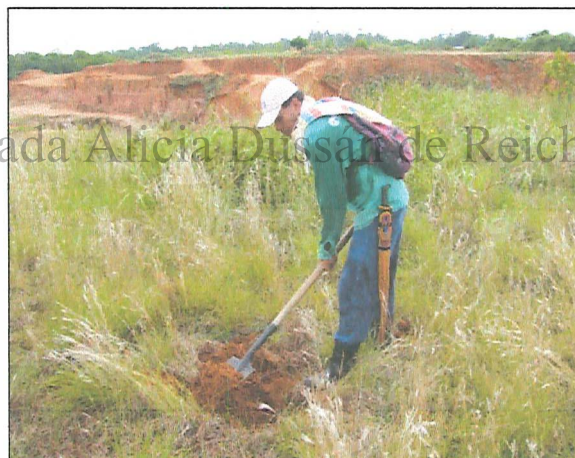
**Foto 27 y 28.** Pozos excavados en UIA2.

La excavación de pozos sondeo efectuadas en esta unidad (Foto 27 y 28) permitió observar estratigrafías homogéneas. Con suelos medianamente compactos con poca presencia de gravas.

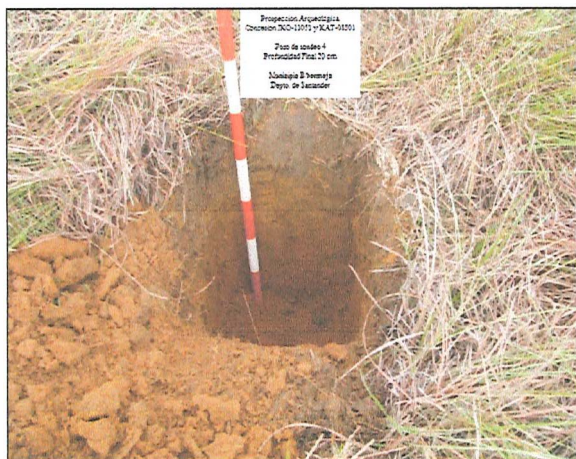
**Foto 29.** Pozo de Sondeo PS4.

Las características estratigráficas de estos suelos presenta un horizonte A café claros en la parte alta con presencia media de raicillas y un Horizonte B pardo a pardo rojizos, sin presencia de raicillas, generalmente son suelos ligeramente compactos, poca presencia de gravillas dispersas (Foto 29 y 30).

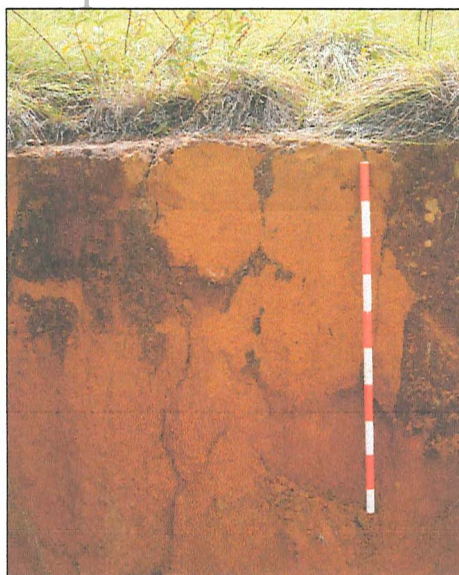
**Foto 31.** Perfil Estratigráfico 4

En el PE4 (Foto 31), se observó un delgado horizonte A (de aproximadamente 3 cm) pardo en la parte alta con presencia media de raicillas, mediamente compactos y un Horizonte B rojizo, sin presencia de raicillas, suelo altamente compacto y alta presencia de rocas redondeadas de diverso tamaño.

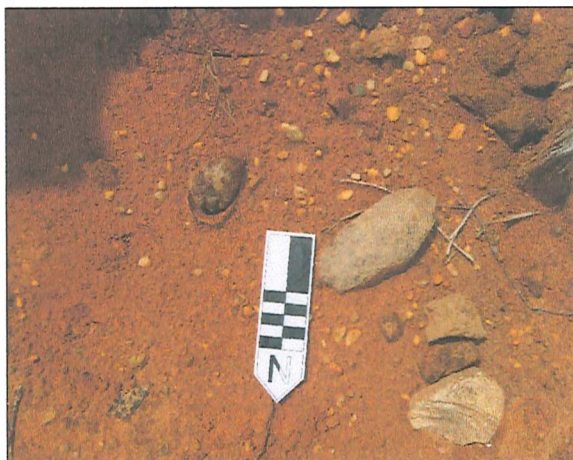
**Foto 32. Recolección Superficial 1**

A tres metros de este perfil se pudo recuperar 3 fragmentos líticos en material tipo Chert, por medio del método de recolección Superficial, dicha recolección fue denominada como RS1. A pesar de no poder delimitar un contexto arqueológico específico, este sector es denominado como *Yacimiento 1 (RS1-Y1)*, lo cual permitirá tener una referencia específica para la posterior implementación del Plan de Manejo Arqueológico.

El área de recolección corresponde a suelos altamente erosionados y denudados. Recordemos que este tipo de suelos es de formación geológica denudativa, por lo tanto los factores ambientales han jugado un papel preponderante ayudando a la aceleración de los procesos erosivos.

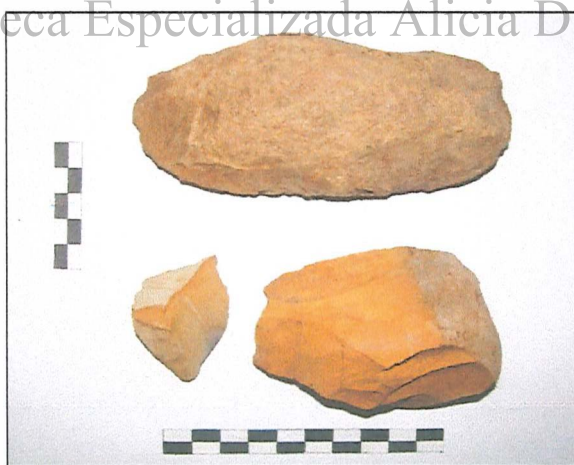
**Foto 33. Elementos Líticos RS1-Y1**

En este RS se recuperaron 3 elementos líticos correspondientes a un hacha tallada (RS1-Y1-Ht) con retoque unifacial, un núcleo (RS1-Y1-N) y una lasca (RS1-Y1-L), todas ellas elaboradas en Chert (Foto 33) (Tabla 6).

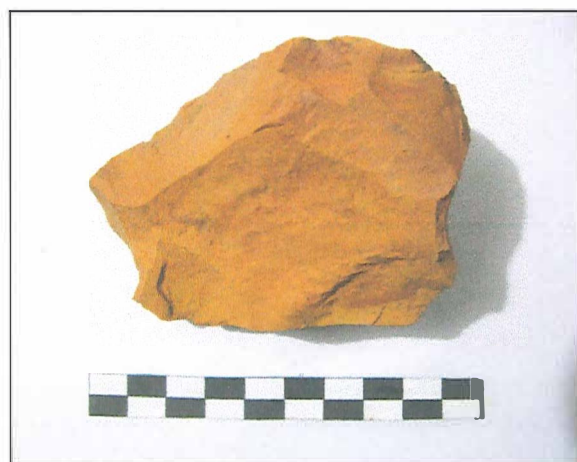
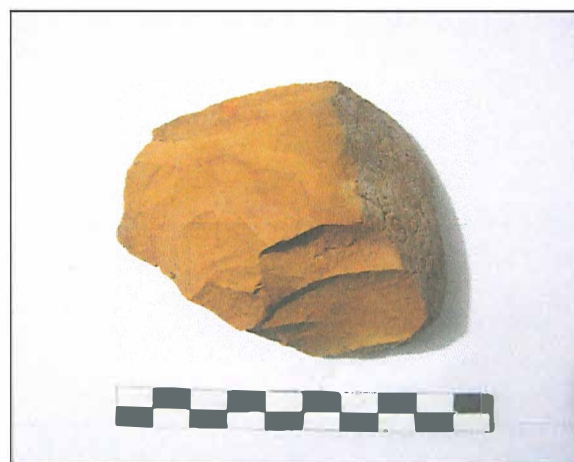
| 2 | Núcleo <sup>10</sup> | 80 | 8.1 | 6.2 | 4.2 | La cara ventral presenta positivos de lascado. Hacia la cara dorsal se observan de igual manera algunos lascados con una zona cortical (Foto 36 y 37). |

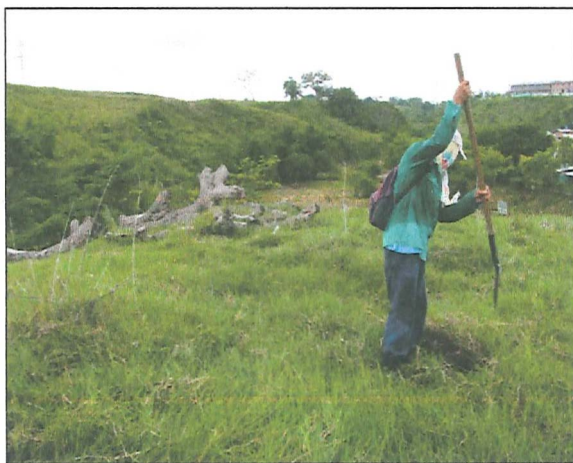
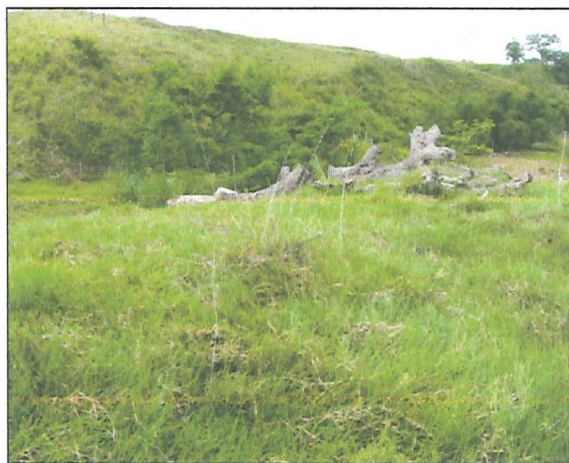
***Foto 40 y 41. Paisajes general UIA3.***

Corresponde a una pequeña cima de colina de 22 metros de largo por 16 metros de ancho. La cobertura vegetal actual es de pasto. A pesar de ello, el suelo presenta una alta compactibilidad (Foto 40 y 41). Los suelos allí presentes son altamente compactos y pedregosos.

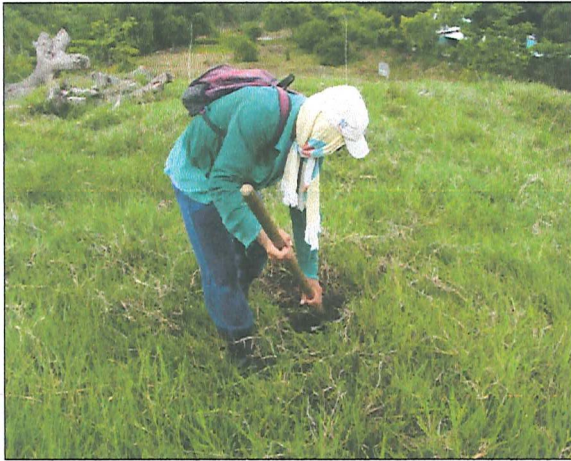
*Foto 42 y 43. Apertura PS8.*

Debido a la alta compactación y alta presencia de rocas en superficie se intentó la apertura del PS8. Sin embargo fue imposible profundizar hacia otros niveles, debido a la cantidad de rocas redondeas de diverso tamaño (Foto 42 y 43).

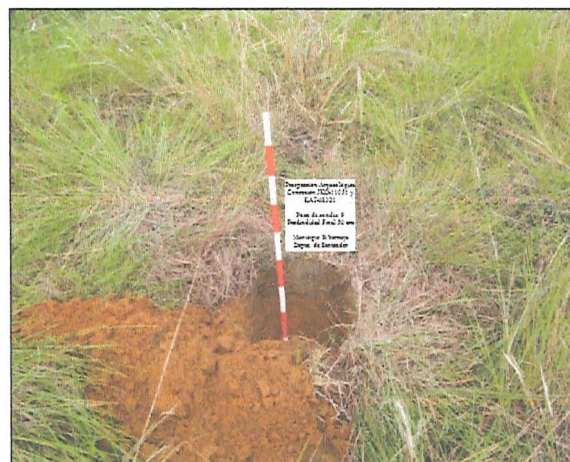
*Foto 44. Pozo de Sondeo PS9.*

A pesar de esto, se encontró un sector en donde fue posible la apertura del pozo PS9. Las características estratigráficas de estos suelos presenta un horizonte A café claros en la parte alta con presencia media de raicillas y un Horizonte B pardo a pardo rojizos, sin presencia de raicillas, generalmente son suelos ligeramente compactos, poca presencia de gravillas dispersas (Foto 44).

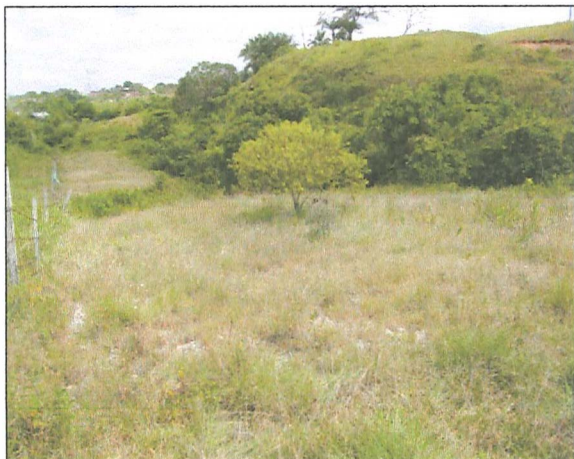
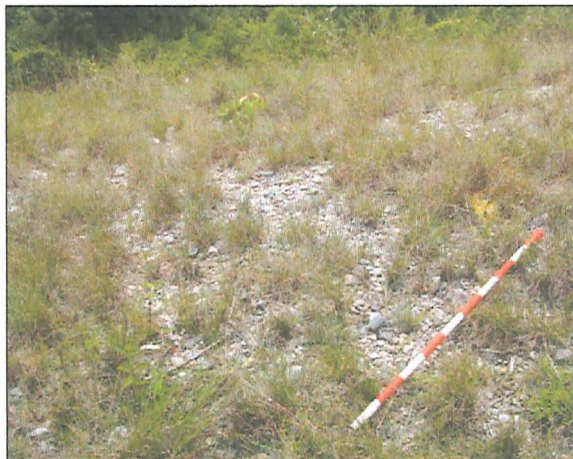
*Foto 45 y 46. Paisajes general UIA4.*

Es una cima de colina de 12 metros de largo por 9 metros de ancho. Presenta parches de pasto como cobertura vegetal. Presenta un suelo altamente pedregoso sobre el cual fue imposible la realización de algún pozo de sondeo (Foto 45 y 46).

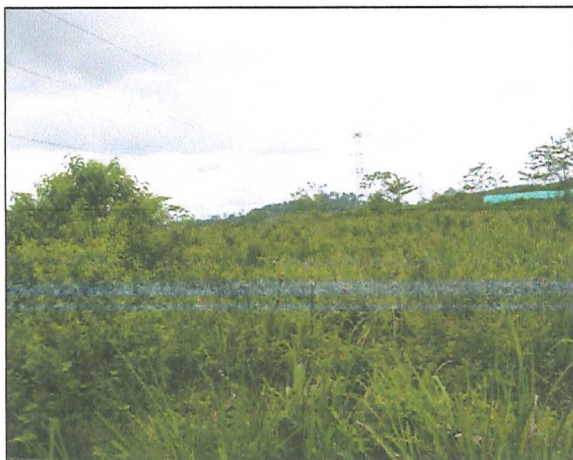
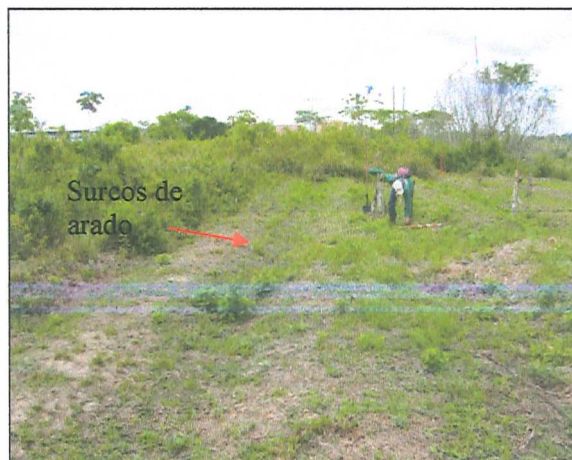
**Foto 47 y 48.** Paisajes general UIA5.

Corresponde a una cima de colina amplia y alargada de 170 metros de largo por 85 metros de ancho. Presenta una cobertura vegetal escasa compuesta principalmente por arbustos y pastos. Sin embargo, los suelos son altamente compactos y denudativos, pudiendo observar así horizontes B expuestos en superficie (Fotos 47). Una de las principales alteraciones antrópicas observadas fue el arado para la preparación de cultivos de yuca. En superficie se pueden observar los surcos provocados por dicho arado (Foto 48).

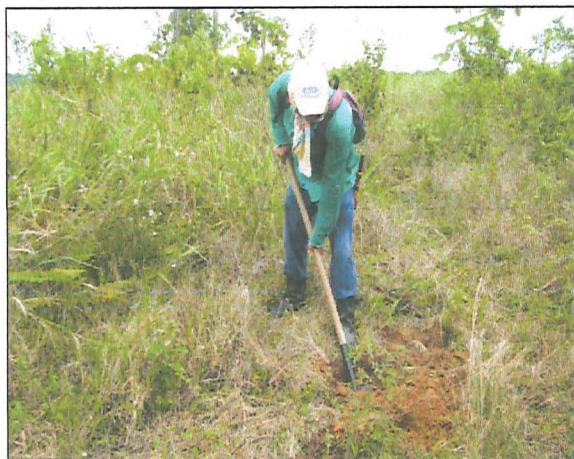
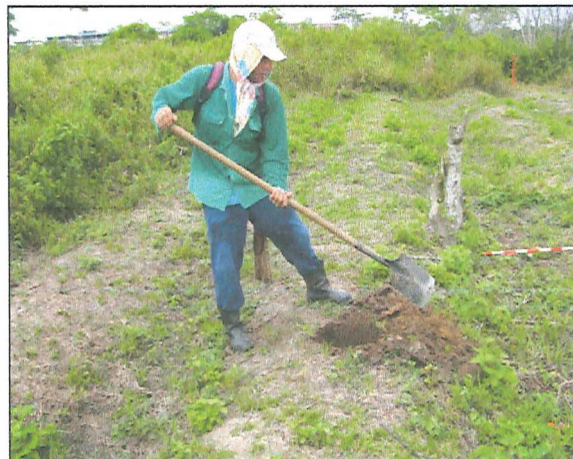
**Foto 49 y 50.** Pozos excavados en U1A5.

A partir de la excavación de los pozos (Foto 49 y 50) se pudo observar dos tipos de estratigrafías. Una de ellas diferenciada en los pozos de sondeo PS10 al PS15, profundizados hasta los 30-40 cm; y otro en los pozos PS7 y PS16 a PS19, con profundidades de 40 cm.

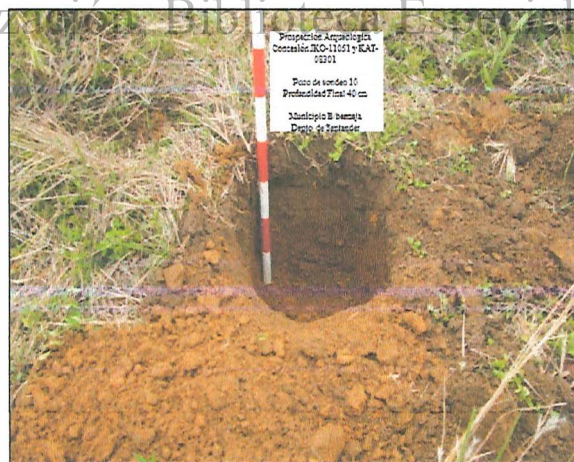
**Foto 51.** Pozo de Sondeo PS10.

En el primer tipo de estratigrafías se identifica un horizonte A pardo claro con presencia de raicillas medias, suelo poco compacto. De igual manera se diferenció un horizonte AB Pardo amarillo con muy poca presencia de raicilla, suelo altamente compacto sin presencia de gravas. El horizonte B por lo tanto es amarillo medianamente compacto, no se observó raicillas ni gravas en esta profundidad (Foto 51 y 52).

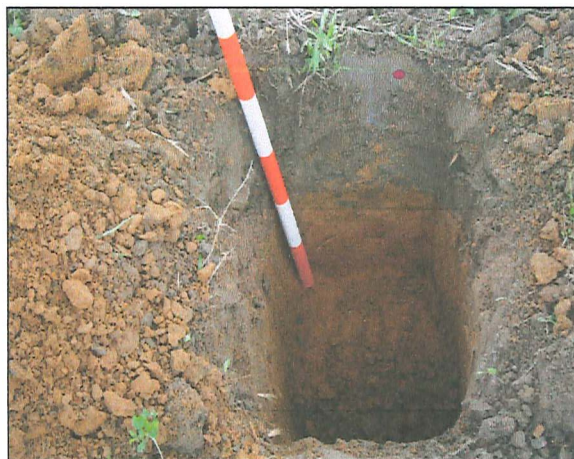
**Foto 53.** Pozo de Sondeo PS7

En el segundo tipo se pudo diferenciar suelos de edad intermedia, horizonte A café oscuro en la parte alta con presencia media de raicillas, suelo ligeramente compacto, sin presencia de gravas. En este tipo de estratigrafías se observó un cambio brusco, sin transición hacia un Horizonte B rojizo, sin presencia de raicillas, generalmente son suelos compactos, sin presencia de gravillas (Foto 53).

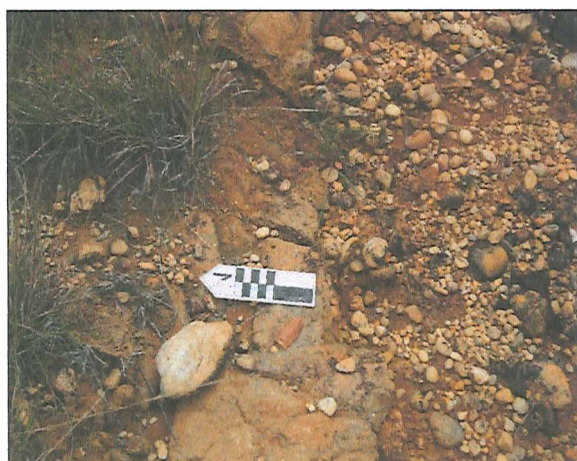
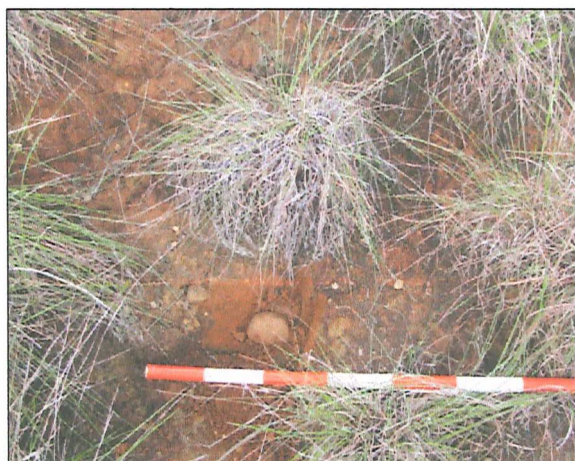
**Foto 54.** Recolecta Superficial 2 (RS2-Y2)

**Foto 55.** Recolecta Superficial 3 (RS3-Y3)

Como se puede observar en las anteriores imágenes, las áreas de recolección corresponden a suelos altamente erosionados y denudados, con abundante presencia de rocas en superficie. De manera individual para el RS2 fue posible recuperar dos evidencias líticas correspondientes a un núcleo (RS2-Y2-N) y una lasca (RS2-Y2-Ls). Para el RS3 por lo tanto se recuperó una lasca concoide (RS3-Y3-Lc). Estos elementos líticos fueron igualmente elaborados en Chert (Tabla 9).

Si bien no fue posible obtener evidencias arqueológicas a partir de los pozos de sondeo excavados, fue posible registrar 2 Recolectas Superficiales RS2 y RS3 en inmediaciones de esta unidad (Foto 54 y 55). A pesar de no poder delimitar un contexto arqueológico específico, este sector es denominado como *Yacimiento 2 (RS2-Y2)* y *Yacimiento 3 (RS3-Y3)*, respectivamente correlacionados con las recolecciones superficiales. Esto permitirá tener una referencia específica para la posterior implementación del Plan de Manejo Arqueológico.

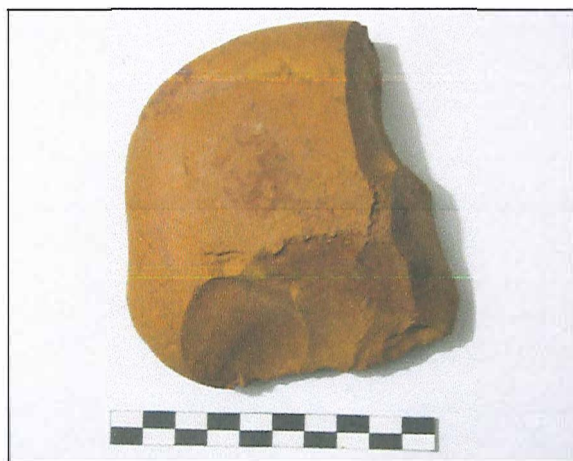
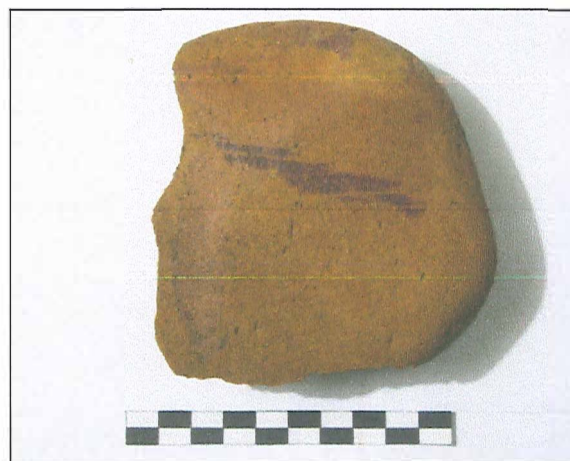
| NUM | ELEMENTO | PESO<br>gramos | LARGO<br>cm | ANCHO<br>cm | ESPESOR<br>cm | OBSERVACIONES |
|---|---|---|---|---|---|---|
| 4 | Núcleo | 200 | 11.0 | 11.0 | 3.8 | Se definió como ventral aquella que presenta positivos de lascado en mayor parte de su superficie. La cara dorsal por lo tanto es la que presenta el 100% de su superficie cortical (Foto 56 y 57). |

**Foto 56.** Núcleo Cara Ventral

**Foto 57.** Núcleo Cara Dorsal

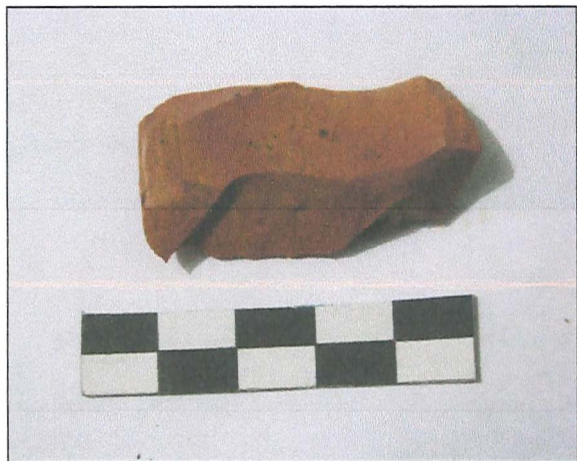
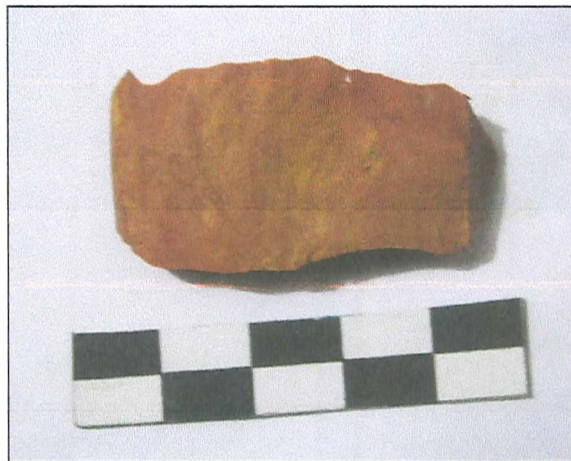
| NUM | ELEMENTO | PESO<br>gramos | LARGO<br>cm | ANCHO<br>cm | ESPESOR<br>cm | OBSERVACIONES |
|---|---|---|---|---|---|---|
| 5 | Lasca Secundaria <sup>11</sup> | 15 | 4.2 | 2.1 | 0.7 | No presenta córtex en ningún lado. Hacia la zona distal de la lasca se observó un ángulo agudo de 50 grados aprox. Hacia la zona proximal se observó un pequeño talón plano. Presenta aristas y crestas hacia la cara ventral. Y rugoso hacia la cara dorsal (Foto 58 y 59). |

**Foto 58.** *Lasca Secundaria Cara Ventral*

**Foto 59.** *Lasca Secundaria Cara Dorsal*

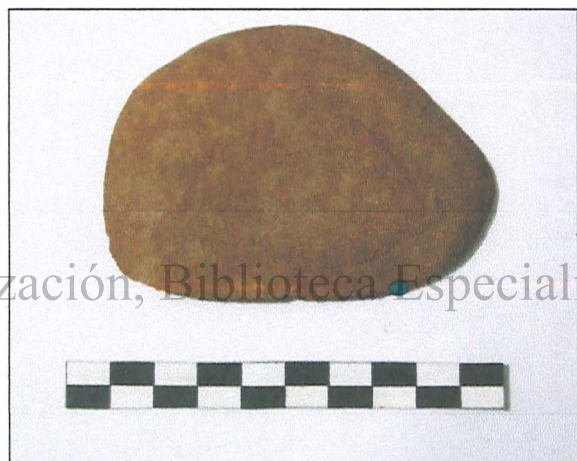
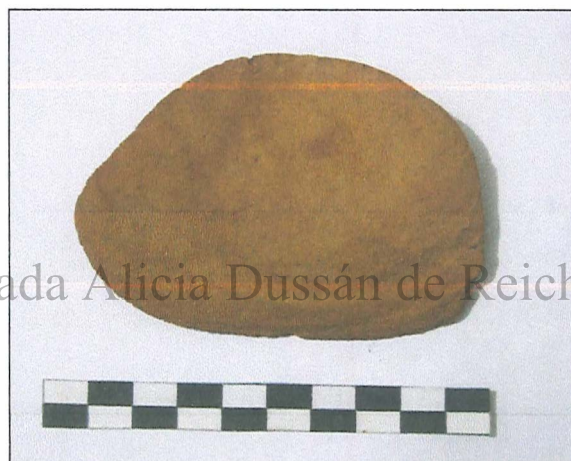
| NUM | ELEMENTO | PESO<br>gramos | LARGO<br>cm | ANCHO<br>cm | ESPESOR<br>cm | OBSERVACIONES |
|---|---|---|---|---|---|---|
| 6 | Lasca Concoide <sup>12</sup> | 52 | 5.7 | 8.8 | 1.0 | Lasca sub-redondeada. La cara ventral es lisa, aunque se observan las ondas de percusión, termina. Su cara dorsal es totalmente cortical. En el sector proximal se observa un talón delgado y redondeado. El sector distal presenta un ángulo aproximado de 35 cm (Foto 60 y 61). |

**Foto 60.** *Lasca Concoide Cara Ventral*

**Foto 61.** *Lasca Concoide Cara Dorsal*

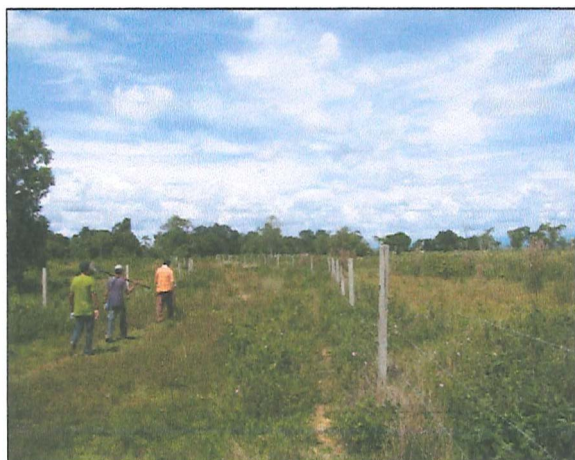
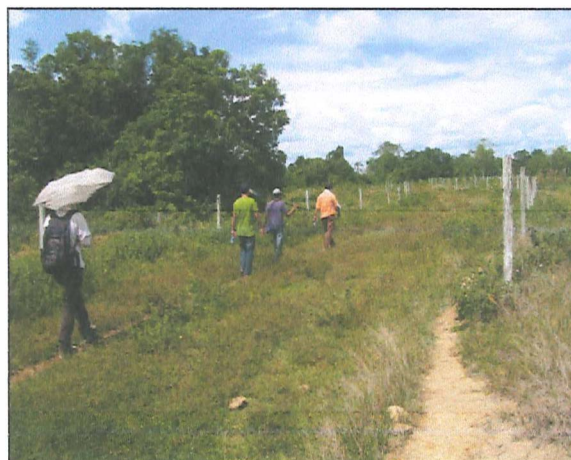
En esta concesión minera, debido a que generalmente comprende geoformas planas, la prospección estuvo dirigida realizar pozos de sondeo y lecturas de Perfiles Estratigráficos en aquellas Zonas de Explotación puntual (Imagen 3). Cabe mencionar que cada una de estas zonas fue recorrida en su totalidad con el fin de recuperar algún tipo de evidencia en superficie, o determinar estructuras arqueológicas visibles sobre el paisaje (Foto 62 y 63).

*Foto 62 y 63. Recorridos generales concesión minera KAT-08301*

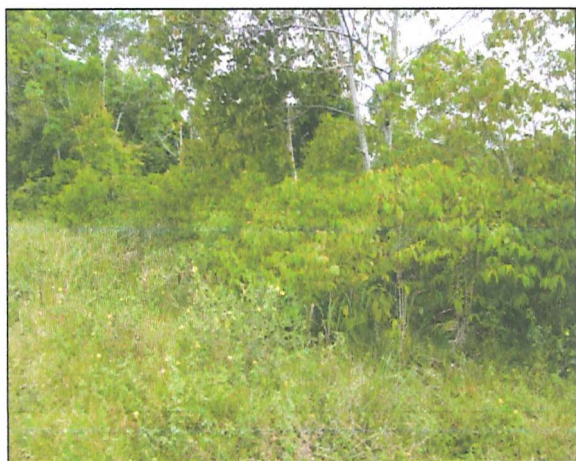
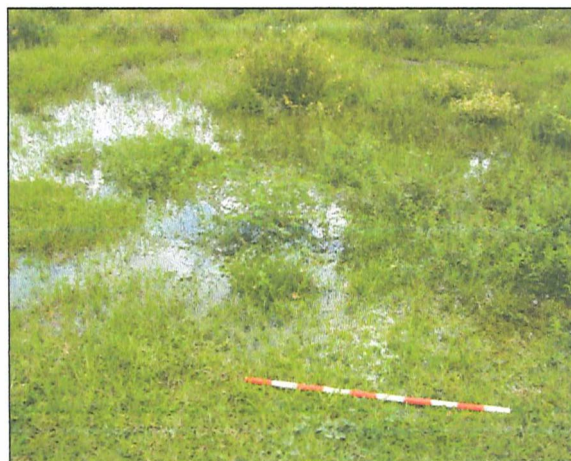
Localizada en dirección Norte. Comprende un área de 0.3 hectáreas con geoformas planas en un 60%, su cobertura vegetal es de pastos con rastrojo, los suelos de esta zona permanecen anegados debido a las temporadas invernales, son suelos compactos y rocosos en otros sectores lo cual limitó la apertura de pozos de sondeo (Foto 64 y 65).

*Foto 64 y 65. Cobertura pastos y zonas anegadas ZE1.*

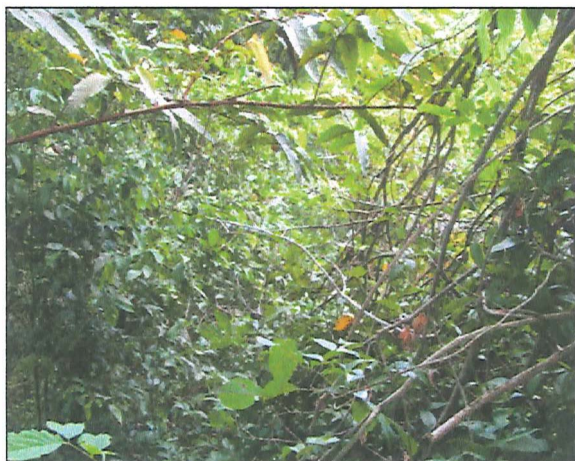
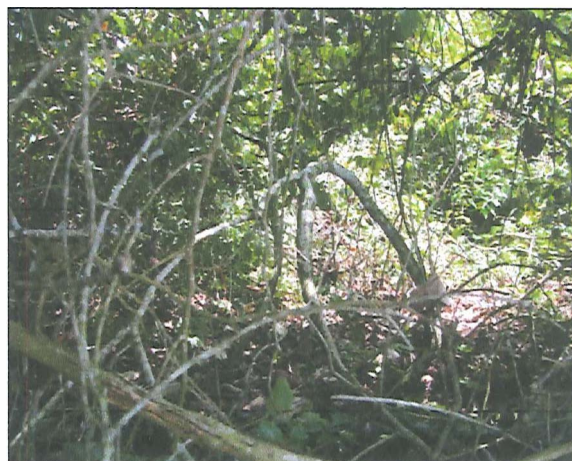
El 40% restante de esta zona comprende morfologías con descensos de laderas inclinadas y abruptas. La cobertura vegetal es altamente boscosa (Foto 66 y 67).

**Foto 66 y 67.** Cobertura boscosa y laderas inclinadas ZE1.

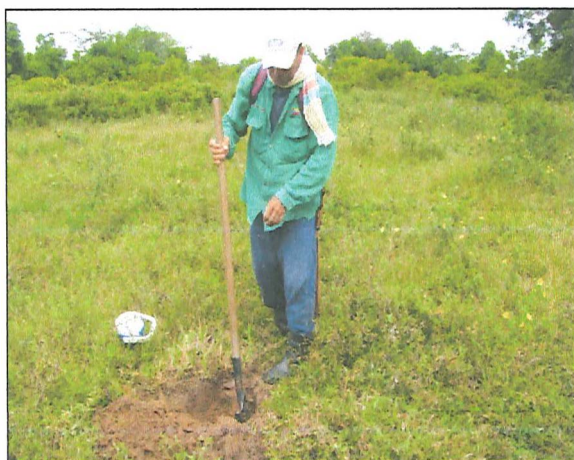
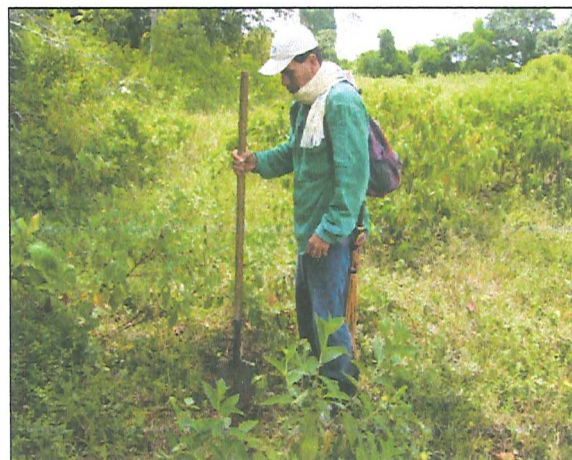
A pesar de las condiciones naturales localizadas en esta zona de explotación, se excavaron tres pozos de sondeo (Tabla 10) que permitieron describir las características estratigráficas observadas (Foto 68 y 69).

**Foto 68 y 69.** Apertura de Pozos en ZE1.

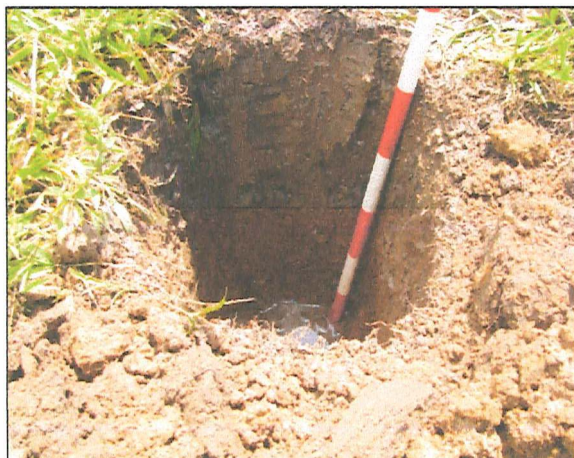
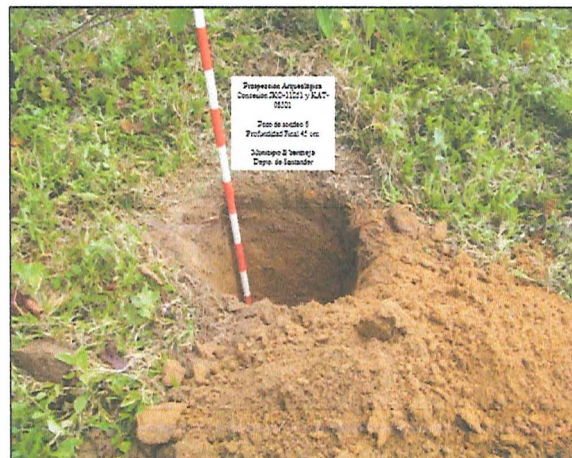
Los tres pozos de sondeo excavados mostraron suelos de edad intermedia, horizonte A café claro en la parte alta con presencia media de raicillas, suelo arcillo-arenoso y un Horizonte B

pardo a pardo amarillos, sin presencia de raicillas, generalmente son suelos ligeramente compactos, arcillo-arenosos, poca presencia de gravas dispersas (Foto 70 y 71). Particularmente en el pozo de sondeo 2 se observó nivel freático medio a los 50 cm de profundidad

**Foto 70.** Pozo de Sondeo PS2 ZE1.

**Foto 71.** Pozo de Sondeo PS6 ZE1

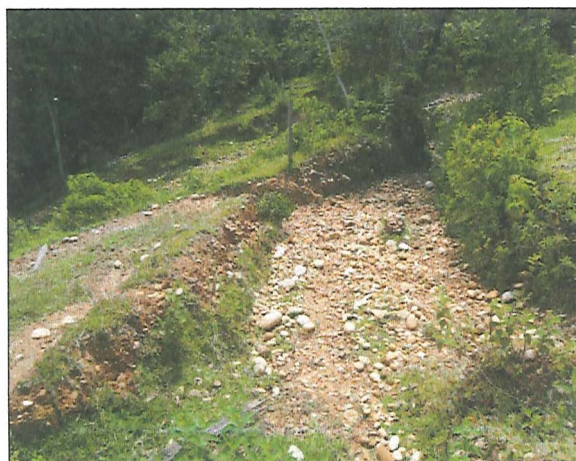
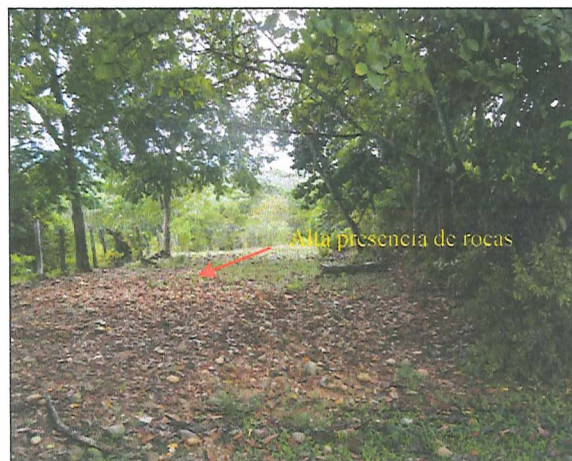
Se localiza en dirección Noreste. Es un área de 2.6 hectáreas con geoformas irregulares de zonas planas y laderas con pendientes inclinadas del 50-60%. Su cobertura vegetal es de pastos con rastrojo y presencia de árboles. Son suelos con alta presencia de rocas en superficie, lo que hace este un sector de alto interés minero. (Foto 72 y 73).

**Foto 72 y 73.** Paisaje general ZE2.

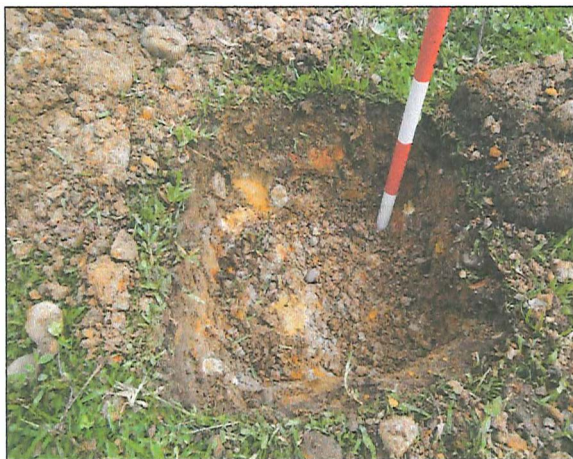
El pozo de sondeo PS1 y PS3 mostraron suelos altamente rocosos en donde solo se alcanzó a profundizar hasta los 20 cm. aquí no se pudo diferenciar una secuencia estratigráfica debido a la mezcla de suelo pardo con pardo amarillo, es un suelo arcillo-arenoso muy compacto (Foto 74).

**Foto 74.** Pozo de Sondeo PS1 ZE2.

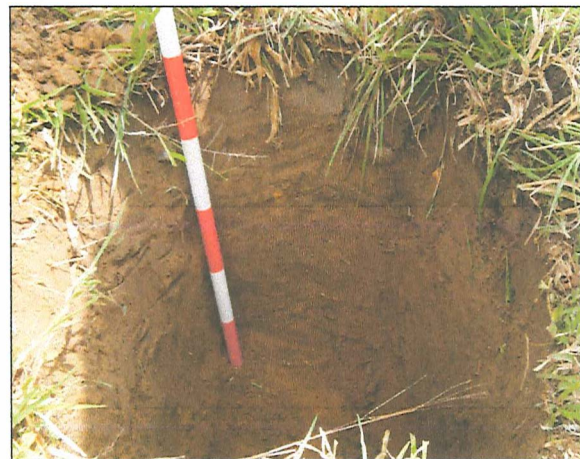
**Foto 75.** Pozo de Sondeo PS5 ZE2

Por otro lado el PS5 presentó un horizonte A café claro en la parte alta con presencia media de raicillas, suelo arcillo-arenoso. Posteriormente un horizonte AB Pardo con muy poca presencia de raicilla, suelo altamente compacto sin presencia de gravas. Finalmente un Horizonte B pardo a pardo amarillos, sin presencia de raicillas, generalmente son suelos ligeramente compactos, arcillo-arenosos, poca presencia de gravas dispersas (Foto 75).

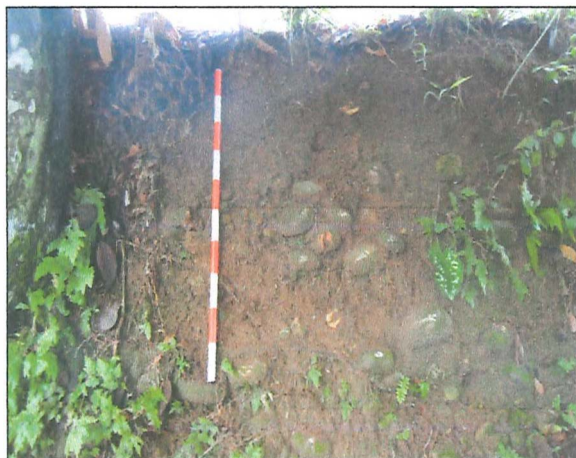
**Foto 76.** Perfil Estratigráfico 1 ZE2.

Para el PE1 y PE3 (Foto 76 y 77) se observó un suelo altamente rocoso especialmente desde los 25-30 cm de profundidad. Este tipo de rocas son redondeadas de diverso tamaño debido a la dinámica y depositación del río Viejo. Normalmente son suelos cafés oscuros, areno-arcillosos medianamente compactos.

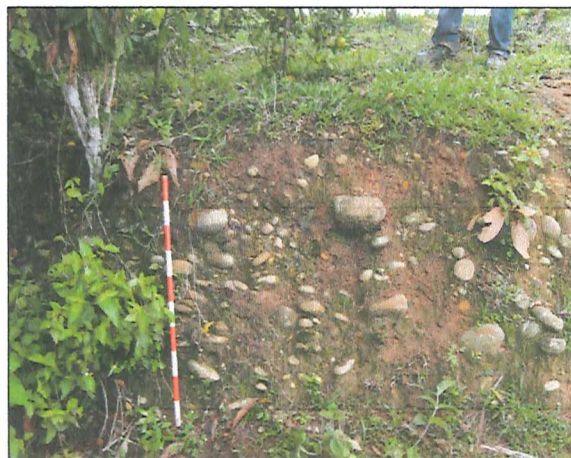
**Foto 77.** Perfil Estratigráfico 3 ZE2.

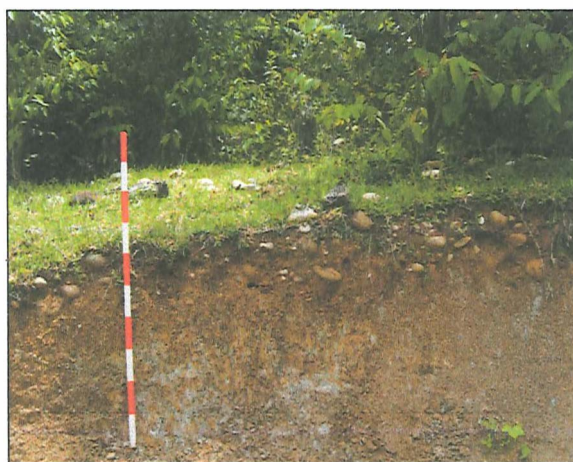
**Foto 78.** Perfil Estratigráfico 2 ZE2.

En el PE2 (Foto 78), se observaron suelos con horizonte A pardo amarillos en la parte alta con alta presencia de rocas redondeadas en los primeros 20-30 cm de profundidad. Se observa así misma poca raicilla. Son suelos medianamente compactos. Posteriormente aparece un Horizonte B pardo amarillo con intercalaciones, posiblemente ocasionada por procesos de gleización, no se observa raicillas, suelo altamente compacto, poca abundante presencia de gravas.

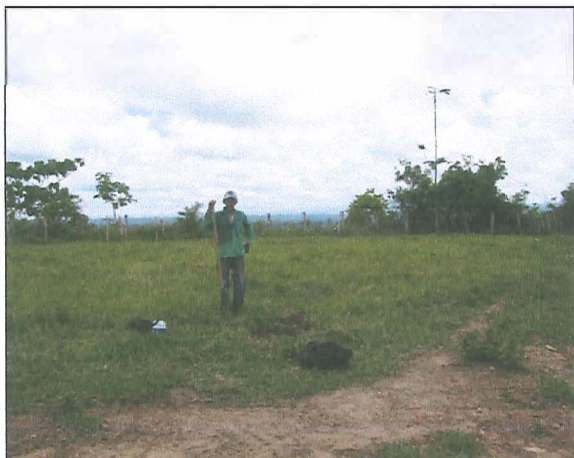
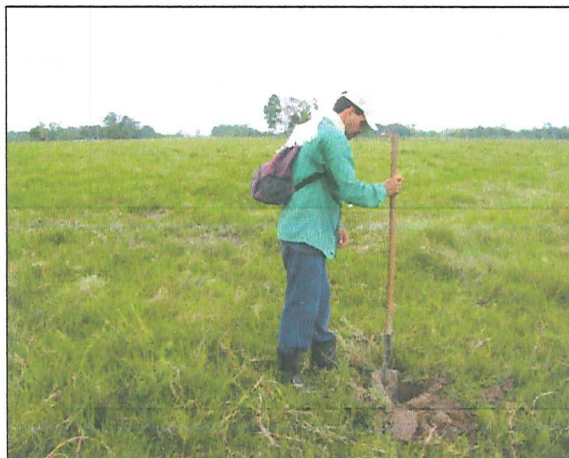
Localizada en dirección Este. Comprende un área de 0.8 hectáreas con geoformas planas en un 30%, su cobertura vegetal es de pastos con rastrojo, los suelos de esta zona permanecen anegados debido a las temporadas invernales, son suelos compactos y rocosos en otros sectores lo cual limitó la apertura de pozos de sondeo (Foto 79 y 80).

**Foto 79 y 80.** Sectores Planos ZE3.

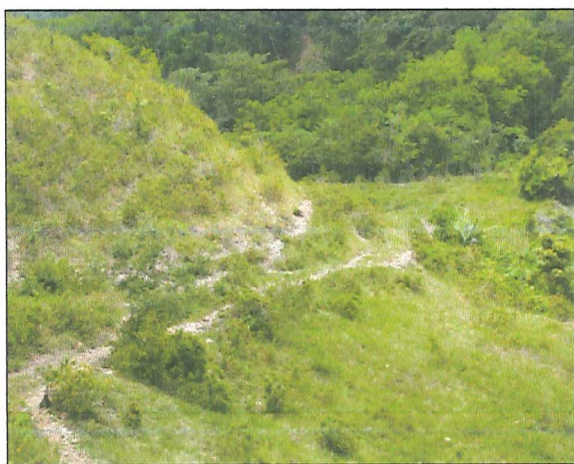
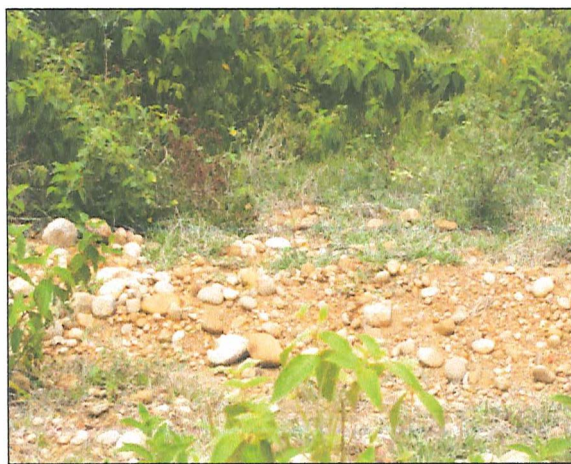
El 70% restante de esta zona comprende morfologías con descensos de laderas inclinadas y abruptas que desciende al paso del río Viejo. La cobertura vegetal es de árboles y pocos parches de pasto (Foto 81 y 82). Es en este sector de la zona donde se concentrará la explotación minera debido a la alta presencia de rocas.

**Foto 81 y 82.** Laderas inclinadas ZE3.
