ARQ  
3246  
ES.1

**RECONOCIMIENTO Y PROSPECCIÓN ARQUEOLÓGICA PARA LA  
EXPLOTACIÓN DE MATERIALES DE CONSTRUCCIÓN EN LOS CONTRATOS  
DE CONCESIÓN N° JKO-11051 (28 HECTÁREAS) BARRIO EL CAMPESTRE Y  
KAT-08301 (6 ÁREAS DE EXPLOTACIÓN CON UN TOTAL DE 5.3 HECTÁREAS)  
VEREDA LA UNIÓN. MUNICIPIO DE BARRANCABERMEJA, SANTANDER.**

HUVER ANDRÉS BARRIENTOS MARÍN  
*Antropólogo*  
*Universidad de Antioquia*

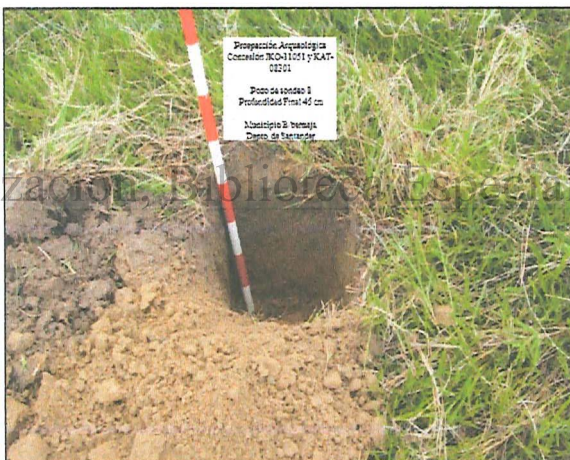
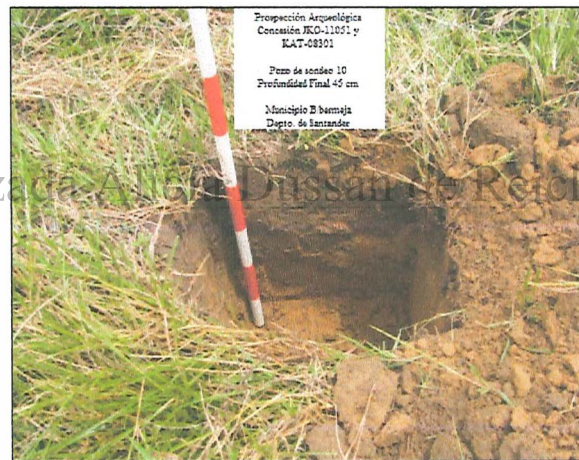
Los pozos de sondeo excavados mostraron suelos de edad intermedia, horizonte A café claro en la parte alta con presencia media de raicillas, suelo arcillo-arenoso. Posteriormente un horizonte AB Pardo con muy poca presencia de raicilla, suelo altamente compacto sin presencia de gravas. El Horizonte B pardo a pardo amarillo, sin presencia de raicillas, generalmente son suelos ligeramente compactos, arcillo-arenosos, poca presencia de gravas dispersas (Foto 83 y 84).

**Foto 83.** Pozo de Sondeo PS8 ZE3.

**Foto 84.** Pozo de Sondeo PS10 ZE3

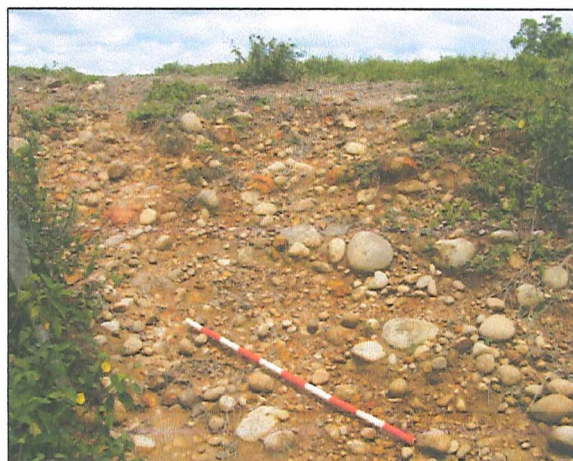
Localizada en dirección Oeste. Comprende un área de 0.6 hectáreas con geoformas irregulares de zonas planas y laderas con pendientes inclinadas del 50-60%. Su cobertura vegetal es de pastos con rastrojo y pocos árboles. Son suelos con alta presencia de rocas en superficie. Está área fue anteriormente removida debido a actividades mineras, sin permisos legales previos, que fueron desarrolladas para la extracción de materiales. (Foto 85).

**Foto 85.** *Suelos removidos ZE4.*

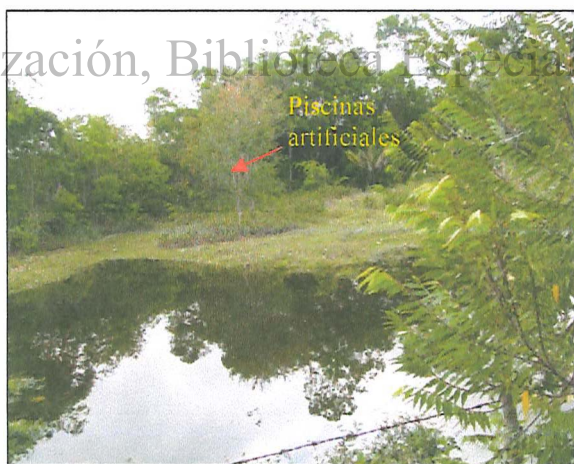
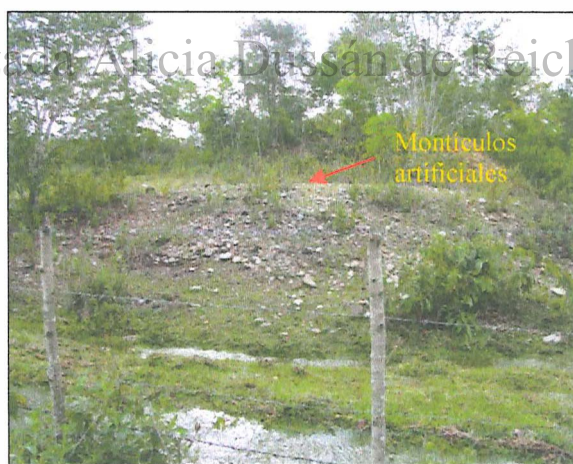
Debido a las anteriores remociones antrópicas, durante la temporada invernal, se forman piscinas artificiales que cubren gran parte del área (Foto 86). En los alrededores del área se observaron de igual manera montículos artificiales construidos por las maquinas al momento de la acumulación del material (Foto 87).

**Foto 86 y 87.** *Paisaje General ZE4.*

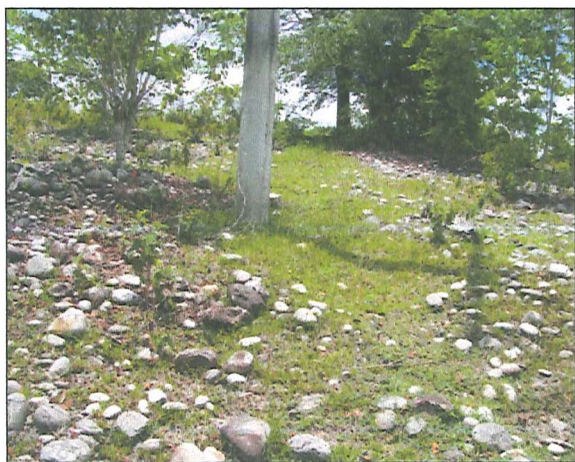
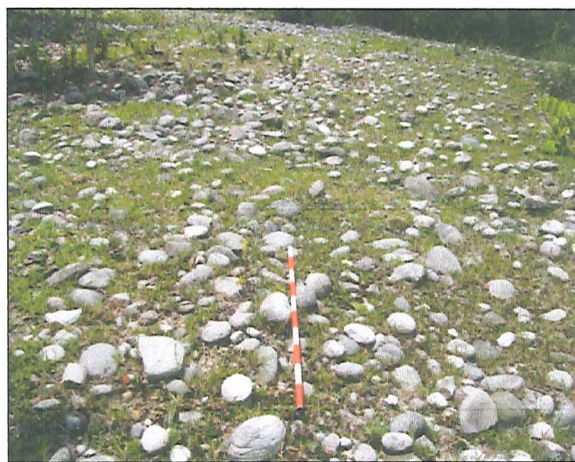
Localizada en dirección Suroeste. Comprende un área de 0.6 hectáreas con geoformas irregulares de zonas semi-planas y laderas con pendientes inclinadas del 50-60%. Su cobertura vegetal es de pastos con rastrojo y pocos árboles. Son suelos con alta presencia de rocas en superficie. Los suelos de esta ZE al parecer no han sido removidos, sin embargo pretenden ser un foco de interés minero por la abundante presencia de rocas. (Foto 88 y 89).

*Foto 88 y 89. Paisaje general ZE5.*

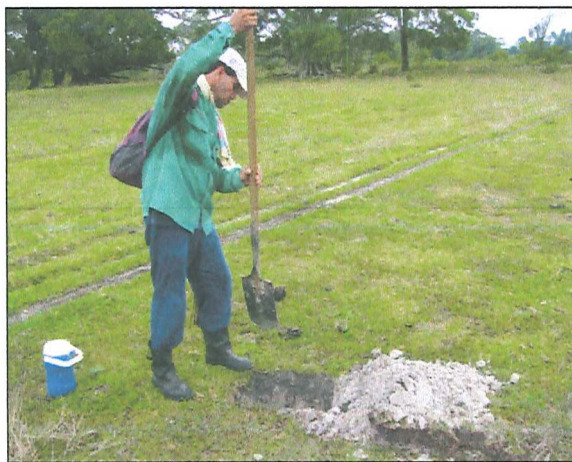
Durante los recorridos realizados en esta ZE, fue posible identificar un sector sin presencia dominante de rocas en superficie, por lo que se efectuó la apertura de tres pozos de sondeo (Tabla 13).

*Foto 90. Apertura pozo en ZE5.*

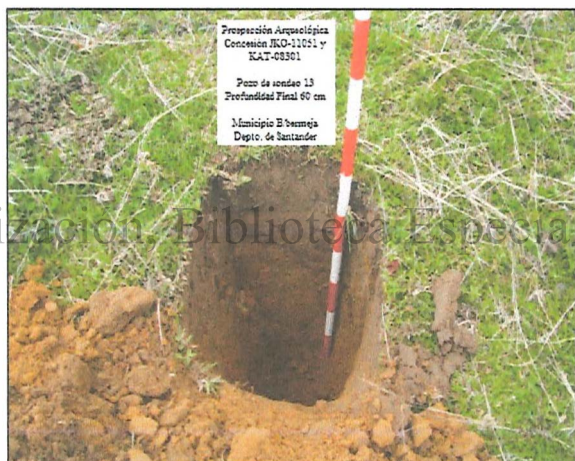
**Foto 91.** Pozo de Sondeo PS13 ZE5.

Los pozos de sondeo PS9 y PS13 excavados mostraron suelos de edad intermedia, horizonte A café claro en la parte alta con presencia media de raicillas, suelo arcillo-arenoso. Posteriormente un horizonte AB Pardo con muy poca presencia de raicilla, suelo altamente compacto sin presencia de gravas. El Horizonte B pardo a pardo amarillo, sin presencia de raicillas, generalmente son suelos ligeramente compactos, arcillo-arenosos, poca presencia de gravas dispersas (Foto 91).

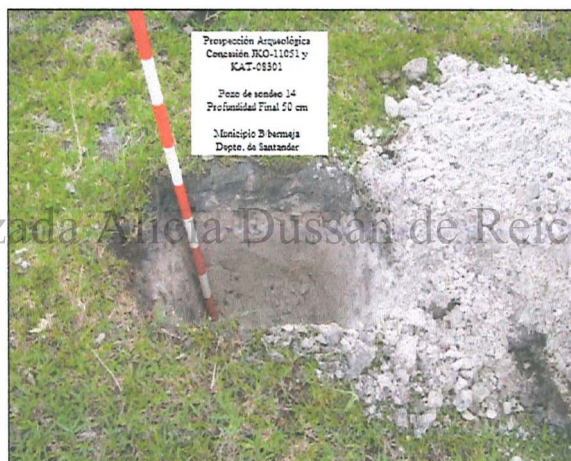
**Foto 92.** Pozo de Sondeo PS14 ZE5

Particularmente el PS14 mostró un suelo gris oscuro en su horizonte A, altamente arenoso y poca presencia de pasto, posee una compactación media. Seguidamente aparece un horizonte B color blanco, igual de arenoso sin presencia de gravas, raicillas. Este pozo alcanzó una profundidad de 50 cm, con el fin de descartar la presencia/ausencia de evidencias arqueológicas (Foto 92). Con el fin de descartar de igual manera la presencia de algún tipo de “Rasgo” se recorrió la zona y se observó que gran parte de los suelos presentan este tipo de matriz, incluso expuesta en superficie.

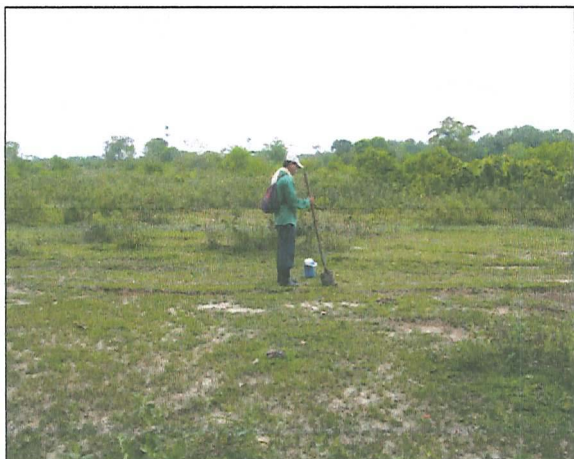
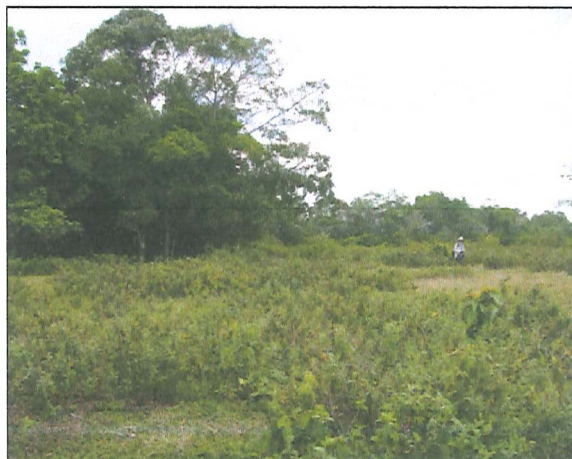
Localizada en dirección Suroeste. Comprende un área de 0.4 hectáreas con geoformas planas en un 40%, su cobertura vegetal es de pastos con rastrojo, los suelos de esta zona son compactos y rocosos lo cual limitó la apertura de pozos de sondeo (Foto 93 y 94).

**Foto 93 y 94.** Cobertura pastos ZE6.

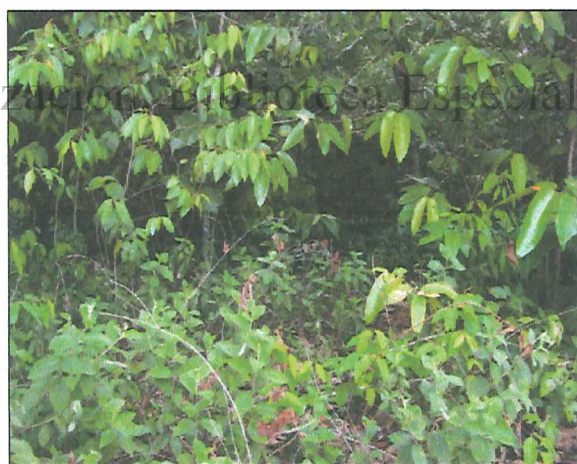
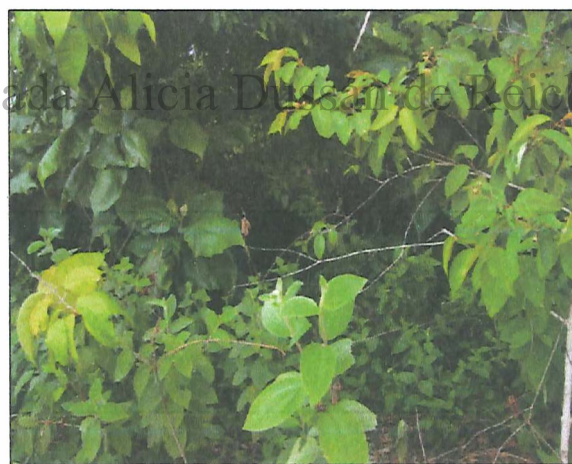
El 60% restante de esta zona comprende morfologías con descensos de laderas inclinadas y abruptas. La cobertura vegetal es altamente boscosa, representada por árboles y rastrojo alto (Foto 95 y 96).

**Foto 95 y 96.** Cobertura boscosa y laderas inclinadas ZE6.

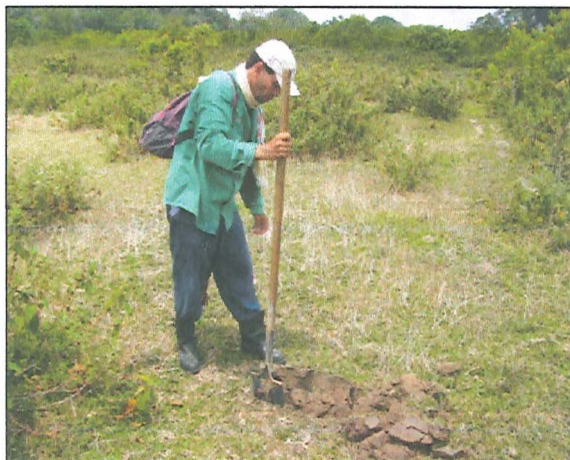
A pesar de las condiciones naturales localizadas en esta zona de explotación, se excavaron tres pozos de sondeo (Foto 97) (Tabla 14) que permitieron describir las características estratigráficas observadas.

**Foto 97.** *Apertura de Pozo en ZE6.*

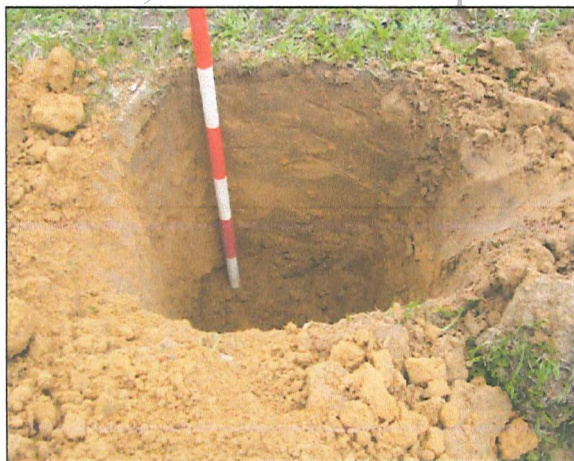
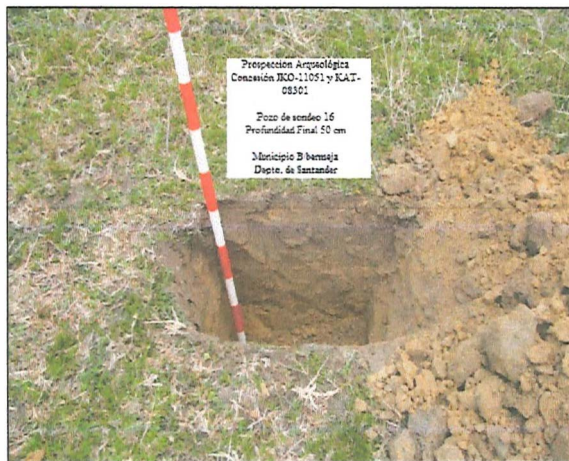
Los tres pozos de sondeo excavados mostraron suelos de edad intermedia, horizonte A café claro en la parte alta con presencia media de raicillas, suelo arcillo-arenoso. Posteriormente un horizonte AB Pardo con muy poca presencia de raicilla, suelo altamente compacto sin presencia de gravas. Un Horizonte B pardo a pardo amarillos, sin presencia de raicillas, generalmente son suelos ligeramente compactos, arcillo-arenosos, poca presencia de gravas dispersas (Foto 98 y 99).

**Foto 98.** *Pozo de Sondeo PS15 ZE6.*

**Foto 99.** *Pozo de Sondeo PS16 ZE6*
