## INFORME FINAL

# Prospección arqueológica para construcción del proyecto vivienda MonteMadero, Municipio de la Ceja, Antioquia

BOGOTÁ D.C.  
JUNIO DE 2016

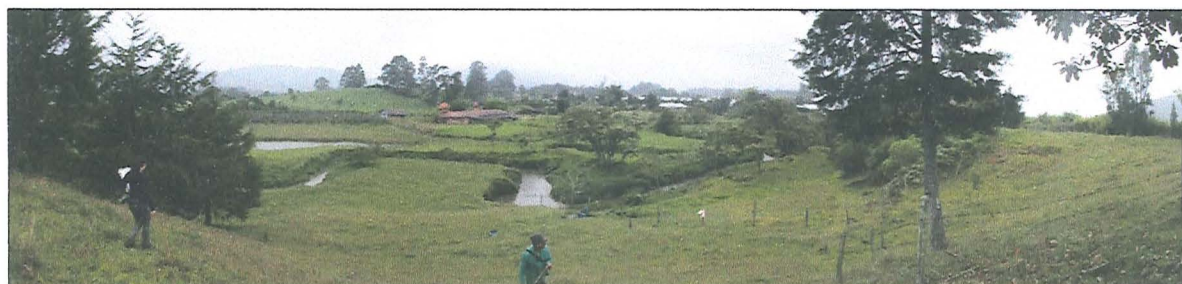
**Imagen 1. Panorámica Paisajística del área intervenida**

Se realizó un examen visual de los terrenos interiores y aledaños al lote y no se observaron desplazamientos y hundimientos de importancia en las capas de suelo. El lote donde se tiene proyectado construir la edificación, está ubicado en una zona de baja pendiente, no muestra inestabilidades, ni movimientos de masa considerables, siendo por tanto un sitio donde podrá desarrollarse el proyecto sin mayores inconvenientes.

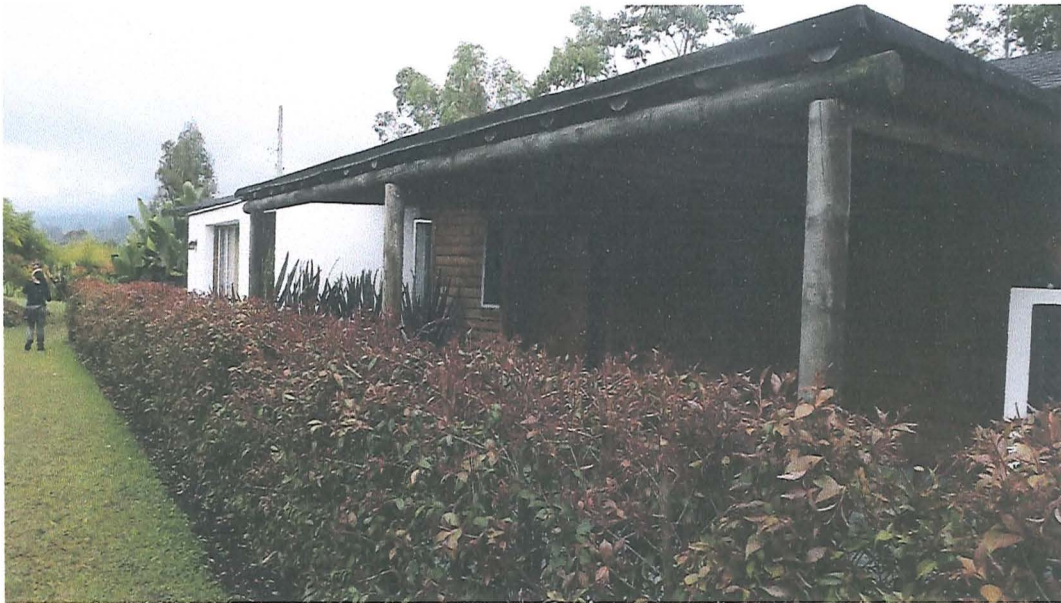
**Imagen 2.** Vivienda costado Sur  
Coordenadas: N6° 02.993' W75° 24.031'

Esta estructura está ubicada en una colina sobre una terraza natural con algunas adecuaciones este espacio no se va intervenir por parte de la obra.

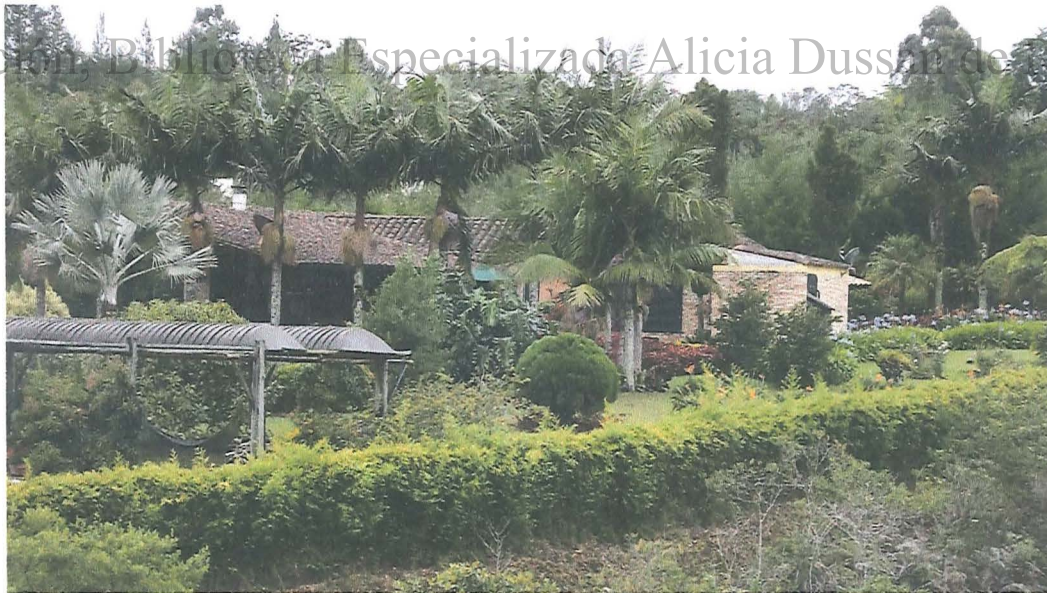
**Imagen 3.** Vivienda costado sur-oeste  
Coordenadas: N6° 03.057' W75° 24.044'

Esta estructura se encuentra en la zona más baja de la pendiente del polígono, es habitada por sus dueños, esta zona no va a ser intervenida por las obras.

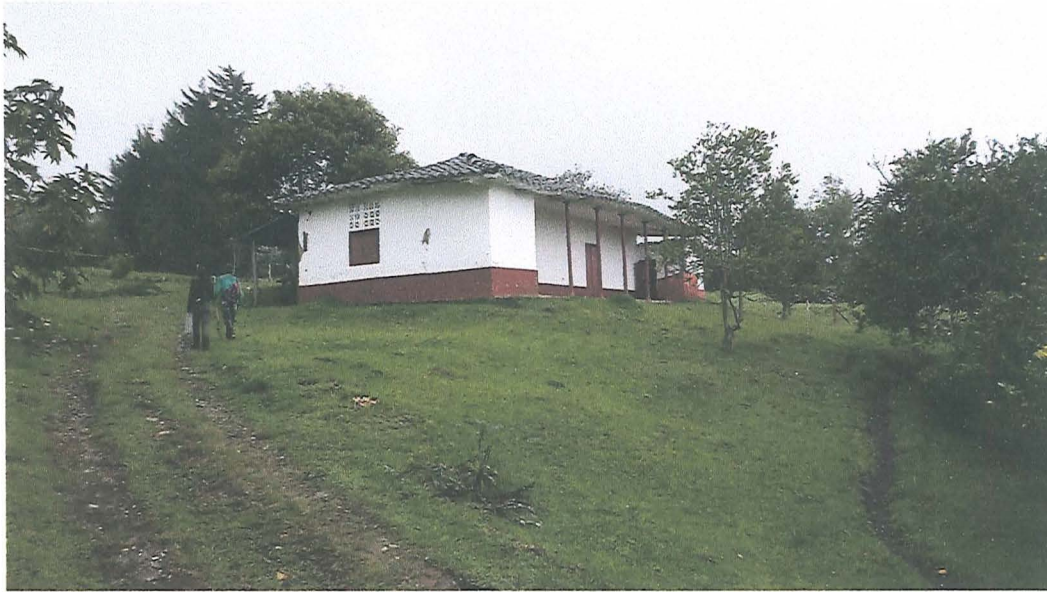
**Imagen 4.** Vivienda costado Norte  
 Coordenadas: N6° 03.281' W75° 24.075'

Esta estructura se encuentra en la zona más alta de la pendiente del polígono, era habitada por los encargados de la seguridad de la finca, para su construcción fue necesaria la adecuación de la zona para crear una terraza artificial.

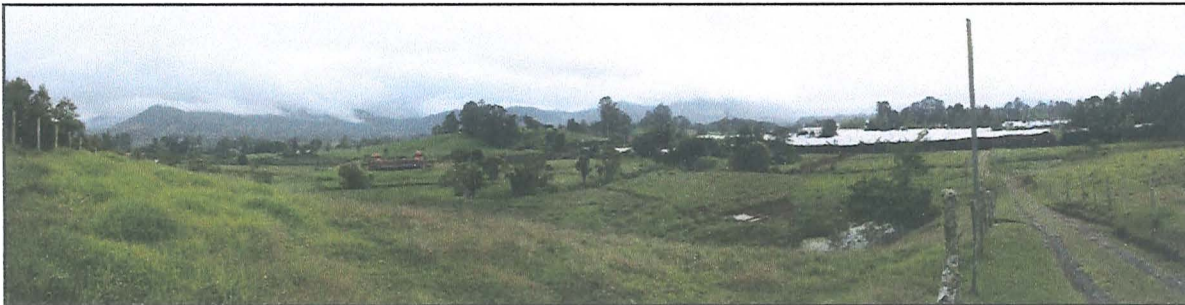
**Imagen 5.** Paisaje costado sur del polígono

Se observa como el área cae de norte a sur con inclinaciones leves a un pequeño valle ondulado (*Ver plano 1*)

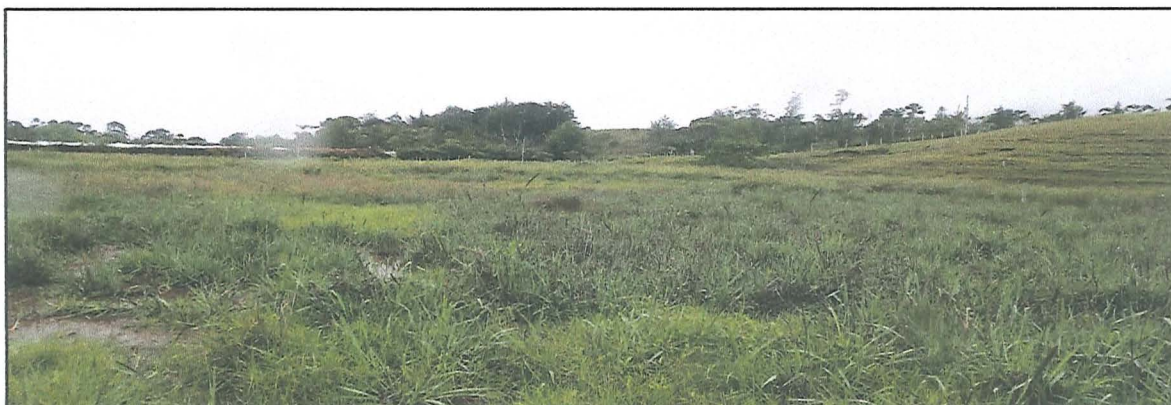
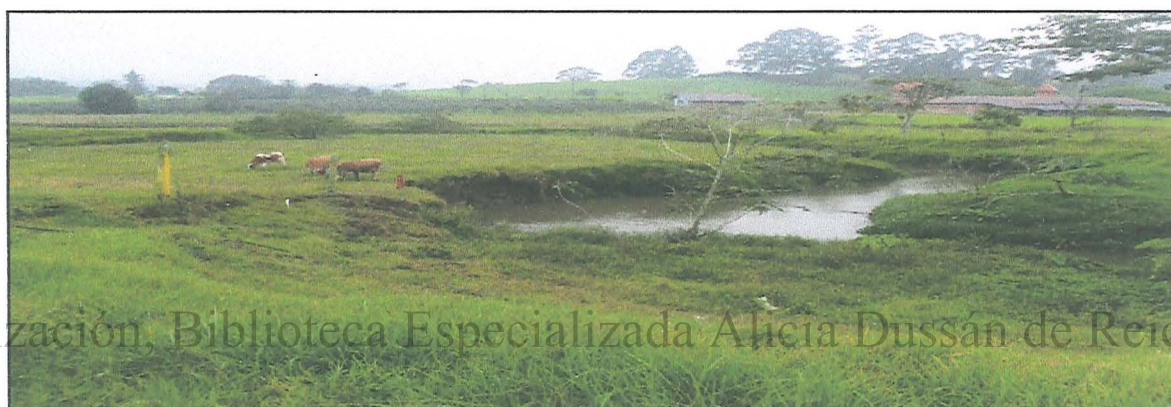
**Imagen 7.** Valle inundable costado sur del polígono

El pequeño valle en la parte sur del polígono cuenta con leves ondulaciones en el terreno. Estos terrenos han sido utilizados en los últimos años para ganado, por la quebrada se inundan con facilidad.

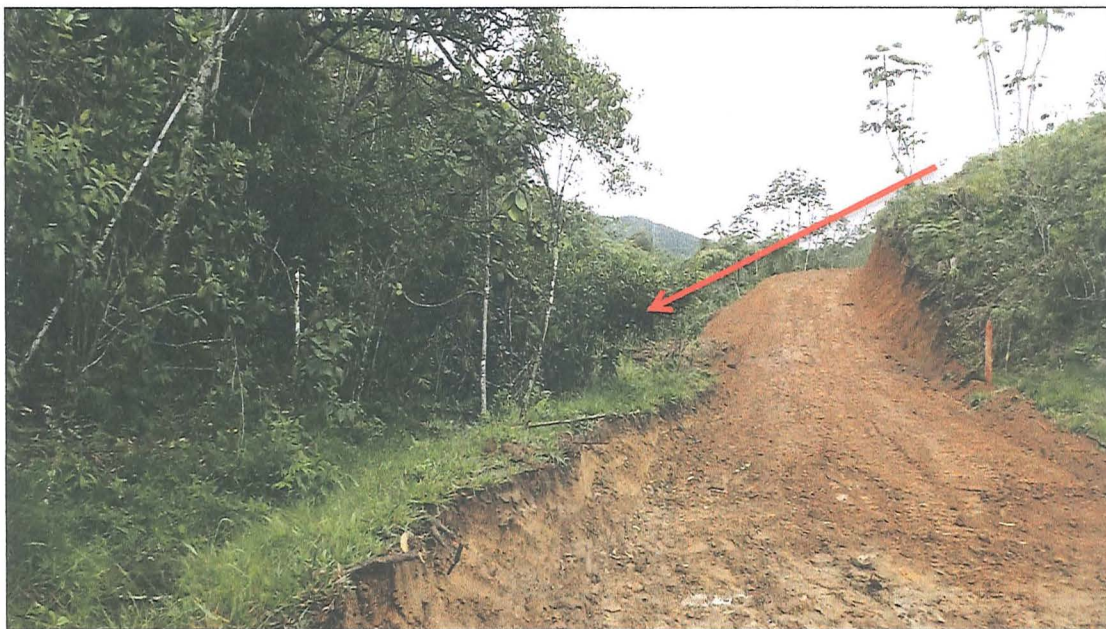
**Imagen 8.** Pendiente vista norte del polígono

La inclinación del terreno va desde la parte más alta en una colina en el costado norte y cae al sur, en una quebrada que serpentea todo el costado sur. El terreno se encontraron vías de acceso no solo a la finca sino a la vereda; además se observan en el costado norte del polígono líneas de escorrentía que van desde la parte alta y caen al valle, y un bosque de pino de cultivo para aprovechamiento que no se va a intervenir.

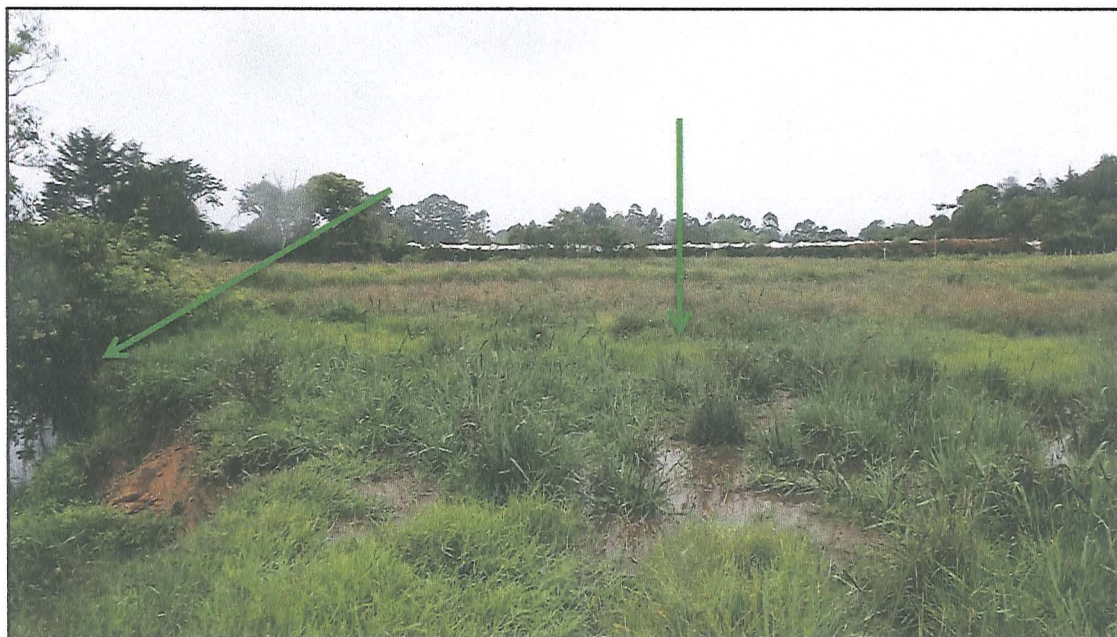
**Imagen 10.** Quebrada y zonas inundables en el costado sur del polígono

Se observaron durante la prospección que la zona sur del polígono se inunda tanto por acción de la quebrada cuando se desborda, como por las características del suelo arcillosos que no filtran el agua.

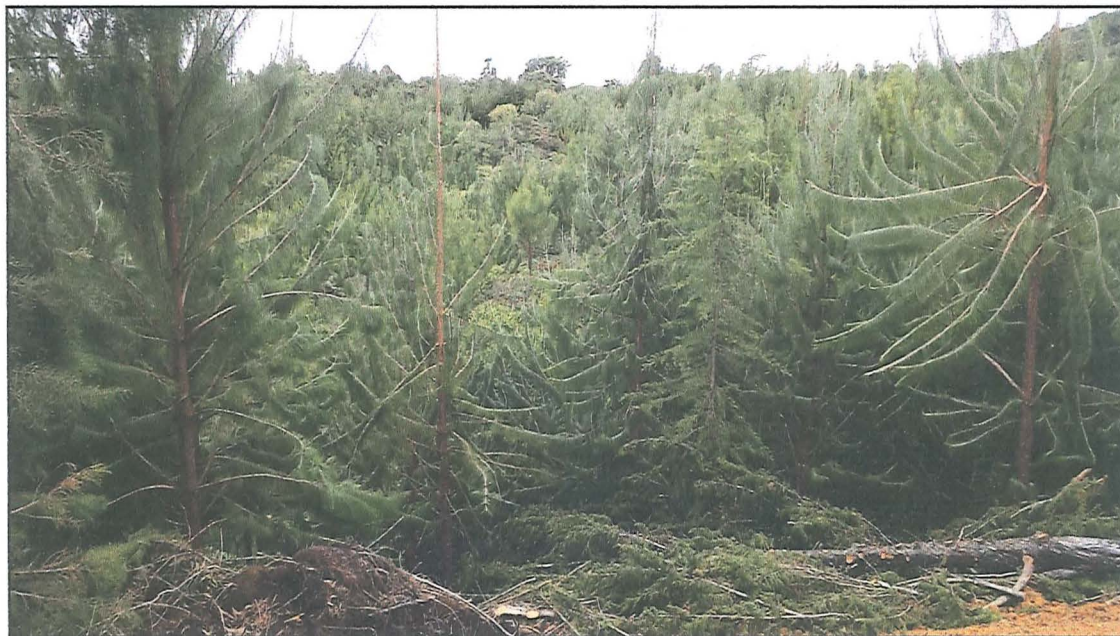
**Imagen 12.** Bosque de pinos para aprovechamiento.

En la zona norte del polígono se evidencio la presencia de un cultivo de pino para aprovechamiento comercial, en esta zona no se van a realizar actividades de construcción, de igual forma en caso de ser necesaria la intervención se recomienda el monitoreo de estas zonas, ya que por medio de solo una

prospección en superficie no es posible descartar la posible presencia de material arqueológico, evidencias de ocupación o de uso del espacio, esto quedara consignado en el plan de manejo arqueológico.

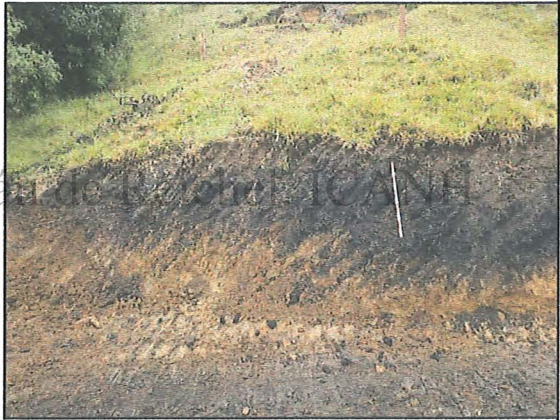
| PERFIL<br>N° | COORDENADAS | TIPO DE SUELO Y CARACTERÍSTICAS | RESULTADO | FOTO |
|---|---|---|---|---|
| 1 | N6° 02.968'<br>W75° 23.808' | Se encuentra una capa superficial de 10 cm. de material orgánico, seguido de una capa arcillo-limosa, menos compacta hasta 90 cm. Esta zona es usada para pastos de ganadería | Negativo | |

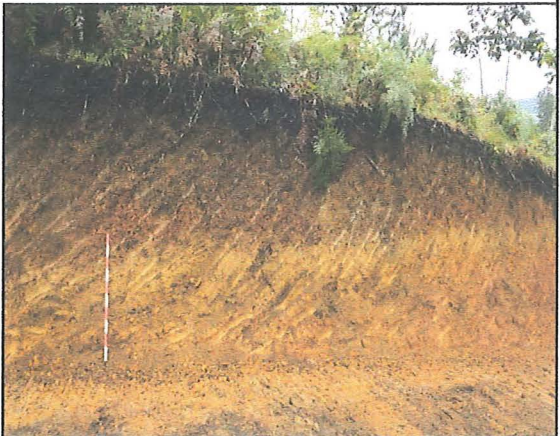
| PERFIL<br>N° | COORDENADAS | TIPO DE SUELO Y CARACTERÍSTICAS | RESULTADO | FOTO |
|---|---|---|---|---|
| 2 | N6° 02.983'<br>W75° 23.880' | Se encuentra una capa superficial de 10 cm. de material orgánico, seguido de una capa arcillo-limosa, menos compacta hasta 1 metro, terminando en un estrato de 1 metro de arcillas. | Negativo | |

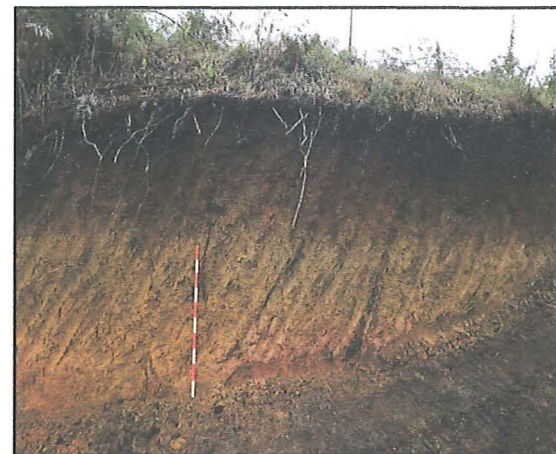
3

Se encuentra una capa superficial de 10 cm. de material orgánico, seguido de una capa arcillo-limosa, menos compacta hasta 50 cm y finalmente una capa de 1 metro de arcillas.

Negativo

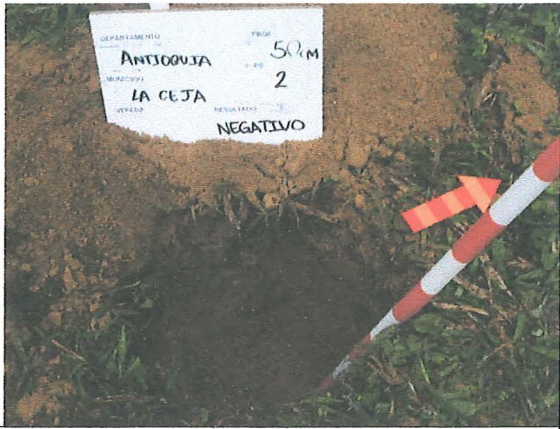
| 2 | N6° 02.956'<br>W75° 23.775' | Se encuentra una capa superficial de 5 cm. de material orgánico seguido de una capa arcillo-limosa menos compacta hasta los 45 cm. | Negativo | |

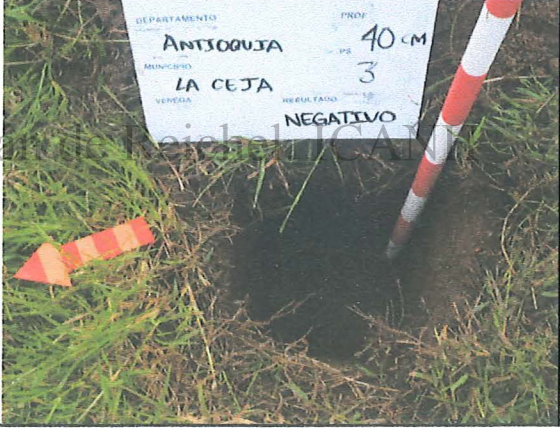
| 3 | N6° 02.943'<br>W75° 23.759' | Se encuentra una capa de 45 cm. de material orgánico sin cambios en la estratigrafía, muy húmeda. | Negativo | |

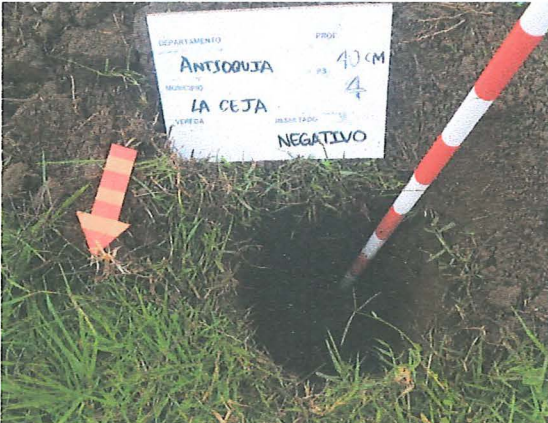
| 4 | N6° 02.940'<br>W75° 23.782' | Se encuentra una capa de 45 cm. de material orgánico sin cambios en la estratigrafía, muy húmeda. | Negativo | |

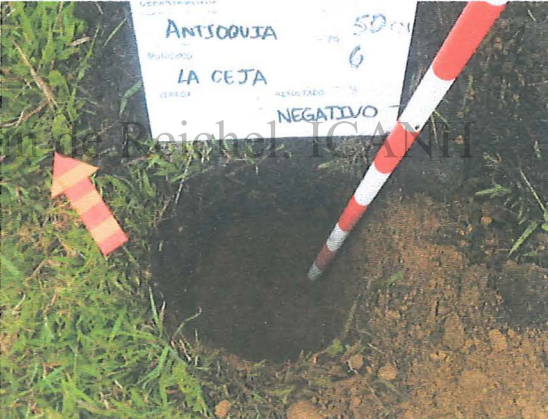
| 5 | N6° 02.932'<br>W75° 23.782' | Se encuentra una capa superficial de 5 cm. de material orgánico seguido de una capa arcillo-limosa menos compacta hasta los 45 cm. | Negativo | |

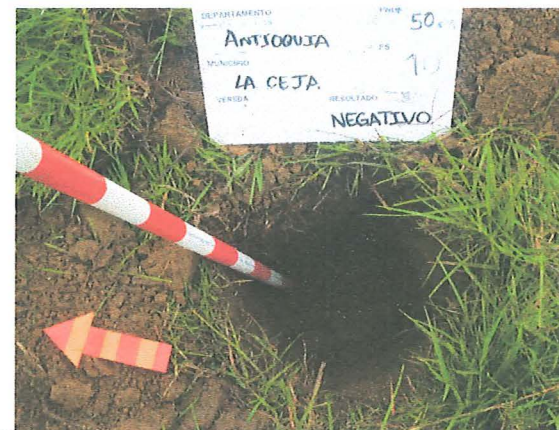
11

Se encuentra una capa superficial de 5 cm. de material orgánico seguido de una capa arcillo-limosa menos compacta hasta los 45 cm.

Negativo

N6° 02.916'  
W75° 23.854'

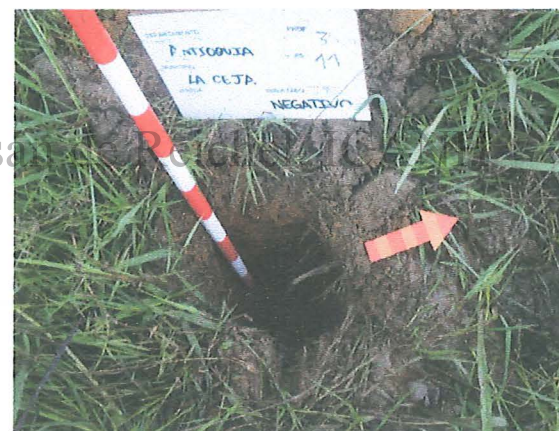
Se encuentra una capa superficial de 5 cm. de material orgánico seguido de una capa arcillo-limosa compacta hasta los 25 cm.

Negativo

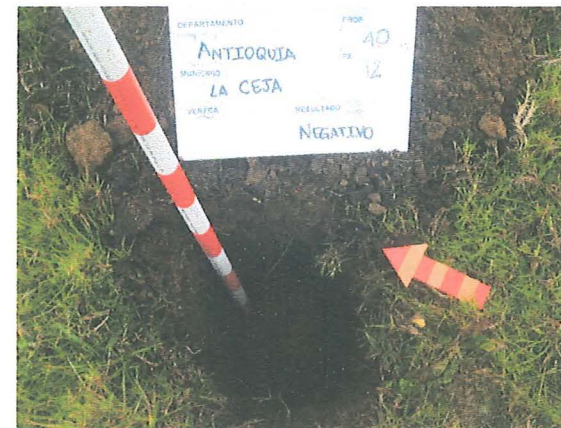
13

Se encuentra una capa superficial de 5 cm. de material orgánico seguido de una capa arcillo-limosa menos compacta hasta los 35 cm.

Negativo

N6° 03.006'  
W75° 23.888'

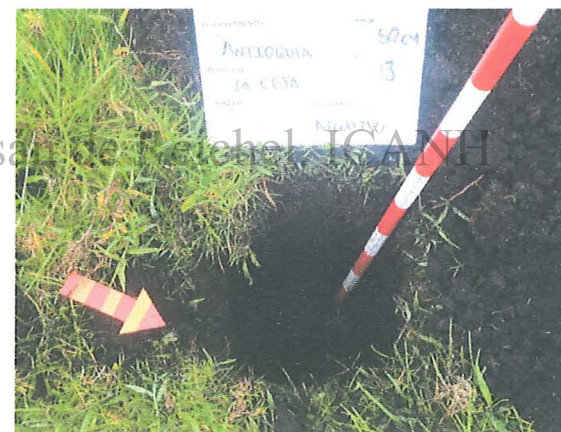
Se encuentra una capa de 45 cm. de material orgánico sin cambios en la estratigrafía, muy húmeda.

Negativo

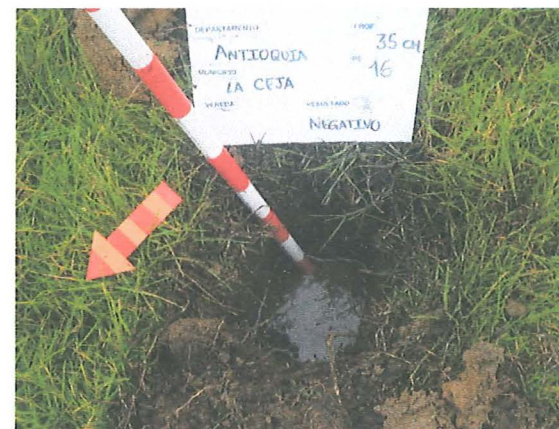
17

Se encuentra una capa de 45 cm. de material orgánico sin cambios en la estratigrafía, con un nivel freático muy alto en zona inundable.

Negativo

N6° 02.934'  
W75° 23.937'

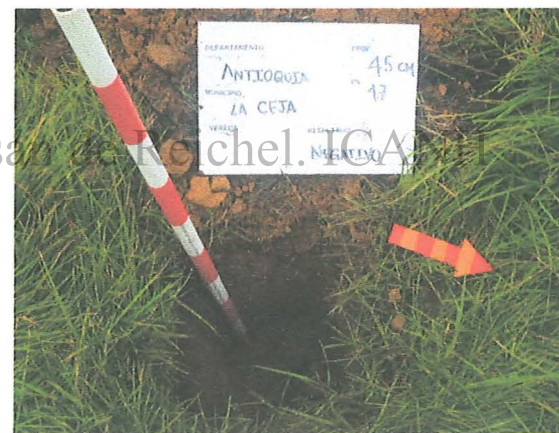
Se encuentra una capa superficial de 5 cm. de material orgánico seguido de una capa arcillo-limosa menos compacta hasta los 40 cm.

Negativo

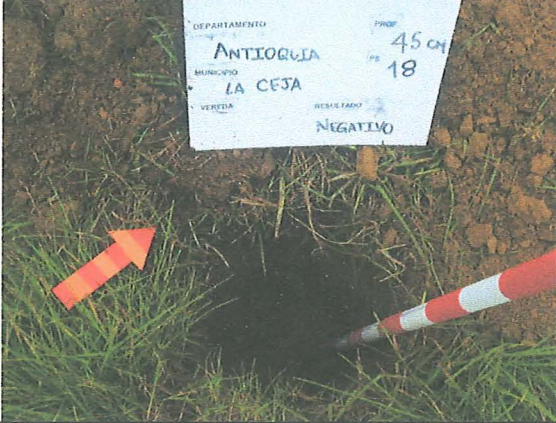
| 18 | N6° 02.951'<br>W75° 23.951' | Se encuentra una capa superficial de 5 cm. de material orgánico seguido de una capa arcillo-limosa menos compacta hasta los 40 cm. | Negativo | |

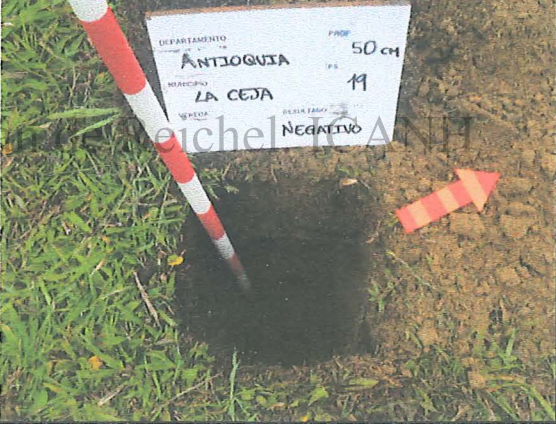
| 19 | N6° 02.981'<br>W75° 23.983' | Se encuentra una capa superficial de 5 cm. de material orgánico seguido de una capa arcillo-limosa menos compacta hasta los 45 cm. | Negativo | |

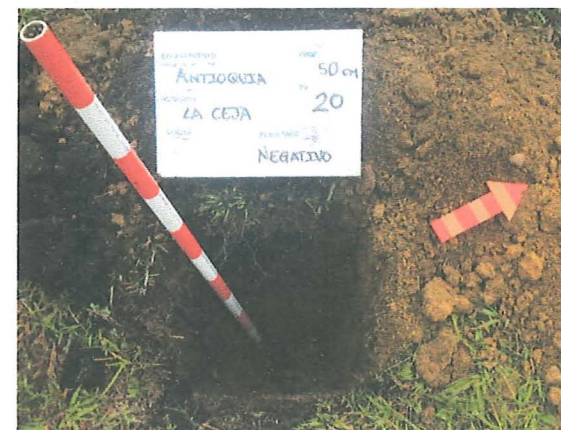
20

Se encuentra una capa superficial de 5 cm. de material orgánico seguido de una capa arcillo-limosa menos compacta hasta los 45 cm.

Negativo

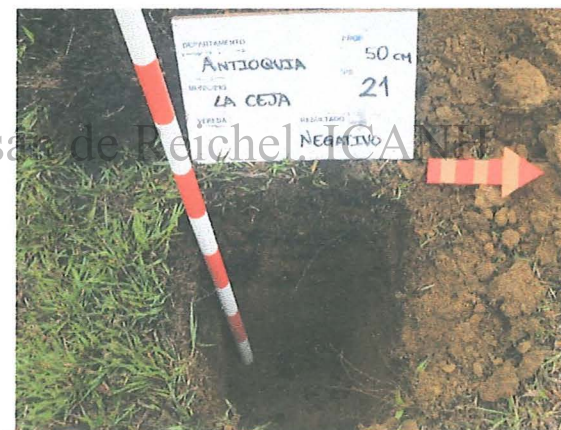
21

Se encuentra una capa superficial de 5 cm. de material orgánico seguido de una capa arcillo-limosa menos compacta hasta los 45 cm.

Negativo

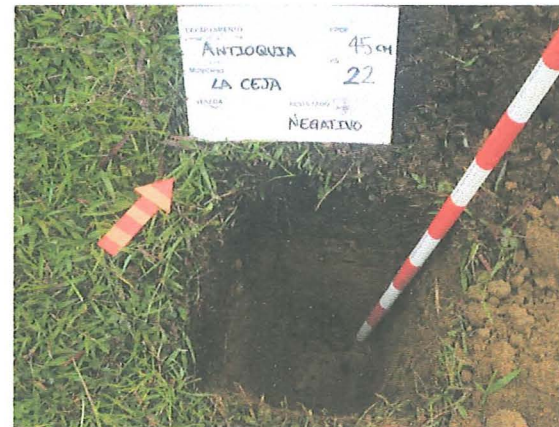
22

Se encuentra una capa superficial de 5 cm. de material orgánico seguido de una capa arcillo-limosa menos compacta hasta los 40 cm.

Negativo
