## PROGRAMA DE ARQUEOLOGÍA PREVENTIVA PARA EL PROYECTO MONTE RIZZO, BOGOTÁ D.C.

### INFORME FINAL Y PLAN DE MANEJO ARQUEOLÓGICO

AUTORIZACIÓN DE INTERVENCIÓN ARQUEOLÓGICA No.6805.

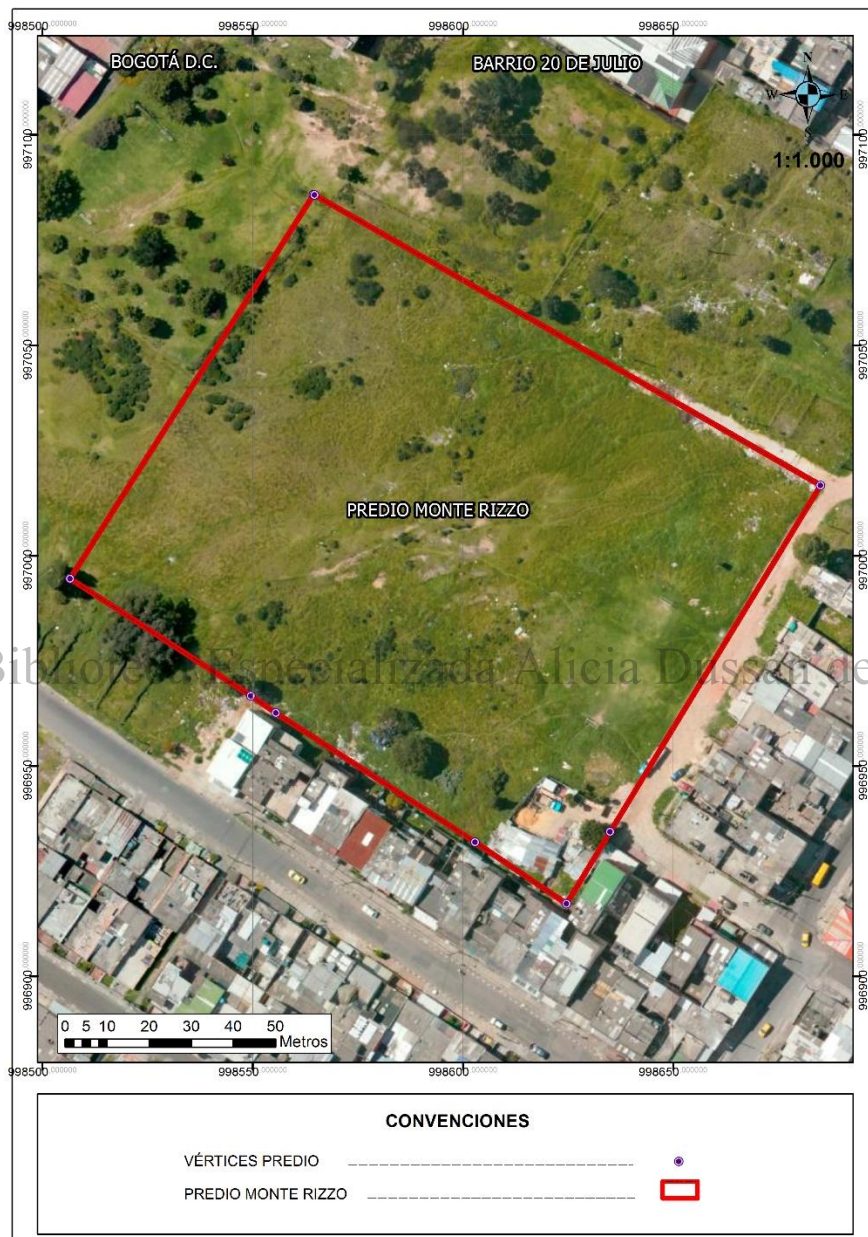
Figura 7 Delimitación del predio proyecto Monte Rizzo.

abarca 1,57 Ha en la que se realizará un proyecto urbanístico correspondiente a torres de apartamentos entre 12 y 13 pisos (Figura 7 y Tabla 1).

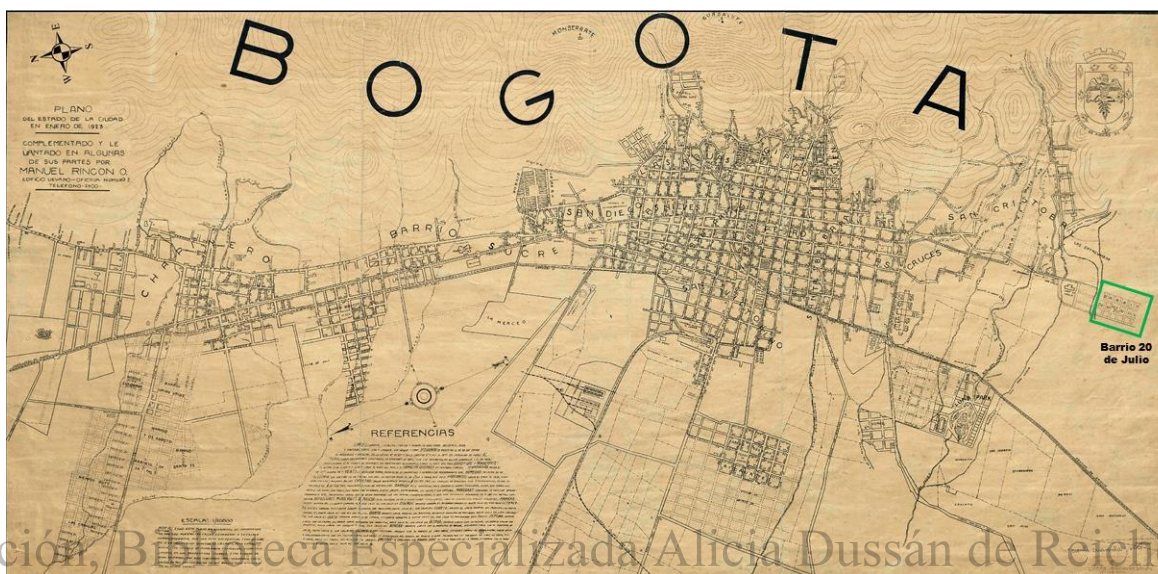
**Figura 8** Plano de la ciudad de Bogotá (1923) donde se observa el inicio de la urbanización del barrio 20 de Julio.

Como se mencionó, el desarrollo de la ciudad de Bogotá en el siglo XX se realizó hacia el norte, dejando la zona sur sin grandes desarrollos urbanísticos, como se puede observar en los planos de la ciudad que no registran las grandes extensiones de tierra hacia esta parte de la ciudad (Figura 8). Bogotá mantuvo la forma de ciudad colonial, compacta y sin grandes cambios morfológicos a pesar de haberse vuelto más densa durante el siglo XIX (Beuf 2012); esta densificación permitió la modificación del paisaje por medio del surgimiento de nuevos barrios que fueron apareciendo aleatoriamente, en todos los puntos de la ciudad. Hacia el norte se ubicaron los barrios residenciales ocupados por las élites; mientras que en el sur los barrios obreros fueron habitados por las clases baja y media (Páez 2015). Ya en 1923, se observa la creación

del núcleo del barrio 20 de julio, el cual como ya se exploró, tuvo su desarrollo a partir de la construcción y actividad del templo (Figura 8).

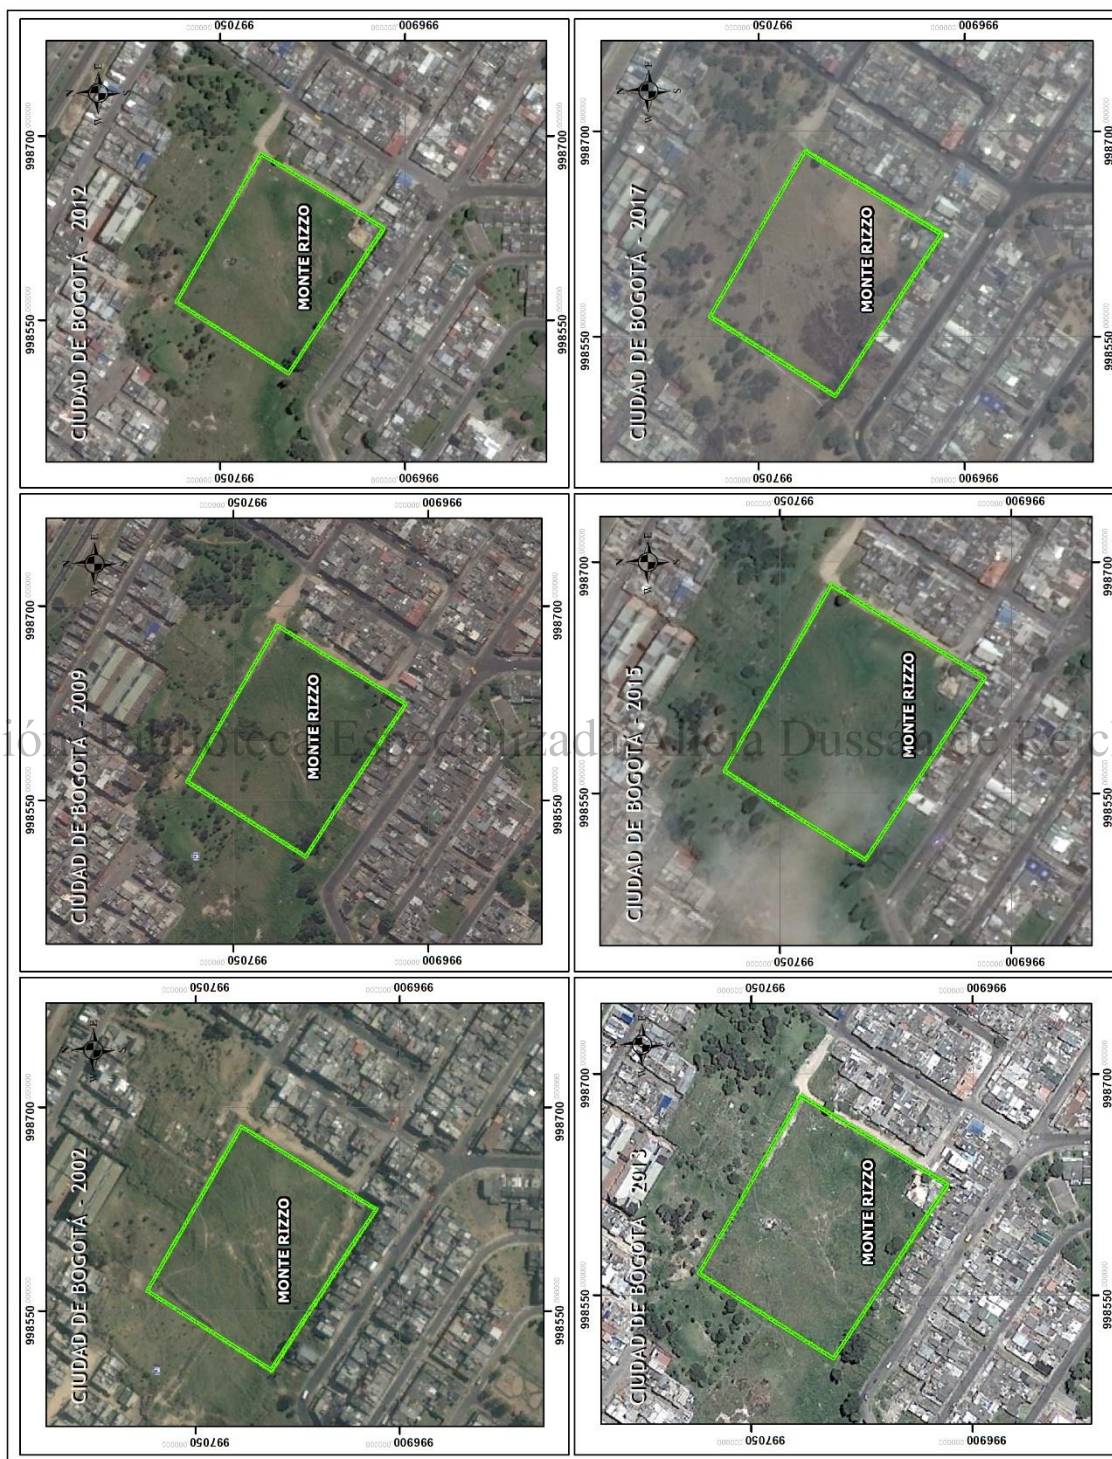
Figura 9 Fotografía satelital del polígono de estudio los últimos 15 años.

Esta configuración se observa para el polígono del proyecto Monte Rizzo, ya que en los últimos 15 años (Figura 9), no se han observado cambios constructivos que alteren la estructura del polígono. La transformación del terreno se observa en la deforestación de los arbustos y la erosión del terreno, como se observa desde el 2013 hasta la actualidad (Figura 9). La construcción que se encuentra en el margen suroriental aparece a partir del año 2012 de la forma en que se encuentra actualmente. Antes de esto se observa una construcción más pequeña (año 2009) que se erige sobre un camino que recorre el margen sur del polígono (Figura 8). Los terrenos erosionados que atraviesan el polígono corresponden a diversos caminos, lo que supone el uso del terreno como lugar de tránsito entre lo alto y bajo.

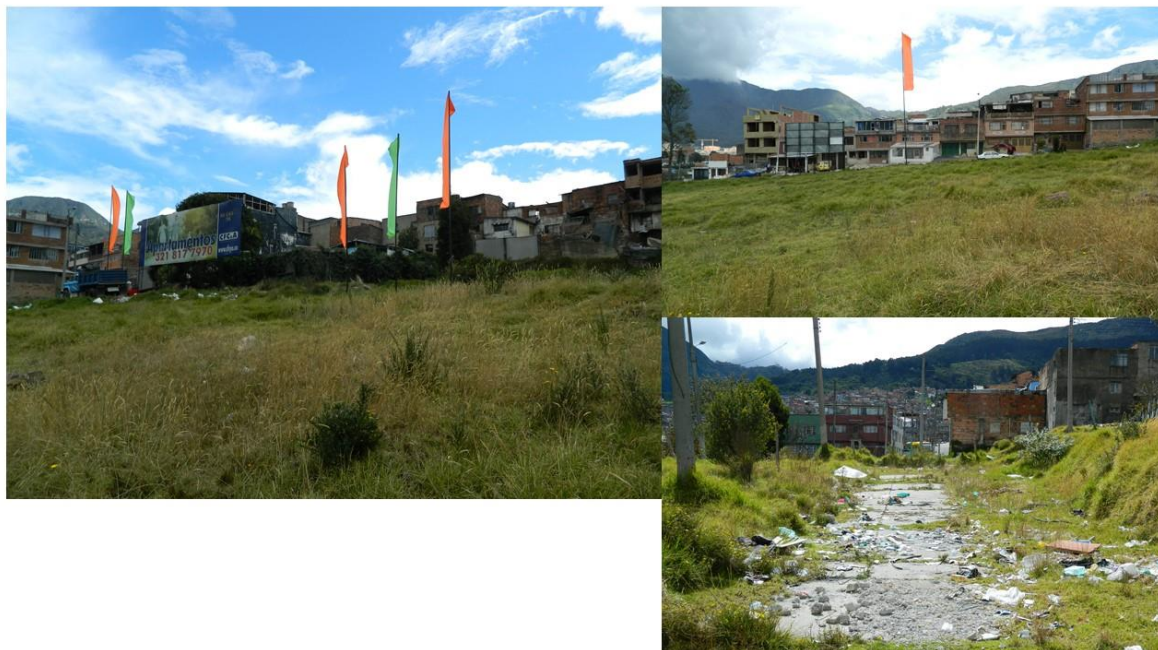
Figura 12 Morfología del polígono del proyecto Monte Rizzo.

Las características geomorfológicas del área del polígono corresponden a una zona de elevación, falda de la ladera (Figura 12), con una morfología ondulada suave a recta con pendientes medias entre  $14^\circ$  y  $18^\circ$  e inferiores a  $10^\circ$  en las partes medias del área. La topografía del terreno es inclinada y cae en sentido oriente-occidente entre las cotas 2635 y la 2613 (Figura 13), con pendientes hasta de  $22^\circ$ . A nivel regional el polígono se localiza al sur del río San Cristóbal. Está distribuido en rellenos antrópicos y depósitos coluviales que yacen discordantes sobre rocas de edad Terciaria pertenecientes a la Formación Bogotá. El proyecto se sitúa en el flanco oeste del Anticlinal de Bogotá, estructura conformada por rocas del Cretáceo y Terciario; está situado sobre la unidad depositacional en laderas cuyas geoformas corresponden a ladera de acumulación, conformada por un lóbulo coluvial y rellenos antrópicos (Figura 11); además de una colina depositacional (CFC&A 2017).

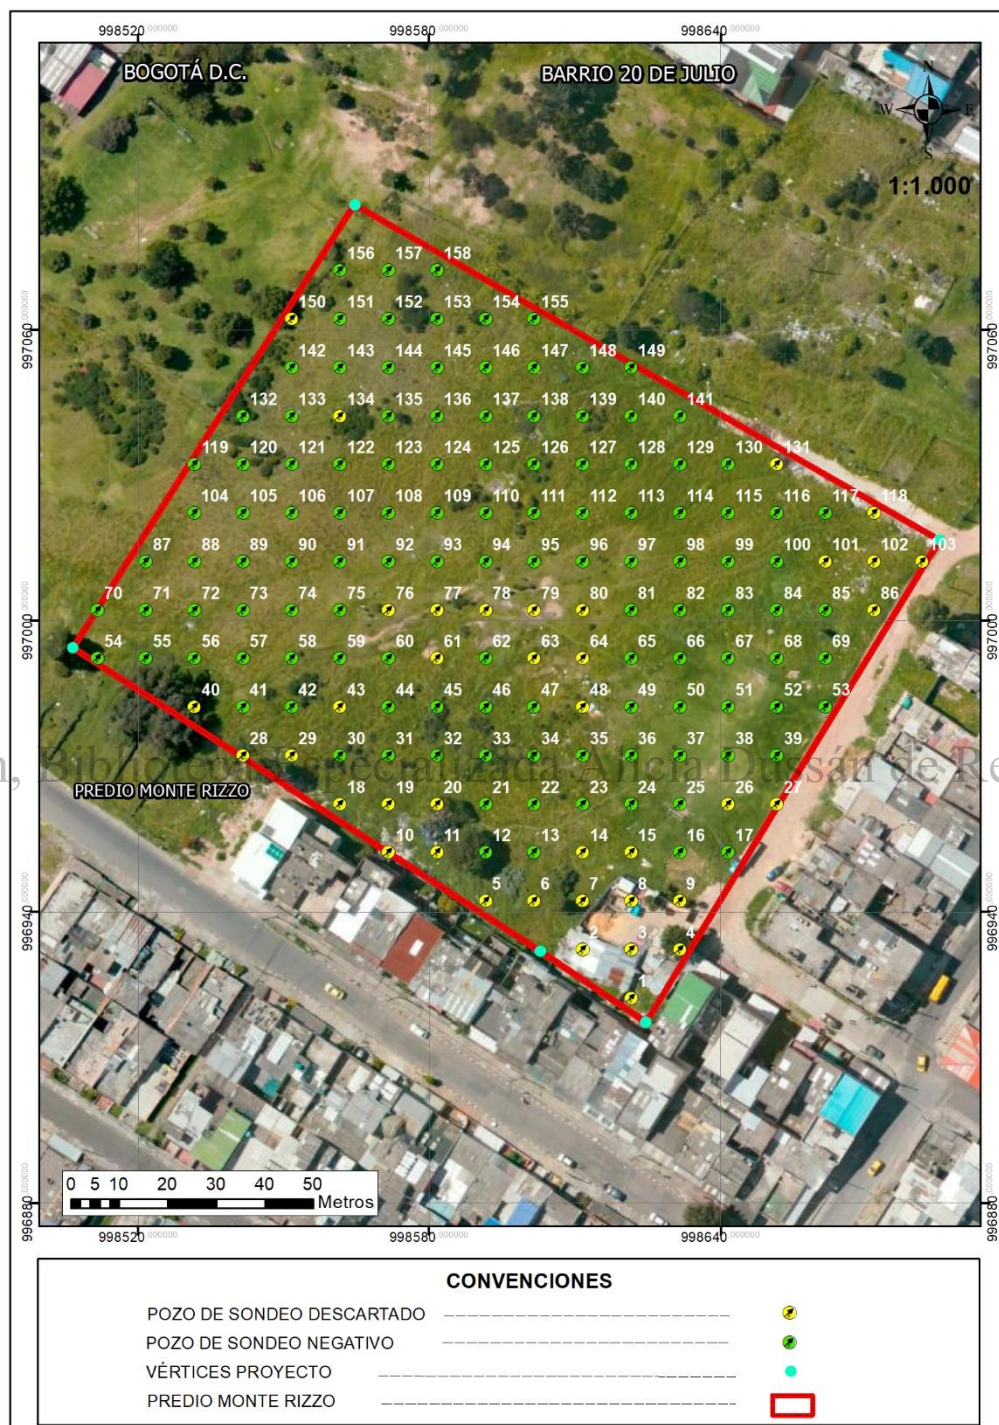
Figura 14 Resultados de la prospección para el polígono del proyecto Monte Rizzo.

El porcentaje de pozos descartados corresponde al 24.68% (39/158) del total de los proyectados para el polígono objeto de estudio (Figura 14). El primer grupo de pozos descartados (pozo 1, 2, 3, 4, 8, 9) se ubican en la esquina suroriente del polígono donde se edifica una fábrica de ladrillos y depósito de arena. Los pozos 5, 6 y 7 se encuentran en los límites y alrededores de esta edificación, los cuales han sido utilizados como basurero de las construcciones que limitan en el margen sur del polígono (Figura 15).

Por último, en la esquina nororiental del polígono, los pozos 86, 101, 102, 103 y 118 fueron descartados (Figura 14), primero por presentarse una alta concentración de desechos constructivos y raíces, que se evidenciaron cuando se procedió a levantar la capa de pasto (Figura 18); segundo, la pavimentación de la carrera 1A (vía que se muestra en la figura 18), no permitió la realización de los pozos 27 y 103 (Figura 18). En el margen noroccidental, se descartaron dos pozos: 134 y 150; el primero, se encuentra ubicado en una zona de abundante vegetación y pequeños arbustos. El segundo, se encuentra sobre un caño de aguas negras, el cual se encuentra lleno de basuras.

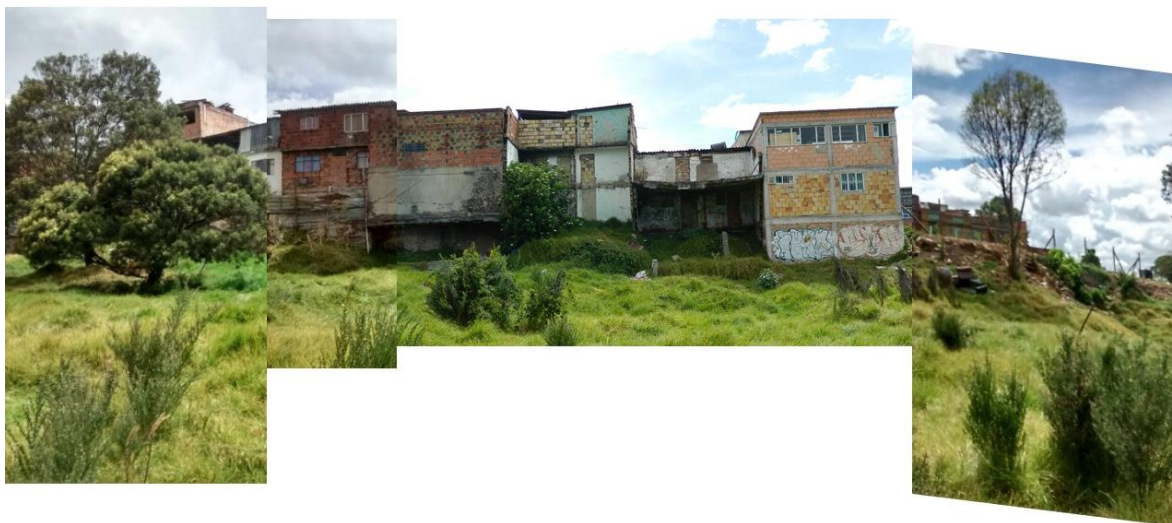
Figura 16 Construcciones del margen sur del polígono del proyecto Monte Rizzo.

El segundo conjunto de pozos descartados corresponde a aquellos ubicados sobre el margen sur, debajo o justo en el límite de las casas que se encuentran allí (Figura 16). Las características constructivas de estas edificaciones muestran que, a lo largo de los años, se han ido adicionando pisos hasta convertirlas en pequeños edificios. Las ampliaciones constructivas y el uso de las edificaciones a lo largo del tiempo muestran la afectación del suelo, el cual se ha erosionado a causa de la labor de cimentación de estas construcciones. Como se referenció anteriormente (Figura 11), el uso del polígono sirve como depósito de desechos de construcción; en particular, para este sector del polígono los desechos corresponden a la demolición de estas ampliaciones. El abandono de las mismas hace que sea una zona de riesgo de derrumbe, por lo que los pozos (pozo 10) debajo de las mismas no fueron realizados.

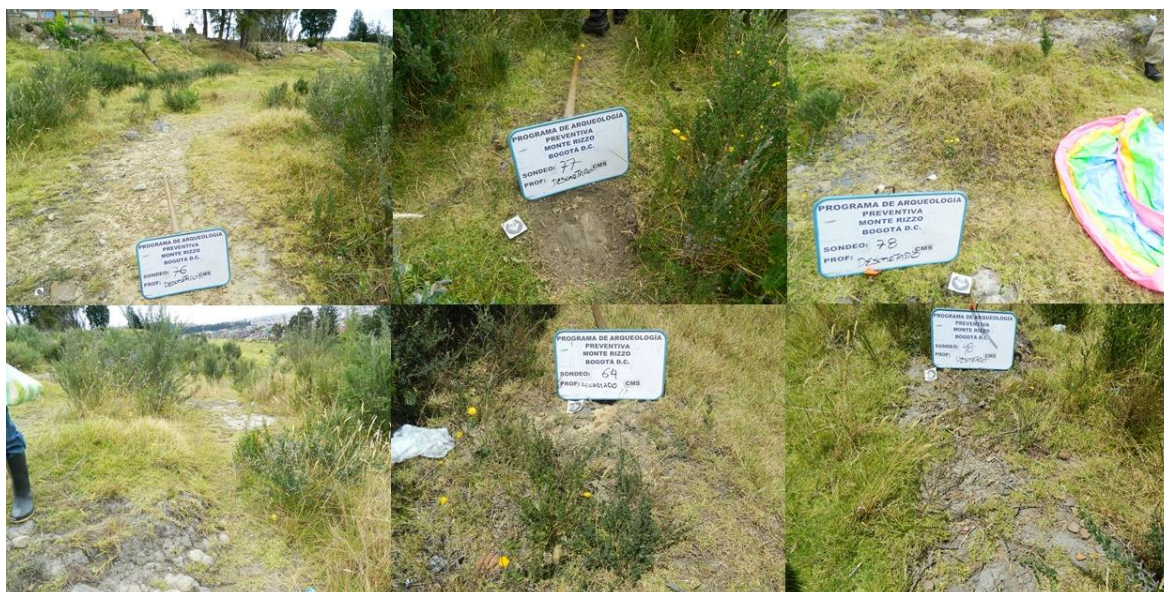
Figura 17 Zona central del polígono donde se encuentra el camino.

En el centro del polígono se encuentra un camino que ha sido cubierto por múltiples capas de recebo y desechos de construcción y apisado por el tránsito humano que recorre el área (Figura 17). La ausencia de vegetación evidencia el uso constante de este camino; de igual manera, los residuos de material carbonizados dispuestos entre grandes piedras a manera de fogatas refuerzan la idea del uso del polígono por parte de personas en situación de calle del sector.

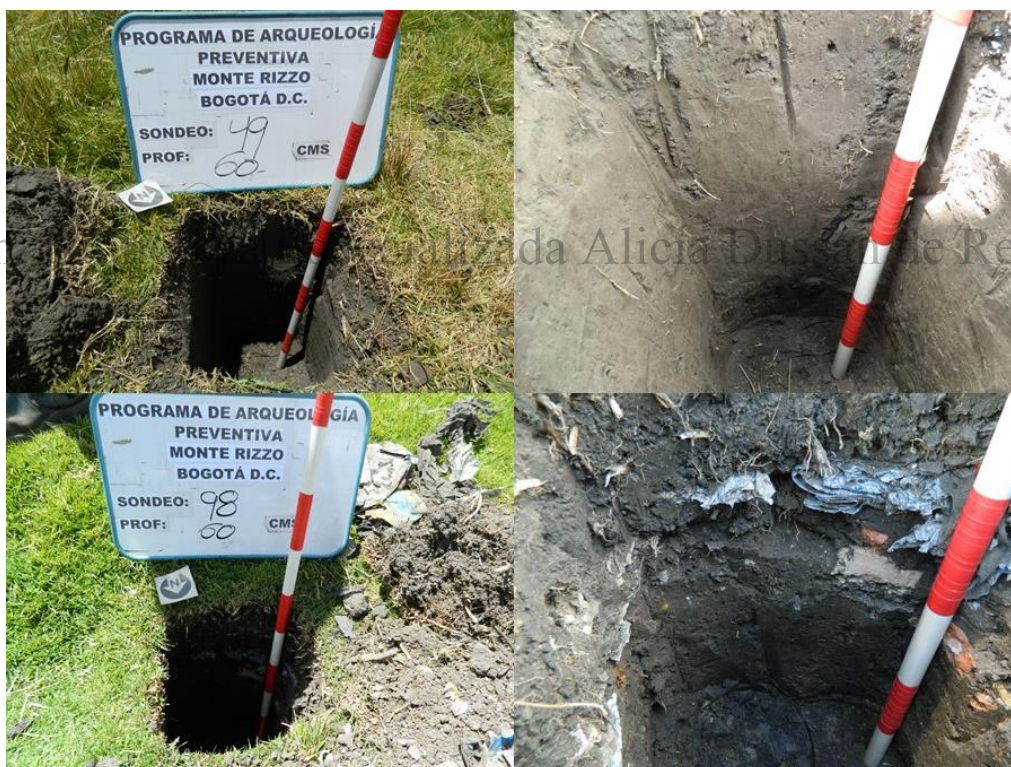
Figura 19 Pozos (49 y 98) de mayor profundidad.

En general, se pudo observar en los pozos sin materiales de relleno y desechos orgánicos e inorgánicos que la estratigrafía del terreno es en general, similar. Los pozos 49 y 98 (Figura 19), que permitieron descender a una profundidad mayor-, presentan en los primeros 5-10 cms la capa orgánica (CO), con abundantes raíces de pasto, material vegetal en descomposición y suelo negro limoso muy fino. El siguiente estrato (estrato A), corresponde a un suelo arcillo-arenoso oscuro (negro o pardo) compacto. Este estrato va aproximadamente entre los 5-10 cms y los 30-60 cms de profundidad. El último estrato presente (estrato B), corresponde a un suelo limoarcilloso de color pardo oscuro o gris negro, cuya textura continúa siendo fina.

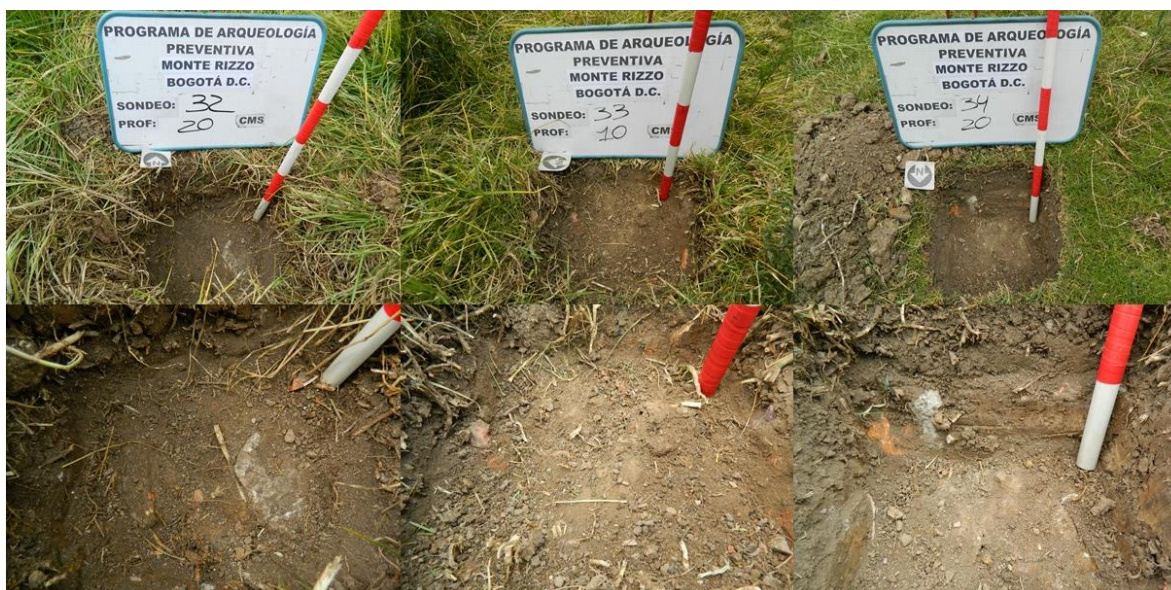
Figura 20 Estratigrafía de pozos 32 al 34.

Los pozos 32, 33 y 34, realizados sobre la parte plana del polígono del proyecto Monte Rizzo, presentan una estratigrafía homogénea con suelos arcilloarenosos que aparecen a menos de 10 cms de profundidad (Figura 20), luego de una pequeña (casi inexistente) de capa orgánica. En zonas planas del nororiente del polígono, se encuentran suelos

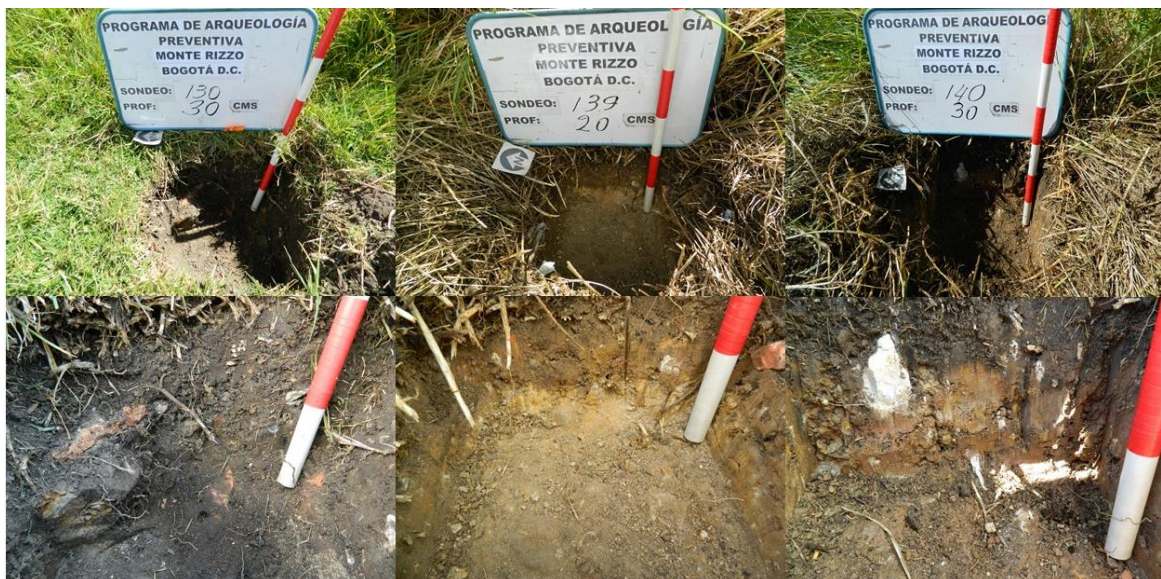
Figura 21 Suelo arcilloso en pozos 130, 139 y 140.

completamente arcillosos (Figura 21), los cuales aparecen después de los 10 cms de profundidad.

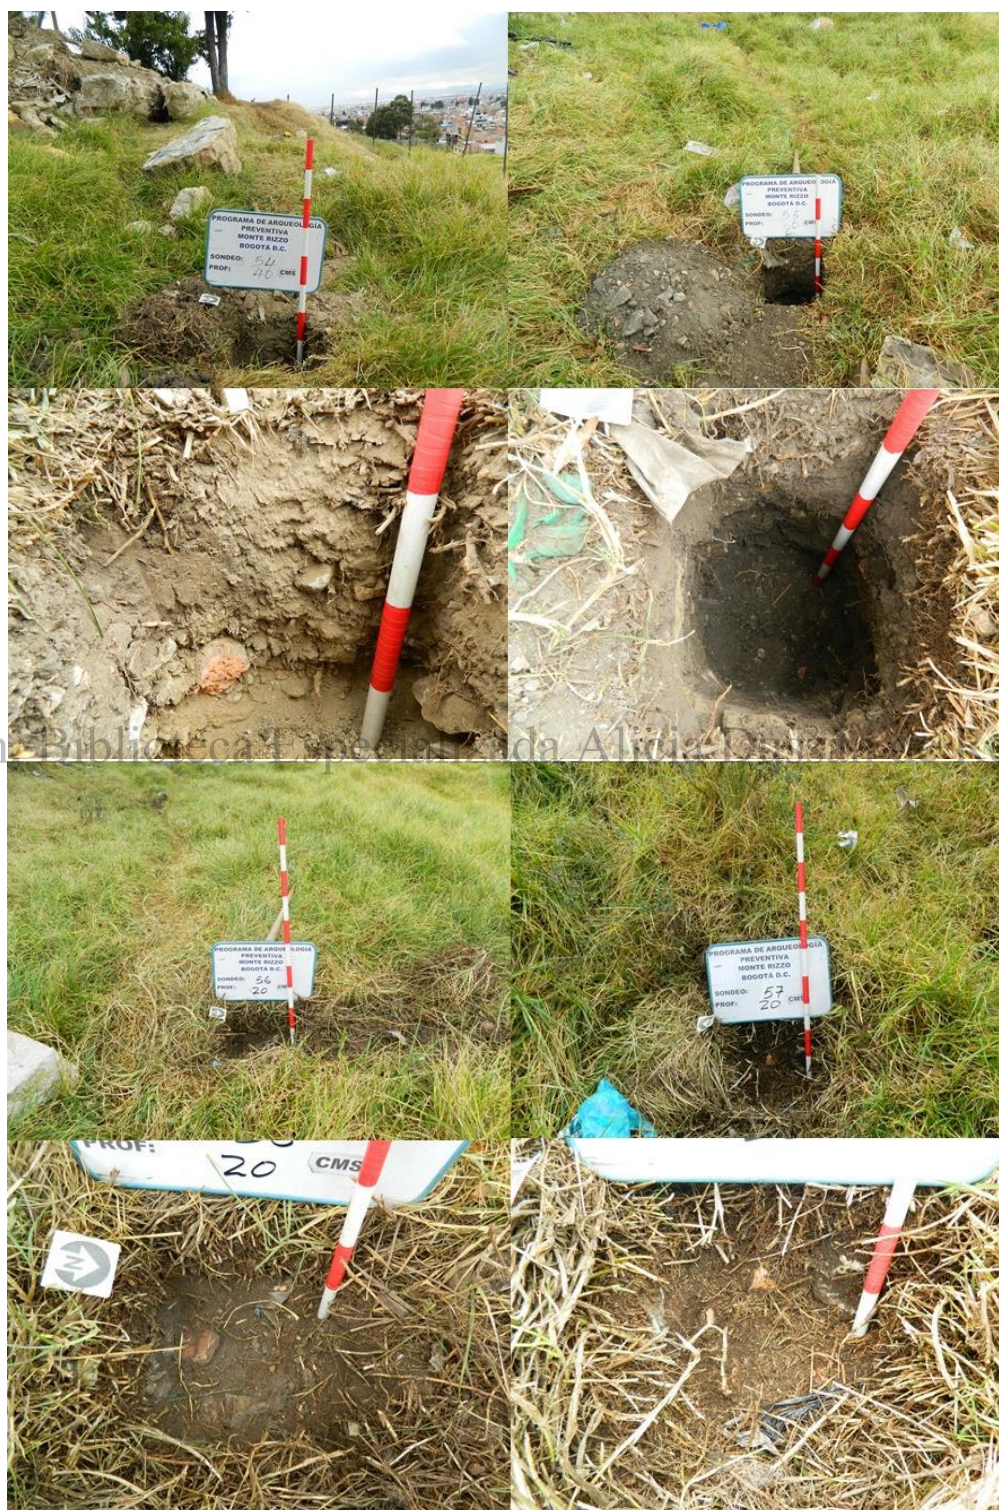
Figura 22 Secuencia de pozos 54 a 57.

Por otra parte, en las zonas de colinas se encuentran suelos limosos (los más superficiales), seguidos de suelos arenosos. Los pozos 54 a 57, presentan estas características homogéneas hasta los 20 cms (Figura 22) pero solo pudieron realizarse hasta esta profundidad ya que es allí donde empieza la aparición de basura. Las características geomorfológicas de estas zonas en colinas permiten establecer que las deposiciones de materiales constructivos y basuras provienen de la parte alta y que por acción de rodamiento se han depositado en las partes bajas. Esta deposición de materiales se ha realizado de manera prolongada, por lo que los estratos después de los 20 cms presentan capas compactas de material intrusivo. Los suelos arenosos que se mezclan con el material constructivo y grandes rocas corresponden a estratos intrusivos, asociados a este desecho de construcción.

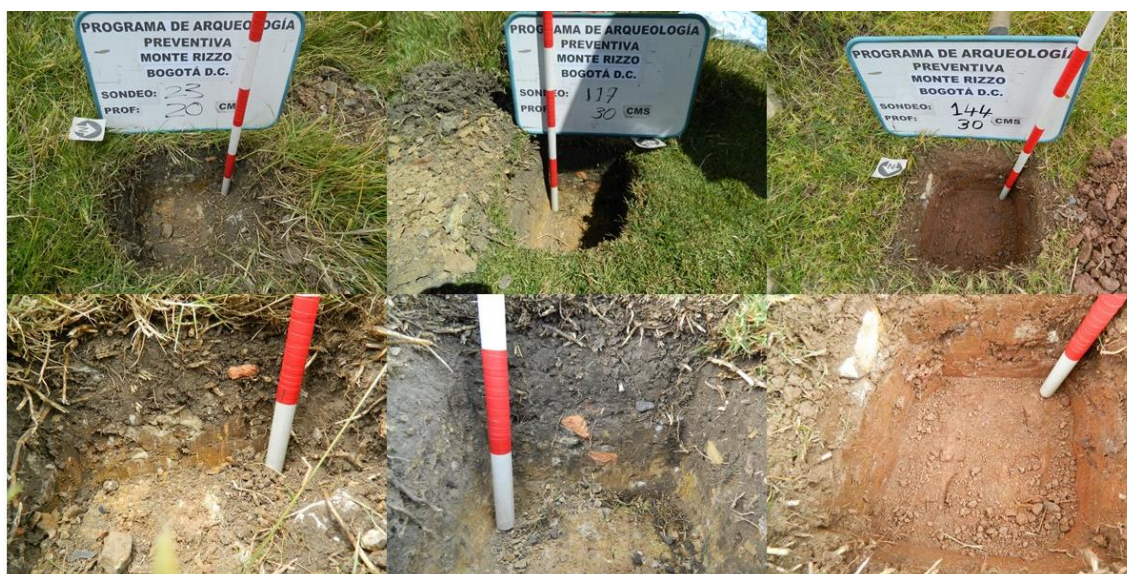
Figura 23 Suelos arcillosos de color amarillo y rojo (pozos 23, 117 y 144).

Al igual que en la zona de colina, en las zonas planas se encuentran pozos con suelos arcillosos de color amarillo a rojo (Figura 23) distribuidos a lo largo y ancho del polígono, sin un patrón claro (debido probablemente a la gran afectación del suelo por desechos). Estos suelos tienen una textura pesada, con un pobre drenaje que hace se compacte fácilmente y que se deshaga en terrones cuando se intenta cultivar o se pisa. Cuando está húmedo, se vuelve pegajoso; lo que lo convierte en un suelo ideal para labores alfareras. Este tipo de suelos tienen una alta capacidad de concentración de agua; por lo que en épocas secas se expande ante la falta de agua creando así las grietas características de este tipo de suelos. Estas características hacen que no sea un buen suelo para cultivos, a menos que se tenga un sistema de riego controlado que evite las inundaciones. La falta de grandes pastos en el polígono, además de deberse al tránsito constante en ciertas zonas, corresponde también a estos suelos arcillosos que dificultan su crecimiento.

Sin embargo, el estudio de suelos presentado por la constructora CFC&A, corrobora lo establecido estratigráficamente en las labores de prospección presentadas en el informe. Los suelos tienen una composición arcillosa a poca profundidad, y se mantiene de esta forma hasta alcanzar grandes profundidades. A partir de estas características se hace una evaluación de los impactos en una escala de muy alto (rojo), alto (naranja), moderado (amarillo) y bajo (verde) (Tabla 2). Los dos primeros se aplican para obras que afectan directamente el patrimonio arqueológico o implica que éste será destruido o alterado de forma irremediable. Las últimas dos, califican de manera discrecional el grado parcial que las obras pueden tener sobre el patrimonio, teniendo en cuenta los niveles afectados con la remoción de tierras y la magnitud de las obras.
