**RECONOCIMIENTO Y PROSPECCIÓN ARQUEOLÓGICA EN EL  
PROYECTO MINERO PLAYA RICA, EXTRACCIÓN DE MATERIAL SOBRE  
EL RÍO CHINCHINÁ Y ENTABLE MINERO (15.6HA), MANIZALES, CALDAS.**

*Programa de Arqueología Preventiva para el contrato de Concesión 689-17 (12.6ha) para la extracción de material de arrastre sobre el río Chinchiná en el predio Playa Rica y en zona de entable minero (3.07ha) en el municipio de Manizales .*

Autorización de intervención Arqueológica N°6862

Manizales 21 de diciembre de 2017.

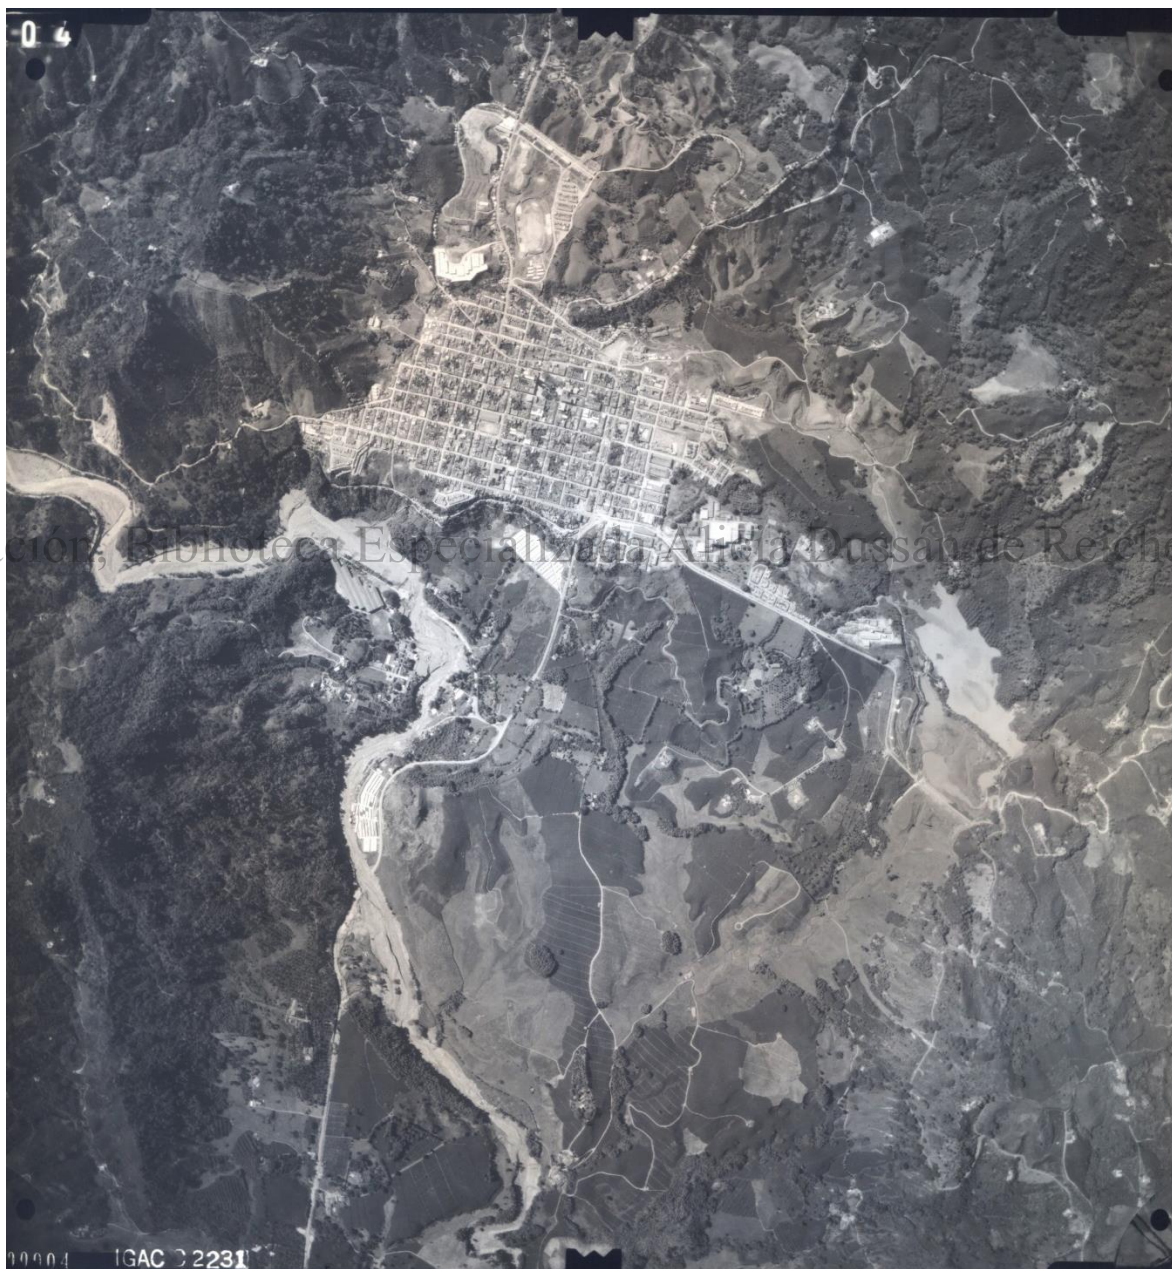
Fotografía 1 Fotografía aérea de 1985

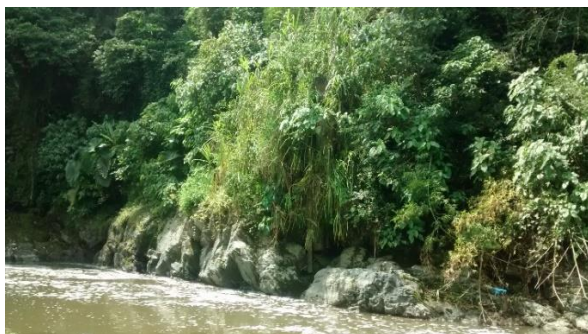
- Dentro del área definida en el título minero, se encuentra una **zona de exclusión**, localizada sobre la margen izquierda del río Chinchiná de **5.53ha** (véase mapa Figura 2 área sombreada de naranja Fotografía 2 y Fotografía 3), la cual no será intervenida por el proyecto minero porque no presenta características topográficas adecuadas, es decir, corresponde a taludes de varios metros de altura que imposibilitan no solo la explotación del material de interés por esta margen del río, sino la realización de muestreos, por lo que las actividades arqueológicas no se proyectaron por esta zona.

Fotografía 2 Margen izquierda del río Chinchiná

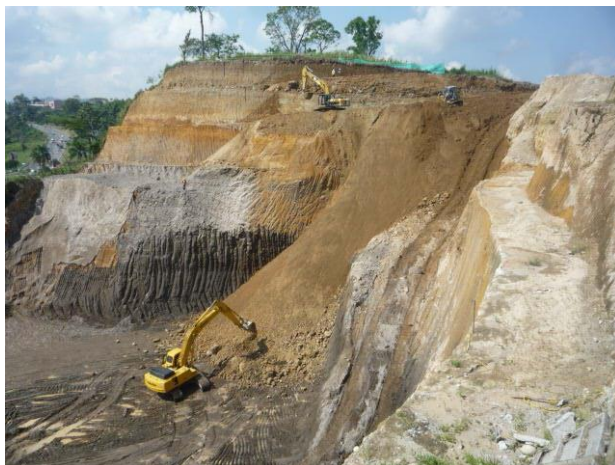
Fotografía 4 Proyecto Vial Variante La Paz, predio El Edén, Nótese el corte de máquina de unos 35m aproximadamente

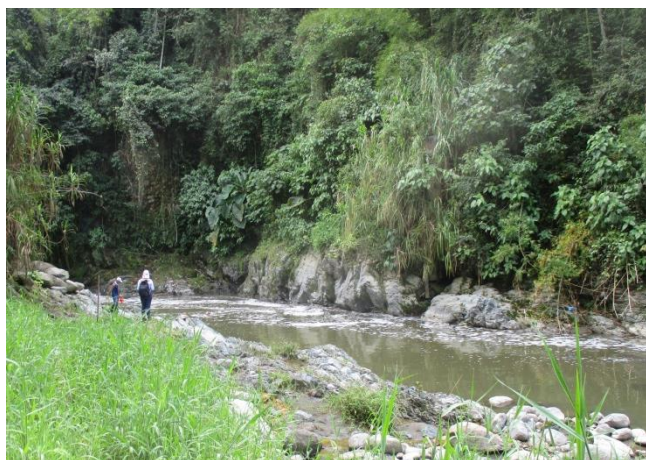
de la zona de extracción directa de material se localiza sobre el río Chinchiná, se observaron las rocas que se encontraban sobre la superficie en valles cercanos ya que los ríos fueron los encargados de transportarlas y distribuirlas por el paisaje pudiendo ser aprovechadas por los antiguos pobladores para diferentes actividades culturales. En este caso no se ubicaron evidencias de rocas con estas características.

Fotografía 5 Reconocimiento y prospección arqueológica por la zona de extracción directa de material (margen derecha del río).

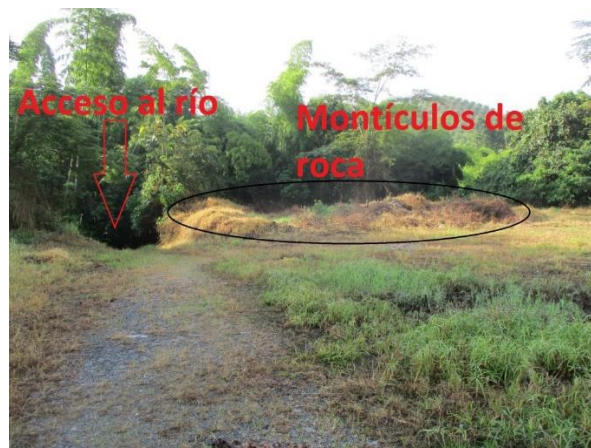
A parte de las intervenciones asociadas con el cultivo de banano (sembrados y guaduas para colgar los racimos) presenta balastro y asfalto que corresponden a la vía interna de ingreso y restos de carreteables de acceso al río. En el área se observan montículos de roca que fueron apilados durante la etapa de extracción de material de arrastre del río, la cual, según información de los trabajadores, fue hasta el 2015 aproximadamente, como se puede apreciar en la Ilustración 1.

Ilustración 1 Área destinada para infraestructura

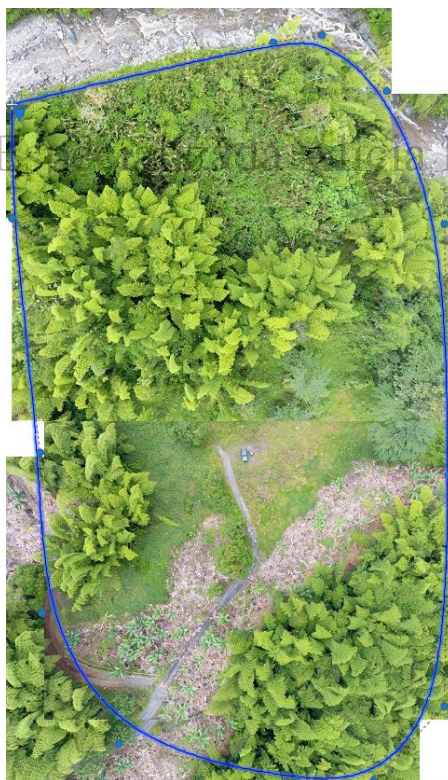
Las irregularidades mencionadas presentaron dificultades para acceder a gran parte de los puntos propuestos, ya que la vegetación cubría montículos de roca que impedían observar el inicio y fin de la roca, provocando pisadas en falso y caídas; de igual forma éstas cavidades son aprovechadas por animales como las culebras y las hormigas para hacer sus nidos.

Ilustración 2 Vista de área para infraestructura (imágenes de drom)

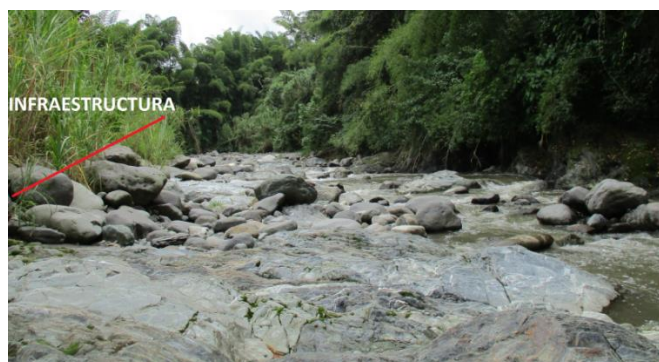
Ilustración 3 Límite sur de Infraestructura y zona de interés para explotar

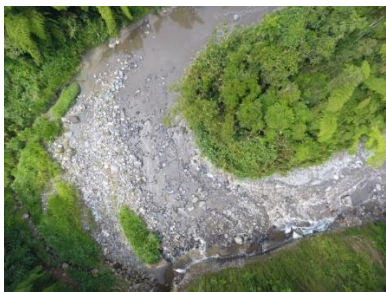
Dada las características del área de interés, la mayor parte del recorrido debió hacerse por la terraza alta del río, que tiene taludes que van de 5 a 20 metros de altura, porque no fue posible abordarlo en su totalidad por la orilla. El límite con la orilla del río Chinchiná en general presenta una cobertura boscosa asociada con terrazas altas, que han venido siendo erodadas por el río, con pendientes que superan los 35°. La cobertura predominante es la guadua, intercalada con algunos árboles que han crecido en la zona como el Yarumo. La zona limita con cultivos abandonados de banano que empiezan utilizarse como áreas para ganado vacuno. De igual forma la zona final del polígono, en el extremo sur, por donde se puede acceder al río, cuenta con una zona de pastos para ganado vacuno, en cuya superficie se observaron rocas de más de 100cm de diámetro depositadas por el río. Según información de los trabajadores de la hacienda, hasta hace dos años el área tenía un relicto de guadua que hacía que fue tumbado, lo que hizo que las rocas quedaran expuestas en superficie.

Fotografía 8 Vista de guadual (izquierda) donde se ubicaban los muestreos 44 al 49 (imagen de drom)

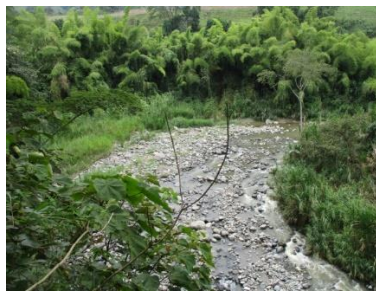
Fotografía 9 Registro tomado en campo, izquierda meandro en zona donde se ubicaban los muestreos 44 al 49

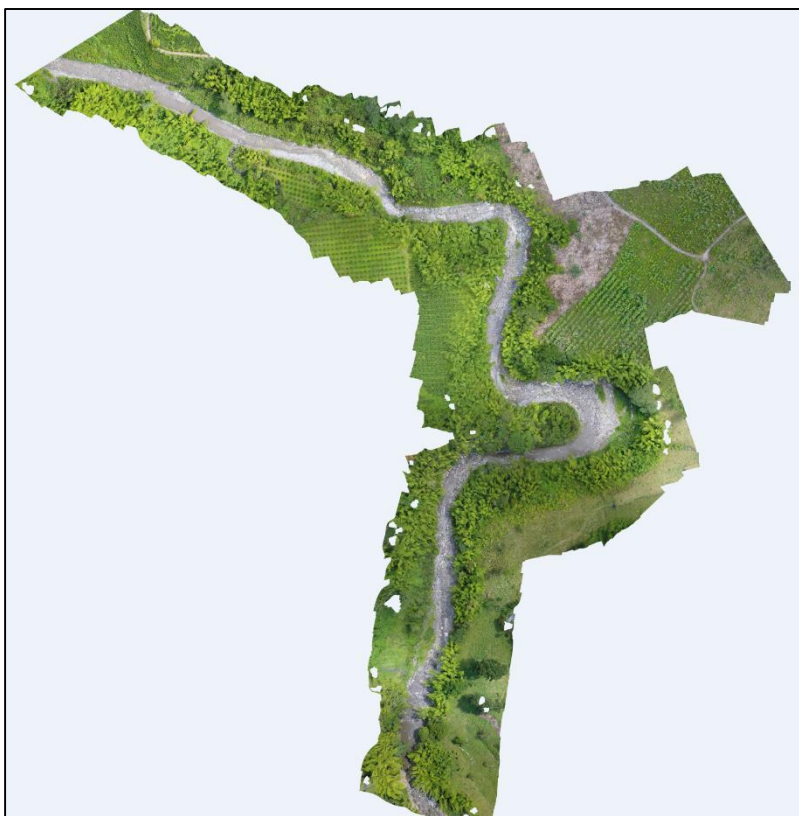
La zona de interés, presenta particularidades especiales, como se mencionó, no se puede acceder fácilmente desde la terraza adyacente al río porque es bastante alta. El acceso al río solo es posible por el carretable abandonado cerca del área para infraestructura y al final, en el sur del polígono en un tramo donde el río presenta una pequeña playa. El trabajo de campo se realizó en temporada de lluvias, por lo que no fue posible hacer largos recorridos por las orillas del río. Como se puede observar en la Ilustración 4 la cual corresponde a una unión de imágenes tomadas con drom, la margen derecha del río presenta una franja de protección, en su mayoría guadua, que se localiza en la parte alta y laderas de la terraza, ya que hacia el lecho del río se presentan fuertes taludes que impiden el ingreso a la orilla. Estos taludes son afectados por procesos erosivos en sus bases por los aumentos del caudal, los cambios de curso del río, y en la parte alta por la disminución de cobertura vegetal debido a las actividades agropecuarias.

Ilustración 4 Vista aérea del polígono del título 689-17

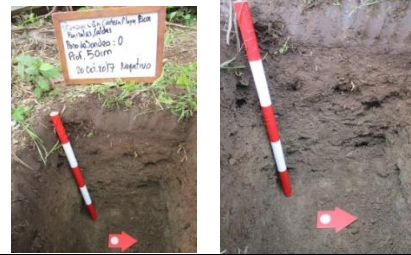
| Muestreo | Prof. Final | Identificación horizontes | Evidencia arqueológica | Registro Fotográfico |
|---|---|---|---|---|
| <b>Pozo de sondeo 0 Entable Minero</b> | <b>50cm</b> | Entre 0-12cm se ubicó el capote, suelo limo arcilloso. Raíces. 12-26cm un suelo arcillo arenoso pardo rojizo con roca. 26-50cm un suelo gris con óxidos de hierro, arenoso con roca tamaño gravilla | Sin ningún tipo de evidencia arqueológica | |

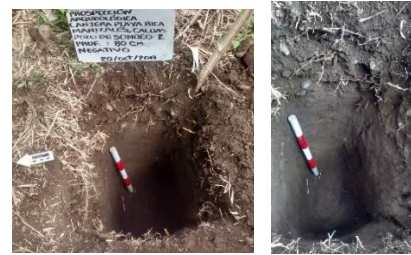
| Muestreo | Prof. Final | Identificación horizontes | Evidencia arqueológica | Registro Fotográfico |
|---|---|---|---|---|
| <b>Pozo de sondeo 2 Entable Minero</b> | <b>80cm</b> | Presentó una capa más gruesa de suelo negro de unos 30cm, de color pardo oscuro medianamente compacto, con rocas pequeñas y raíces. Entre 30-62cm el tono del suelo cambió a uno más claro, medianamente compacto y presencia de rocas medianas. Finalmente, entre 62-80cm, se presentó un suelo de color pardo claro compacto, arenoso, con moteados pardos amarillos. | Sin ningún tipo de evidencia arqueológica | |

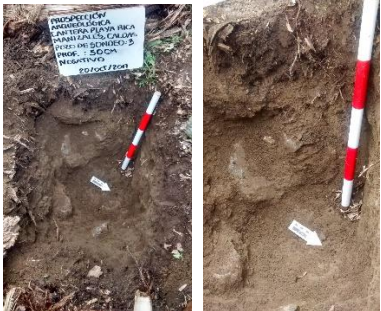
| <b>Pozo de sondeo 3<br/>Entable Minero</b> | <b>50cm</b> | Entre 0-20cm se presentó un suelo de color pardo oscuro –capa vegetal- con raíces. Entre 20-50cm se presentó un suelo de color pardo con matriz grisácea, arenoso, semicompacto, con líneas de óxido de hierro, presentó rocas de pequeñas a medianas y raíces. | Sin ningún tipo de evidencia arqueológica | |

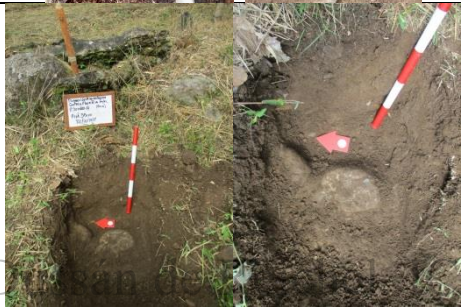
| <b>Pozo de sondeo 4<br/>Entable Minero</b> | <b>35cm</b> | Entre 0-5cm capote. Entre 5-35cm suelo arenoso mezclado con grava y gravilla. Ubicado junto al carreteable interno. | Sin ningún tipo de evidencia arqueológica. | |

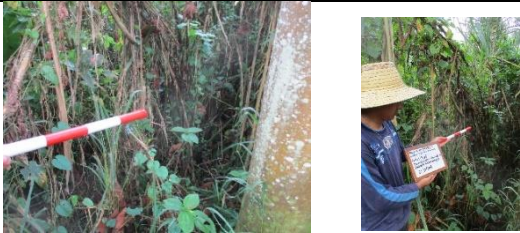
| <b><u>Pozos de sondeo 5 y 6 Descartados</u><br/>Entable Minero</b> | | Ubicados sobre la vaguada o especie de valle estrecho de una cañada o drenaje que se ha secado. La zona presenta rastrojo alto. | Sin ningún tipo de evidencia arqueológica. | |

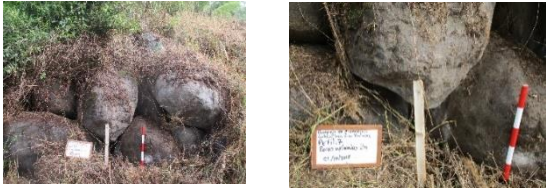
| <b>Perfil 7</b> | <b>2m</b> | Rocas apilonadas intencionalmente en épocas en las que extrajeron material del río. Materiales ubicados en los costados del carreterable. | Sin ningún tipo de evidencia arqueológica. | |

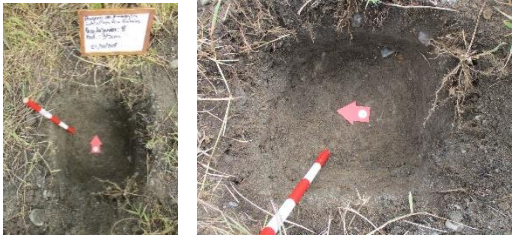
| <b>Pozo de sondeo 8<br/>Entable Minero</b> | <b>35cm</b> | Entre 0-35cm se ubica un suelo alterado, presenta materiales como teja de eternit, vidrio, plástico y arena. Presenta una compactación asociada con el paso de vehículos y del parqueo. El punto fue utilizado como zona de parqueo. Presenta restos de asfalto. | Sin ningún tipo de evidencia arqueológica antigua | |

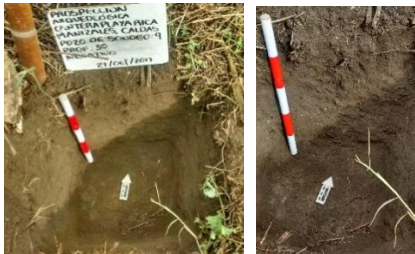
| <b>Pozo de sondeo 9<br/>Entable Minero</b> | <b>50cm</b> | Entre 0-35cm se presentó un suelo de color pardo oscuro, que se deshacía fácilmente al tacto, arenoso, con raíces y rocas pequeñas. Entre 35-50cm se presentó un suelo pardo de matriz grisácea con líneas de óxido de hierro, arenoso, compacto y con rocas. | Sin ningún tipo de evidencia arqueológica | |

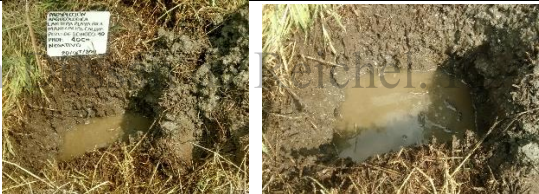
| <b>Pozo de sondeo 10<br/>Entable Minero</b> | | Desde los 10cm de profundidad, comenzó a salir agua. Finalmente, a la profundidad de 40cm no fue posible continuar con la excavación debido al agua que se contuvo allí. A unos 5m en dirección Este se encuentra un guadal. | Sin ningún tipo de evidencia arqueológica | |

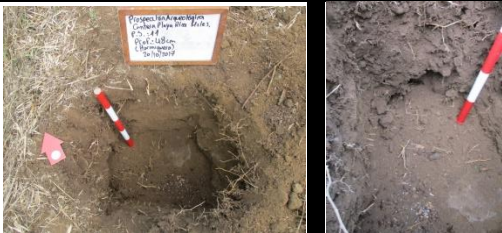
| <b>Pozo de sondeo 11<br/>Entable Minero</b> | <b>48cm</b> | Entre 0-5cm horizonte orgánico, algo de raíces. 5-48cm Suelo arenoso con rocas tamaño gravilla afectado por un nido de hormigas. Ubicado junto a carreteable. | Sin evidencias arqueológicas. | |

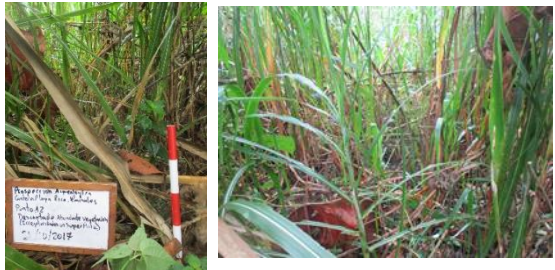
| <b>Pozo de sondeo 12</b><br><b><u>Descartado</u></b><br><b>Entable Minero</b> | | Se descarta por ubicarse en una zona con vegetación alta que presenta roca distribuida intencionalmente en la superficie presentando bastantes irregularidades. | Sin ningún tipo de evidencia arqueológica en superficie | |

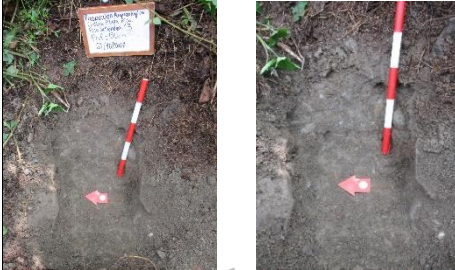
| <b>Pozo de sondeo 13</b><br><b>Entable Minero</b> | <b>50cm</b> | Entre 0-5cm se ubica una capa de hojarasca. Entre 5-50cm se ubica arena gruesa, rocas tamaño cantos. Ubicado en una ladera con abundante roca. | Sin ningún tipo de evidencia arqueológica | |

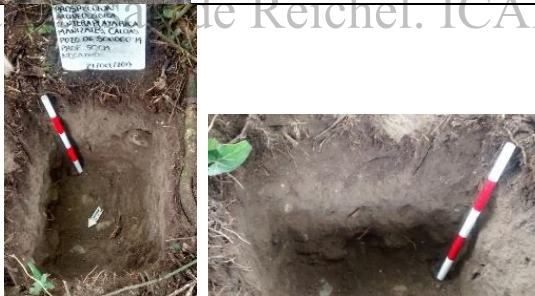
| <b>Pozo de sondeo 14</b><br><b>Entable Minero</b> | <b>50cm</b> | Entre 0-10cm se presentó un suelo de color pardo claro con raíces y materia orgánica en descomposición. Entre 10-50cm había un suelo de color pardo claro con matriz grisácea y líneas de óxido de hierro, compacto y altamente pedregoso, lo que dificultó su excavación | Sin ningún tipo de evidencia arqueológica | |

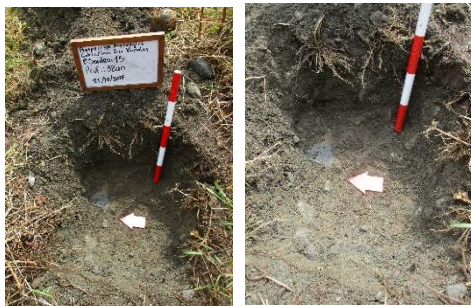
| <b>Pozo de sondeo 15<br/>Entable Minero</b> | <b>32cm</b> | Entre los 0-4cm se ubica el horizonte orgánico, raíces de pasto. Entre 4-32cm se ubica gravilla, arena, grava, cantos. Presenta dificultades para la excavación. Se ubica en zona con restos de asfalto. | Sin ningún tipo de evidencia arqueológica | |

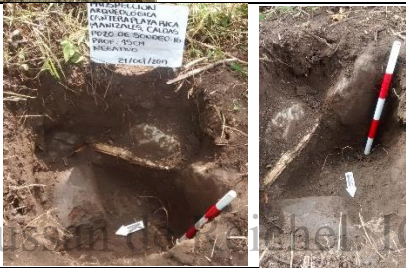
| <b>Pozo de sondeo 16<br/>Entable Minero</b> | <b>45cm</b> | Presentó durante toda la excavación un suelo de color pardo oscuro, bastante arenoso y pedregoso, lo cual dificultó la excavación ya que las rocas ocuparon gran parte de la excavación del pozo. | Sin ningún tipo de evidencia arqueológica | |

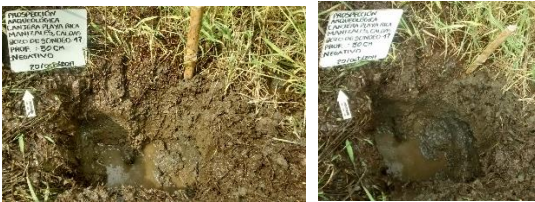
| <b>Pozo de sondeo 17<br/>Entable Minero</b> | <b>50cm</b> | Desde el comienzo de la excavación, se presentó un suelo mojado que a medida que se excavaba se volvía más pantanoso y se llenaba de agua el pozo, lo cual dificultó no solo la excavación sino también la caracterización de los suelos. A unos 5m en dirección Este se encuentra un guadual. | Sin ningún tipo de evidencia arqueológica | |

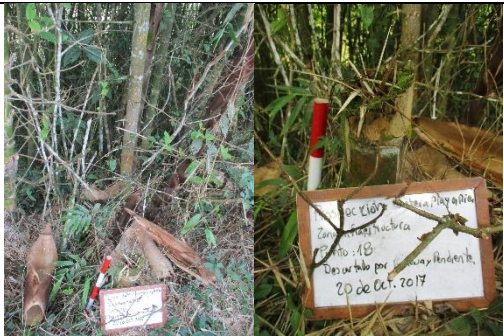
| <p><b>Pozo de sondeo 18</b><br/><b><u>Descartado</u></b><br/><b>Entable Minero</b></p> | | <p>Ubicado al interior de un guadual (ladera)</p> | <p>Sin ningún tipo de evidencia arqueológica en superficie</p> | |

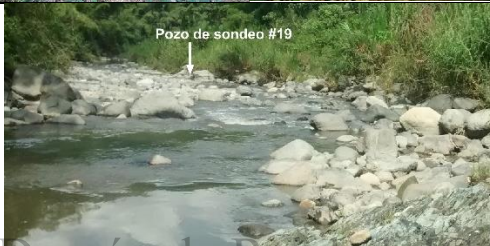
| <p><b>Pozo de sondeo 19</b><br/><b><u>Descartado</u></b><br/><b>Entable Minero</b></p> | | <p>Fue proyectado y ubicado en la orilla del río Chinchiná, en un área con bastantes rocas que impidieron su realización, tampoco fue posible acceder al área debido a que el curso del río pasa por este sector.</p> | <p>Sin evidencias arqueológicas.</p> | |

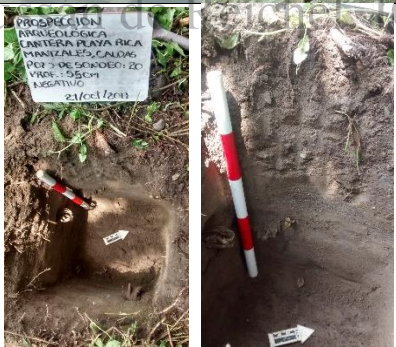
| <p><b>Pozo de sondeo 20</b><br/><b>Entable Minero</b></p> | <p>55cm</p> | <p>Entre 0-23cm se presentó un suelo de color pardo oscuro, arenoso, con raíces. A los 45cm aprox. Se registra material moderno como tela y cabuya. Entre 23-55cm se presentó un suelo de color pardo amarillo con matriz grisácea, arenoso y compacto</p> | <p>Sin evidencias arqueológicas.</p> | |

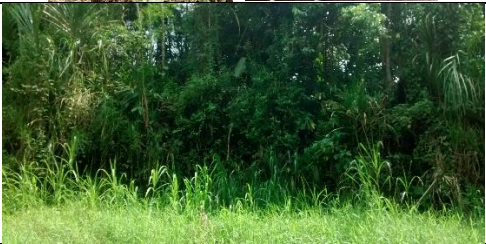
| <p><b>Pozo de sondeo 21 y 26</b><br/><b><u>Descartado</u></b><br/><b>Entable Minero</b></p> | | <p>Su proyección y ubicación fue sobre un área con espesa vegetación de difícil acceso, por lo que no fue posible su realización. En esta misma área se encontraban el pozo de sondeo identificado con el número 26</p> | <p>Sin ningún tipo de evidencia arqueológica</p> | |

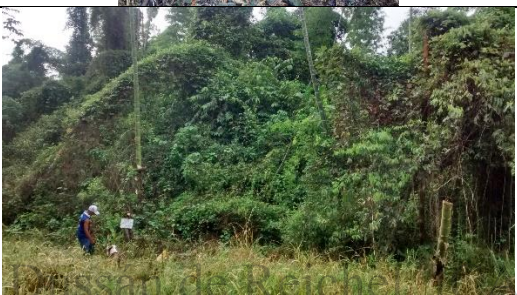
| <b>Pozo de sondeo 23</b><br><u>Descartado</u><br><b>Entable Minero</b> | | <p>Su proyección y ubicación fue sobre un área con espesa vegetación de difícil acceso, por lo que no fue posible su realización. En esta misma área se encontraban los pozos de sondeo identificados con los números 27, 28, 29, 32 y 33.</p> | <p>Sin ningún tipo de evidencia arqueológica</p> | |

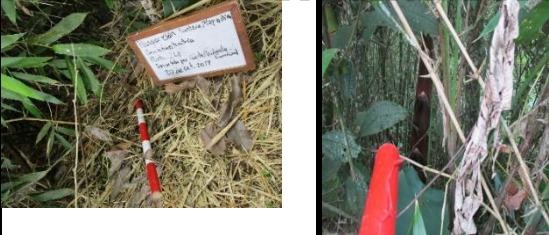
| <b>Pozo de sondeo 24</b><br><u>Descartado</u><br><b>Entable Minero</b> | | <p>Ubicado sobre guadual en ladera</p> | <p>Sin ningún tipo de evidencia arqueológica en superficie</p> | |

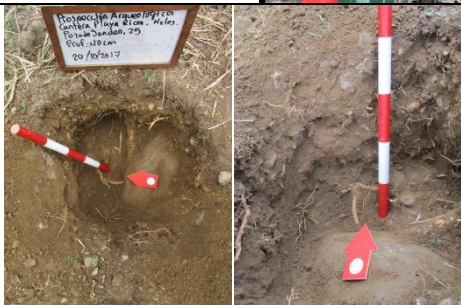
| <b>Pozo de sondeo 25</b><br><b>Entable Minero</b> | <b>40cm</b> | <p>Entre 0-40cm suelo pardo grisáceo limo arenoso con arenas gruesas y rocas tamaño gravilla y cantos. Se ubicó una roca de más de 30cm que impidió continuar la excavación.</p> | <p>Sin ningún tipo de evidencia arqueológica</p> | |

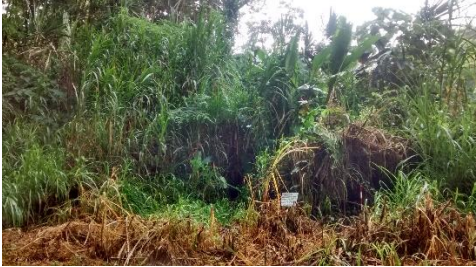
| <b>Pozo de sondeo 27 y 28 Descartados Entable Minero</b> | | Su proyección y ubicación fue sobre un área con espesa vegetación de difícil acceso, por lo que no fue posible su realización. En esta misma área se encontraban los pozos de sondeo identificados con los números 23, 28, 32 y 33. | Sin ningún tipo de evidencia arqueológica | |

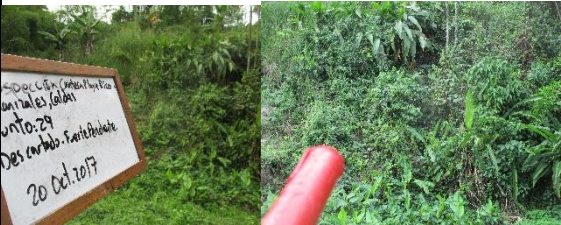
| <b>Pozo de sondeo 29 Descartado Entable Minero</b> | | Ubicado sobre una pendiente que ha presentado deslizamientos. Cobertura: rastrojo bajo | Sin ningún tipo de evidencia arqueológica | |

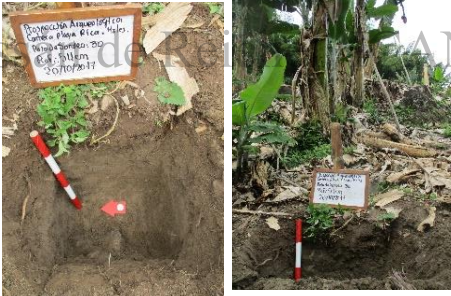
| <b>Pozo de sondeo 30 Entable Minero</b> | <b>54cm</b> | Entre los 0-15cm se ubicó un suelo areno arcilloso, pardo grisáceo con roca. Entre 15-54cm un suelo gris con óxidos de hierro, arcillo arenoso. La zona tuvo algún tipo de acumulación de aguas que generaron esas líneas de óxidos. Presenta rocas de más de 10cm de diámetro. | Sin ningún tipo de evidencia arqueológica | |

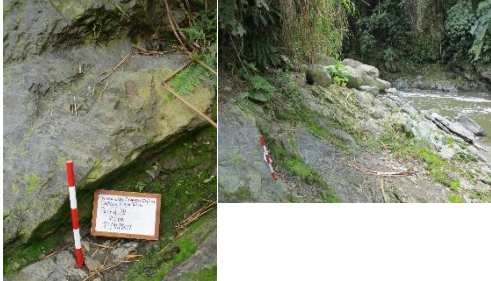
| <b>Perfil 31 Entable Minero</b> | | Ubicado en la orilla del río, en la Peña (material parental). | Sin ningún tipo de evidencia arqueológica | |

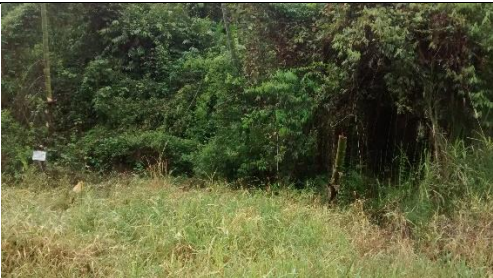
| <b>Pozo de sondeo 32 y 33</b><br><b><u>Descartado</u></b><br><b>Entable Minero</b> | | Su proyección y ubicación fue sobre un área con espesa vegetación de difícil acceso, por lo que no fue posible su realización. En esta misma área se encontraban los pozos de sondeo identificados con los números 23, 27, 28, 32 y 33. | Sin ningún tipo de evidencia arqueológica | |

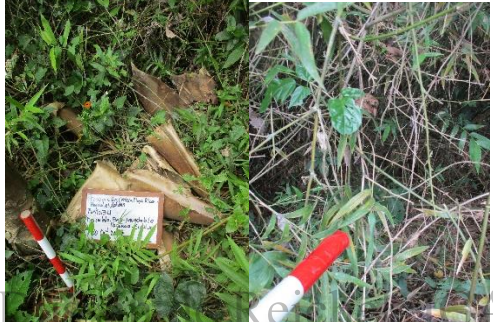
| <b>Pozo de sondeo 34</b><br><b><u>Descartado</u></b><br><b>Entable Minero</b> | | Descartado, se ubica sobre una vaguada. Bajo inundable con guadual. Presenta encharcamiento | Sin ningún tipo de evidencia arqueológica en superficie | |

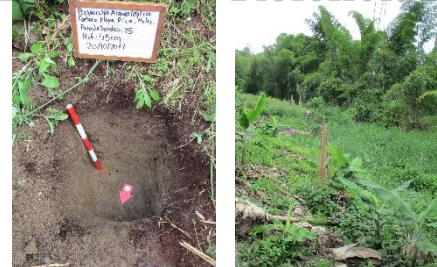
| <b>Pozo de sondeo 35</b><br><b>Entable Minero</b> | 55 cm | Entre 0-15cm se ubica el capote (humus), con material orgánico en descomposición. Entre los 15-55cm se ubica un suelo arcilloso con roca en proceso de descomposición – meteorización-. Rocas de más de 6cm de diámetro. Ubicado en una ladera enmalezada cerca de guadual. | Sin ningún tipo de evidencia arqueológica | |

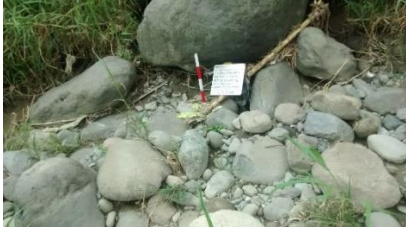
| <b>Pozo de sondeo 36</b><br><b><u>Descartado</u></b><br><b>Extracción</b> | | Fue proyectado y ubicado en una zona altamente pedregosa, por lo que no fue posible su realización | Sin ningún tipo de evidencia arqueológica | |

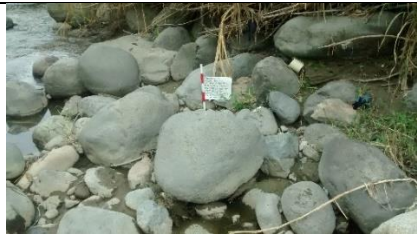
| <b>Pozo de sondeo 37</b><br><b><u>Descartado</u></b><br><b>Extracción</b> | | Fue proyectado y ubicado en una zona altamente pedregosa, por lo que no fue posible su realización | Sin ningún tipo de evidencia arqueológica | |

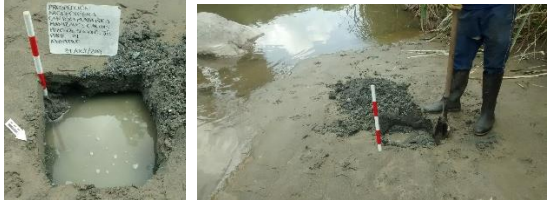
| <b>Pozo de sondeo 38</b><br><b>Extracción</b> | <b>19cm</b> | A los 15cm de haber comenzado la excavación, el pozo comenzó a llenarse de agua, el suelo observado correspondió a arenas gruesas que ha acumulado el río. | Sin ningún tipo de evidencia arqueológica | |

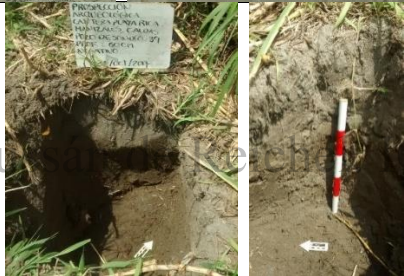
| <b>Pozo de sondeo 39</b><br><b>Extracción</b> | <b>60cm</b> | Presentó una delgada capa de raíces de unos 5cm aprox. Posteriormente se presentó una capa de acumulación de arena que fue hasta los 59cm aprox. Fina, de color pardo grisáceo. A los 60cm se observó un cambio en el color del suelo, cambiando a un pardo amarillo arenoso. | Sin ningún tipo de evidencia arqueológica | |

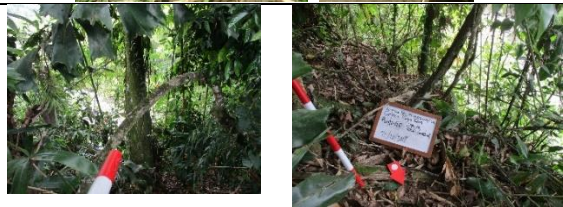
| <b>Pozo de sondeo 40</b><br><b><u>Descartado</u></b><br><b>Extracción</b> | | Ubicado sobre un talud de 40°. Con algunas guaduas y arbustos en la pendiente. | Sin ningún tipo de evidencia arqueológica en superficie | |

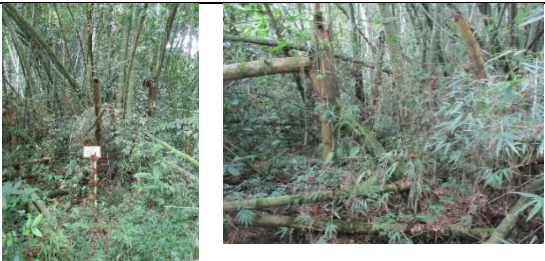
| <b>Pozo de sondeo 41</b><br><b><u>Descartado</u></b><br><b>Extracción</b> | | Ubicado en guadual en límite de talud de la terraza alta. | Sin ningún tipo de evidencia arqueológica en superficie | |

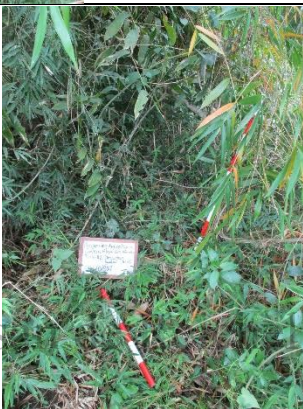
| <b>Pozo de sondeo 42</b><br><b><u>Descartado</u></b><br><b>Extracción</b> | | Descartado porque se ubica sobre el guadual que cubre la parte alta del talud que va hacia el río. Talud de más de 30° de pendiente. | Sin ningún tipo de evidencia arqueológica en superficie | |

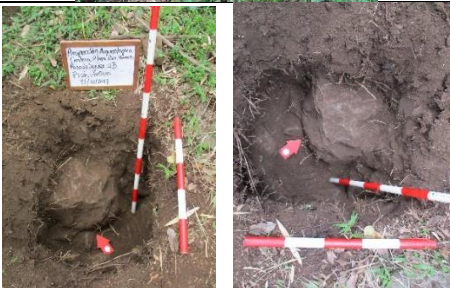
| <b>Pozo de sondeo 43</b><br><b>Extracción</b> | <b>60cm</b> | Entre 0-18cm se ubica el capote con roca, suelo migajoso. Entre 18-60cm se ubica un suelo limo arenoso con rocas de diferentes tamaños (grava, gravilla y cantos) y algunas raíces fibrosas. Ubicado junto a guadual. Límite del polígono. | Sin ningún tipo de evidencia arqueológica | |
