| | <b>Estudio de Impacto Ambiental</b> | | | |
| | CVP-UF0-GA-GR00-N-I-001-V01 | VF | 17/07/2015 | i |

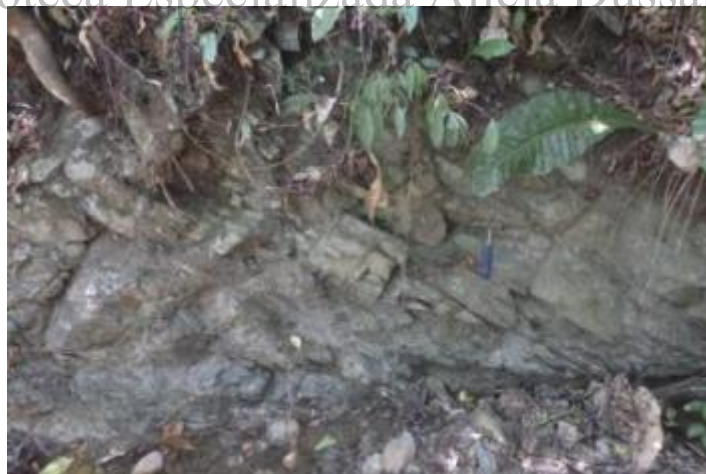
Fotografía 1.1 Esquisto cuarzosericítico (Pz).

Esta unidad aflora en los tramos km 9+800-km 11+180, km 11+380-km11+550, km 12+200-km13+750, km 14+550-km14+750, Se compone de esquistos verdes a grises con esquistosidad fina bien desarrollada y con presencia de clivaje por crenulación, la esquistosidad es variable con tendencia N70°-80°W/50°-80°SW, desarrollo de suelo residual de hasta 2 m en las áreas de menor pendiente y escaso sobre las laderas empinadas. Macizo rocoso tabular fracturado con rocas duras de resistencia R3, con laderas controladas por la esquistosidad regional.

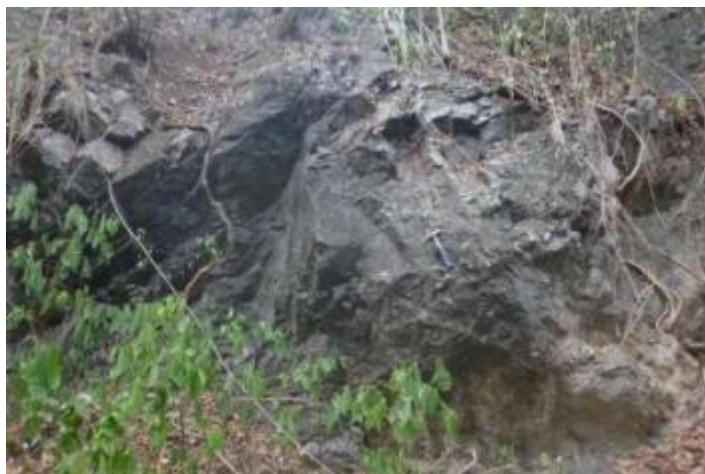
Fotografía 1.2 Basalto masivo (Kq).

Aflora en el tramo km 5+900-km 9+800, basaltos masivos de color verde grisáceo muy oscuro con venillas de calcita. Macizo rocoso poco fracturado con algunas diaclasas persistentes. (Ver Fotografía 1.2) Roca dura y competente con resistencia R4, El espesor de meteorización grado III-IV puede estimarse de 3 a 6 m, El horizonte de suelo residual es escaso con un promedio de 1m, en cercanías a la falla Cauca este desarrolla niveles cizallados donde su resistencia se ve afectada.

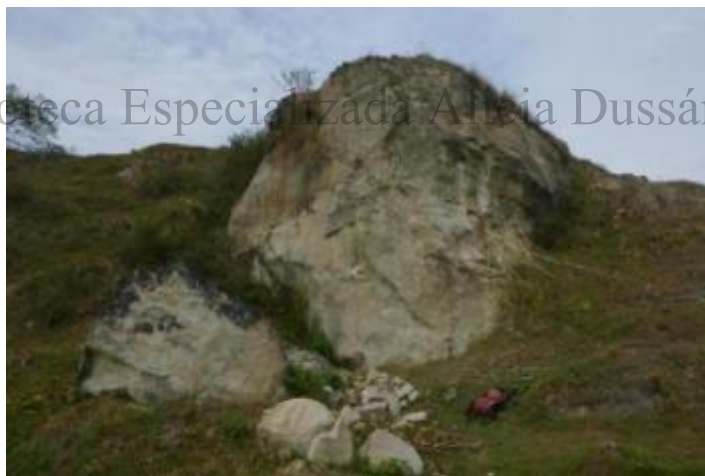
Fotografía 1.3 Arenisca conglomerática (Pgai).

Se presenta en el tramo km 11+550-km 12+200, secuencia de Arenas conglomeráticas cuarzosas, de color blancuzco, muy deleznales, intercaladas con lodolitas grises, conformando un macizo estratificado, fracturado, con un perfil de meteorización que puede alcanzar los 4 m, rocas de resistencia R2, con niveles muy erosionables. (Ver Fotografía 1.3).

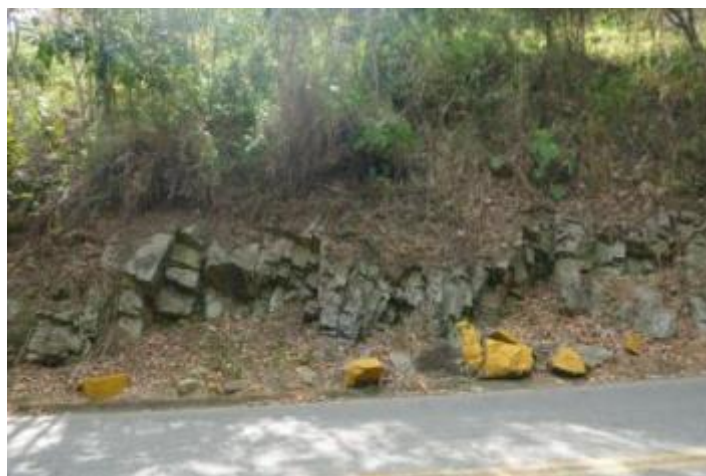
Fotografía 1.4 Pórfido andesítico (Tdsa).

Se presenta en los tramos km 2+700-km 4+500 (túnel Sinifaná), diorita-gabro, km 4+500-km 5+700 y km 15+150-km 15+500, pórfido andesítico – dacítico de color gris claro a verdoso con fenocristales de hornblenda y plagioclasa en una matriz holocristalina. Macizo rocoso masivo con poco fracturamiento, desarrollo de perfil de suelo residual no superior a 5 m. roca con resistencia R4, (Ver Fotografía 1.4).

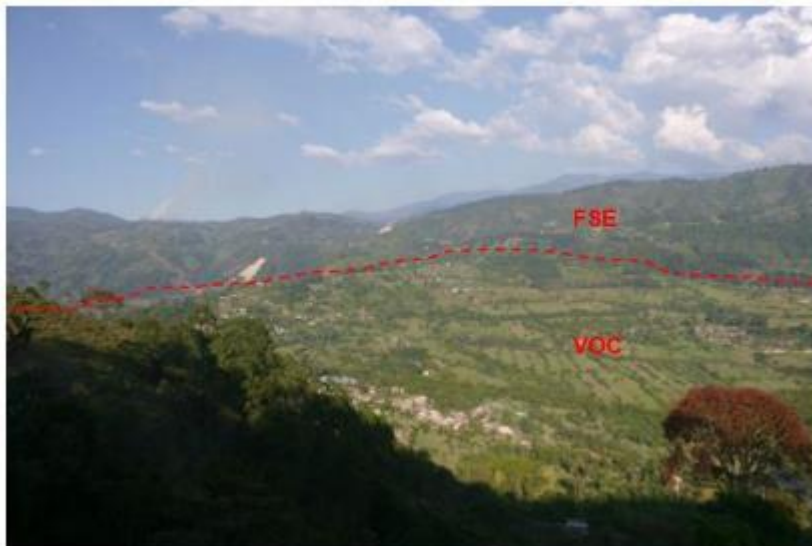
Fotografía 1.5 Localidad de Camilo C, obsérvese al fondo los Filos de Topes Subredondeados Estrechos (FSE) continuando hacia la parte baja con una Vertiente Ondulada a Colinada (VOC).

Caracterizada geomorfológicamente por sistemas de filos con alturas entre los 1600 y 2200 msnm, presentando topes subredondeados, estrechos en dirección Norte-Sur, con flancos de formas planas a cóncavas y valles con secciones transversales en forma de “V” cerrada. Geológicamente se encuentran sobre rocas ígneas del Stock de Amagá y volcánicas de la Formación Barroso. Para esta unidad los principales procesos son la erosión laminar y los desplomes por sus fuertes pendientes (Ver Fotografía 1.5).

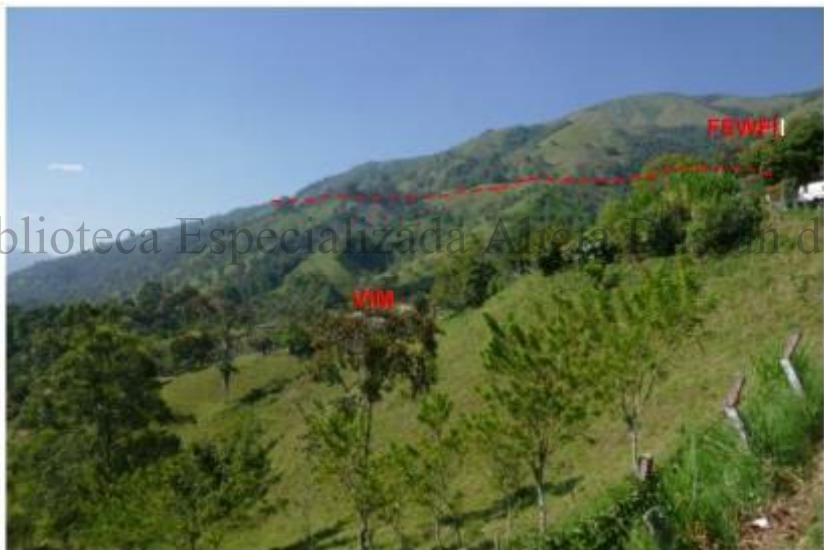
Fotografía 1.6 Localidad de Camilo Ce, obsérvese en la parte superior Filos Este Oeste con Flancos de Fuerte Inclinación (FEWFI) y en la parte inferior Vertientes de Incisión Media (VIM).

Presenta un sistema de filos orientados Este Oeste los cuales desarrollan topes estrechos y subredondeados con flancos planos. La incisión fuerte de los filos conforman valles de sección transversal en forma de “V” abierta. Geológicamente esta unidad se encuentra en rocas cretácicas como la Diorita de Pueblito y el Gabro de Romeral. Esta unidad se caracteriza por procesos medianos tipo deslizamientos irregulares, (Ver Fotografía 1.6).

Presenta formas planas a convexas y valles con sección transversal en forma de “V” abierta con diferencia de altura de 25 a 50 m. Geológicamente se encuentra en rocas sedimentarias de la formación Amagá y en rocas ígneas correspondiente a la Diorita de Pueblito. En esta unidad los principales procesos son los desgarres, reptación, movimientos en masa y erosión laminar, (Ver Fotografía 1.6).

Está constituida por superficies onduladas que se caracterizan por tener inclinaciones bajas entre 2 y 10°, de formas planas a convexas y valles con una sección transversal en forma de “V” abierta con muy baja incisión. Geológicamente corresponden a rocas sedimentarias de la formación Amagá controladas por las fallas de carácter regional formando una estructura conocida como sinclinal de Amagá. En esta unidad los principales procesos son movimientos en masa tipo reptación lenta, (Ver Fotografía 1.6).

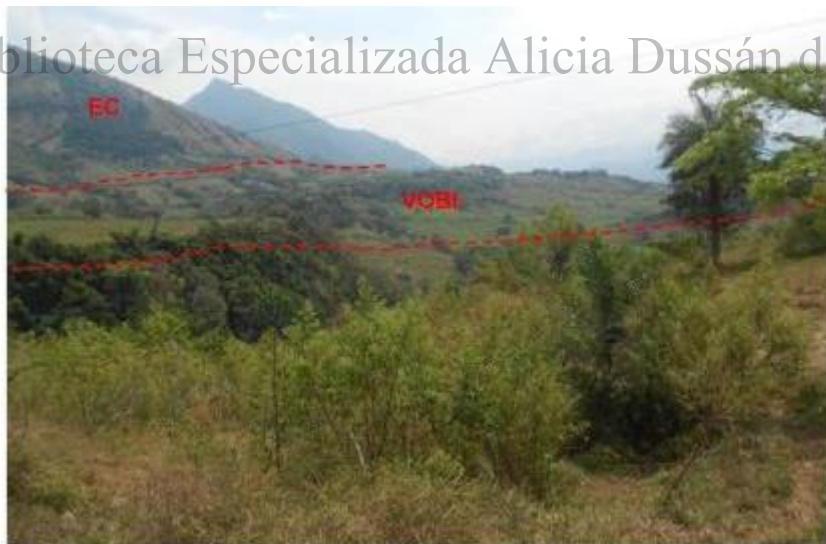
Fotografía 1.7 Localidad Quebrada La Popala – Bolombolo, obsérvese en la parte superior Escarpes Cortos (EC) y Vertiente Onduladas de Baja Inclinación en la parte inferior (VOBI).

Los escarpes se caracterizan por las inclinaciones entre los 45° hasta verticales, formas planas a irregulares y valles en forma de “V” cerrada. Geológicamente se desarrollan en las rocas volcano sedimentarias de la Formación Combia, sedimentarias de la Formación Amagá y rocas volcánicas de la Formación Barroso En esta unidad los principales procesos es la caída de rocas (Ver Fotografía 1.7).

Son vertientes de formas planas a onduladas, muy extensas las cuales varían según su ubicación y valles de sección transversal en forma de “V” abierta con muy baja incisión. Geológicamente se encuentran en rocas sedimentarias de la Formación Amagá. En esta unidad el principal proceso son los movimientos en masa lentos tipo reptación (Ver Fotografía 1.7).

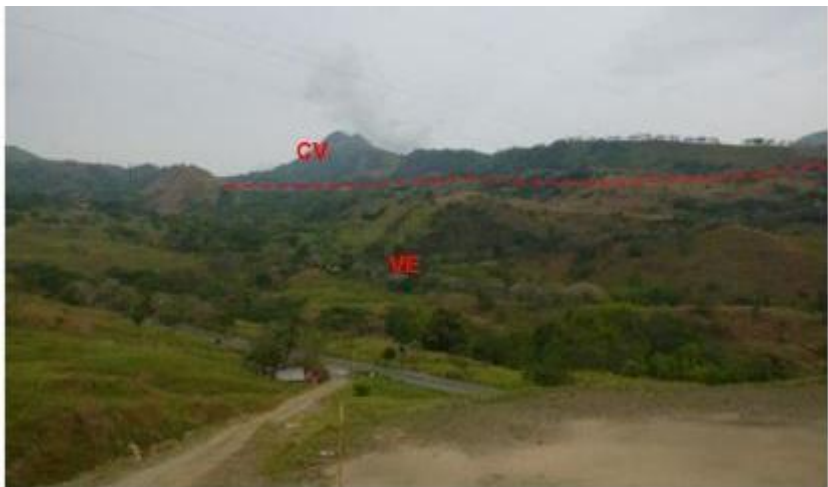
Fotografía 1.8 Localidad de Puerto Escondido, obsérvese al fondo los Cerros Volcánicos (CV) y continuando hacia la parte baja con Vertientes Estructurales (VE).

Los cerros se caracterizan por tener flancos largos, bases redondeadas amplias, la mayoría son de topes subredondeados estrechos, las vertientes son planas, los valles tienen una sección transversal en forma de “V” cerrada con muy baja incisión y un patrón de drenaje radial. Geológicamente corresponde a roca ígneas tipo Porfidos Andesíticos-Dacíticos hipoabisales que intruyen diferentes unidades geológicas del área de estudio. Para esta unidad los principales procesos son la caída de roca (Ver Fotografía 1.8).

estructural de las unidades litológicas que la componen, las cuales pertenecen principalmente a esquistos cuarzosericiticos del Complejo Arquia y rocas sedimentarias de la Formación Amagá. En esta unidad los principales procesos son movimientos en masa lentos tipo reptación (Ver Fotografía 1.8).

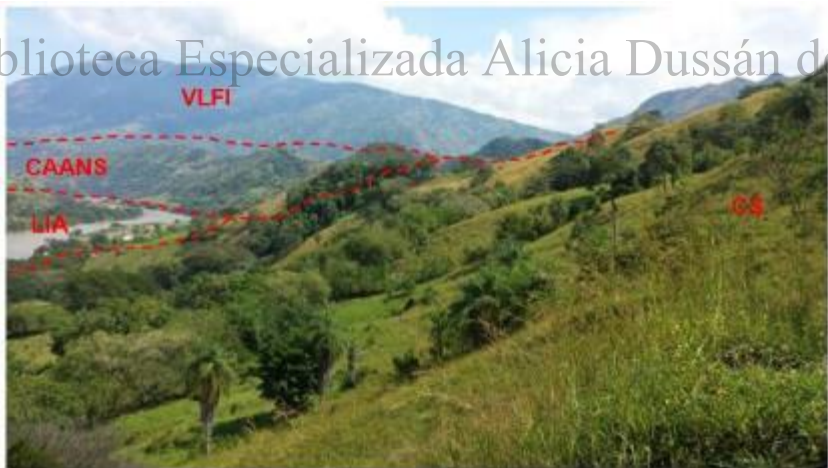
Fotografía 1.9 Localidad Bolombolo – Rio Cauca, obsérvese en la parte superior Vertientes Largas de Fuerte Inclinación (VLFI), continuando hacia la parte inferior con Cerros Alargados de Topes Agudos en Dirección Norte Sur (CAANS) y finalizando en La Llanura Aluvial (LIA) correspondiente al Rio Cauca, a la derecha se pueden apreciar los Cerros de Topes Subredondeados (CS).

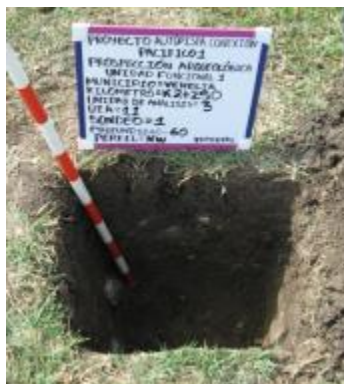
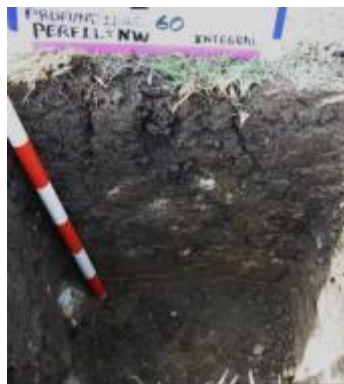
Fotografía 4.48 Pozo de sondeo 1. Yacimiento 3 Sitio 6. La Popala  
Fuente: Consorcio Integral S.A. – Iceasca Colombia (2015)

El pozo de sondeo 1, contenía material cultural desde el nivel 1(0-10 cm) hasta el nivel 6(50-60 cm), en él se recuperaron tanto elementos líticos como fragmentos cerámicos prehispánicos (Ver la Fotografía 4.48); el pozo de sondeo 2, a los 20 cm de la excavación fue ampliado a un corte de 1x1m al definir una concentración de fragmentos cerámicos, que al parecer, corresponderían a una vasija; adicionalmente entre los 30 y 40 cm se hallaron fragmentos cerámicos con características de pasta diferentes a los de la concentración anterior (Ver la Fotografía 4.49).

Corresponde a un descanso en ladera, desde el cual se obtiene una panorámica del cerro conocido como Morro Plancho al otro margen del río Cauca en el municipio de Concordia. El yacimiento está en el k2+250 del corredor de la vía, en las coordenadas X: 1.138.557 Y: 1.151.820 Z: 708, con un área aproximada de 619m<sup>2</sup>, esta unidad se halla cubierta de pastos y es atravesado por una cerca, el grado de alteración es bajo. Durante la prospección, se realizaron dos pozos de sondeo, en ambos se reportaron evidencias arqueológicas, en uno de ellos, por hallarse material diagnostico relevante para el estudio, fue ampliado a un corte estratigráfico de 1X1 m. (Ver la Fotografía 4.47, la Tabla 4.24 y la Fotografía 4.48 y la Fotografía 4.49).

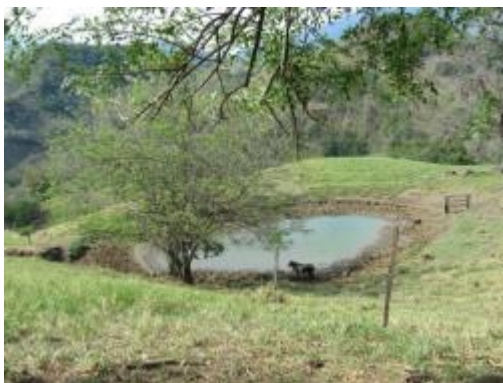
Fotografía 4.50 Sitio 6 La Popala. Yacimiento 4  
Fuente: Consorcio Integral S.A. – Iceasca Colombia (2015)

Corresponde a un descanso de ladera que se halla altamente alterada por la construcción de un jagüey, con cobertura vegetal del entorno en de pastos y árboles. Se halla en el k2+310 del corredor de la vía, en las coordenadas X: 1.138.631 Y: 1.151.847 Z: 716, con un área aproximada de 830m<sup>2</sup>. Durante la prospección se hallaron fragmentos cerámicos en la superficie del terreno (Ver la Fotografía 4.50 y Tabla 4.25).

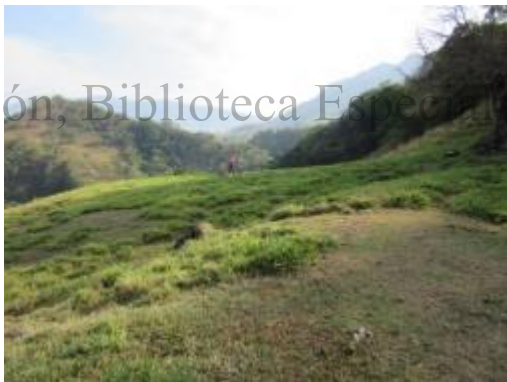
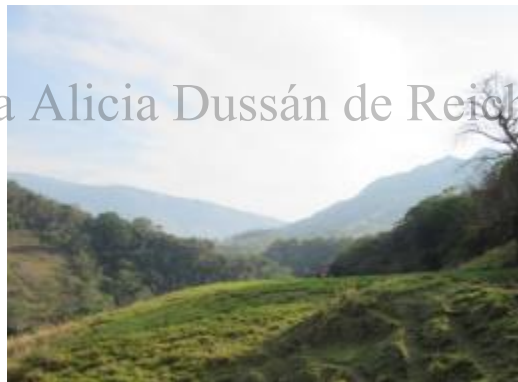
Fotografía 4.51 Sitio 6 La Popala. Yacimiento 5

Corresponde a un descanso de ladera cubierto de pastos, el grado de alteración es bajo, se halla en el k2+310 del corredor de la vía, en las coordenadas X: 1.138.656 Y: 1.151.885 Z: 485, y un área aproximada de 485m<sup>2</sup>, (Ver la Fotografía 4.51). Durante la prospección en la superficie del terreno se identificó un fragmento de metate, adicionalmente se realizaron dos pozos de sondeo donde se recuperó material arqueológico entre los 10 y 50 cm de profundidad (Ver la Tabla 4.26, la Fotografía 4.52 y la Fotografía 4.53).

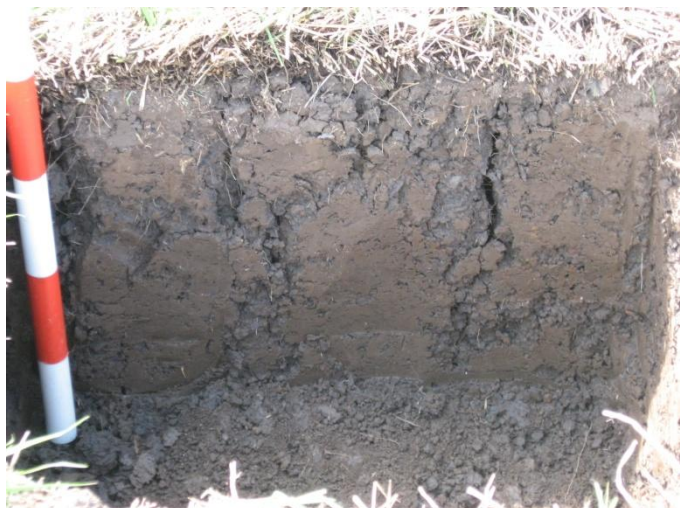
Fotografía 4.54 Sitio 6 La Popala. Yacimiento 5 Perfil Pozo de sondeo 4  
Fuente: Consorcio Integral S.A. – Iceasca Colombia (2015)

Horizonte II: Se encuentra entre los 30 y 45 cm de profundidad, con ausencia de raíces, la tonalidad del suelo es pardo amarilla, de textura arcillo arenosa, de consistencia blanda, el grado de la estructura es débil y la forma es de bloques subangulares (Ver la Fotografía 4.54).

| Fotografía 4.54 Sitio 6 La Popala. Yacimiento 5 Perfil Pozo de sondeo 4 ..... | 4.122 |

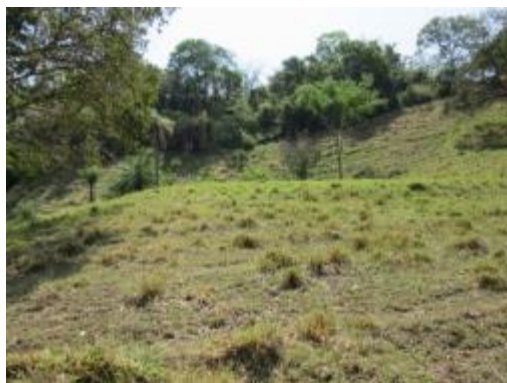
Fotografía 4.55 Sitio 6 La Popala. Yacimiento 6  
Fuente: Consorcio Integral S.A. – Iceasca Colombia (2015)

Corresponde a un descanso de ladera, cubierta por pastos y árboles, el grado de alteración es bajo, cerca se halla un jagüey, respecto al proyecto se ubica debajo del k2+520, área en la cual se proyecta construir el primer túnel del proyecto, en las coordenadas X: 1.138.766 Y: 1.152.025 Z: 692, con un área aproximada de 99m<sup>2</sup>. Durante la prospección se realizaron dos pozos de sondeo, en uno de ellos se recuperaron fragmentos cerámicos prehispánicos entre los 20 y 30 cm de profundidad (Ver la Tabla 4.27, la Fotografía 4.55 y la Fotografía 4.56).

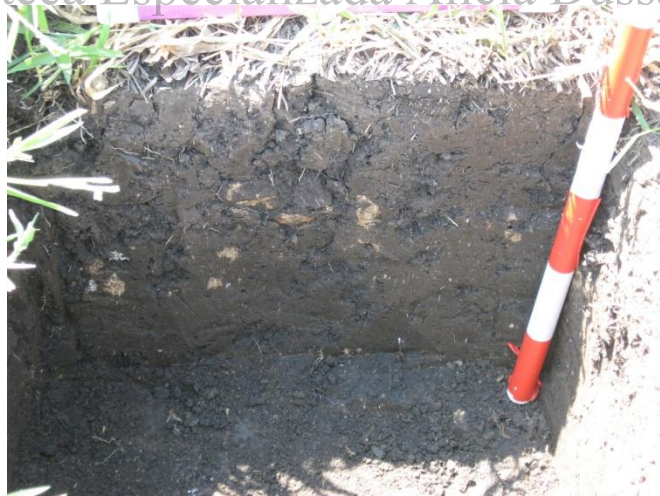
Fotografía 4.57 Sitio 6 La Popala. Yacimiento 6 Perfil Pozo de sondeo 2

Horizonte II: Se observa entre los 10 y 20 cm de profundidad, presenta raíces medias, la tonalidad del suelo es pardo oscura con moteado amarillo, de textura arcillo arenosa con presencia de roca en estado de meteorización, la consistencia es dura, el límite es difuso de topografía plana, la estructura de es de grado fuerte y la forma es granular.

Horizonte III, se evidencia entre los 20 y 40 cm de profundidad, se caracteriza por la poca cantidad de raíces, el suelo presenta un color pardo claro, de textura arcillosa, la consistencia es muy dura, el grado de la estructura es fuerte y la forma es de bloques subangulares (Ver la Fotografía 4.57).

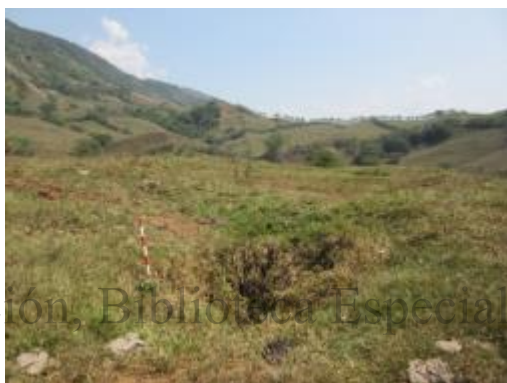
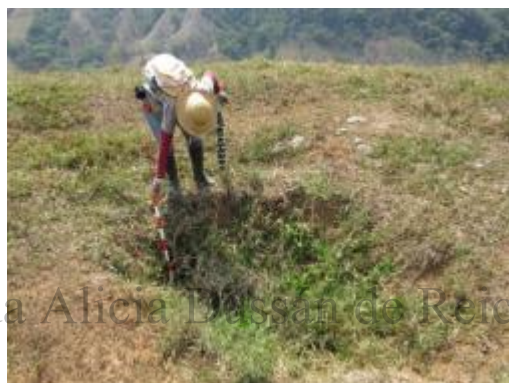
Fotografía 4.58 Sitio 7. La Lotero 1. Yacimiento 1  
Fuente: Consorcio Integral S.A. – Iceasca Colombia (2015)

Corresponde a una cima de montaña que sirve como divisoria de aguas, cubierta de pastos, con grado de alteración alto por intervención antrópica, se halla encima del trazado de la vía, cercana al k4+760, en las coordenadas X: 1.139.189 Y: 1.154.238 Z: 751 y un área aproximada de 1.137m<sup>2</sup>. En ella se identificaron siete huellas de probable guaquería, las cuales según los habitantes de la región fueron intervenidas hace muchos años<sup>18</sup>. En la superficie del terreno se recuperaron fragmentos cerámicos. Esta terraza está ubicada por fuera del área de impacto directo de la vía. (Ver la Fotografía 4.58 y Tabla 4.29).

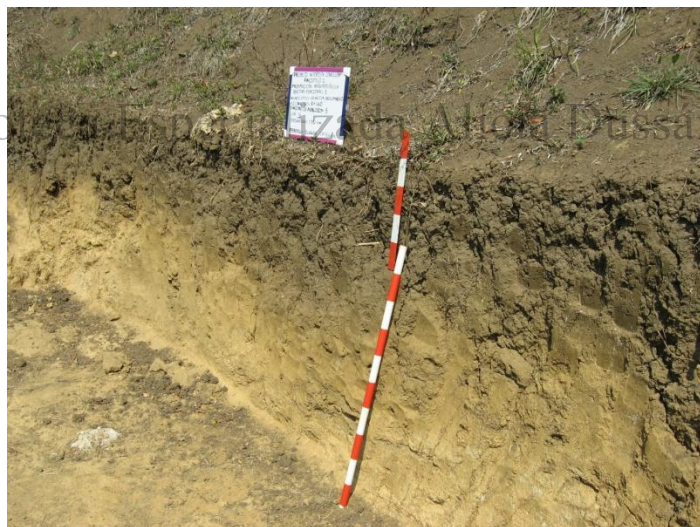
Fotografía 4.59 Sitio 7 La Lotero 1. Yacimiento 1 Perfil expuesto  
Fuente: Consorcio Integral S.A. – Iceasca Colombia (2015)

Horizonte II: se identifica entre los 60 y 110 cm de profundidad, presenta una cantidad moderada de raíces, la tonalidad del suelo es pardo amarilla, de textura arcillo arenosa, la consistencia se observa blanda, y el límite es gradual de topografía plana; en cuanto a la estructura se reconocen bloques fuertes subangulares.

Horizonte III, Se observa entre los 110 y 130 cm de profundidad, está caracterizado por la presencia de raíces, presenta un suelo de tonalidad amarilla clara, de textura areno arcillosa, la consistencia es dura, el grado de la estructura es fuerte en forma de bloques subangulares (Ver la Fotografía 4.59).

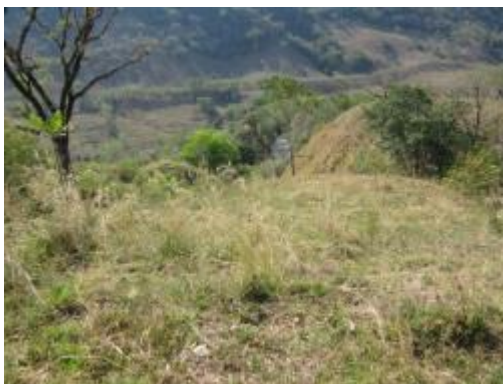
Fotografía 4.60 Sitio 7. La Lotero 1. Yacimiento 2

Corresponde a la cima de un lomo cubierto de pastos y árboles, con un buen estado de conservación, su ubicación encima del trazado de la vía, en las coordenadas X: 1.139.378 Y: 1.154.335 Z: 722 y un área aproximada de 1.180m<sup>2</sup>. En la superficie del terreno se recuperó un elemento lítico. Igual que la anterior esta terraza se encuentra por fuera del área de impacto directo de la vía. (Ver la Fotografía 4.60 y la Tabla 4.30).

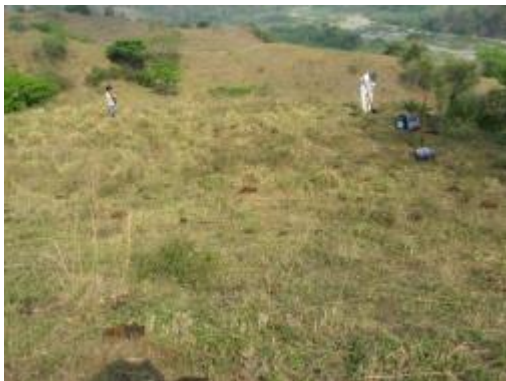
Fotografía 4.61 Sitio 8. La Lotero 2. Yacimiento 1. Terraza 1. Fuente: Consorcio Integral S.A. – Iceasca Colombia (2015)

Corresponde a un descanso en ladera cubierta de pastos con grado de alteración bajo ubicado dentro del área de la vía en el k6+000, en las coordenadas X: 1.139.969 Y: 1.154.872 Z: 675, con un área aproximada de 640m<sup>2</sup>, en el lugar fueron efectuados dos pozos de sondeo, en uno de ellos se recuperó material lítico. (Ver la Tabla 4.32. la Fotografía 4.61 y la Fotografía 4.62 ).

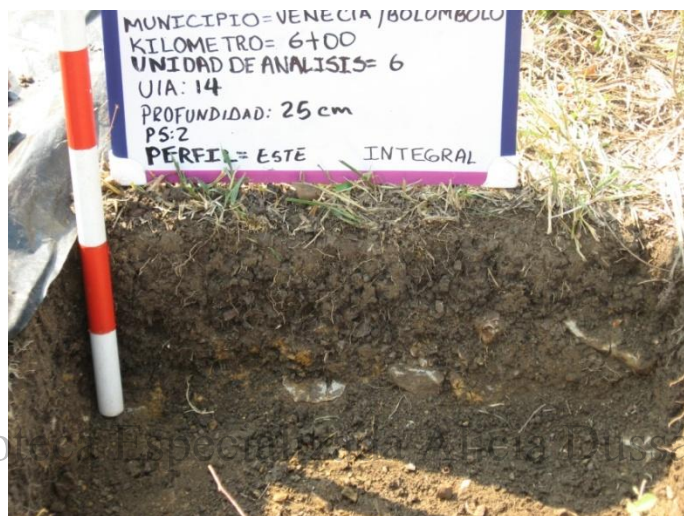
Fotografía 4.63 Sitio 8 La Lotero 2. Yacimiento 1 Perfil Pozo de sondeo 2  
Fuente: Consorcio Integral S.A. – Iceasca Colombia (2015)

oscura, la textura arcillo arenosa, de consistencia dura, limite gradual y topografía plana, la estructura es de grado moderada y la forma consiste en bloques granulares.

Horizonte II: Se identifica entre los 17 y 25 cm de profundidad, presenta roca y cascajo, la tonalidad del suelo es pardo, la textura es arcillo arenosa, de consistencia dura, la estructura se observa de grado fuerte y la forma es granular (Ver la Fotografía 4.63).

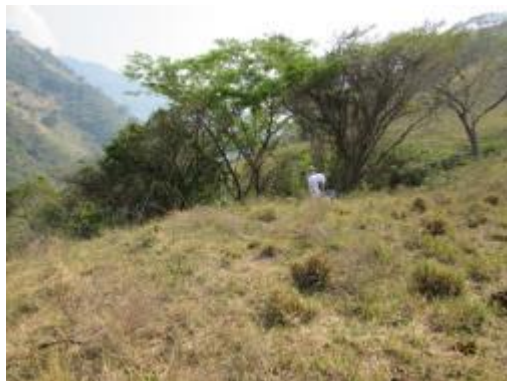
Fotografía 4.64 Sitio 8. La Lotero 2. Yacimiento 2  
Fuente: Consorcio Integral S.A. – Iceasca Colombia (2015)

Corresponden a un descanso en ladera cubierta de pastos, su grado de alteración es bajo, está ubicado dentro del trazado de la vía en el k6+060, en las coordenadas X: 1.140.061 Y: 1.154.911 Z: 811, y un área aproximada de 398m<sup>2</sup>. Durante la prospección se realizaron dos pozos de sondeo, en uno de ellos entre los 20 y 30 cm de profundidad se recuperaron fragmentos cerámicos; si bien en el pozo de sondeo 3 no obtuvo elementos culturales, a una profundidad de 50cm se halló abundante carbón vegetal (Ver la Tabla 4.33, la Fotografía 4.64 y la Fotografía 4.65).

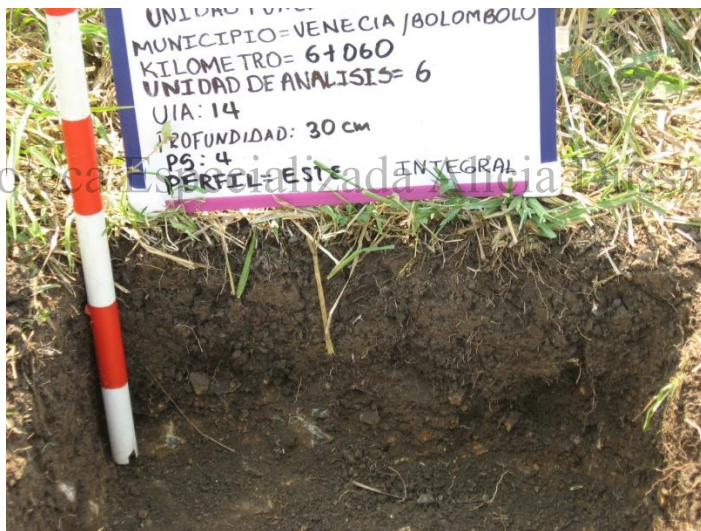
Fotografía 4.66 Sitio 8 La Lotero 2. Yacimiento 2 Perfil Pozo de sondeo 4

Horizonte I: Con profundidad de 22 cm, contiene gran cantidad de raíces pequeñas, el suelo presenta un color pardo claro, la textura arcillosa, de consistencia muy dura, limite gradual y topografía plana, la estructura se observa de grado fuerte y en forma granular.

Horizonte II, se evidencia entre los 22 y 30 cm de profundidad, no presenta raíces, el suelo se identifica de color amarillo, se observa una textura arcillosa con abundante grava, la consistencia es muy dura, el grado de la estructura es fuerte y la forma es de bloques subangulares (Ver la Fotografía 4.66).

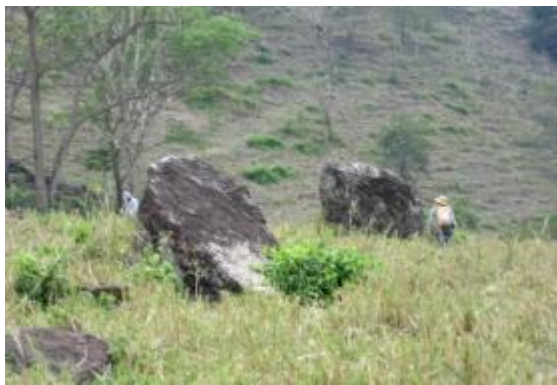
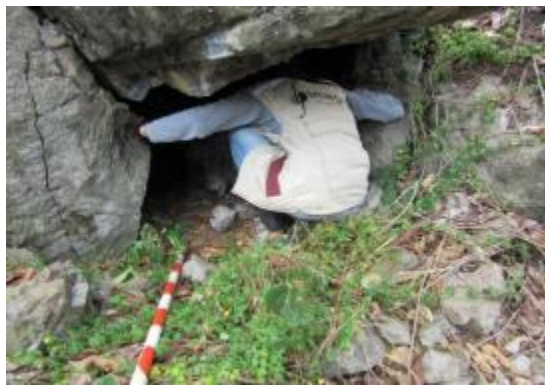
Fotografía 4.68 Reconocimiento de rocas dispersas y orificios. Sitio 9. La Loma del Guamo

Este sitio se caracteriza por la presencia de un flujo de roca disperso en las unidades planas y en la ladera, en algunas se ha conformado pequeños espacios parecidos a los que se reconocen en los organales. Hacia la base de la ladera donde se encuentra la mayor cantidad de estas rocas se realizó una inspección de las piedras dispersas y de los pequeños orificios para identificar la presencia de petroglifos, pictogramas, huellas de desgaste por uso o elementos culturales que pudiesen estar asociados a las mismas, sin hallar evidencias de las mismas durante este reconocimiento (Ver la Fotografía 4.68).

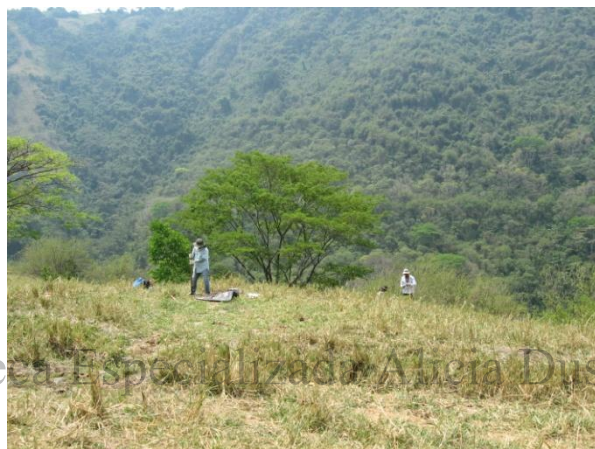
Fotografía 4.69 Sitio 9. La Loma del Guamo. Yacimiento1

Corresponde a un descaso en ladera cubierto por pastos, su grado de alteración es medio presenta dos canales en cemento contruidos para el manejo de las aguas de la ladera. Se ubica dentro del trazado de la vía en el k9+460, en las coordenadas X: 1.142.880 Y: 1.155.290 Z: 811, y con un área aproximada de 398m<sup>2</sup>, Durante la prospección, en esta terraza se realizaron dos pozos de sondeo ambos presentaron evidencias culturales (Ver la Tabla 4.7, la Fotografía 4.69 y la Fotografía 4.70).

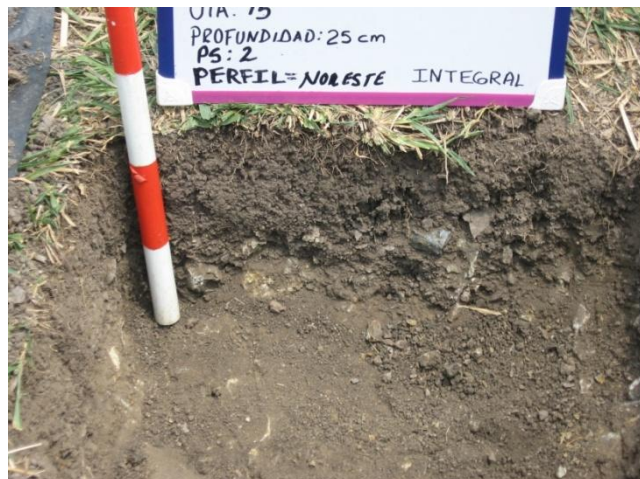
Fotografía 4.71 Sitio 9 La Loma del Guamo. Yacimiento 1 Perfil Pozo de sondeo 2  
Fuente: Consorcio Integral S.A. – Iceasca Colombia (2015)

Horizonte II, está presente entre los 15 y 20 cm de profundidad, se caracteriza por la gran cantidad de cascajo y roca en proceso de meteorización, la tonalidad del suelo es pardo claro, de textura franco arcillosa, la consistencia es muy dura, el grado de la estructura es fuerte y la forma granular (Ver Fotografía 4.71).

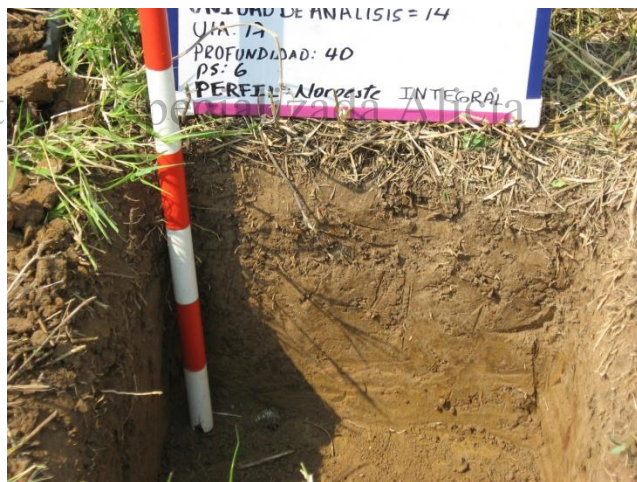
Fotografía 4.83 Sitio 11 Puerto escondido. Yacimiento 1 Perfil Pozo de sondeo 6

Horizonte I: presenta una profundidad de 29 cm, donde se identifican raíces medianas y pequeñas, el suelo evidencia una tonalidad pardo claro, de textura franco arcillosa, la consistencia es blanda y ligeramente pegajosa, limite gradual y topografía plana, con relación a la estructura se visualiza moderada en forma de bloques subangulares.

Horizonte II, se evidencia entre los 29 y 40 cm de profundidad, se caracteriza por la escases de raíces, presenta gran cantidad de roca, el suelo muestra un color pardo claro, de textura franco arcillosa, la consistencia es blanda y moderadamente adhesiva, el grado de la estructura es moderado y la forma es de bloques subangulares (Ver Fotografía 4.83).

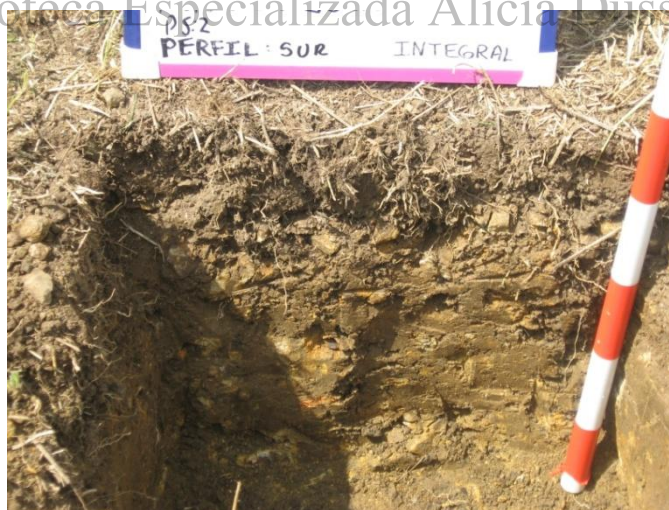
Fotografía 4.86 Sitio 12 Miramontes. Yacimiento1 Perfil Pozo de sondeo 2  
Fuente: Consorcio Integral S.A. – Iceasca Colombia (2015)

Horizonte II: Se reconoce entre los 10 y 30 cm de profundidad, presenta abundantes raíces finas, el suelo evidencia un color pardo amarillo, de textura arcillosa con gran cantidad de grava, la consistencia es dura, el límite es difuso de topografía plana, la estructura es de grado fuerte y la forma es granular.

Horizonte III, se observa entre los 30 y 50 cm de profundidad, se caracteriza por la poca cantidad de raíces finas, la tonalidad del suelo es pardo amarilla con moteado, la textura es arcillo arenosa con abundante grava y roca en proceso de meteorización, la consistencia es dura, y la estructura es moderada de forma granular (Ver la Fotografía 4.86).

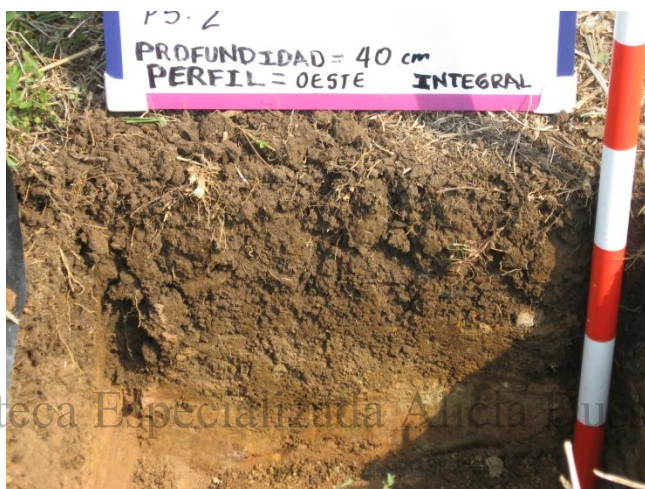
Fotografía 4.89 Sitio 13 Zodme B2B. Yacimiento 1 Perfil Pozo de sondeo 2  
Fuente: Consorcio Integral S.A. – Iceacsa Colombia (2015)

consistencia dura con presencia de roca, el límite es gradual de topografía plana, la estructura de es de grado fuerte en forma de bloques subangulares.

Horizonte III, se evidencia entre los 40 y 55 cm de profundidad, caracterizado por la escasa cantidad de raíces, el suelo presenta un color amarillo rojizo, de textura arenosa, no presenta consistencia ni plasticidad, el grado de la estructura es débil y la forma es granulada (Ver la Fotografía 4.89).

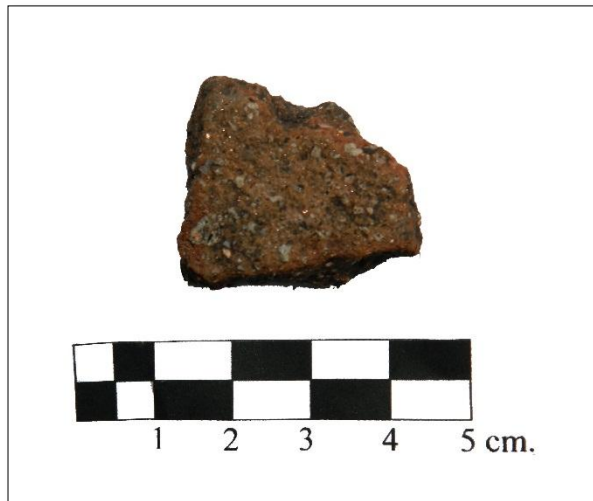
Fotografía 4.130. Grupo cerámico 2. Instalación temporal fija1  
Fuente: Consorcio Integral S.A. – Iceasca Colombia (2015)

El fragmento no presenta huellas de uso como el ahumado y el hollín; sin embargo se trata de una muestra mínima para identificar posibles utilidades (Ver Fotografía 4.130 y Fotografía 4.131).

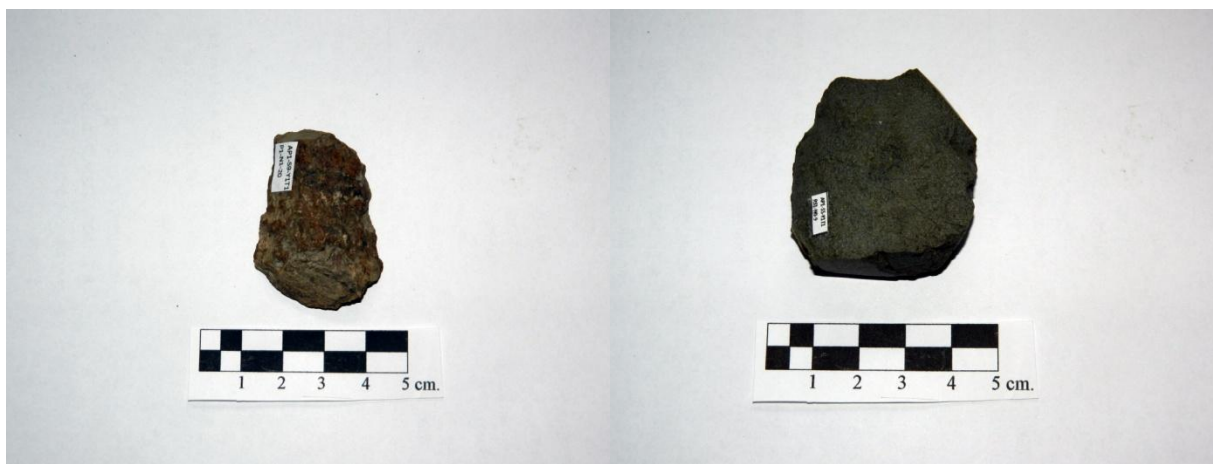
El raspador plano convexo presenta dos bordes activos, con características propias para para ejecutar labores de raspado.

Raspador plano convexo

Raspador lateral

Dentro de los artefactos tallados conocidos como raspadores, distinguimos dos grupos: Raspadores realizados a partir de núcleos y raspadores realizados sobre lascas. Dentro del primer grupo se identificó 2 tipos: Un raspador plano convexo en cuarzo y un raspador lateral en riolita. En el segundo se identificaron dos raspadores laterales en riolita (Ver Fotografía 4.132 y Fotografía 4.133).

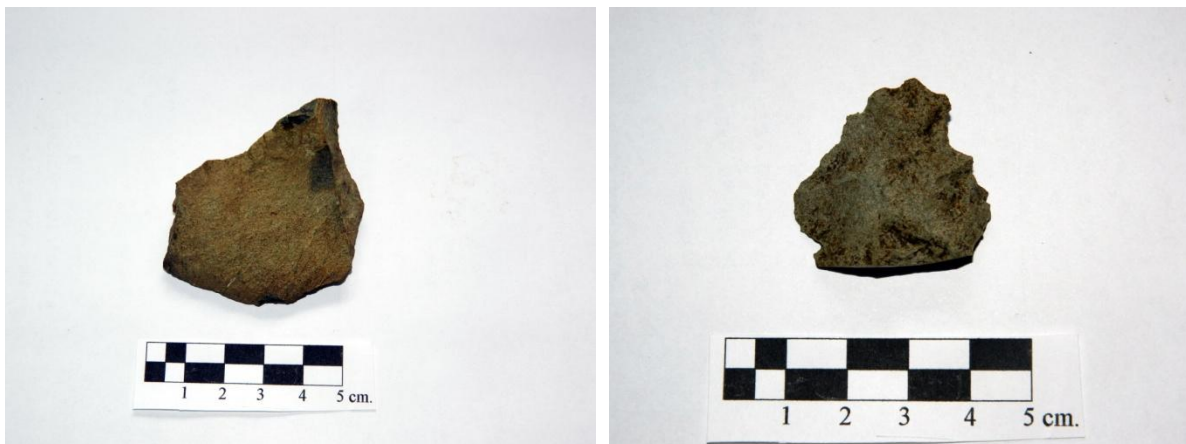
Fotografía 4.133 Raspadores laterales sobre lascas

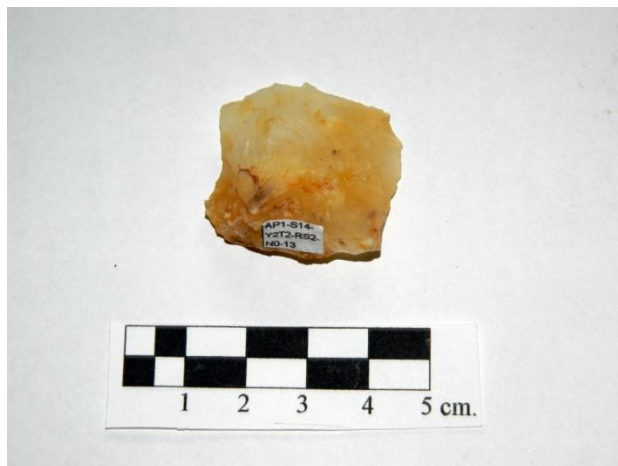
Fotografía 4.134 Lasca con bordes activos en cuarzo

En la muestra se identificó una lasca en cuarzo con bordes activos aptos para corte, la cual puede haber sido utilizada como cuchilla, en el yacimiento 2 del sitio 14 zodme B2B (Ver Fotografía 4.134).

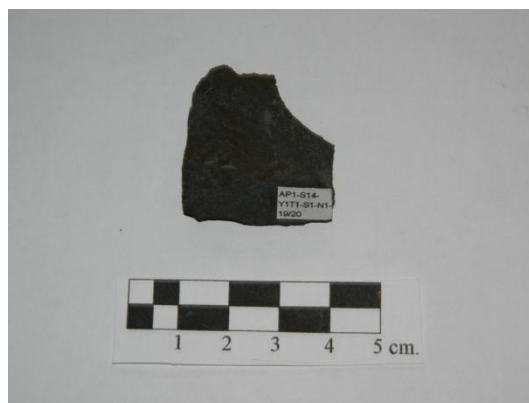
Dentro de la muestra se identifica un elemento en riolita denominado lasca de segundo orden; en la cual se observa una pequeña sección de corteza y que presentan huellas de extracción anteriores, la lasca se encontró en el yacimiento 1 del sitio arqueológico 14 zodme B2B (Ver Fotografía 4.135).

Fotografía 4.135 Lasca

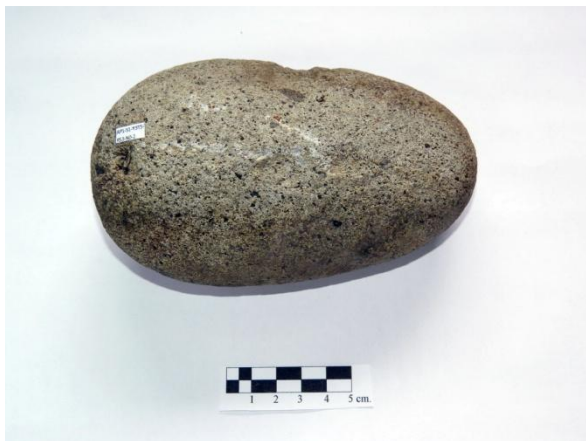
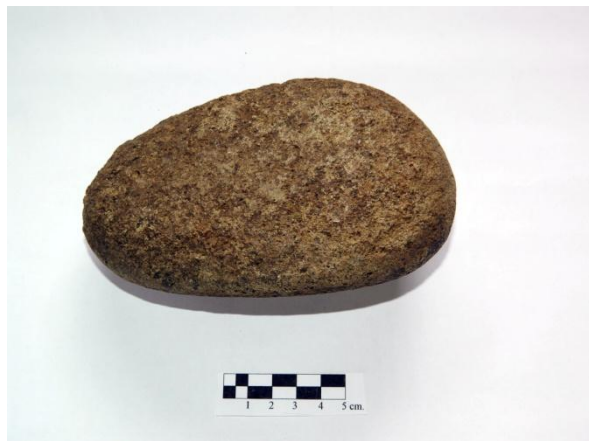
En el yacimiento 3 del sitio arqueológico 1 Marvalle 1 se encontró el único artefacto con huellas de desgaste por uso, en andesita, correspondiente a una mano de moler (Ver Fotografía 4.136)

Fotografía 4.136 Mano de moler

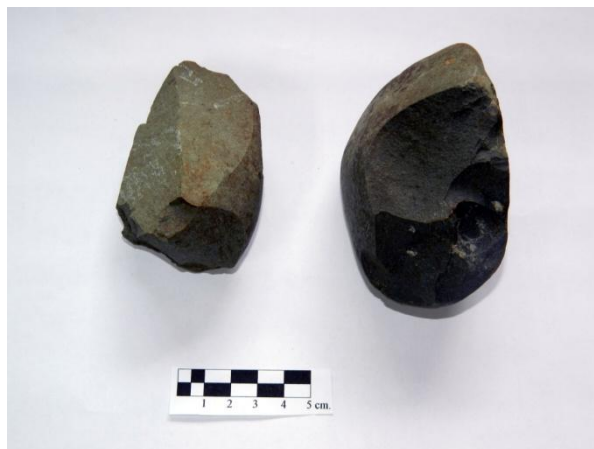
Fotografía 4.137 Nucleos con huellas de lascado

En la muestra fueron identificados tres núcleos; dos en basalto con huellas o negativos de lascado, obtenidos en los sitios arqueológicos 1 -Marvalle 1 y 8 -La Lotero 2; y otro núcleo en cuarzo, sin huellas de intervención, recuperado también en el sitio 8 (Ver Fotografía 4.137 y Fotografía 4.138).

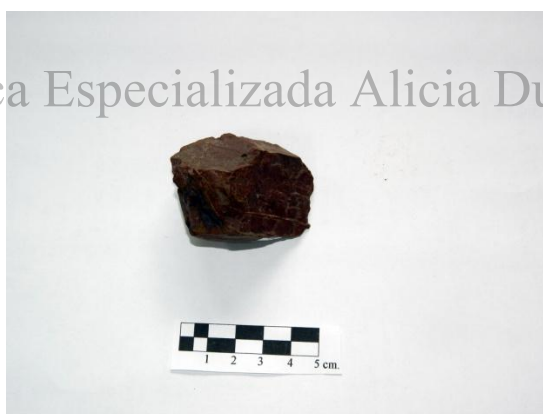
Fotografía 4.138 Núcleo
