MONITOREO ARQUEOLÓGICO A LA INSTALACIÓN DE TUBERÍAS EN EL  
PARQUE GRANCOLOMBIANO.

MUNICIPIO DE VILLA DEL ROSARIO

INFORME FINAL

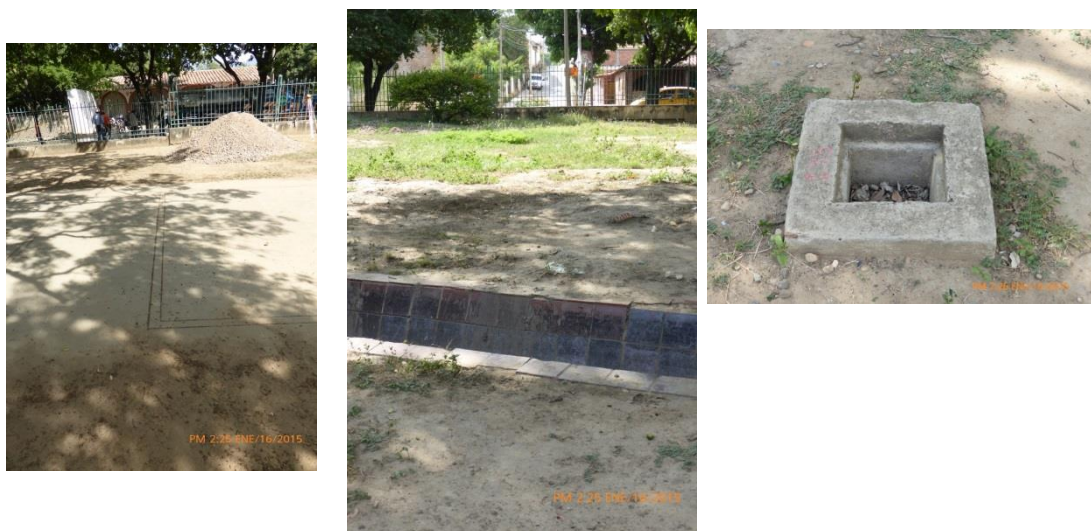
**FOTO 1. ANDÉN INTERNO, ACEQUIA Y SISTEMA DE RIEGO**

En el recorrido y a nivel de superficie se identificaron sobre o en inmediaciones del corredor del trazado de la tubería, los andenes externos que delimitan el parque, sobre las carreras 0 y 1, un andén interno de aproximadamente 5,90 metros de ancho construido en lajas de cemento, los peldaños de las escaleras de una construcción reciente, una estructura rectangular en cemento y ladrillo que hace parte del sistema de riego de reciente construcción y una acequia construida en cemento y ladrillo con un ancho de 1,80, así como tapas de cajas de registro de diversas instalaciones y tuberías contemporáneas

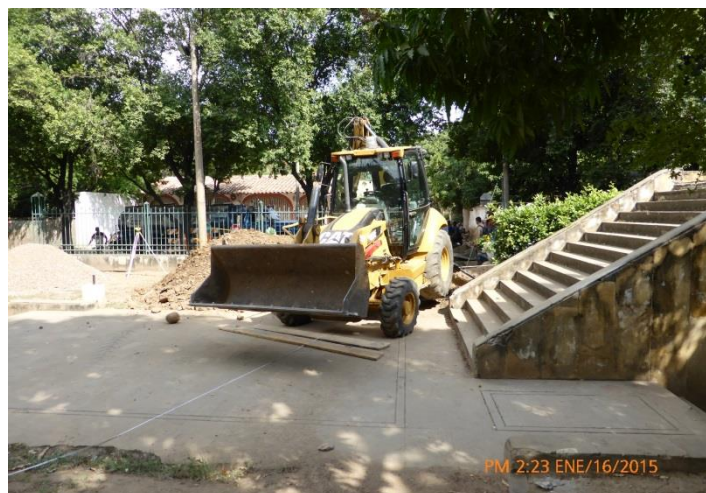
**FOTO 2. ESCALERAS Y ANDÉN INTERNO**

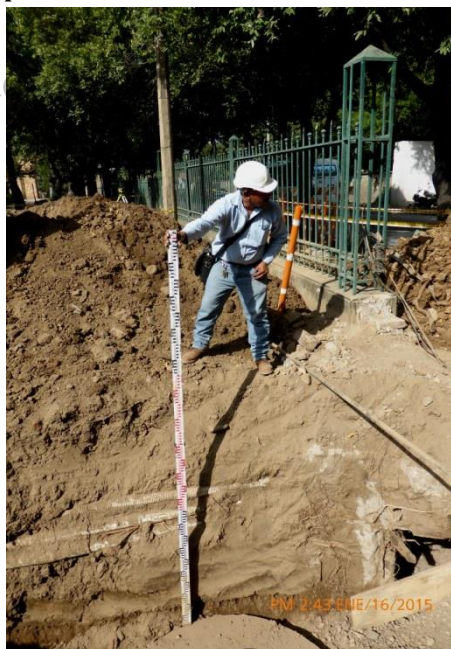
En planta, desde el andén externo que delimita el parque, en el cruce de la calle 10 y la carrera 0, hasta los primeros 5 metros lineales, se realiza una excavación de 95 centímetros de ancho y 2,0 metros de profundidad. El material en que se realizó la excavación corresponde a una matriz de textura limo arcillosa de color pardo claro y estructura granular, friable, con abundante actividad biológica. En este tramo se evidencia una gran alteración para la instalación de tuberías de PVC de cuatro pulgadas de diámetro las que conducen cableados para la red de telefonía, así como tubería de hierro de tres pulgadas.

Haciendo parte de estas infraestructuras se encontró una gran caja construida en concreto hasta los dos metros de profundidad de donde derivan las tuberías de PVC. A nivel superficial, se aprecian cantos rodados dispersos, gravas redondeadas y subredondeadas centimétricas y fragmentos angulares de ladrillo.

**FOTO 5. INFRAESTRUCTURAS CONSTRUIDAS ANTERIORES AL PROYECTO**

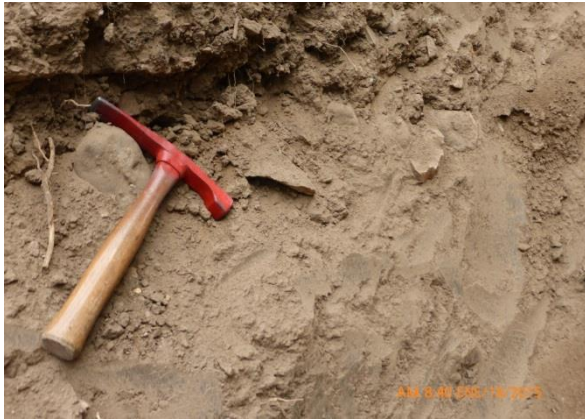
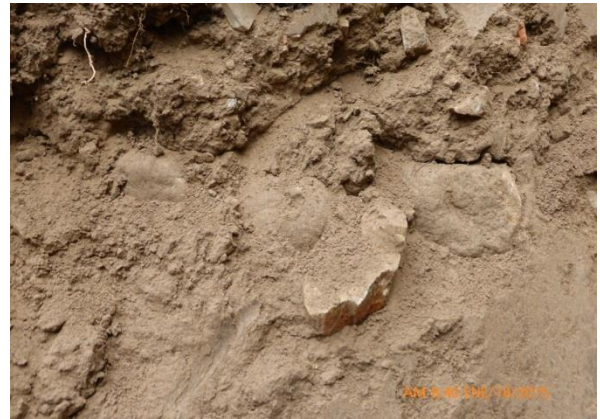
**FOTO 6. ALINEAMIENTO DE ROCAS EN EL PERFIL DEL TRAMO**

La totalidad de la sección de la zanja se encuentra atravesada por 13 ductos de tubería de PVC de cuatro pulgadas que salen de la caja señalada al inicio de la zanja. Se encuentra, así mismo, un ducto de drenaje rodeado por material triturado anguloso que permite la percolación de aguas. Se encuentran además en el perfil fragmentos de ladrillo y teja de barro y un corto sector de rocas centimétricas de forma redondeada a subredondeada alineadas. Foto. 6

El tramo comprendido entre los cuatro y los ocho metros se encuentra, al igual que el anterior, totalmente alterado por la instalación de las tuberías descritas y en la parte superior del perfil aparece, hasta el nivel de superficie, un piso de concreto bajo el cual, en el perfil norte, se encuentra una obra de protección a una tubería de PVC de cuatro pulgadas ( Foto; 6) y una adecuación de arenas y gravas como base del piso de concreto.

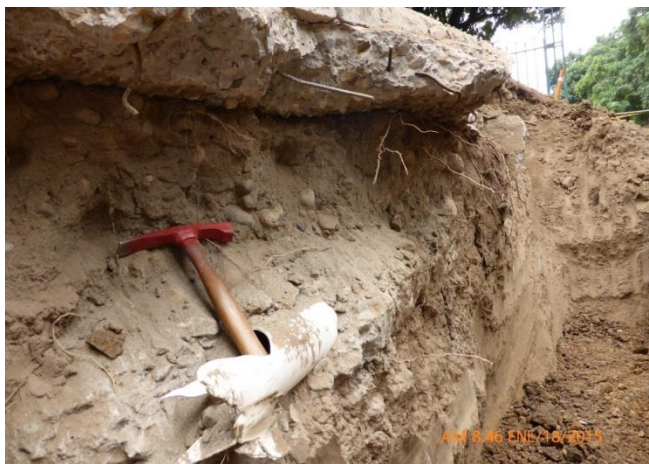
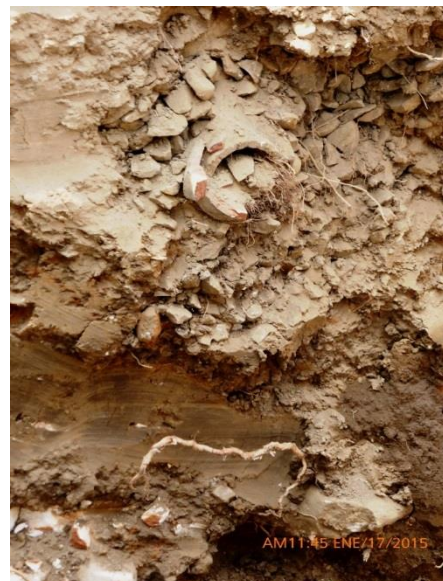
Los siguientes cuatro metros fueron excavados en material limo arcilloso de color pardo de estructura granular friable. En el perfil se encuentran restos de tubería de cerámica para alcantarillado, fragmentos de plástico y tuberías de PVC de drenaje.

**FOTO 7. RESTOS DE TUBERÍA DE BARRO DE DRENAJE Y TUBERÍAS DE PVC**

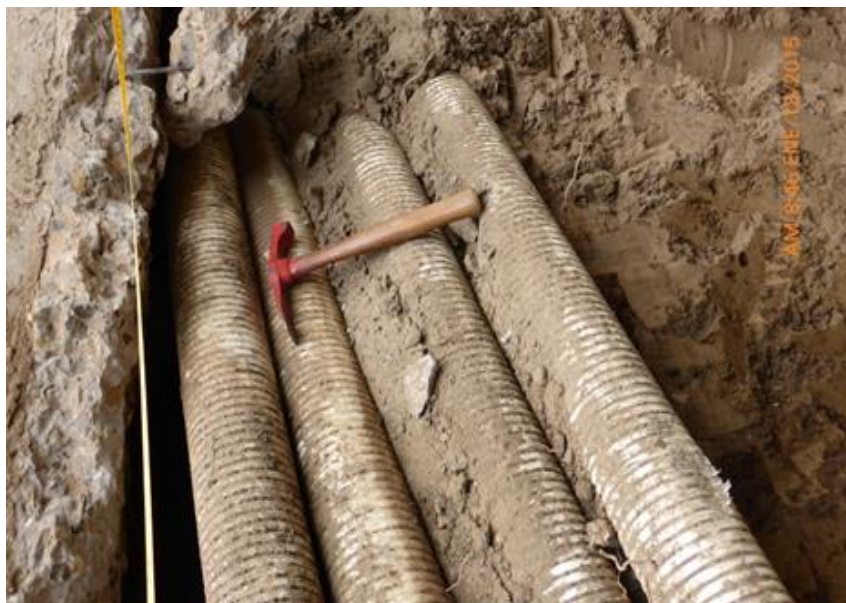
**FOTO 8. TUBERÍAS DE PVC QUE ATRAVIESAN LA ZANJA**

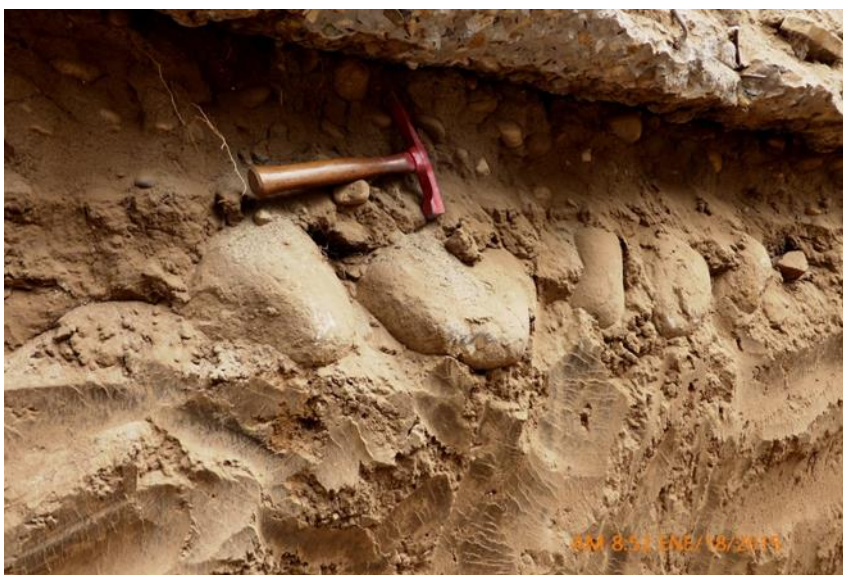
**FOTO 9. ALINEAMIENTO DE ROCAS BAJO EL PISO DE CONCRETO**

Sobre el perfil contrario, en la base de la adecuación para el piso de concreto, aparecen rocas redondeadas y subredondeadas de tamaño decimétrico dispuestas de forma alineada.

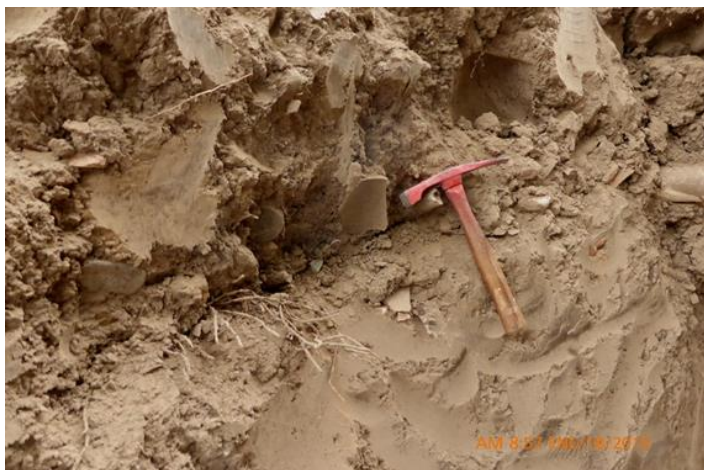
Sobre la cara norte del perfil, en la parte superior, aparecen fragmentos de alambres oxidados, pedazos de tejas, ladrillo y fragmentos de botellas de vidrio.

**FOTO 10, ESCOMBROS EN LA PARTE SUPERIOR DEL PERFIL**

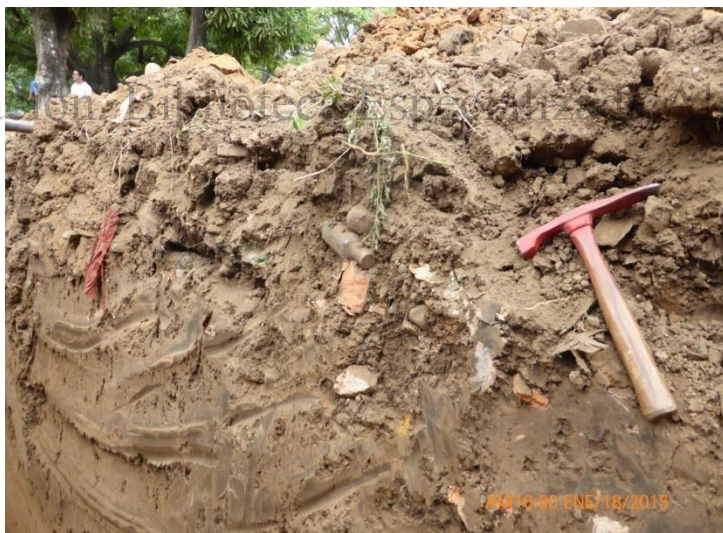
En la parte superior del perfil sur de este tramo, aparecen en toda su extensión gravas redondeadas y subredondeadas de tamaños decimétricos dispuestas horizontalmente a aproximadamente treinta centímetros de profundidad.

**FOTO 11. ESCOMBROS EN EL PERFIL**

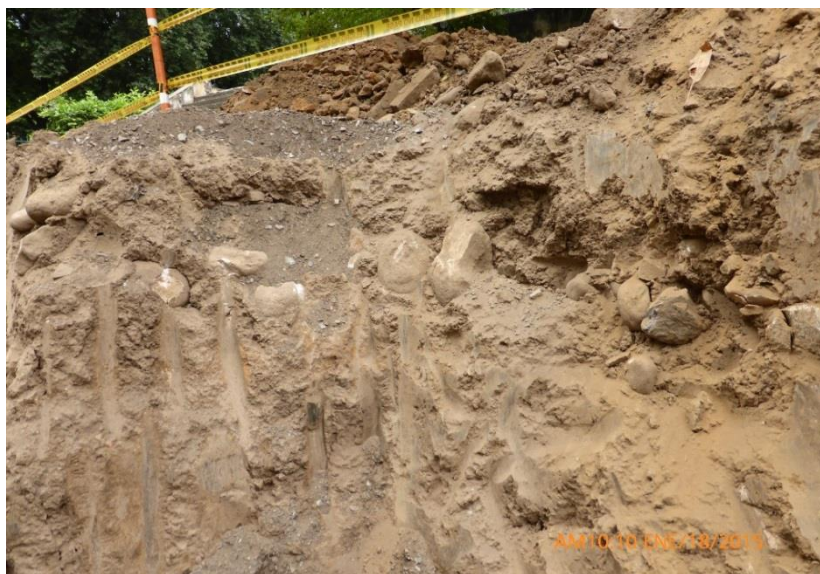
**FOTO 12. ALINEAMIENTO DE ROCAS EN EL PERFIL DEL SECTOR**

Sobre el perfil norte se encuentra un depósito heterogéneo que contiene algunas gravas como las ya descritas, así como fragmentos de rocas de forma angulosa dispuestas alrededor de tuberías de gres y PVC, mezcladas con fragmentos de vidrio, botellas, tapas de gaseosa, suelas de zapato, pedazos de plástico y alambres en una matriz limo arcillosa de color amarillo entre ocre y rojizo.

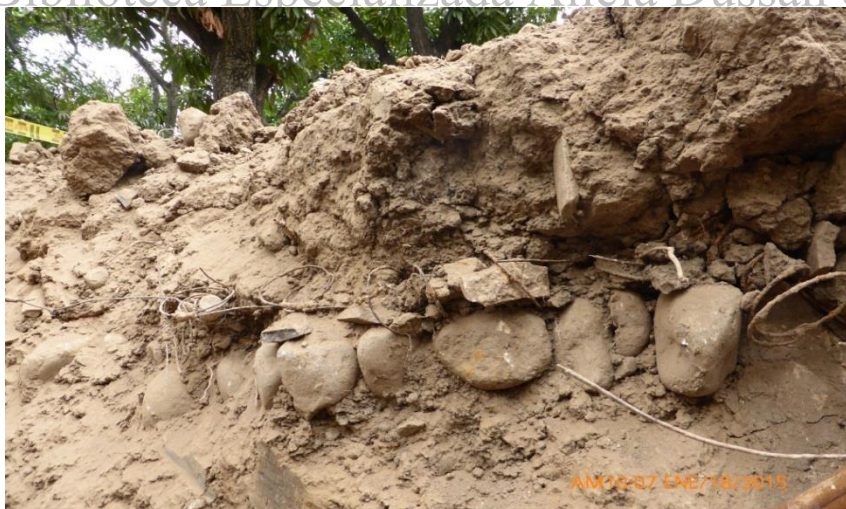
**FOTO 13. ALINEAMIENTO DE ROCAS BAJO EL DEPÓSITO DE ESCOMBROS**

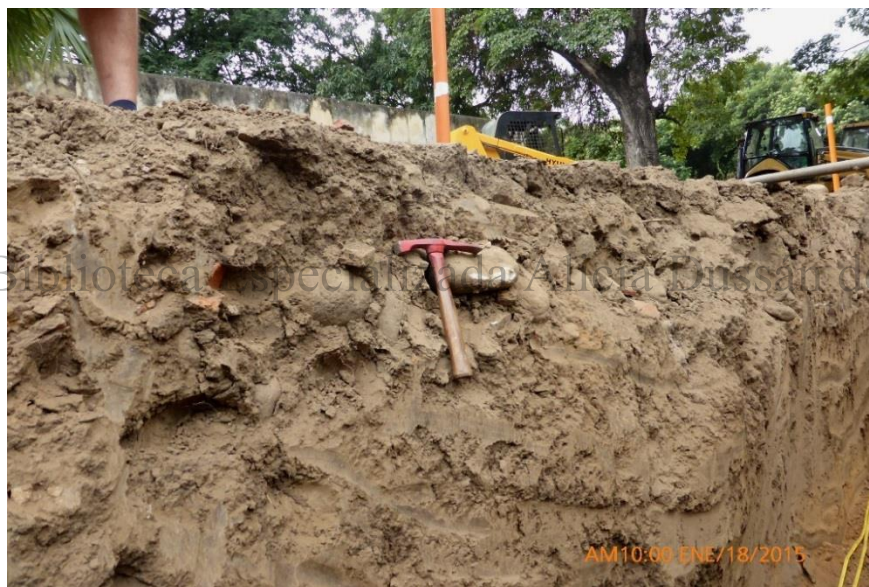
En el sector entre los treinta y treinta y siete metros, a unos treinta centímetros de profundidad, reaparecen los cantos decimétricos alineados horizontalmente en la parte superior del perfil sur de la excavación. Sobre el perfil norte continúan apareciendo los depósitos de escombros con una profundidad de hasta los cincuenta centímetros.

**FOTO 14, ALINEAMIENTO DE ROCAS HACIA LA PARTE FINAL DE LA ZANJA**

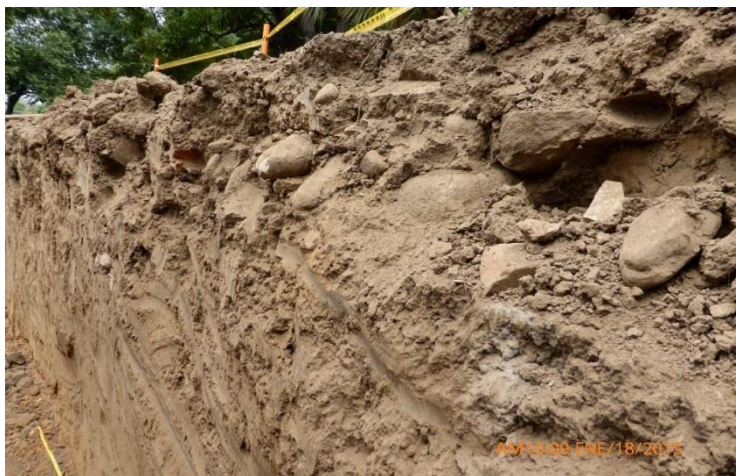
**FOTO 15. ALINEAMIENTO DE ROCAS HACIA LA PARTE FINAL DE LA ZANJA**

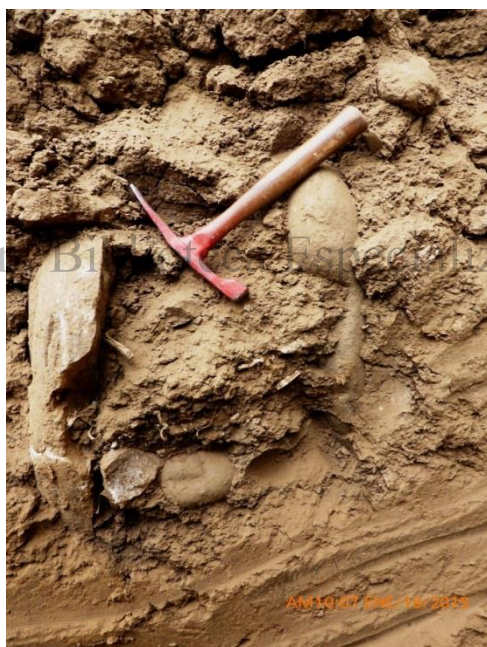
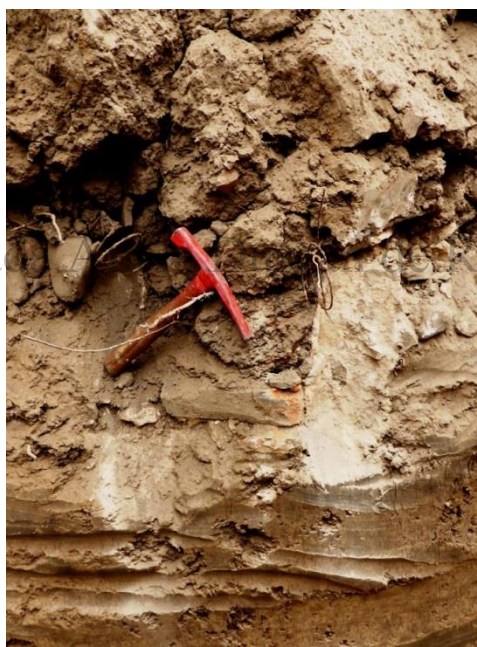
**FOTO 16, PERFILES NORTE Y SUR DEL CÁRCAMO**

Al finalizar la excavación se encuentra una estructura de tipo cáncamo que interseca la excavación de forma perpendicular. El cáncamo tiene un ancho de treinta centímetros y una altura de treinta y cinco, estando sus paredes limitadas por cantos de roca de forma planar dispuestos paralelamente uno de otro. El fondo del cáncamo, sobre el perfil sur, está conformado con cantos de roca de forma redondeada y tamaño decimétrico mientras que en el perfil norte está configurado con ladrillo.

Cronológicamente esta estructura debe de ser contemporánea con la calzada superior dado que el material aglutinante o mortero con que se amarran las rocas y abobes que forman el cárcamo (foto: 16) localizado anteriormente durante el monitoreo, asociado a esta misma calzada, son del mismo material que las sub-bases de la calzada superior (fotos: 21). Esta misma calzada aparece en el pozo de sondeo 1, (foto: 29), a una profundidad de 70 cm, en la prospección realizada en el tramo a construir a la altura de la calle 7, lo cual evidencia la prolongación de esta estructura, tanto como la calzada superior, alrededor de la antigua iglesia y su plazoleta.

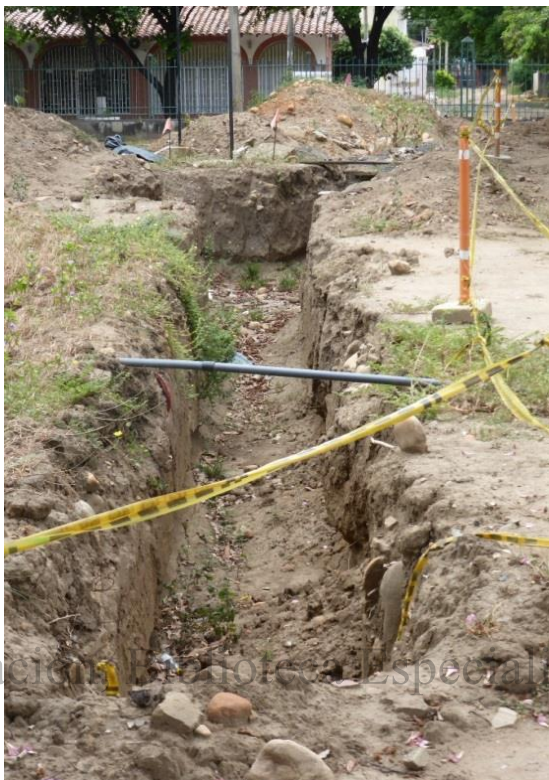
**FOTO 17. ZANJA EXCAVADA PARA LA INSTALACIÓN DE LAS TUBERÍAS**

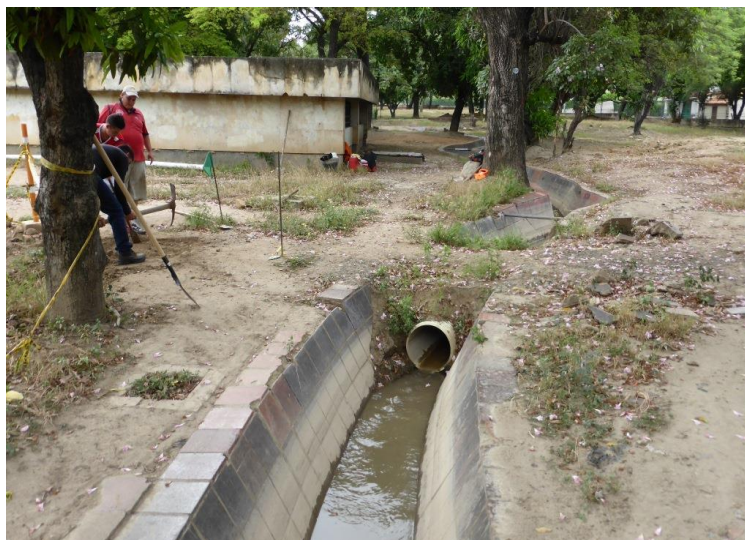
**FOTO 18. ACEQUIA A LA ALTURA DE LA CALLE 10**

Como únicos elemento a resaltar se presenta sobre el eje el trazado una estructura reciente formada por una acequia con un ancho aproximado de 1,80 metros que atraviesa de sur a norte la casi totalidad del parque.

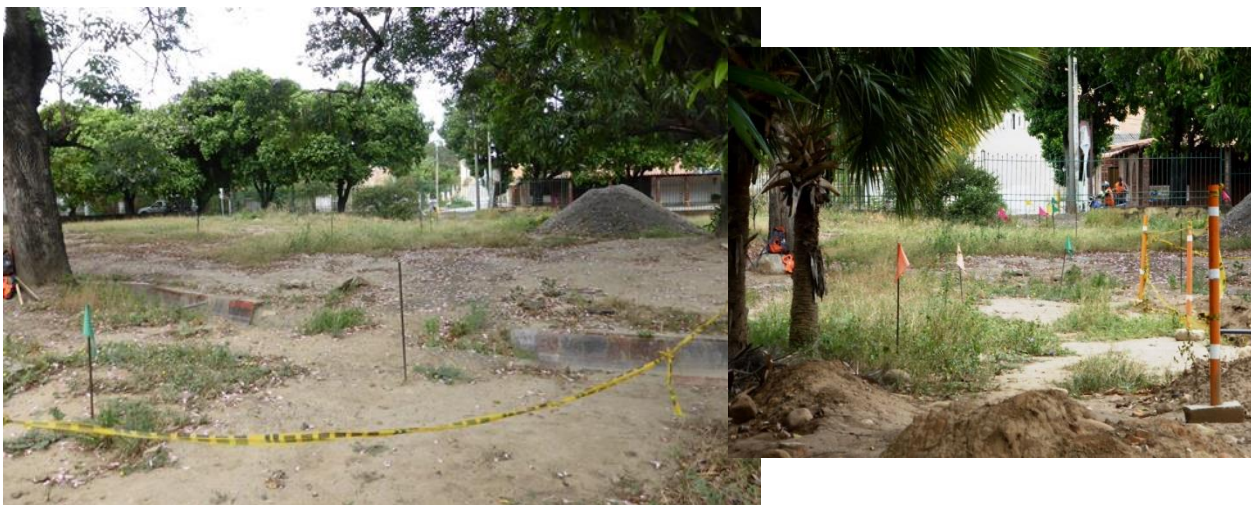
Como resultado se ubicaron mediante señalización con banderolas y en planos los ejes de las zanjas que habían sido previamente excavadas para la instalación de las infraestructuras siendo, la de mayor impacto, la instalación de una red de telecomunicaciones la cual está compuesta de varios tubos de PVC formando un paquete de tubos para cuya instalación se debió de excavar una zanja considerable que afecto la totalidad del área en todo lo ancho del parque a la altura del sector investigado. (Fotos: 19) Esta infraestructura ya había sido previamente detectada al momento de excavar la zanja en la parte inicial de su trazado. Además de esta obra aparecen afectando el tramo, la instalación de la red de acueducto. (Plano: 1)

**FOTO 19. TRAMO FALTANTE Y TRAZADO DE LA RED DE TELECOMUNICACIONES Y ACUEDUCTO**

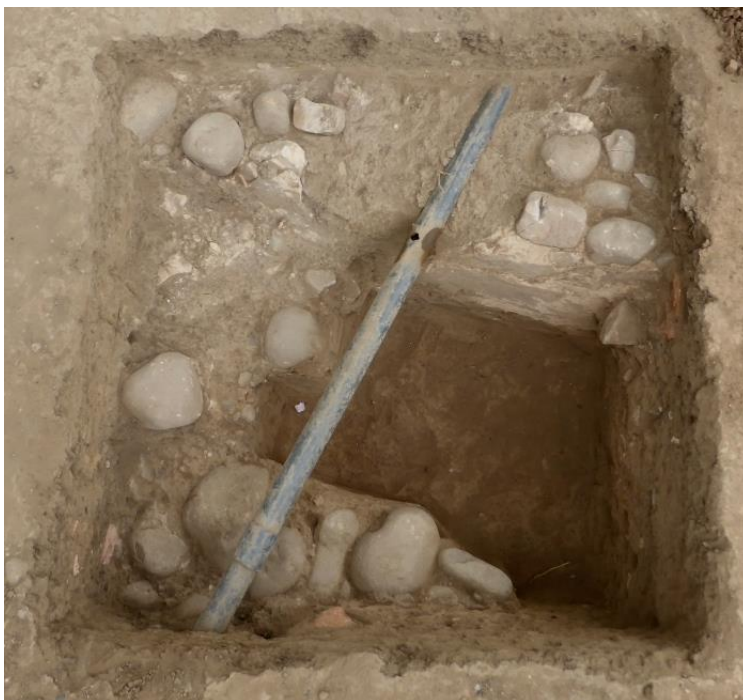
En un primer nivel aparece un material formado por un sustrato de textura limo arcillosa de color pardo claro y estructura granular friable en el cual aparecen abundantes materiales modernos, fundamentalmente basuras como teja, porcelana, vidrio y pedazos de ladrillo. A partir de los 6 cm de profundidad empiezan a aparecer en este estrato un tendido de rocas hacia el sector norte del pozo las cuales se encuentran dispuestas de forma alineada, compacta y aseguradas a base de un material aglutinante formado una calzada con rocas de forma semicircular y tamaños que no sobrepasan los 10 cm. La estructura se encuentra soportada por una sub-base de 25 cm de espesor compuesta por una argamasa o mortero de color rosaseo, la cual se encuentra también sosteniendo las rocas y ladrillo que forman un cárcamo identificado en la zanja previamente excavada y en los muros de la iglesia e infraestructuras asociadas a ésta. Similar estructura aparece en los pozos de sondeo que se realizaron en la prospección arqueológica realizada para la instalación de tuberías a la altura de la calle 7.

**FOTO 20. CALZADA EN ROCA EN EL NIVEL SUPERIOR DEL POZO 1**

Al mismo nivel aparece una tubería de pvc que altera parte de la estructura. A este nivel, la parte sur del pozo, se presenta fuertemente alterada y con la presencia de abundantes escombros de construcción.

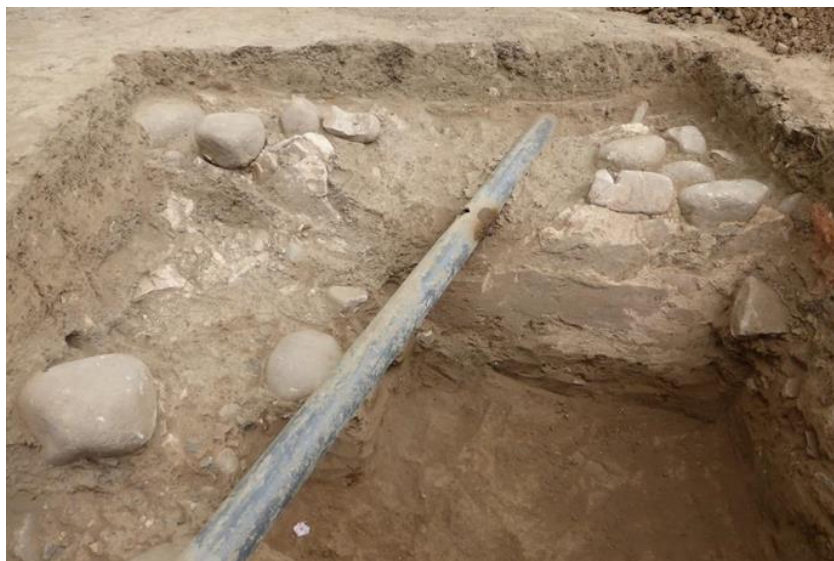
En síntesis el pozo de sondeo número uno presenta dos estructuras a manera de calzadas, la primera de las cuales se presenta a seis centímetros de profundidad, construida con rocas de tamaño centimétrico, dispuestas utilizando aglutinante y soportadas por una sub base, formada por un mortero con un espesor de 25 a 30 centímetros.

**FOTO 21. POZO 1 CON SU CALZADA SUPERIOR EN PERFIL**

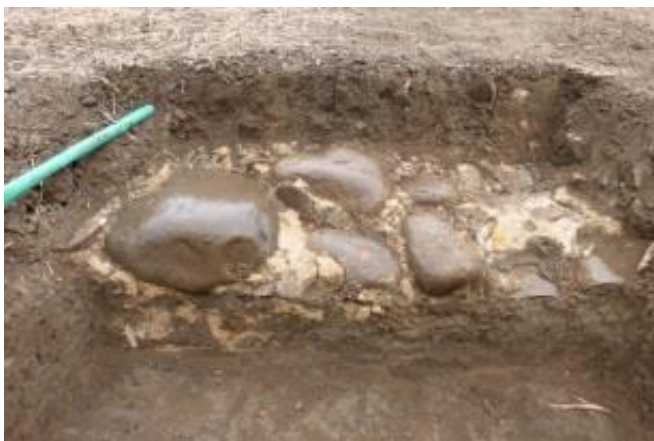
**FOTO 22. CALZADA SUPERIOR LOCALIZADA EN INMEDIACIONES EL TRAMO DE LA CALLE 7**

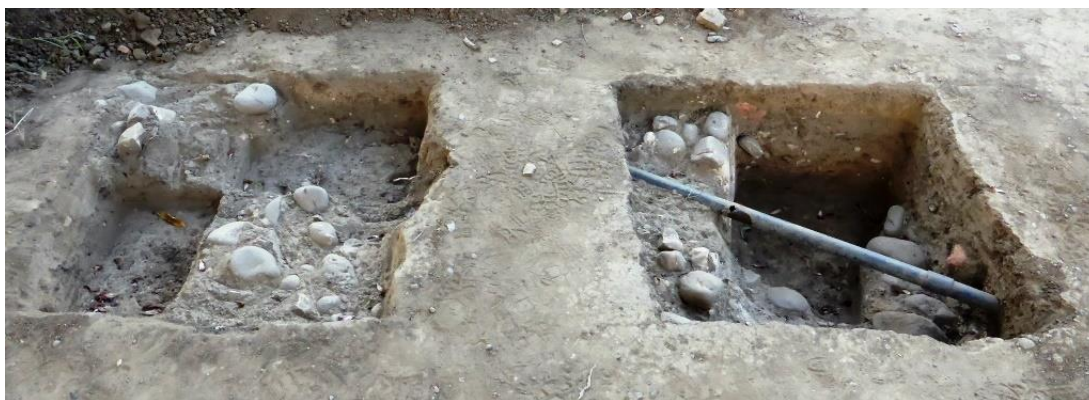
Con la finalidad de conocer la posible extensión y direccionamiento de la calzada superior detectada en el pozo 1, se excavo un segundo pozo a una distancia aproximada de 40 cm del pozo 1. En este nuevo pozo apareció a una profundidad de 5 cm una calzada de características similares a las descritas en el pozo 1, vale decir formada por rocas dispuestas de forma alineada las cuales descansan y se compactan mediante un material aglutinante. En su superficie total en el pozo la infraestructura se encuentra alterada faltando partes en varios sectores. (Plano: 1)

Tanto en el pozo 1 como en este segundo pozo se evidencia la utilización de dos tipos de materiales para sujetar las rocas; uno de color rosaseo de alta dureza el cual sirve de sub base a las rocas. Un segundo material presenta una textura muy similar a los limos, de color gris y endurecido, el cual sirve como materia aglutinante de la carpeta de rocas.

**FOTO 23. POZOS DE SONDEO 1 Y 2 CON SUS CALZADAS EN PLANTA**

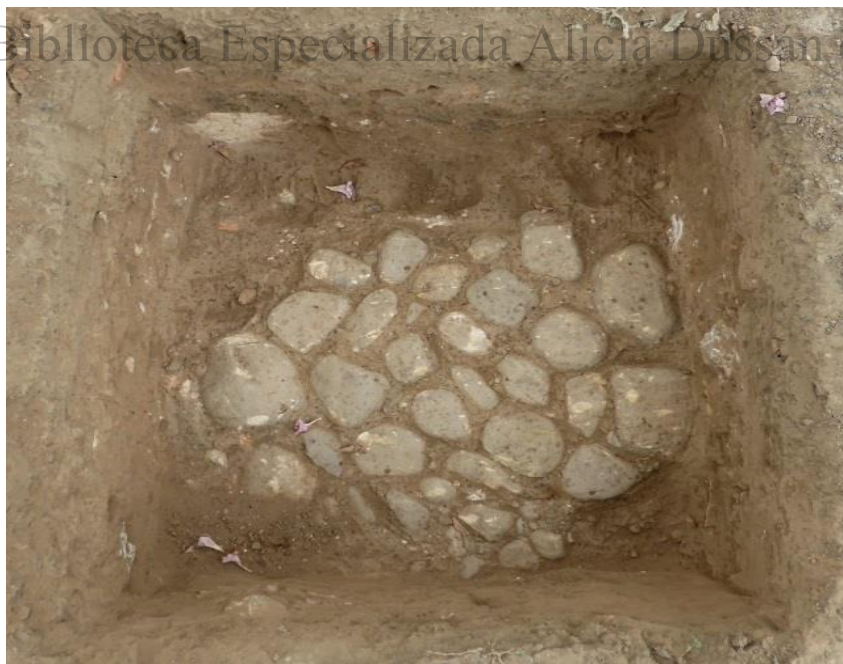
A una profundidad de entre 36 y 43 cm, aparece en la base del pozo una calzada formada por rocas de tamaños dosimétricos de forma redondeada y caras aplanadas formando lo que podría ser la continuidad de la calzada inferior detectada en el pozo 1 y en la zanja excavada para la instalación de las tuberías. Las rocas que conforman esta calzada están dispuestas sin aglutinante sobre un sustrato de suelo de textura limo arcillosa de color gris oscuro.

FOTO 24. CALZADA EN ROCA EN LA BASE DEL POZO DE SONDEO 3

En consecuencia se procedió a la excavación de un túnel que permitiera tender la tubería por debajo de las estructuras arqueológicas identificadas en los pozos de sondeo 1-2 y 3, realizados como parte del plan de manejo y que mostraron la existencia de dos niveles de calzadas en roca (fotos: 20-21-23 y 24) las cuales se localizaron ubicadas en un tramo de aproximadamente 10 metros comprendido entre el punto donde se terminó la excavación de la zanja y el pozo de sondeo número 4.

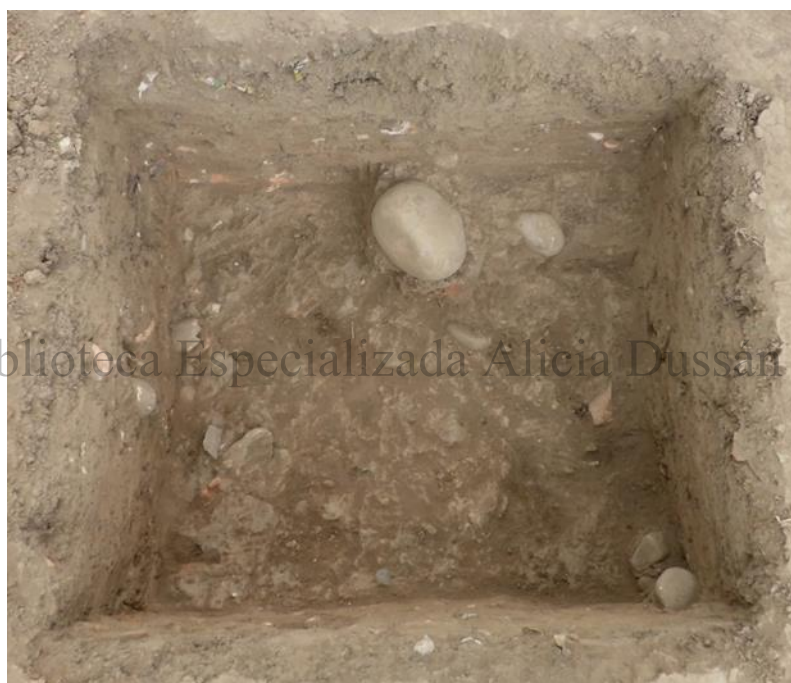
Este pozo presenta en toda su profundidad unas características uniformes consistente en un sustrato de textura limo arcillosa donde aparecen gran cantidad de escombros en los que se alternan materiales antiguos y modernos, consistentes en pedazos de ladrillo, teja, plástico, vidrio y algunos metales. A una profundidad aproximada de 25 cm empiezan a aparecer rocas de diversos tamaños las cuales se presentan de forma caótica en una matriz limo arcillosa.

La totalidad del pozo presenta características de una remoción generalizada en la cual las rocas no presentan ninguna disposición organizada y en su lugar aparecen removidas, discontinuas y dispuestas de forma caótica en medio de una matriz limo arcillosa que contiene gran cantidad de escombros.

**FOTO 25. POZO DE SONDEO 4 EN PLANTA**

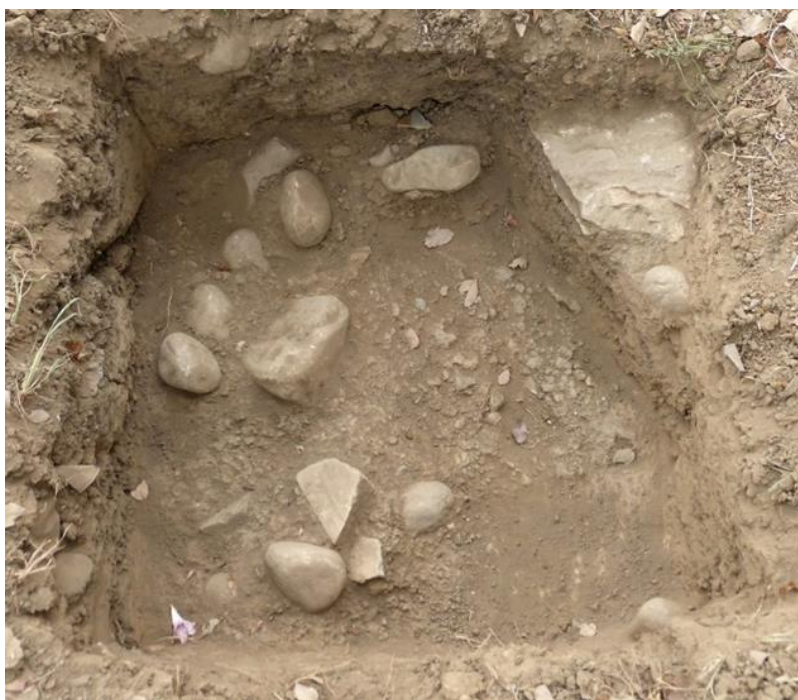
El pozo se excavo hasta una profundidad de 72 cm mostrando un comportamiento uniforme de material limo arcilloso de color gris donde aparecen gran cantidad de escombros formados por una mezcla de materiales antiguos y modernos. Entre los escombros aparecen pedazos de teja y ladrillo, vidrio, metal y tela. En la base del pozo y desde los 50 cm de profundidad aparecen rocas tanto angulares como redondeadas dispuestas de forma caótica en medio de las cuales se localizan pedazos de escombros

de construcción como ladrillo moderno, pedazos de concreto y roca triturada. El pozo presenta suelos sueltos y remoción generalizada.

FOTO 26. POZO DE SONDEO 5 EN PLANTA

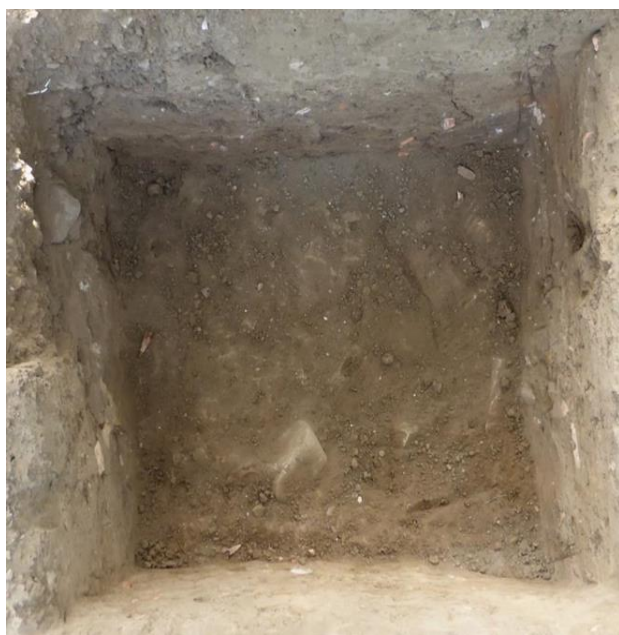
FOTO 27. POZO DE SONDEO 6 EN PLANTA

El pozo al igual que los pozos 4 y 5 presenta un comportamiento homogéneo de remoción generalizada. El suelo en toda la profundidad del pozo está compuesto por material limo arcilloso de color gris oscuro en el cual se encuentran escombros alternados entre modernos.

Entre estos materiales aparece ladrillo, teja, plástico, porcelana, vidrio y en las capas más profundas gran cantidad de rocas sueltas y alternadas con pedazos de concreto y de adobes y tejas.

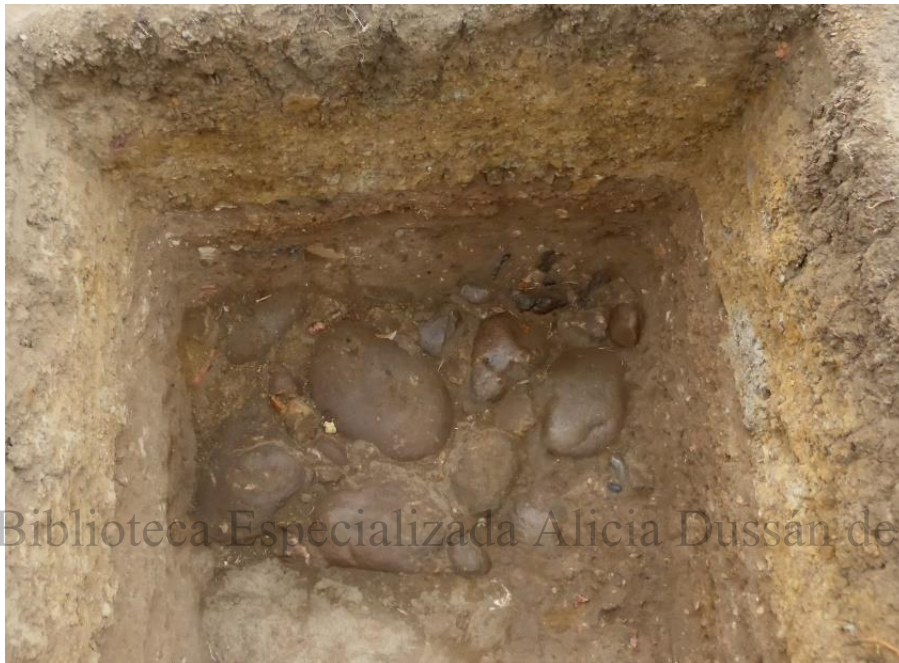
FOTO 28. CALZADA EN ROCA. POZO 1 DE LA PROSPECCIÓN EN LA CALLE 7

Entre el sitio de ubicación del pozo de sondeo 5 y la reja que delimita el parque se realizaron los pozos de sondeo 1-2 y 3 de la prospección arqueológica inicial (Licencia 3875: Reconocimiento y prospección arqueológica de 74,53 metros de tramo recto en el parque gran Colombiano, como parte de la construcción del plan maestro de alcantarillado (segunda etapa) del Municipio de Villa del Rosario, Norte de Santander) los cuales evidenciaron una remoción generalizada y la existencia de depósitos formados por limos y escombros alternados entre antiguos y modernos lo cual coincide con el área de las alteraciones señalizadas con banderolas por su asociación con las excavaciones realizadas para la instalación reciente de infraestructuras de telecomunicación.

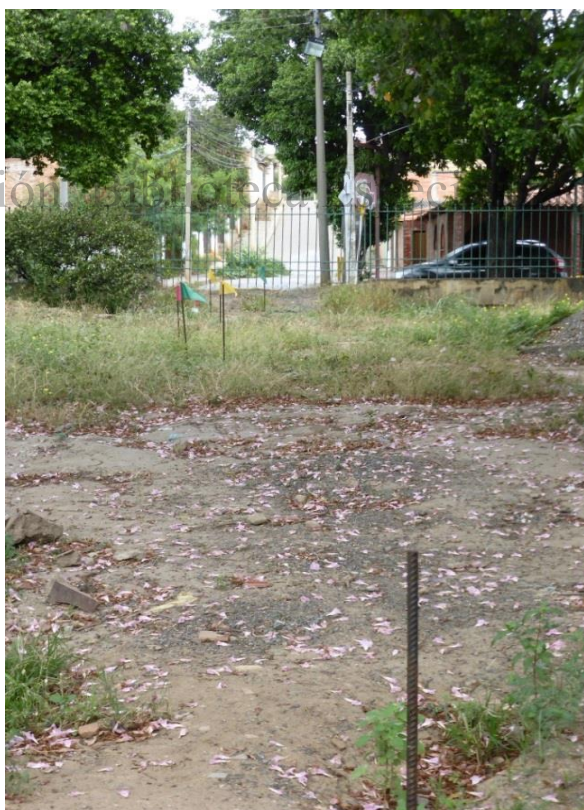
2. A partir del punto donde se localiza el pozo de sondeo 4 y hasta el andén que delimita el parque en el occidente, se podrá continuar con la instalación de la tubería mediante la excavación de la zanja a cielo abierto dado que este sector, tanto en los pozos de sondeo 5 y 6 de este plan de manejo como en los pozos 1,2 y 3 de la prospección arqueológica, mostraron su alteración total al coincidir con las áreas donde ya se han realizado grandes excavaciones para realizar trabajos asociados a la instalación de las redes de telecomunicaciones y agua. (Plano:1)

**FOTO 29. SEGUNDA PARTE DEL TRAMO FALTANTE**

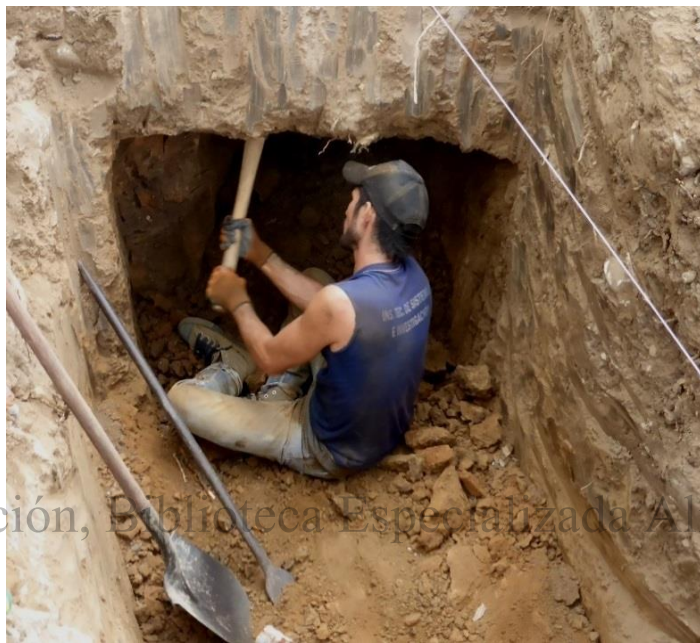
FOTO 30. CONSTRUCCION DEL TÚNEL PARA TENDIDO DE LA TUBERÍA

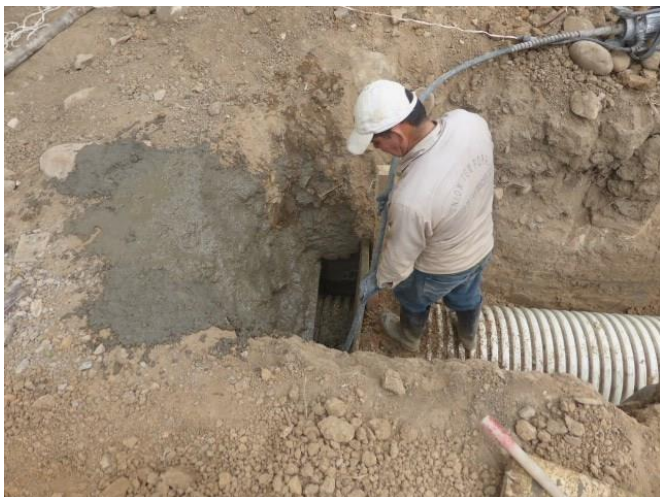
**FOTO 32. LLENADO DE ESPACIOS EN EL TUNEL**

Una vez instalado el tramo de aproximadamente 10 metros de largo de tubería por el túnel se procedió al llenado de los espacios vicios entre la tubería y el suelo con una mezcla de; 10 de arena x 10 de grava x 1 cemento, formando una mezcla que se introdujo con vibrador con la finalidad de evitar que en el futuro se produzca el hundimiento del suelo y de las estructuras arqueológicas que allí existen.

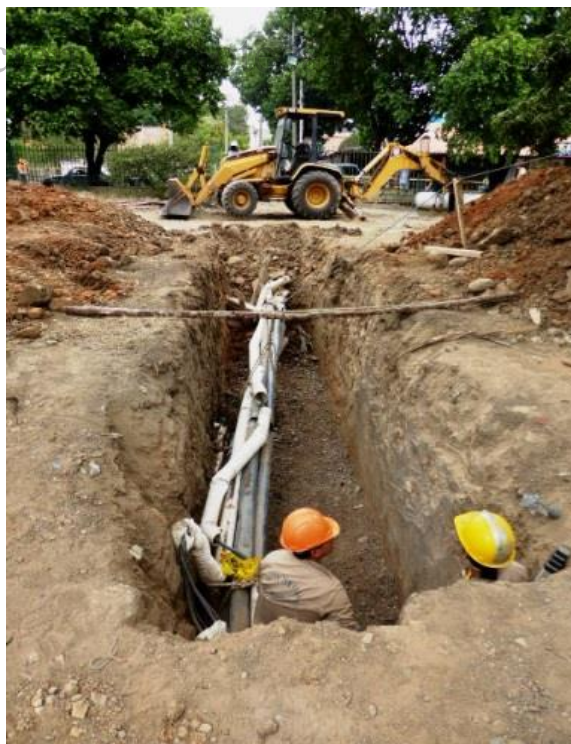
**FOTO 33. EXCAVACIÓN DE LA PARTE FINAL DE LA ZANJA**

Instalado el tramo descrito de la tubería de aproximadamente 10 metros de largo, se procedió a la excavación a cielo abierto del tramo restante de 25 m de largo hasta el andén occidental del parque sobre la calle.

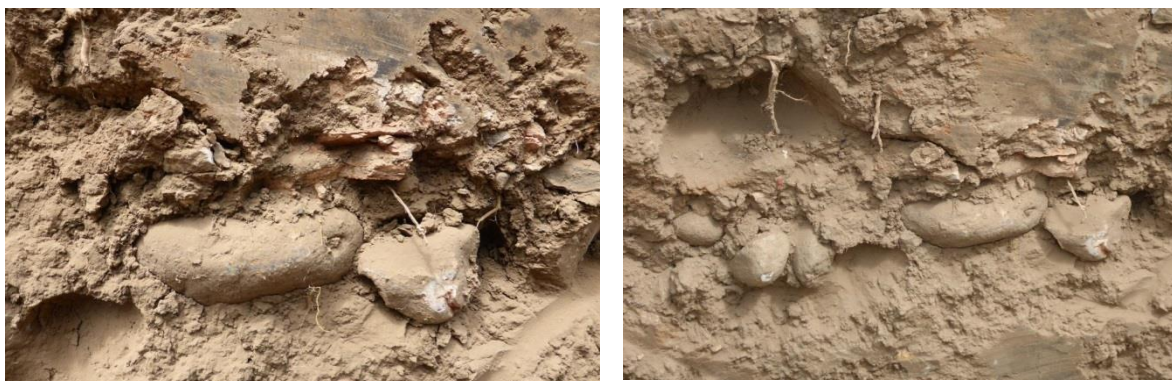
forma que en los suelos de este sector las posibles estructuras arqueológicas ya habían sido retiradas de tal forma que lo que aparece en el deposito está compuesto por suelos removidos y escombros donde se alternan materiales modernos y antiguos siendo relevante la presencia de tejas, adobes e, igualmente, gran cantidad de rocas de forma subredondeada y caras aplanadas, similares a las utilizadas en la construcción de las calzadas identificadas anteriormente. Así mismo aparecen, aisladamente, en los perfiles rocas de características similares dando la impresión de que las calzadas previamente identificadas se extendían hasta este sector de donde fueron retiradas con las diferentes intervenciones realizadas con anterioridad.

**FOTO 34. ALINEAMIENTOS DE ROCAS EN LOS PERFILES DE LA ZANJA**

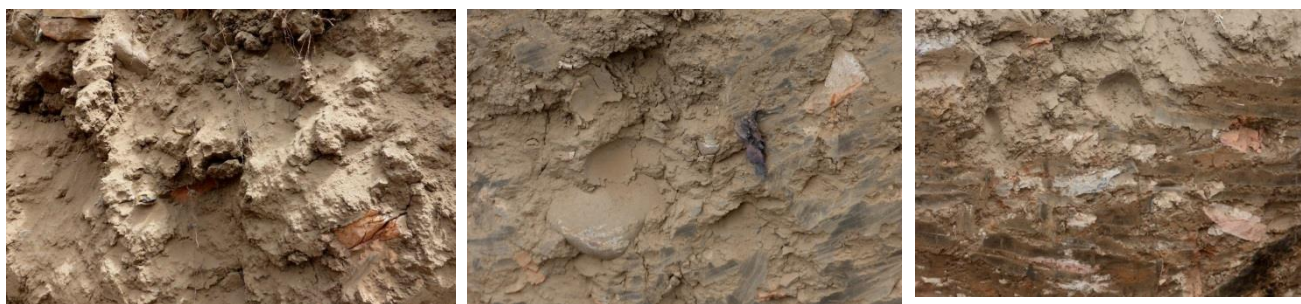
**FOTO 35. CONJUNTOS DE ESCOMBROS EN LOS PERFILES DE LA ZANJA**

Además de la gran cantidad de escombros aparecen en los perfiles las evidencias de otras intervenciones diferentes a las realizadas por la instalación de las redes de telefonía. Estas intervenciones se evidencian en tuberías de PVC así como en tuberías de Eternit las cuales se presentan a profundidades entre los 40 a 150 cm y por lo tanto con su instalación se debieron afectar las estructuras allí existentes.

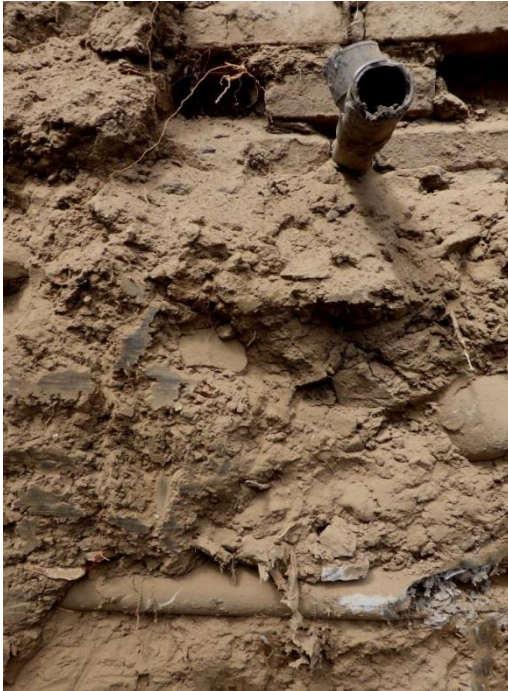
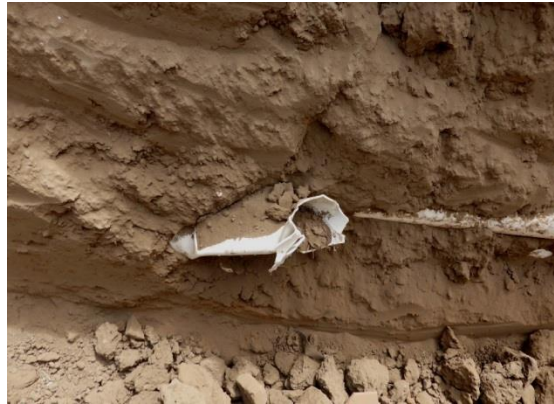
**FOTO 36. TUBERÍAS DE PVC Y ETERNIT EN EL PPERFIL DE LA ZANJA**

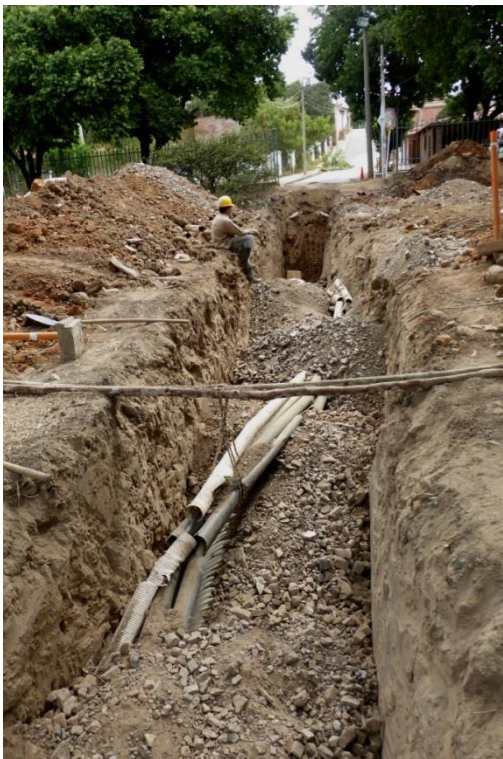
**FOTO 38. TENDIDO FINAL DE LA TUBERÍA**

Una vez finalizada la excavación de la zanja se procedió a la instalación de las tuberías las cuales fueron cubiertas con una densa capa de gravas y triturado hasta aproximadamente 30 cm por encima del tubo.
